# RAPPORT

Sjø 2012/01

RAPPORT OM UNDERSØKELSE AV SJØULYKKE  
MED FISKEFARTØYET IDARSON LK3374. FORLIS  
VED LOPPA I FINNMARK 22. NOVEMBER 2010

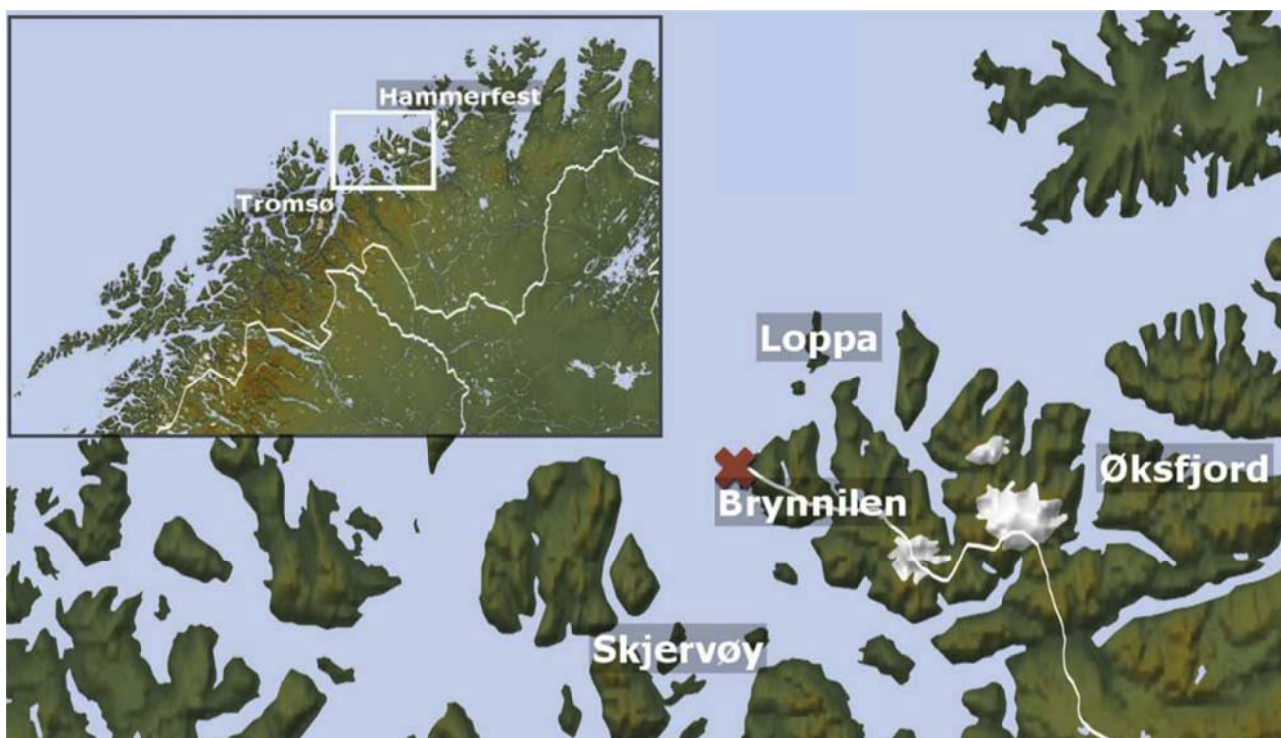
Figur 1: Idarson forliste 22. nov 2010 ved Brynnilen, sør for Loppa i Finnmark.

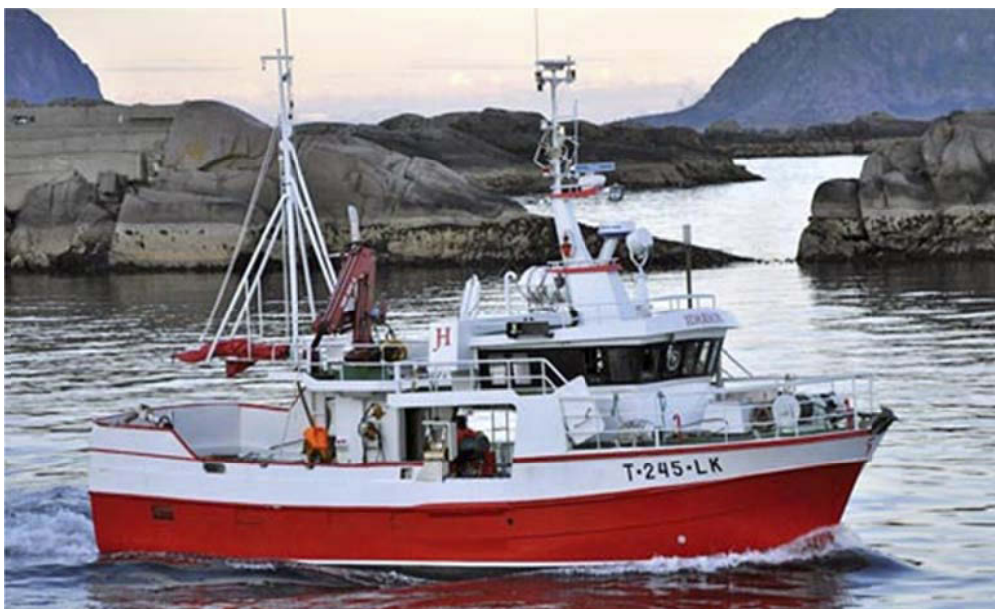
Figur 2: Idarson. (Foto: Frode Adolfsen).

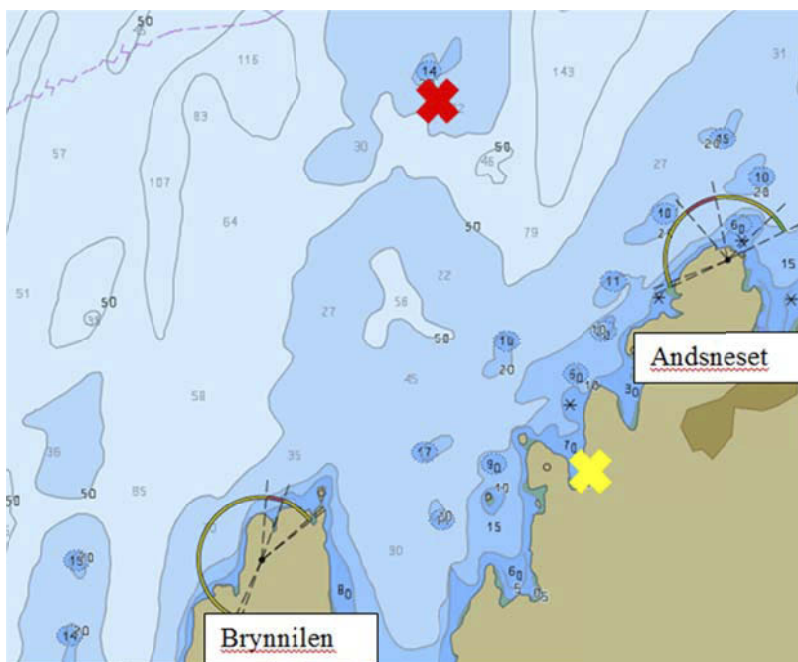
Basert på en skisse som vakthavende om bord på Idarson lagde etter forliset antas fartøyet å ha forlist i området Skjervøybåen, omtrentlig posisjon N 70°14,8 og E 021°12,1. Skissen antyder at fartøyet kantret når det var tvers av Andsneset lykt på vei nordøstover Andsneslandet. Fartøyet ble senere funnet inne på Tømmervika i posisjon N 70°13,9 og E 021°13,1. De rådende værforholdene og driftsberegninger gjennomført av Meteorologisk institutt understøtter antakelsen om forlisposisjon.

Vakthavende på Idarson antydet at kantringen måtte ha skjedd rundt kl. 0115 +/- noen minutter. Med bakgrunn i første satellittobservasjon av fartøyets nødpeilesender kl. 0124 legger havarikommisjonen til grunn at fartøyet kantret omtrentlig kl. 0124.

Figur 5: Kartskisse som viser antatt forlisposisjon ved Skjervøybåen (Rødt kryss) og Tømmervika hvor fartøyet drev inn i fjæra (gult kryss).

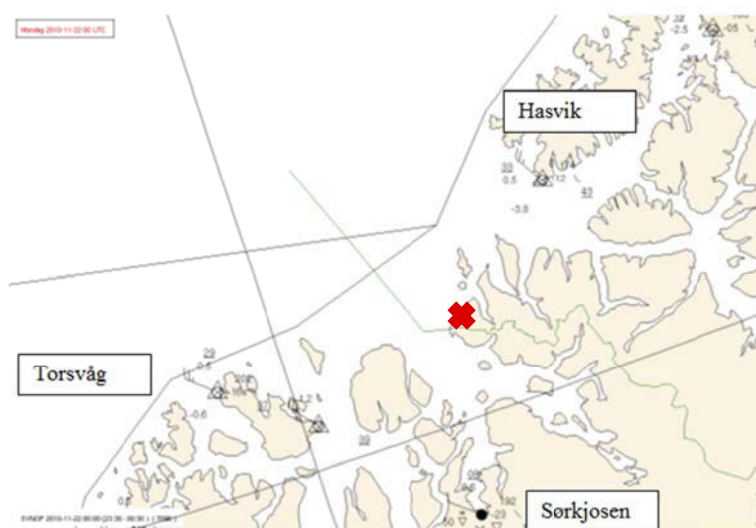
Søndag den 21. november kl. 2200 ble det ved Hasvik Lufthavn målt vestlig stiv kuling. Vinden dreide utover natten på nordvest og avtok noe. Mandag 22. november kl. 0100 ble det ved Hasvik lufthavn målt nordvestlig liten kuling (se figur 6). Kl. 0400 samme natt viser vindobservasjonene opp i frisk bris i den nordlige delen av området og liten kuling lenger sør.

Figur 6: Værobservasjoner fra Hasvik (Sluskfjellet og lufthavnen), Torsvåg fyr og Sørkjosen (Kvæningen) mandag den 22. nov. 2010 kl. 0100. Forlisstedet merket med rødt kryss.

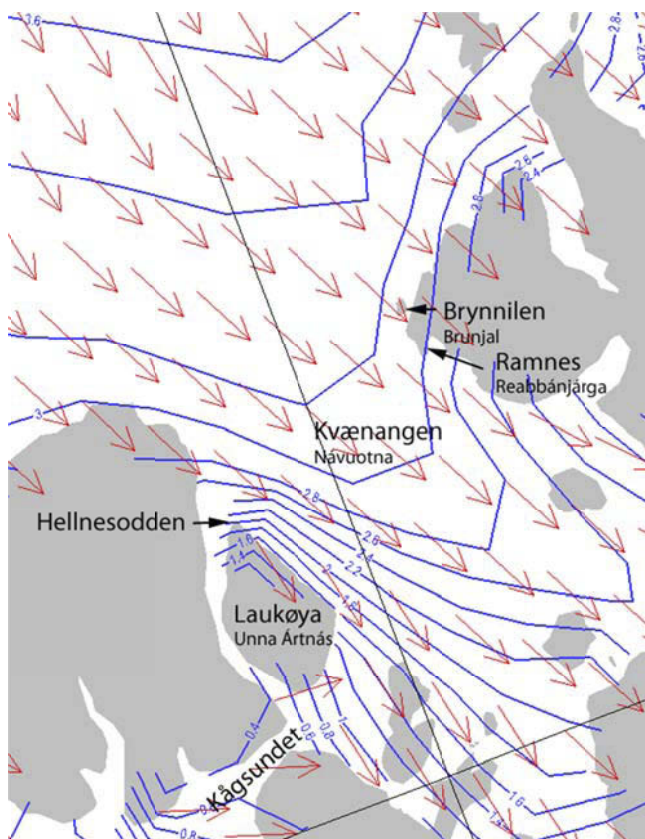
Bølgehøyden økte utover natta. Kl. 0100 er det beregnet at signifikant bølgehøyde var 2,4 m ved Hellnesodden og 3,2 m midt i Kvæningen og ved Ramnes (se figur 7). Beregningene viser at bølgeforholdene var dominert av vindsjø fra nordvest.

Figur 7: Kart som viser signifikant bølgehøyde og retning for mandag 22. november kl. 0100. Basert på modellberegning utført av Meteorologisk institutt.

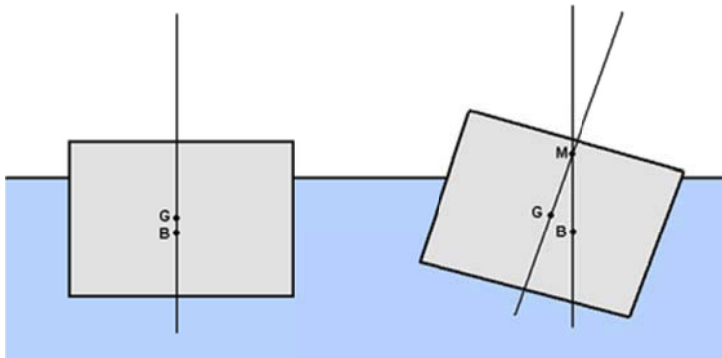
At modellen for beregning av stabilitet mangler volum i området der motorbulben i virkeligheten fortrenger vann fører i hovedsak til at beregnet deplasement i forhold til målt vannlinje ved krengeprøven blir mindre enn virkeligheten. Dette fører til at beregnet metasenterhøyde, GM, under prøven blir større enn reelt hvilket resulterer i at lettskips vertikale tyngdepunkt blir liggende lavere enn virkeligheten. I tillegg vil det manglende oppdriftsvolumet medføre at metasenteret, M, blir liggende høyere enn reelt. Sistnevnte effekt vil løfte lettskipets tyngdepunkt.

Figur 12: viser plassering av tyngdepunkt (G), oppdriftssenteret (B) og metasenteret (M).

Feilen som ble gjort har altså resultert i to forskjellige effekter som kan sies å virke i hver sin retning. SHT har ikke fått utført beregninger som viser den resulterende effekten og kan derfor ikke slå fast med sikkerhet om dette gjør resultatene mer eller mindre konservative. Det man derimot vet er at det har medført en usikkerhet ved at beregningene ikke gjenspeiler virkeligheten.

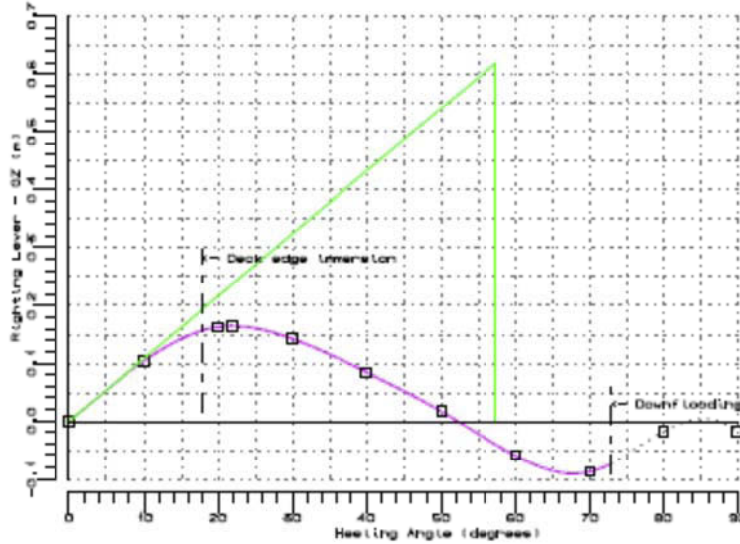
Angle (degr.)	GZ (m)	Area (m*rad)
0.000	0.000	0.0000
10.000	0.104	0.0093
20.000	0.163	0.0336
21.950	0.164	0.0392
30.000	0.142	0.0612
40.000	0.085	0.0813
50.000	0.018	0.0904
60.000	-0.059	0.0866
70.000	-0.087	0.0724
80.000	-0.018	0.0627
89.900	-0.018	0.0621

Downflooding : 72.852 °  
 Deck immersion : 17.812 °  
 Maximum GZ at : 21.950 °  
 Equilibrium at : 0.000 °  
 Area, 0 - 30 : 0.0612 m\*rad  
 Area, 0 - 40 : 0.0813 m\*rad  
 Area, 30 - 40 : 0.0200 m\*rad  
 Area, 0 - maxGZ: 0.0392 m\*rad  
 GM : 0.620 m
