# RAPPORT

Sjø 2012/02

## RAPPORT OM UNDERSØKELSE AV SJØULYKKE MED FISKEFARTØYET HOLMEN,N-12-H. FORLIS VED SVOLVÆR 4. APRIL 2011

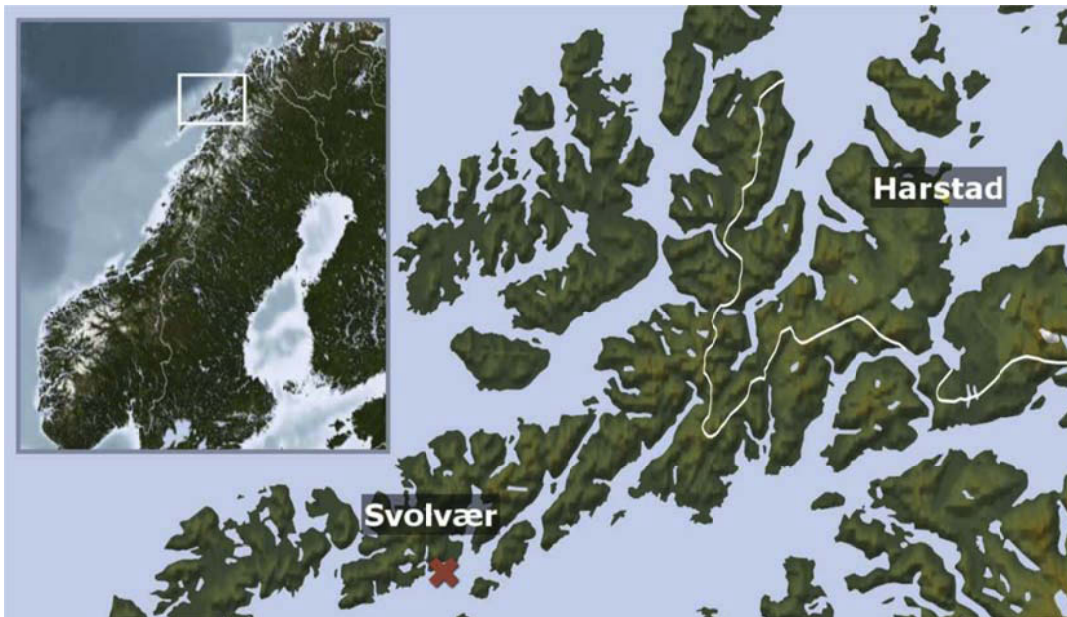
Figur 1: Holmen forliste 4.april 2011 under innseiling til Svolvær.

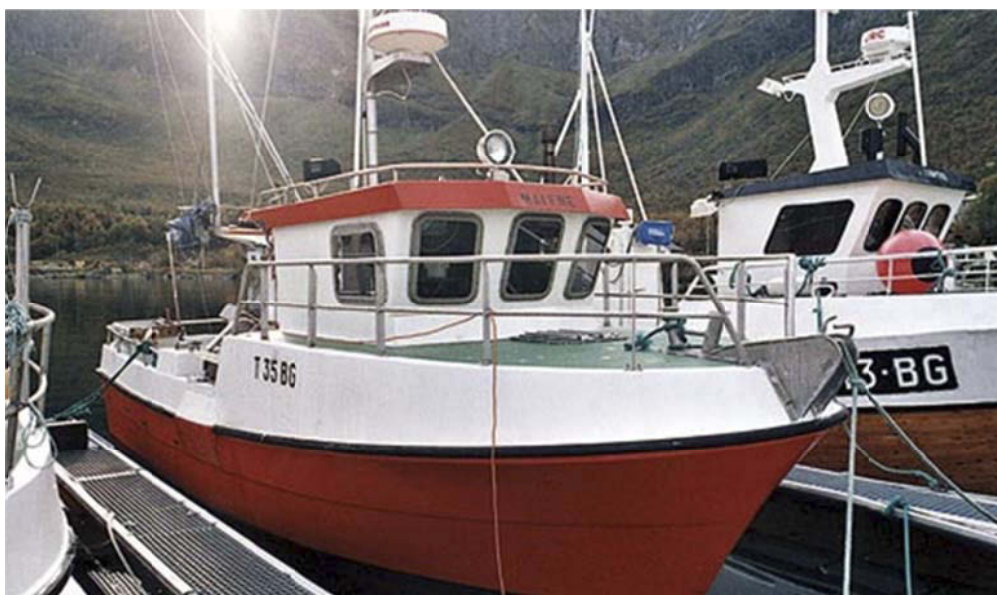
Figur 2: Sjarken Holmen. (Foto: Leif Einan).

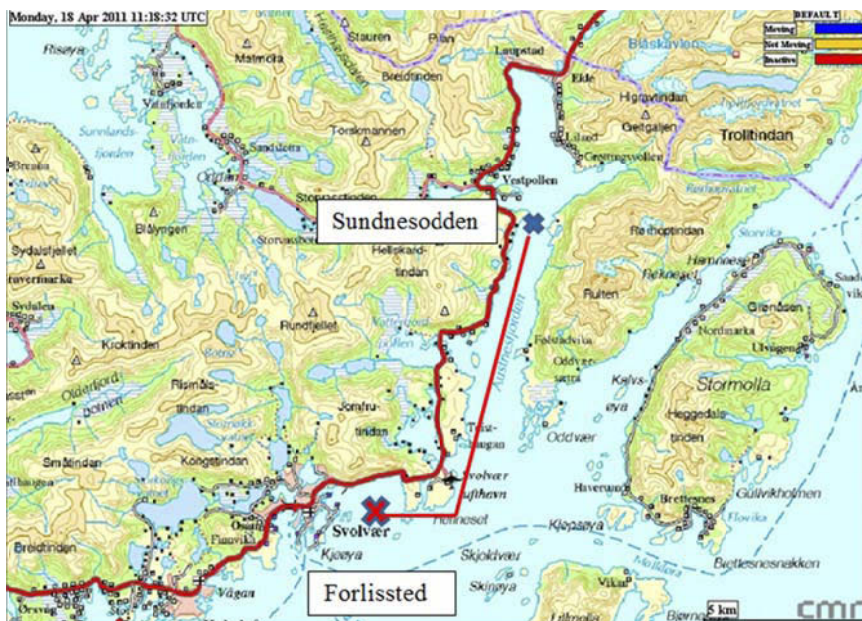
Figur 3: Viser hvor Holmen hadde satt garnbruket (Sundnesodden) og forlisstedet, samt fartøyets antatte seilas tilbake mot Svolvær.

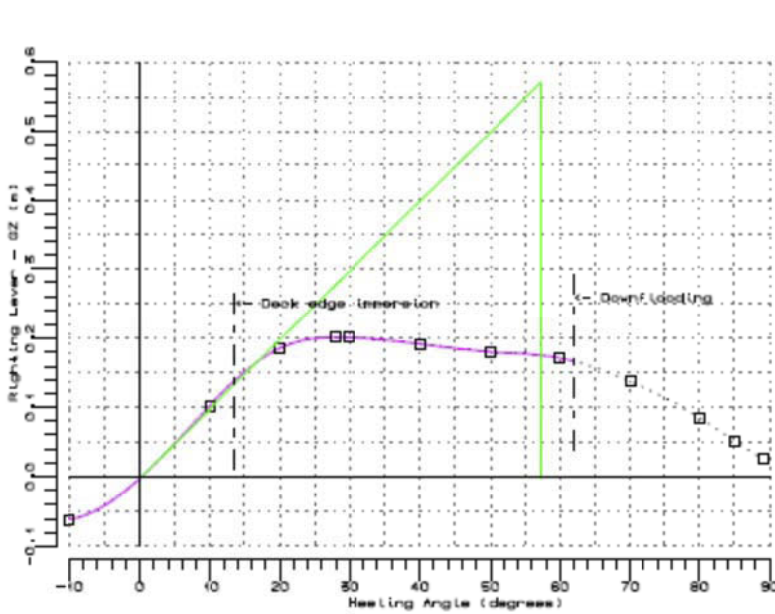
Loading Condition no. : 4  
 Condition Id. text : Teoretisk lastkondisjon

Angle (degr.)	GZ (m)	Area (m <sup>2</sup> /rad)
-10.000	-0.062	-0.0068
10.000	0.103	0.0086
20.000	0.185	0.0346
28.050	0.201	0.0622
30.000	0.201	0.0691
40.000	0.192	0.1034
50.000	0.180	0.1358
60.000	0.171	0.1666
70.000	0.138	0.1939
80.000	0.086	0.2137
85.000	0.052	0.2197
89.000	0.026	0.2224

Downflooding	: 62.031 °
Deck immersion	: 13.594 °
Maximum GZ at	: 28.050 °
Area, 0 - 30	: 0.0691 m <sup>2</sup> /rad
Area, 0 - 40	: 0.1034 m <sup>2</sup> /rad
Area, 30 - 40	: 0.0344 m <sup>2</sup> /rad
Area, 0 - maxGZ	: 0.0622 m <sup>2</sup> /rad
GM	: 0.573 m

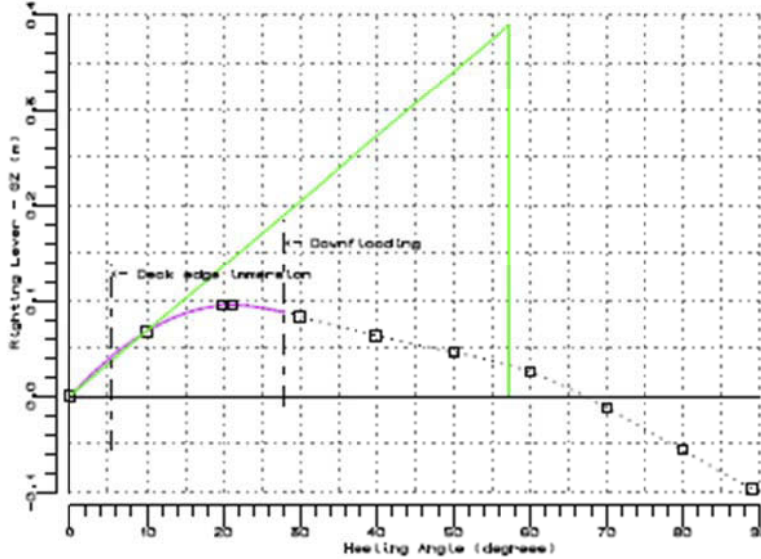
Loading Condition no. : 5  
 Condition Id. text : Ny forliskondisjon

Angle (degr.)	GZ (m)	Area (m <sup>2</sup> rad)
0.000	0.000	0.0000
10.000	0.068	0.0064
20.000	0.095	0.0212
21.100	0.095	0.0231
30.000	0.084	0.0372
40.000	0.063	0.0500
50.000	0.046	0.0595
60.000	0.026	0.0659
70.000	-0.012	0.0674
80.000	-0.057	0.0615
89.000	-0.097	0.0494

Downflooding : 27.869 °  
 Deck immersion : 5.312 °  
 Maximum GZ at : 21.100 °  
 Area, 0 - 30 : 0.0372 m<sup>2</sup>rad  
 Area, 0 - 40 : 0.0500 m<sup>2</sup>rad  
 Area, 30 - 40 : 0.0128 m<sup>2</sup>rad  
 Area, 0 - maxGZ: 0.0231 m<sup>2</sup>rad  
 GM : 0.389 m
