RAPPORT

Sjø 2012/04

RAPPORT OM FORLIS AV M/S ØYGAR VED RØST 4. FEBRUAR 2011

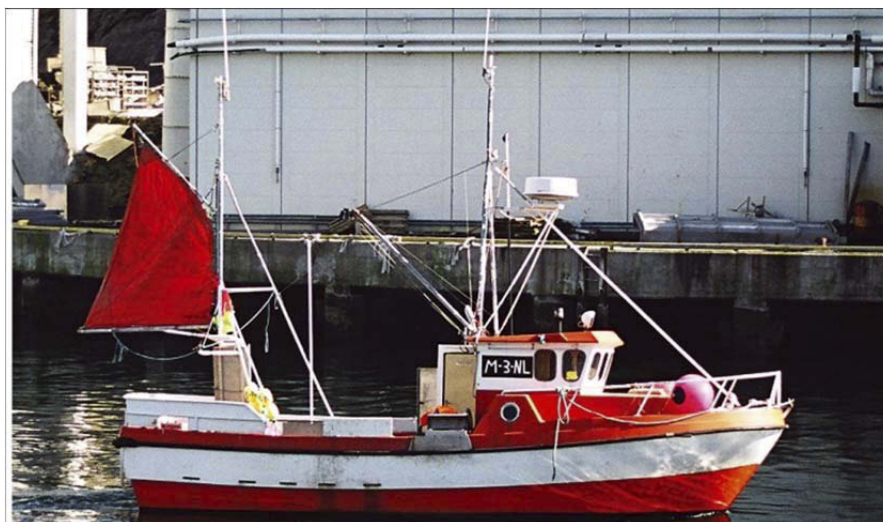
Figur 2: Bilde av Øygar. Registringsnummer fra et tidligere eierskap. Foto: Shipping Publications

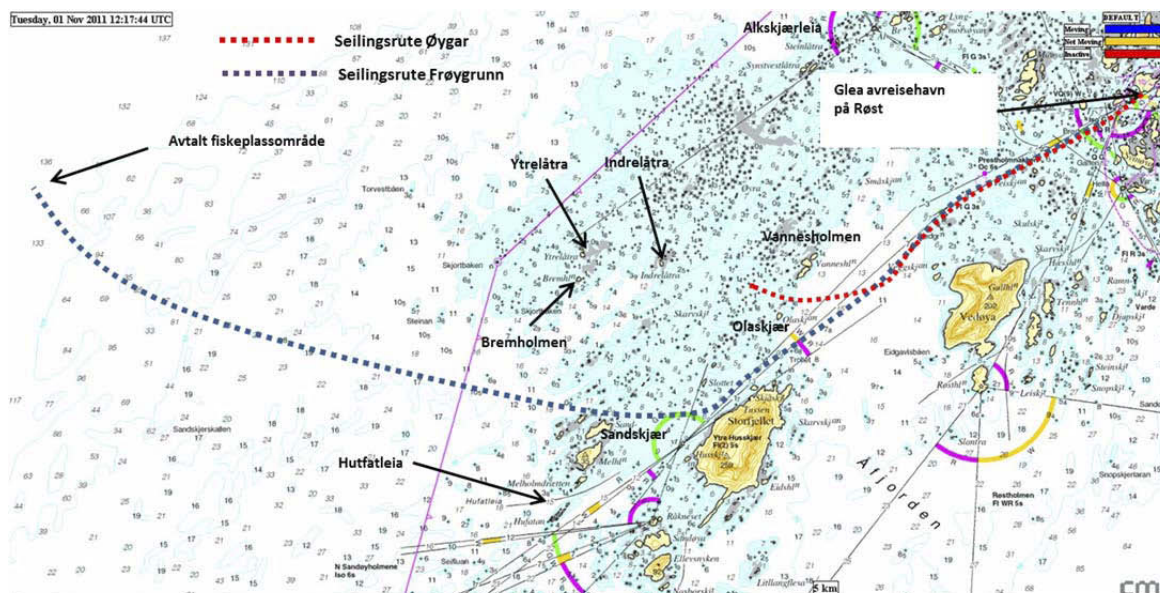
Da de seilte ut fra Glea og rundet Blodgrunnen, nord for Vedøya, var det fortsatt mørkt. Det var sørlig laber bris, god sikt og ikke spesielle forhold som tydet på urolig sjø i og utenfor skjærgården. Øygar lå ca. 10 minutter foran kameratbåten. Da Øygar hadde krysset Åfjorden observerte eieren av Frøygrunn at Øygar dreide av fra hovedleden og seilte vestover mellom Vannesholmen og Olaskjær, se Figur 3. Dette er et farvann som har vanddybder mindre enn 10 meter og med mange grunner og skjær. Øygar hadde i tidligere sesonger seilt i dette området og hadde, ifølge fiskere som kjente eieren, ruten lagret på kartplotteren.

Figur 3: Stiplede linjer skisserer antatt seilingsrute for henholdsvis Øygar og kameratbåten Frøygrunn. (Ved endepunktet er det knyttet usikkerhet til om Øygar seilte nord eller syd for Indre- og Ytrelåtra). (Kart: Kystverket)

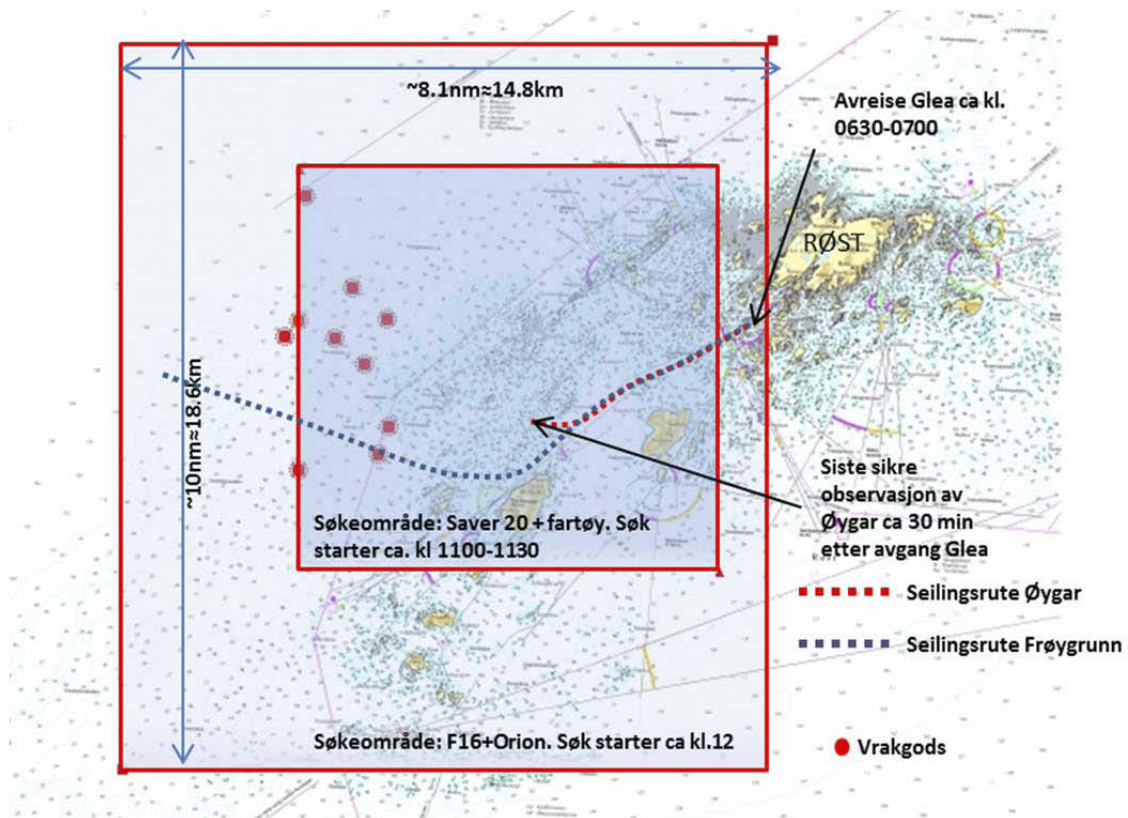
Kl. 1105 fikk Hovedredningssentralen Nord-Norge beskjed om at Øygar var savnet. Dette var tre til fire timer etter siste sikre observasjon av Øygar. Det ble umiddelbart iverksatt søk etter fartøyet og den savnede. Kl. 1113 gikk redningsskøyta RS Stormbull ut fra Røst for å søke, omtrent samtidig som Bodø Radio utstedte en PAN-PAN melding² vedrørende det savnede fartøyet, hvor aktuelt område var definert som Vestfjorden til et godt stykke ut fra Røst, se Figur 4.

Figur 4: Kartplott som viser området hvor Øygar sist ble observert og hvor det ble foretatt søk etter Øygar (avgrenset med rødt). (Kart: Kystverket)

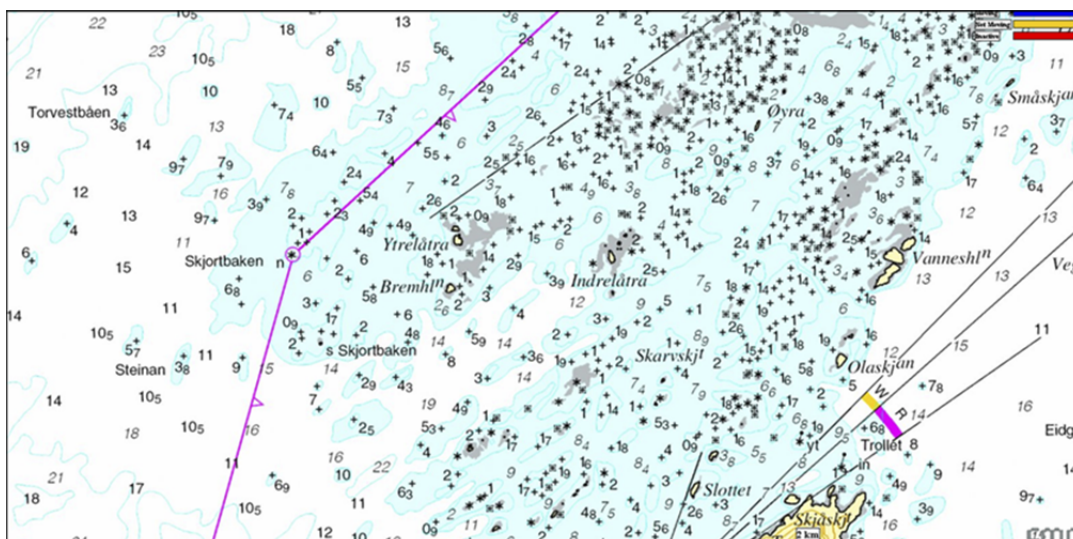
Farvannet fra Vannesholmen og vestover mot åpent farvann består av mange grunner og skjær, med vanndybder mange steder på mindre enn 10m, se Figur 5. Nord for Indre- og Ytrelåtra er det mange steder vanndybder mindre enn 3m, før man etter å ha passert disse områdene kommer ut på dypere vann. Farvannet sør for Indrelåtra og syd for Bremholmen består også av grunner og skjær. Etter samtaler med fiskere på Røst, kan dette området forseres under spesielt gode vær- og sjøforhold.

Figur 5: Sjøkartet viser dybdeforhold rundt antatt forlissted. (Kilde: Kystverket).

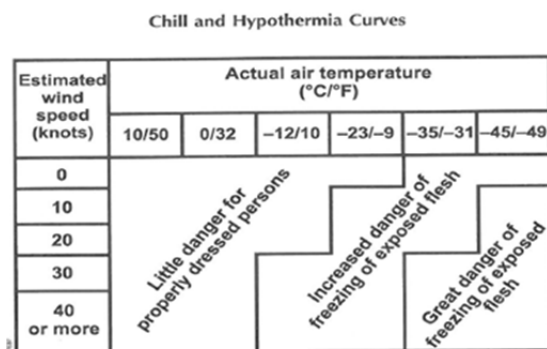
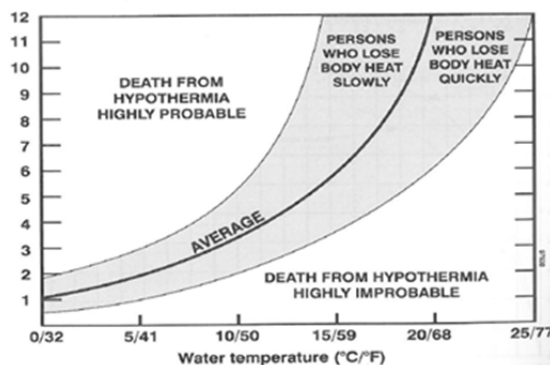
Figur viser kurver for nedkjøling og hypotermi. Kurven til høyre indikerer at tiden det tar for nedkjøling, og død som følge av hypotermi vil være betraktelig lenger dersom varmetapet fra kroppen går sakte som følge av at man er godt beskyttet ved for eksempel overlevingsdrakt. Figuren til venstre viser at sannsynligheten for forfrysning øker med økende vindhastighet. Av figuren til høyre kan man se at ved 5 °C, vil en person med gjennomsnittlig varmetap ha en overlevelsestid på 1.5-2 timer. Men som nevnt tidligere vil flere forhold være med på å forlenge eller forkorte overlevelsestiden. Figurene viser at tid er kritisk ved opphold i vann, spesielt ved lave temperaturer.

Figur 6: Kurvene viser effekten av eksponering av ulike vindhastigheter/lufttemperaturer og vanntemperatur. Kilde: International Aeronautical and Maritime Search and Rescue Manual (IAMSAR Manual), 2007 Edition.

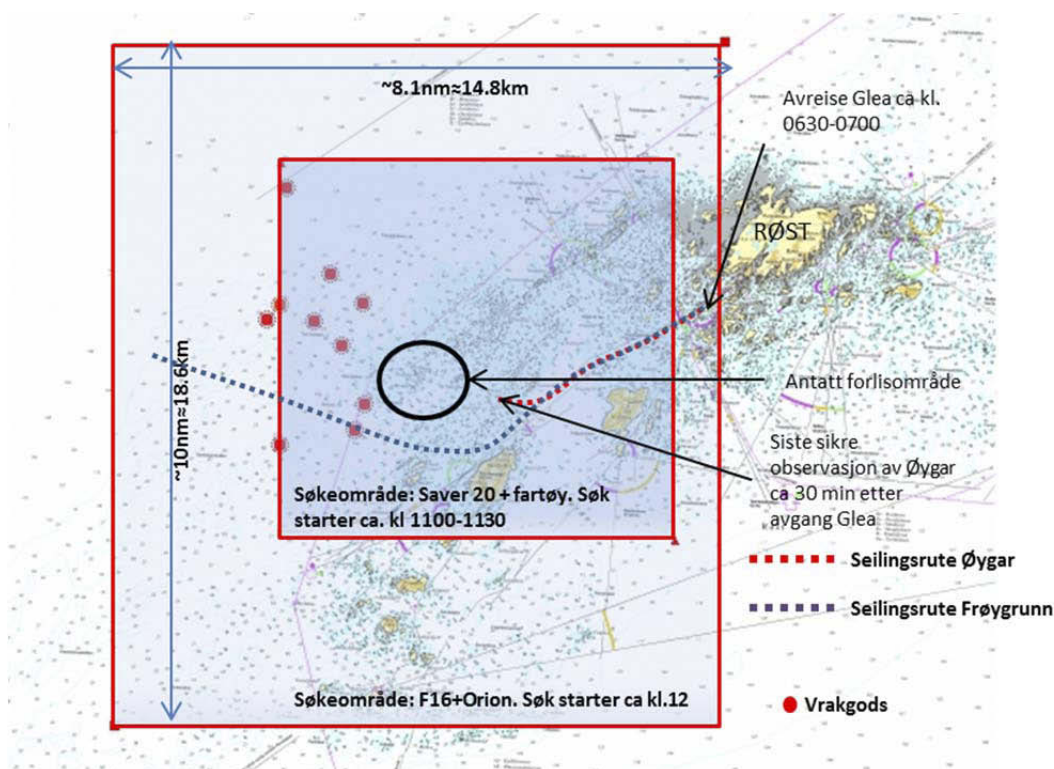
Da kameratbåten, hovedredningsentralen og de andre fartøyene i området ble klar over at Øygar var i nød ble det iverksatt en omfattende søkeoperasjon som strakk seg over et stort søkeområde, se Figur 11. Figuren viser også det antatte forlisstedet. Fartøyene i området begynte et systematisk søk. Et Seaking helikopter ble bedt om å delta, Kystvaktens stilte med et av sine fartøy og det ble brukt militære fly.

Området det ble søkt i strakk seg langt utover antatt forlisområde. Det var usikkerhet knyttet til hvor forliset kunne ha skjedd og da det antageligvis hadde skjedd en stund tidligere var det nødvendig å søke over et stort område. Dette reduserte mulighetene til å finne den savnede.

Figur 11: Figuren viser området hvor det ble foretatt søk og antatt forlisområde sett i etterkant av ulykken.
