# RAPPORT

Sjø 2012/05

## RAPPORT OM UNDERSØKELSE AV SJØULYKKE SJARKEN FJORDGÅRDBUENS - LK3137 - FORLIS VED MULEGGA 31. MAI 2010

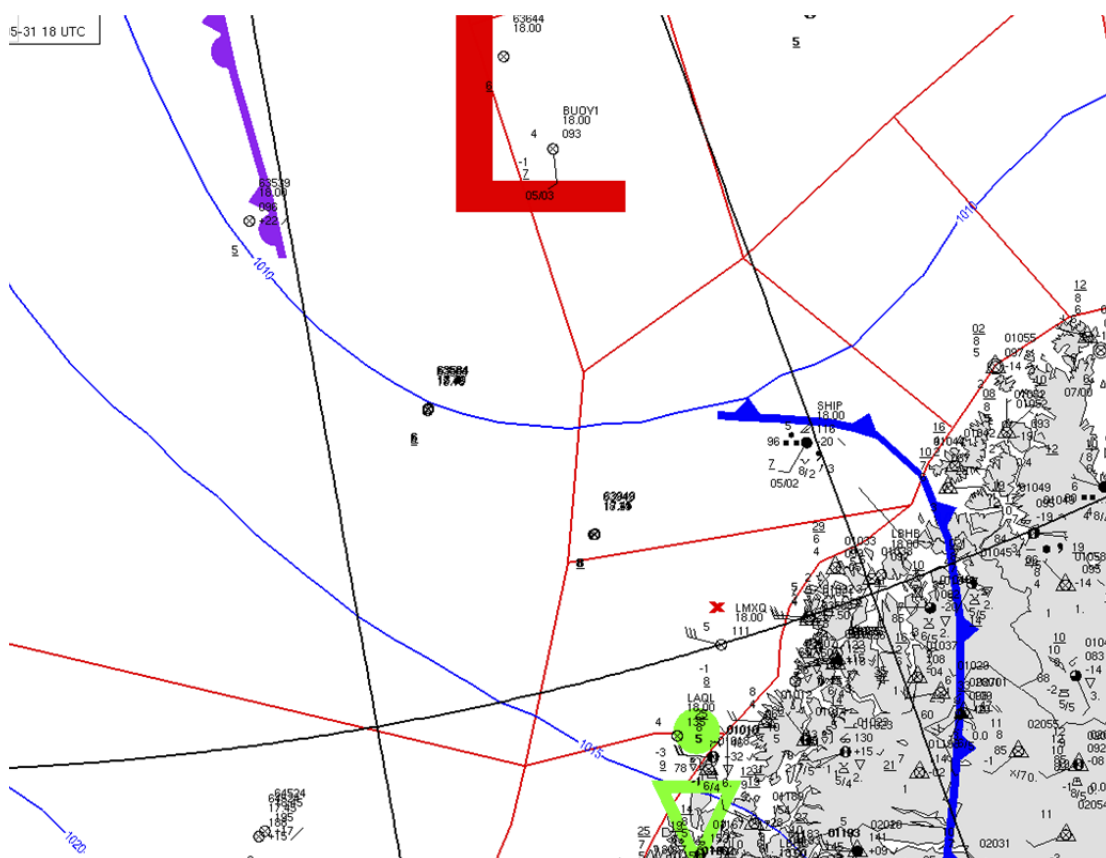
Bildet nedenfor viser bakkeanalyse og observasjoner ved tidspunktet 1800 UTC (kl. 2000 lokal tid). Det lille røde krysset på bildet er posisjonen  $70^{\circ} 15'N - 17^{\circ} 02'E$ , nær forlisposisjonen.

Figur 4: Værsituasjonen ved ulykkestidspunktet.
