Sjø 2012/06

## RAPPORT OM SJØULYKKE M/S SOLLIFJELL HUSTADVIKA 24. MARS 2010

Havarikommisjonen mottok den 24. mars 2010 melding om at den nybygde hurtigbåten M/S Sollifjell-LNFR hadde søkt nødhavn ved Bud i Romsdal etter å ha fått en alvorlig skrogskade på Hustadvika. Hurtigbåten var underveis for egen maskin til sitt ruteområde i Troms fylke.

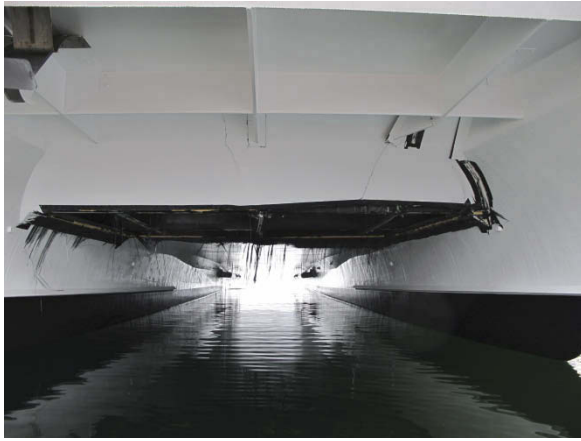
*Sollifjell hadde betydelige skader på skrog og struktur. Et skråpanel i forkant av våtdekket er slått inn på babord side, og et ca. 25 m<sup>2</sup> areal av ytterpanelet på våtdekket er revet av. Langsgående skott har knusninger, er forskjøvet og løsnet. Det er også funnet sprekker i forkant av overbygg og passasjerkabin, samt lokale forskyvninger flere steder i overbygget. For ytterligere informasjon om skader vises det til vedlegg A i denne rapport.*

Figur 5: Skråpanelet i forre del av våtdekket er trykket inn.

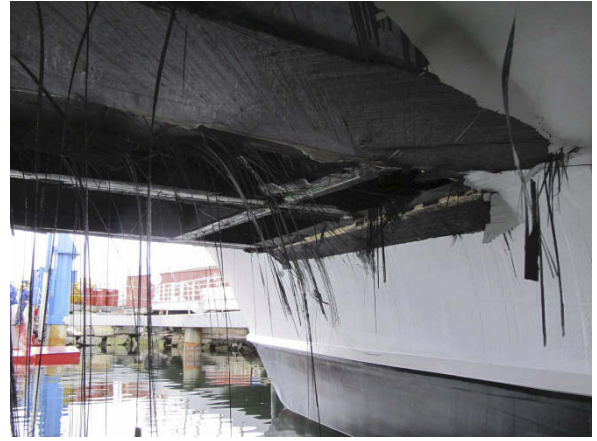
Figur 6: Bildet viser at et ca. 25 m<sup>2</sup> areal av våtdekket bak skråpanelet er revet av.

- Det er ikke funnet tegn til kontaktskade som følge av at skroget har truffet objekt flytende i sjøen.
- Det horisontale panelet tilhørende våtdekket er antatt å ha blitt flekket av ved at sjøen har fått tak, og revet dette løs fra bjelkene. Dette er en følgeskade av bølgeslaget nevnt i sammendraget.

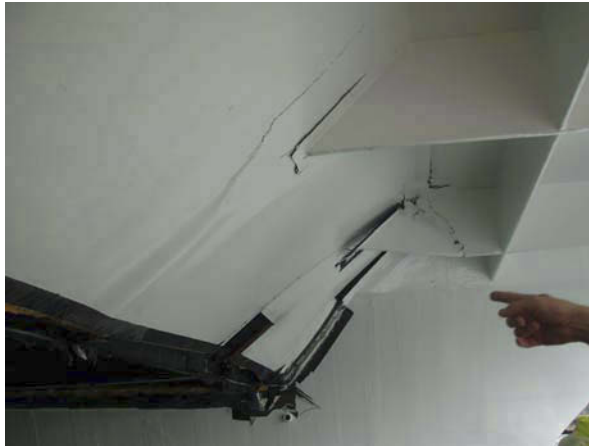
Figur 7: Knekk og bulk i laminat på skråpanelet.

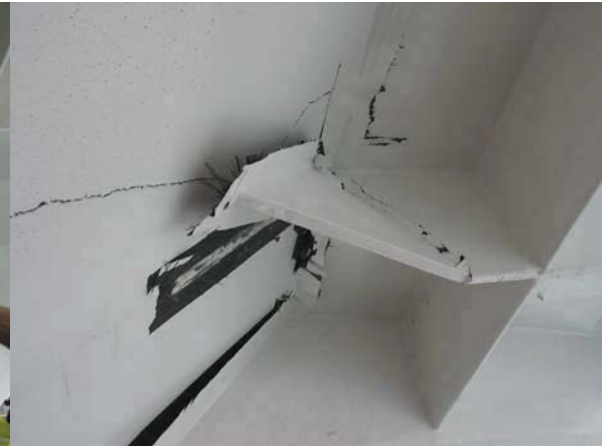
Figur 8: Avrevet og knekt bjelke fra skråpanel.

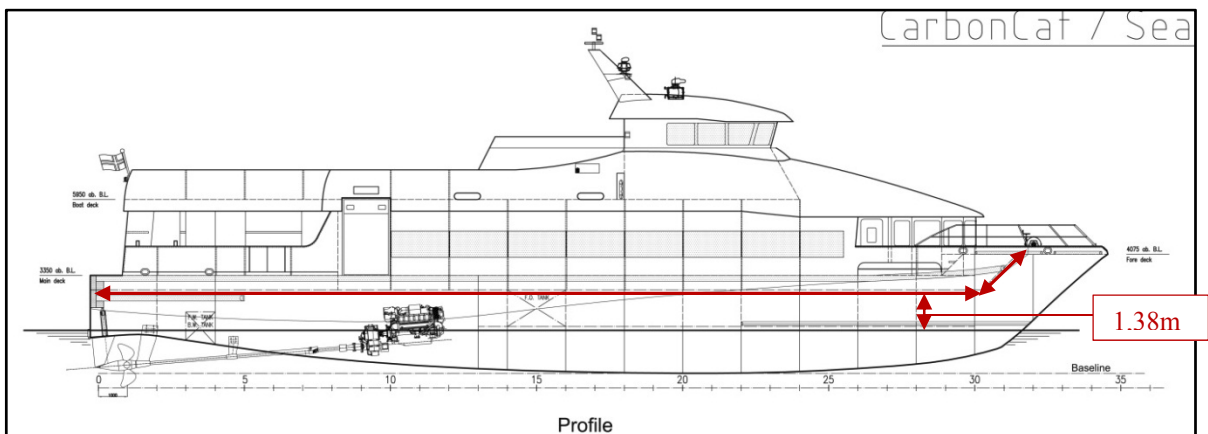
Figur 19: Nytt design og konsept til Sollifjell. Våtdekkets høydenivå og retning er illustrert med røde piler. Det fremre panelet av våtdekket har en vinkel på ca. 45 grader.

For å minimere utslippstallene ble fartøyet modifisert og optimalisert med hensyn til vekt og luftmotstand. Dette medførte en senkning av passasjerdekket, som reduserte tunnelhøyden fra det opprinnelige Sea Lord designet på 1,45 m til 1,38 m. I den forbindelse ble det også valgt en løsning med en avslutning av tunneltopp (våtdekket) forover ved et rett panel skrånende 45 grader mot undersiden av fordekket. Ut fra LMGs vurdering av dette skråpanelets tyngdepunkt/middehøyde ble det vurdert til ikke å være

en del av våtdekket. Panelet ble dermed heller ikke vurdert i forhold til å tåle belastning fra bølgeslag.

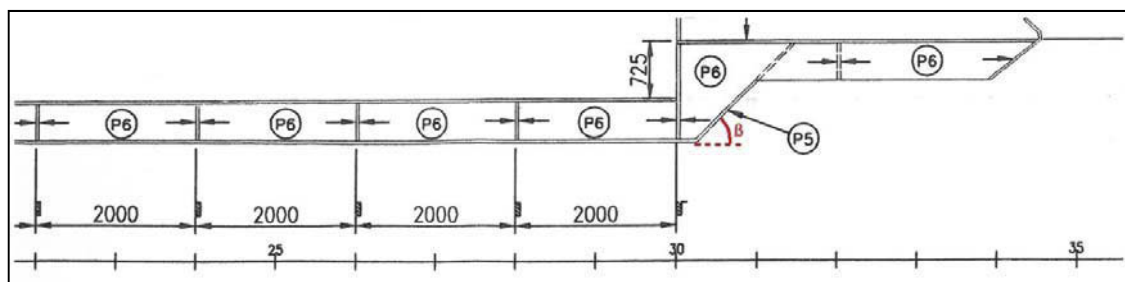
Lengden på skråpanelet i horisontalplanet er 1,2 meter, og vinkelen til skråpanelet er etter konstruksjonstegninger  $\beta = 45^\circ$ , se Figur 22, (markert med P5). Høyden mellom det horisontale våtdekket og fordekket er 1,23 meter. Panelet har et areal på ca. 9 m<sup>2</sup>.

Figur 22: Tverrsnitt av våtdekket til Sollifjell. Tverrsnittet er langs senterlinjen med baugen til høyre.

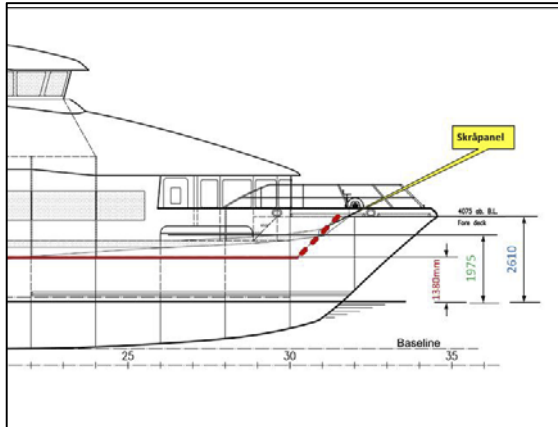
I regelverket til DNV er det gitt definisjon på hva som defineres som våtdekk, og hvordan en skal gå fram for å beregne hvilke deler av våtdekket som skal dimensjoneres for bølgeslag eller kun sjøtrykk (se 1.4.2). Beregninger viser at våtdekket skal dimensjoneres for bølgeslag innenfor en høyde på 1,92 meter over stille vann. Denne høyden for slammingslast fremkommer ved å legge inn skipets lengde mellom perpendikulærene i formel vist i 1.11.2.2.

Figur 23: Våtdekkshøyde.

Skråpanelet har i følge tegningene en nedre høyde på 1,38 m og en øvre høyde på 2,61 m. Panelets middelhøyde er oppgitt til 1,975 m, se Figur 23.

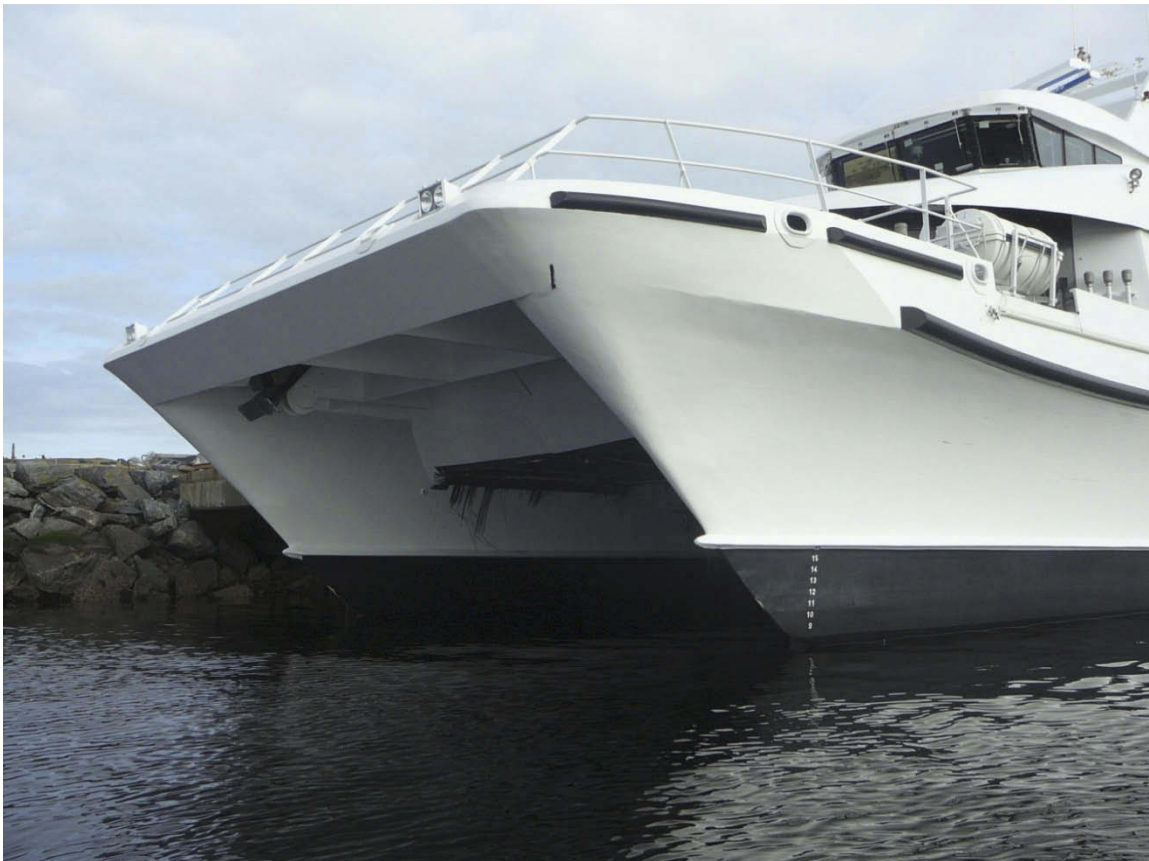
I tunneltoppen foran skråpanelet er det en åpen løsning opp til avstiverne under fordekket (se Figur 24).

Figur 24: Sollifjell med åpen løsning opp til de tversoverliggende avstiverne i tunneltoppen, med 45° skråpanel bak.

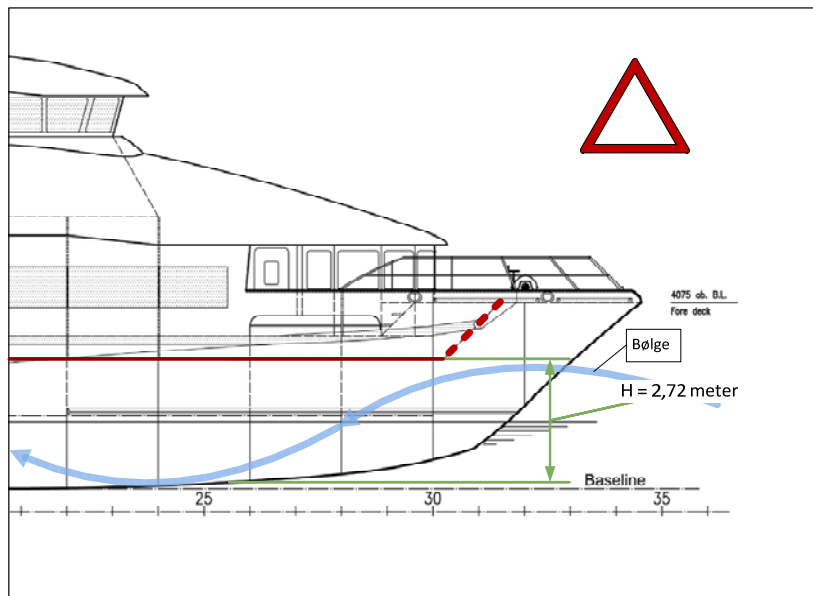
Figur 35: Hs max før bølgeslag mot skråpanelet.

LMG hadde i sine beregninger kommet fram til at våtdekket skulle dimensjoneres for bølgeslag innenfor en høyde på 1,92m over vannlinjen. Det horisontale våtdekket har en høyde på 1,38 meter, og det var kun denne delen av våtdekket som ble vurdert for slamminglaster. Struktur mellom skrogene som er høyere enn 1,38 meter men dog lavere enn 1,92 meter ble ikke vurdert for slamminglaster. LMG har vurdert "våtdekkspanel" som har tyngdepunkt over 1,92 meter ikke trenger å motstå bølgeslag. Dette er etter havarikommisjonens oppfatning en uriktig tolkning av regelverket. Definisjonen av våtdekk som horisontal (liggende) struktur kan være en forklaring. Hvorfor den del av skråpanelet som lå under 1,92 m ikke ble viet større oppmerksomhet er ukjent. Dette drøftes videre i 2.6.4.

På Sollifjell var høyden på det horisontale våtdekket 1,38 meter. Dette er den delen av våtdekket som er beregnet til å tåle bølgeslag. Så lenge LMG ikke hadde vurdert skråpanelet (rød stiplet linje i figur 35), som er en direkte forlengelse av våtdekket, til å måtte kunne tåle bølgeslag, skulle fartøyet ikke kunne operere i store hastigheter i bølger som overstiger 1,5 meter signifikant bølgehøyde. I bølger som er 1,5 meter signifikant bølgehøyde må det påregnes at fartøyet vil treffe bølger som er oppimot dobbelt så store som signifikant bølgehøyde. Dette er en direkte følge av definisjonen av signifikant bølgehøyde. Dette betyr at ved bølger som er 0,15 meter høyere enn våtdekkshøyden på 1,38meter, altså ved 1,5 meter signifikant bølgehøyde, må det forventes at det kommer bølger som er 2,7 meter noe som kan gi bølgeslag mot skråpanelet ( $H_{max} = H_s \times 1,8$ ), se figur 35.

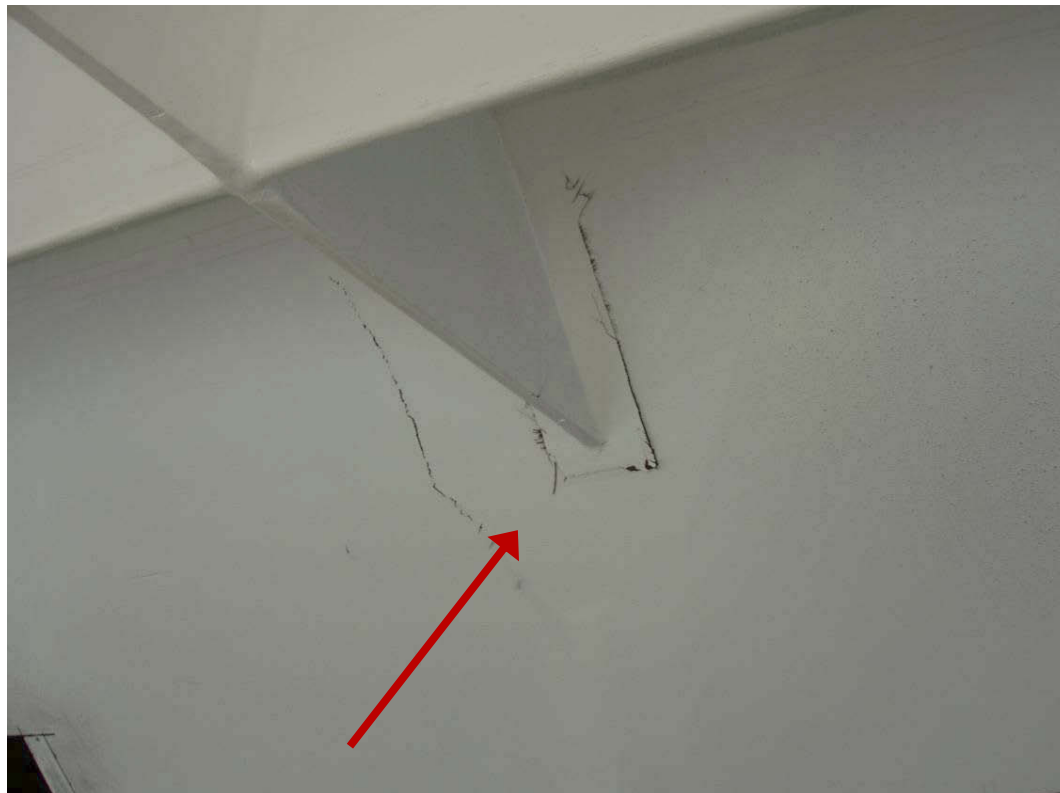
**Figur 4.16** Bjelke delvis avrevet fra skråplate

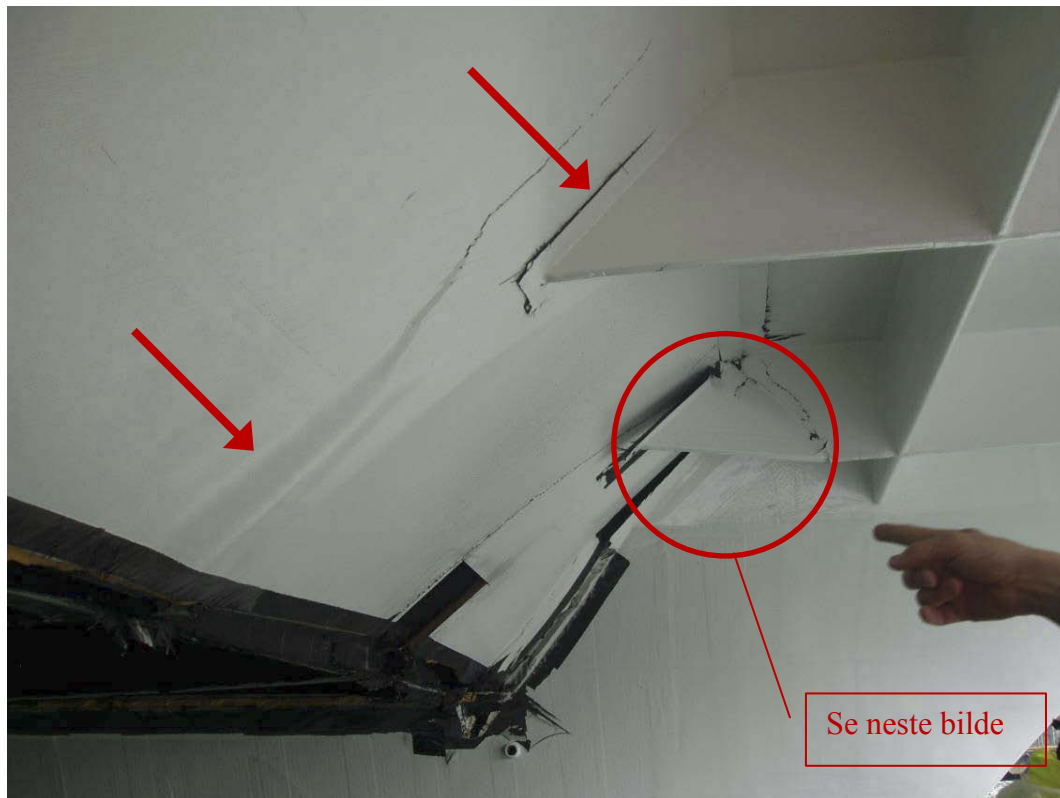
**Figur 4.17 Knekk og bulk i laminat**

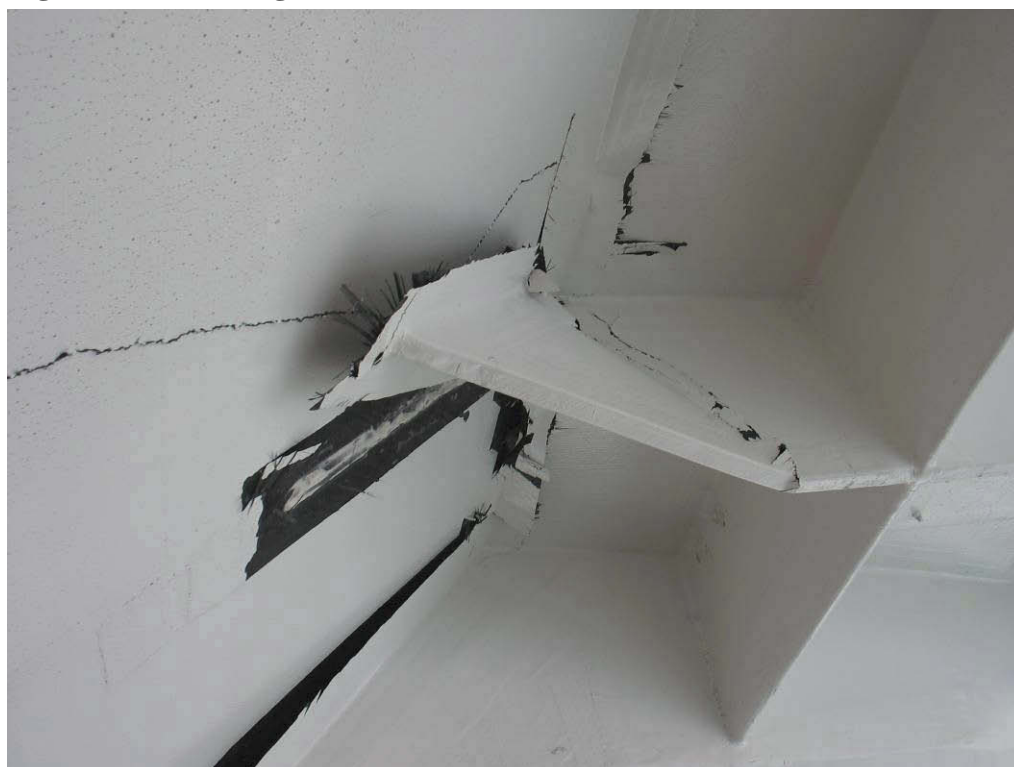
**Figur 4.18 Bjelke avrevet fra skråplate og knekt**

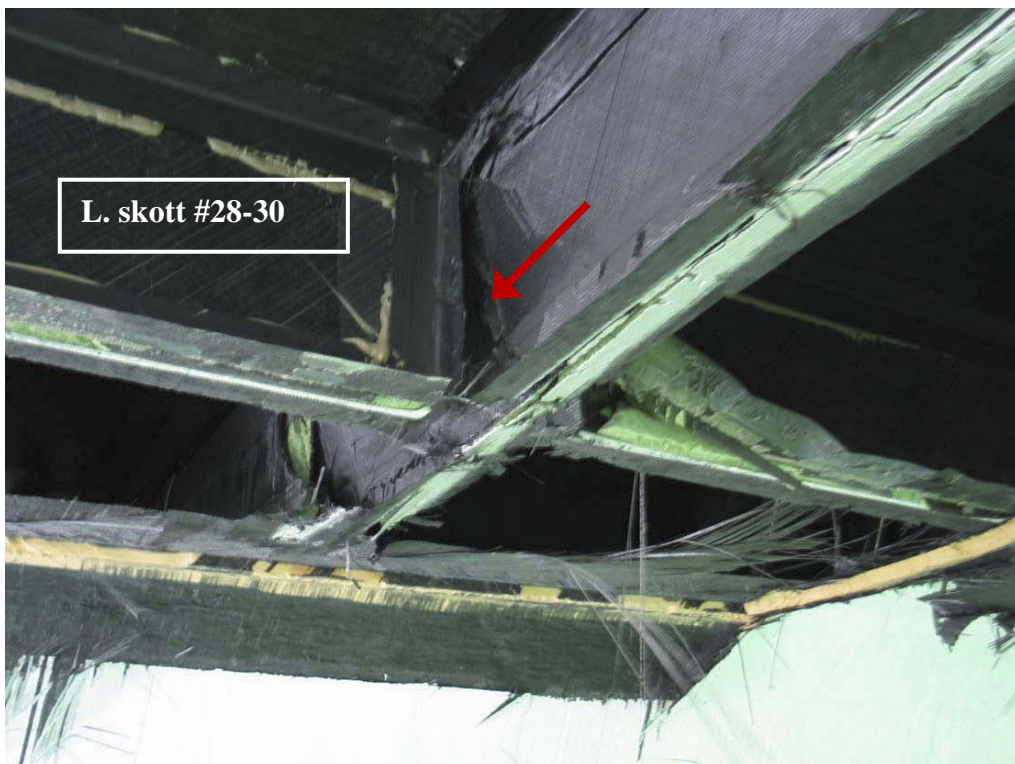
**Figur 4.31** Langsgående skott (#28-30 SB) løsnet fra tverrgående skott #28

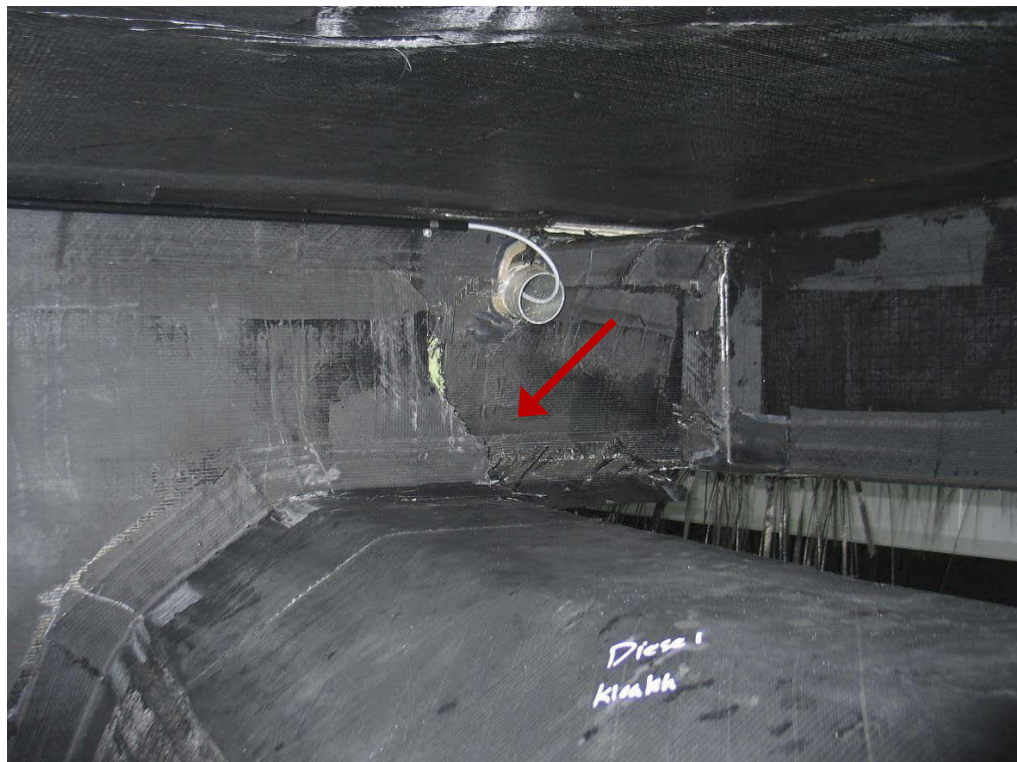
**Figur 4.32 Tverrgående skott #28 (SB): Brudd i over/-underlaminat og kjerne**

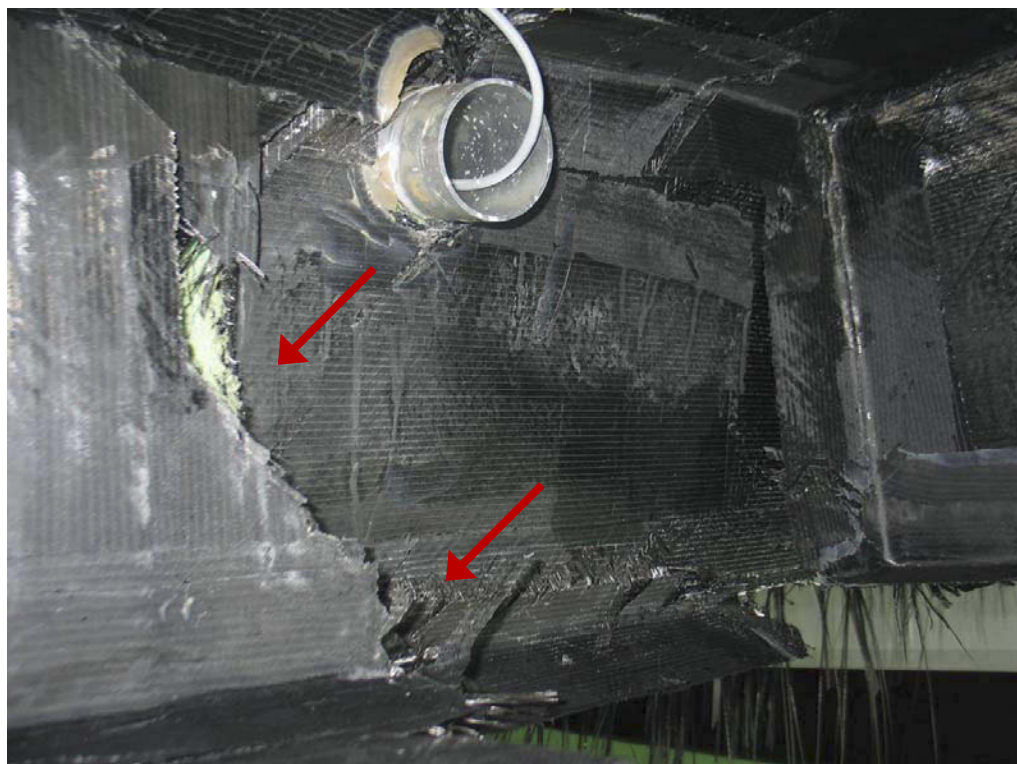
**Figur 4.33 Tverrgående skott #28 (SB): Brudd i over/-underlaminat og kjerne**

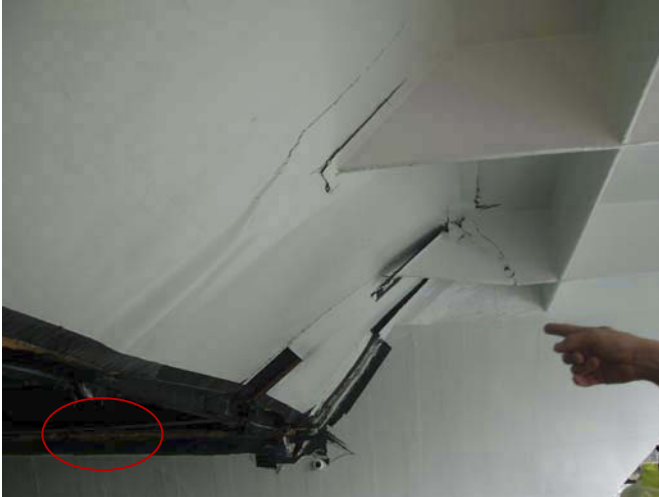
Figur 5.8 Posisjon for prøve av utvendig sekundærlaminering LB.

Det er mye synlige porer i bruddflaten. Laminatet har ujevn kvalitet. Karbonfiberne virker å være godt fuktet noen steder, mens andre områder virker tørre uten tilstrekkelig fukting av fiber. Det er mye hulrom/porer mellom fiberbuntene.

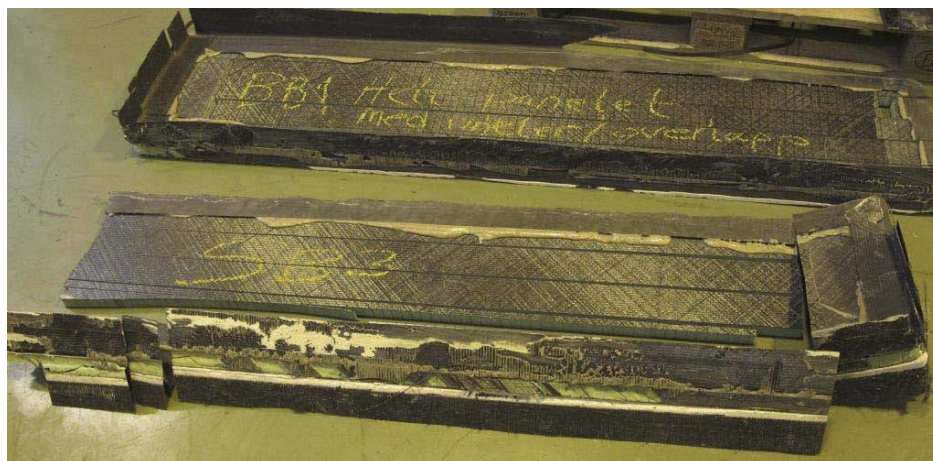
**Figur 5.12. Langsgående sandwichpanel fra styrbord og babord side.**

For begge disse vakuumpåstøbte sandwichpanelene virker laminatene å være gode, med god metting av fiber. Det er ingen synlige porer eller områder med tørre fiber. Panelene er montert med en sekundærlaminering på hver side. På utsiden av de langsgående skottene er dette utført som en sekundærlaminering, mens for innsiden er det prefabrikkert en vinkelprofil som er limt inn, se Figur 5.12 og 5.13.

For den sekundærlaminerte siden virker det å ha vært god heft for sekundærlamineringen med en delvis klar utrivning av fiber i overflaten. Bruddet har for alle avstivingspanelene gått i overgangen mellom sekundærlamineringen og det innvendige laminatet for våtdekket, eller inn i våtdekkets laminat. (Det ytterste armeringslaget innvendig for våtdekket er gjort med fiber lagt på tvers. Disse fibrene rives relativt lett ut ved en "peel"-belastning).

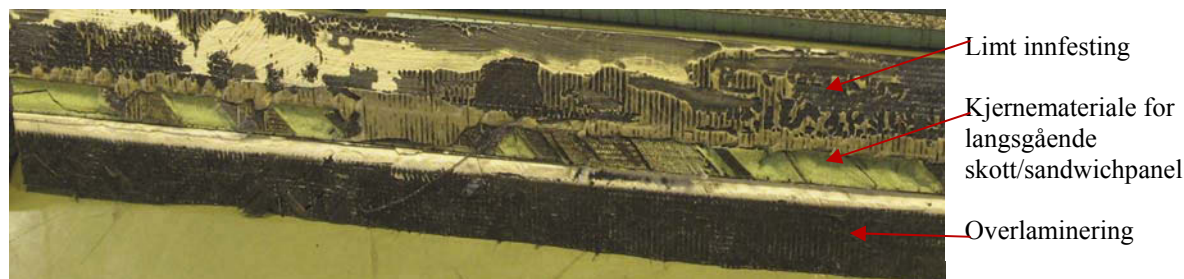
Den prefabrikkerte vinkelen som er brukt for å lime fast panelet på den andre siden er bygget opp med samme laminat som sekundærlamineringen. Dette gir et til dels svært tynt laminat som igjen gir dårlig mothold ved innliming av sandwichpanelet. Det er store deler av disse limflatene hvor det ikke har vært binding mellom sekundærlamineringen og våtdekket, se Figur 5.13.

**Figur 5.13. Viser innfesting av langsgående styrbord sandwichpanel til våtdekk.**

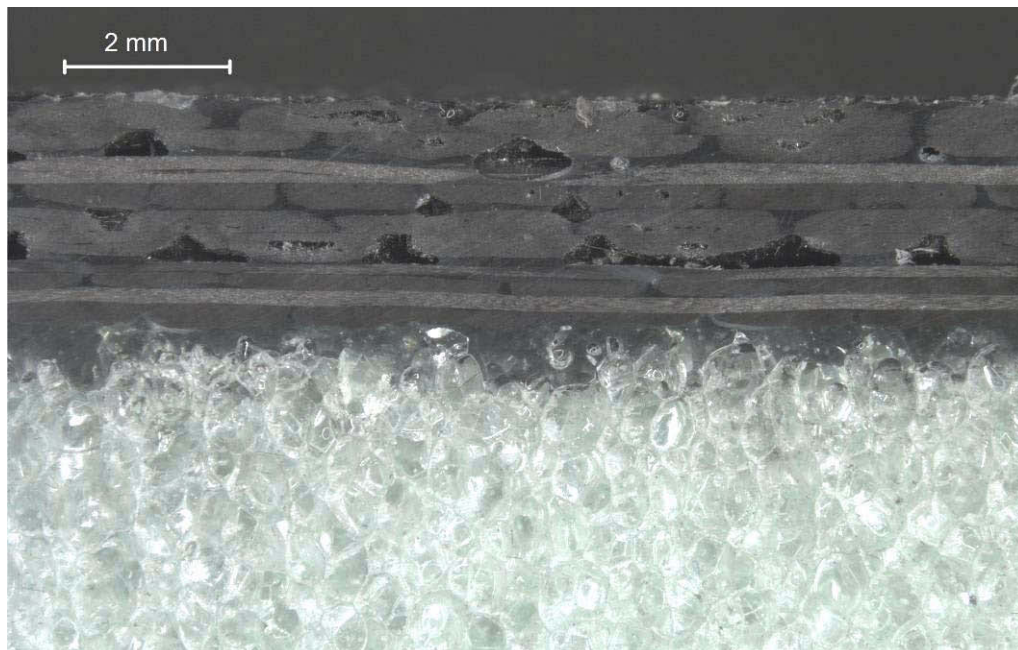
**Figur 5.16. Trekantpanel (TRP), lengdesnitt, babord side: Laminatet viser en rekke porer mellom fiberbuntene i overlamineringen og mellom denne og det vakuumstøpte laminatet**

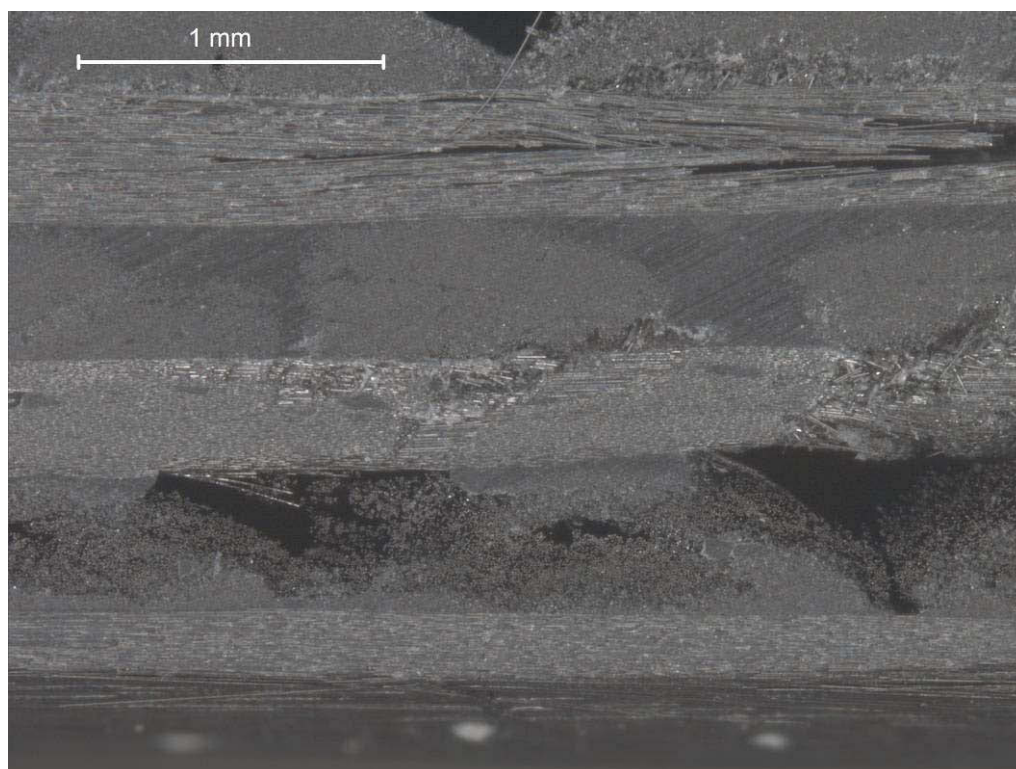
**Figur 5.20** Trekantpanel (TRP), tverrsnitt, styrbord side: Området viser hulrom mellom armeringslagene med tørre fiber inn mot hulrommet for overlamineringen.

Figur 5.21 Trekantpanel (TRP), tverrsnitt, styrbord side: Forstørret område vist i Figur 5.20.

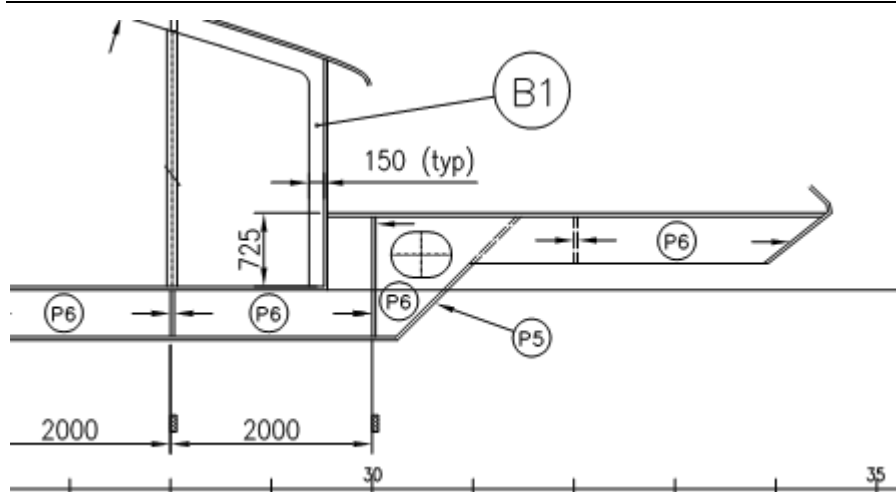
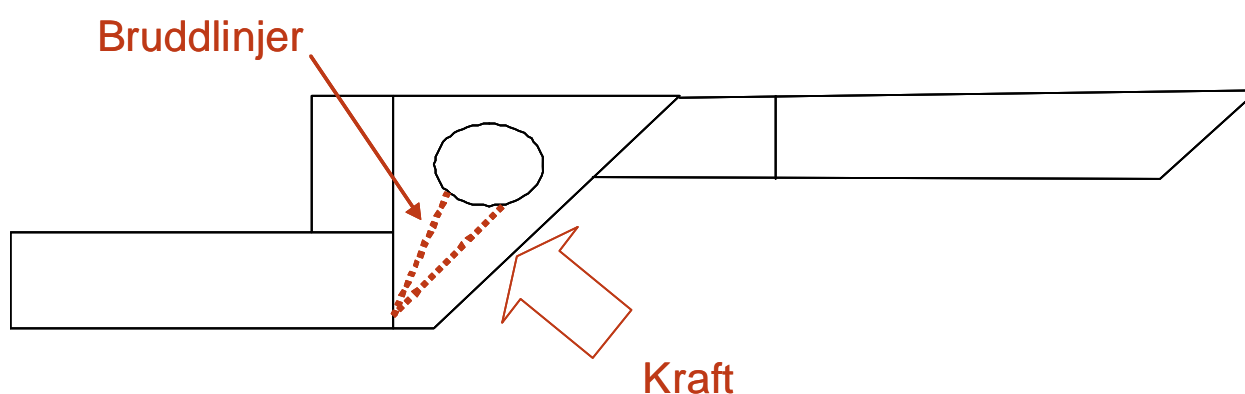
**Figur 6.4** Detaljkonstruksjon av skråpanel og støttestruktur.

Årsaken til skaden er funnet å være at skråpanel på våtdekk ved ramme nr. 30 – 32 ikke er dimensjonert mot slamminglaster. Denne konstruksjonen vil derfor dra på seg store krefter, og det vil være mest hensiktsmessig å endre denne konstruksjonsløsningen for dermed å redusere slammingbelastningen. Generelt kan det sies at slanke skroglinjer i endeskippingene kombinert med lav våtdekkhøyde, vil kunne øke sannsynligheten for våtdekksslamming.

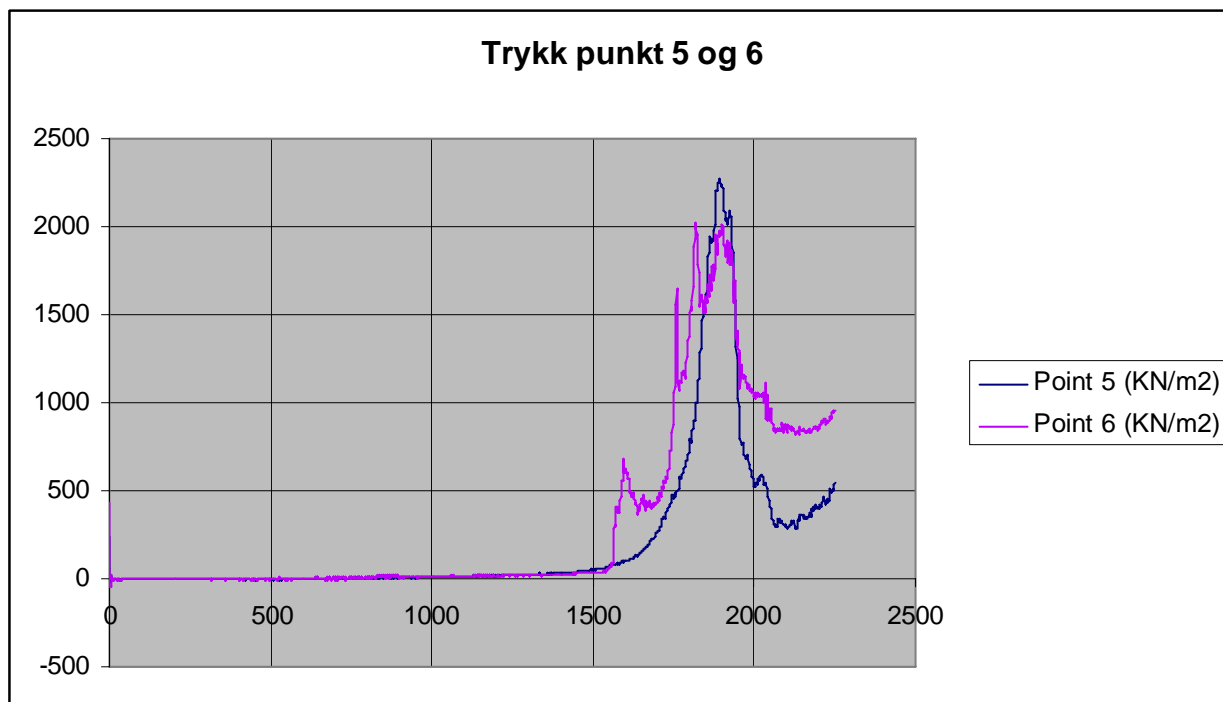
Figur 6.14 Lokalt trykk i punktene 5 og 6. Horisontal skala er tidsskalaen, (millisekund)

Figur 6.14 viser trykk i punktene 5 og 6. Plasseringen av disse punktene er vist i Figur 6.8. Kurven viser at vannet treffer punkt 6 først, og trykkfronten går så oppover panelet til punkt 5. Som man ser av kurven er trykktoppen meget høy, i størrelsesorden  $2000 \text{ kN/m}^2$ . Det gjøres oppmerksom på at dette er lokale verdier, og er ikke direkte sammenlignbare med gjennomsnittverdier for flaten som brukes ved dimensjonering. Punkt 4 ligger oppe i hjørnet rett over punkt 5 og 6. Plot av vannoverflaten viser at dette punktet ligger i en luftlomme. Tallene fra simuleringen viser derfor at trykket i punkt 4 er samme som for punkt 5.

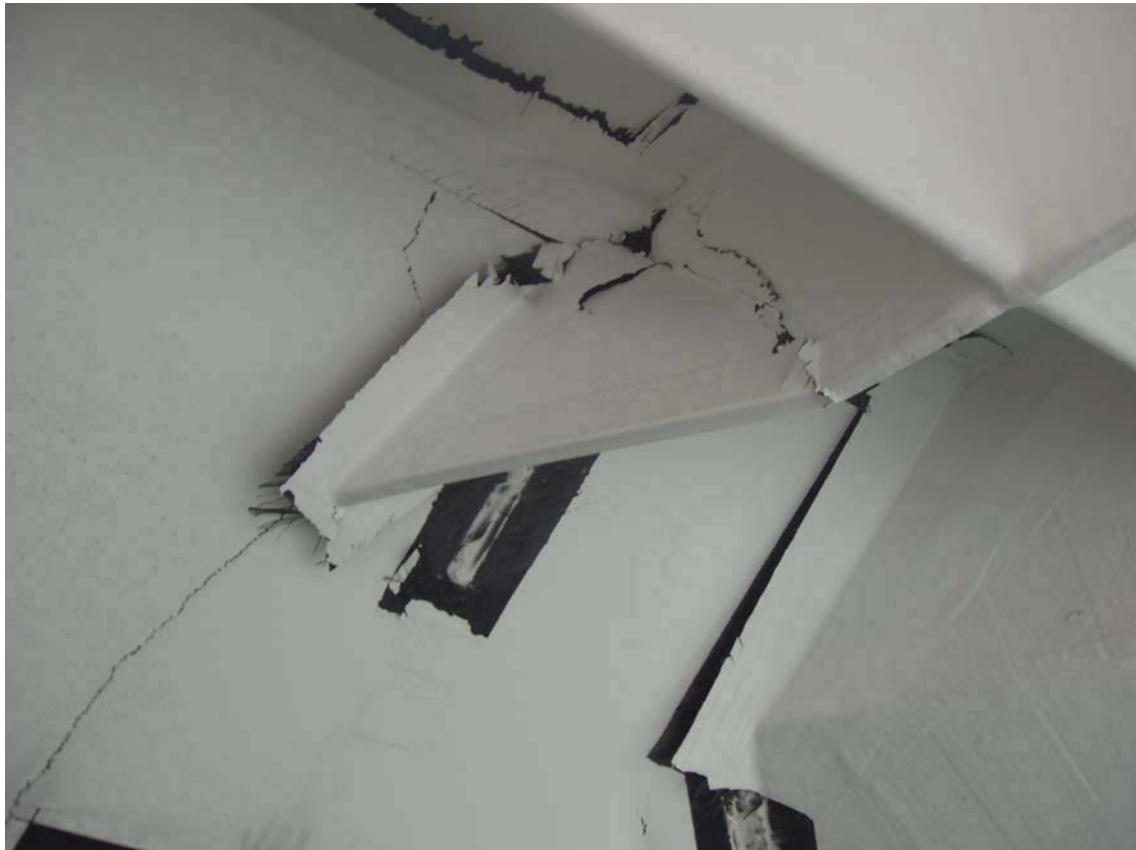
**Figur 6.18 Detalj av langsgående bjelke slått til siden.**

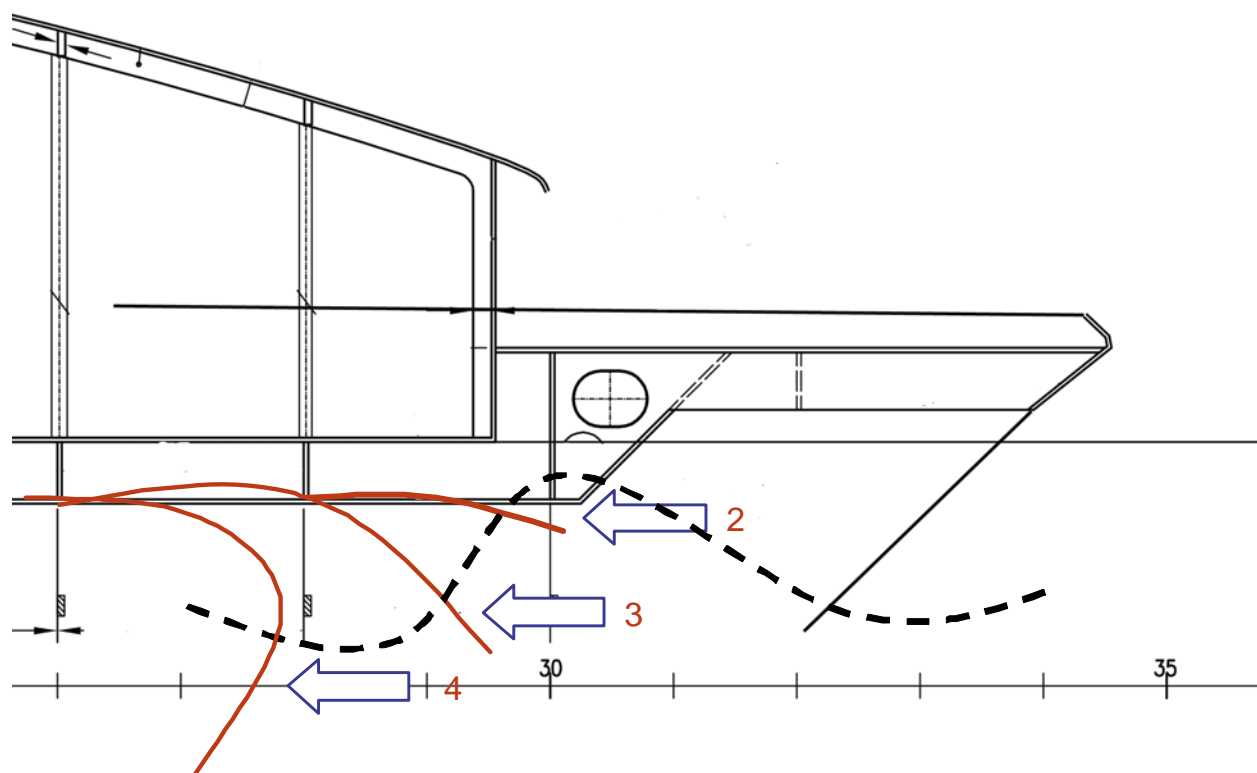
Dersom sjøen treffer denne åpningen vil det gi et trykk på baksiden av panelet, og panelet vil bli revet løs fra bjelkene, såkalt peeling-effekt, se Figur 7.4. Dette bekreftes av undersøkelsen av bruddflatene på undersiden av våtdekket. Bruddflaten indikerer at panelene er blitt revet av, se Figur 7.5. Det er ikke utført beregninger spesielt på dette, men faktorene hastighet, trykk og areal tilsier at innfestingen av våtdekkspanelene ikke har noen mulighet til å motstå denne avrivningseffekten dersom den først starter. Innfestingen er heller ikke ment å skulle motstå dette da det ikke er en del av designkondisjonene for fartøyet. Ut fra dette kan det konkluderes at avrivningen av bunnpanelene på våtdekket er en følgeeffekt og et resultat av hendelsesforløpet før dette.

**Figur 7.4** Underside av våtdekket rives løs fra bjelkene

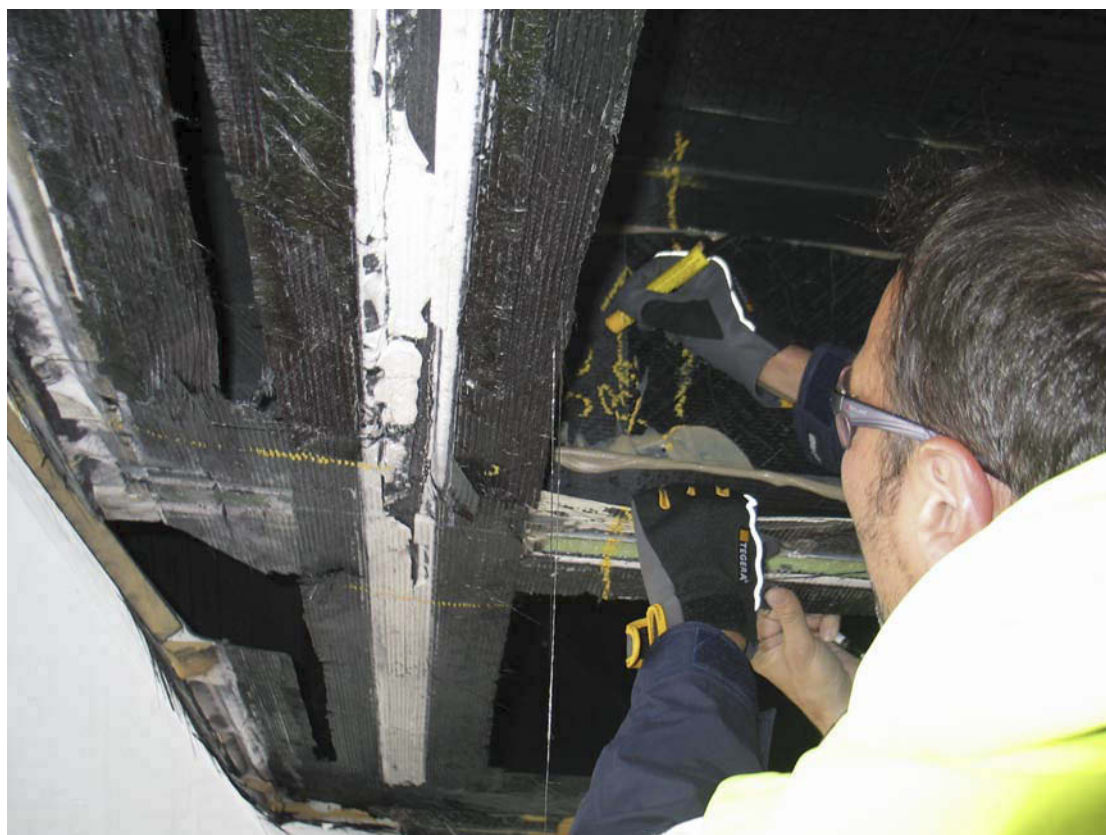
**Figur 7.5 Bruddflate fra undersiden av våtdekket.**

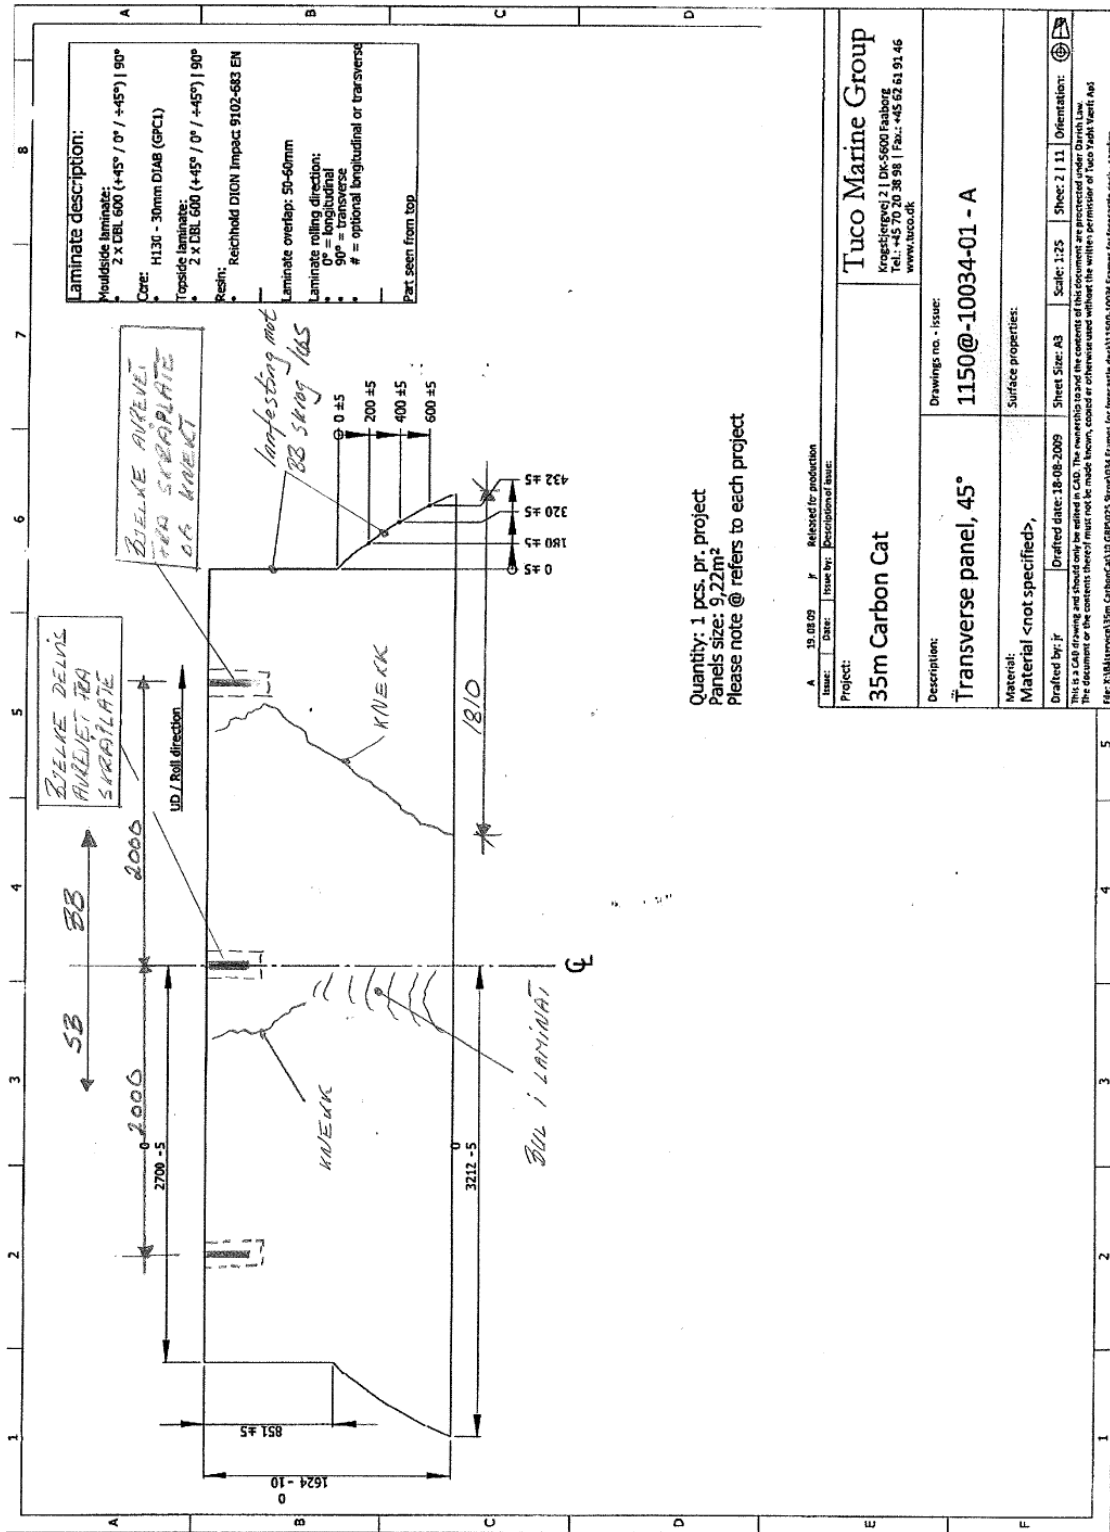
Skade - skråplate

Hovedkonklusjonen her er at skråpanel med støttestruktur ved ramme nr. 30 ikke har mulighet til å motstå et bølgeslag når båten går i 33 knop, og at avrivningen av et stort areal av våtdekket er en følgeskade.

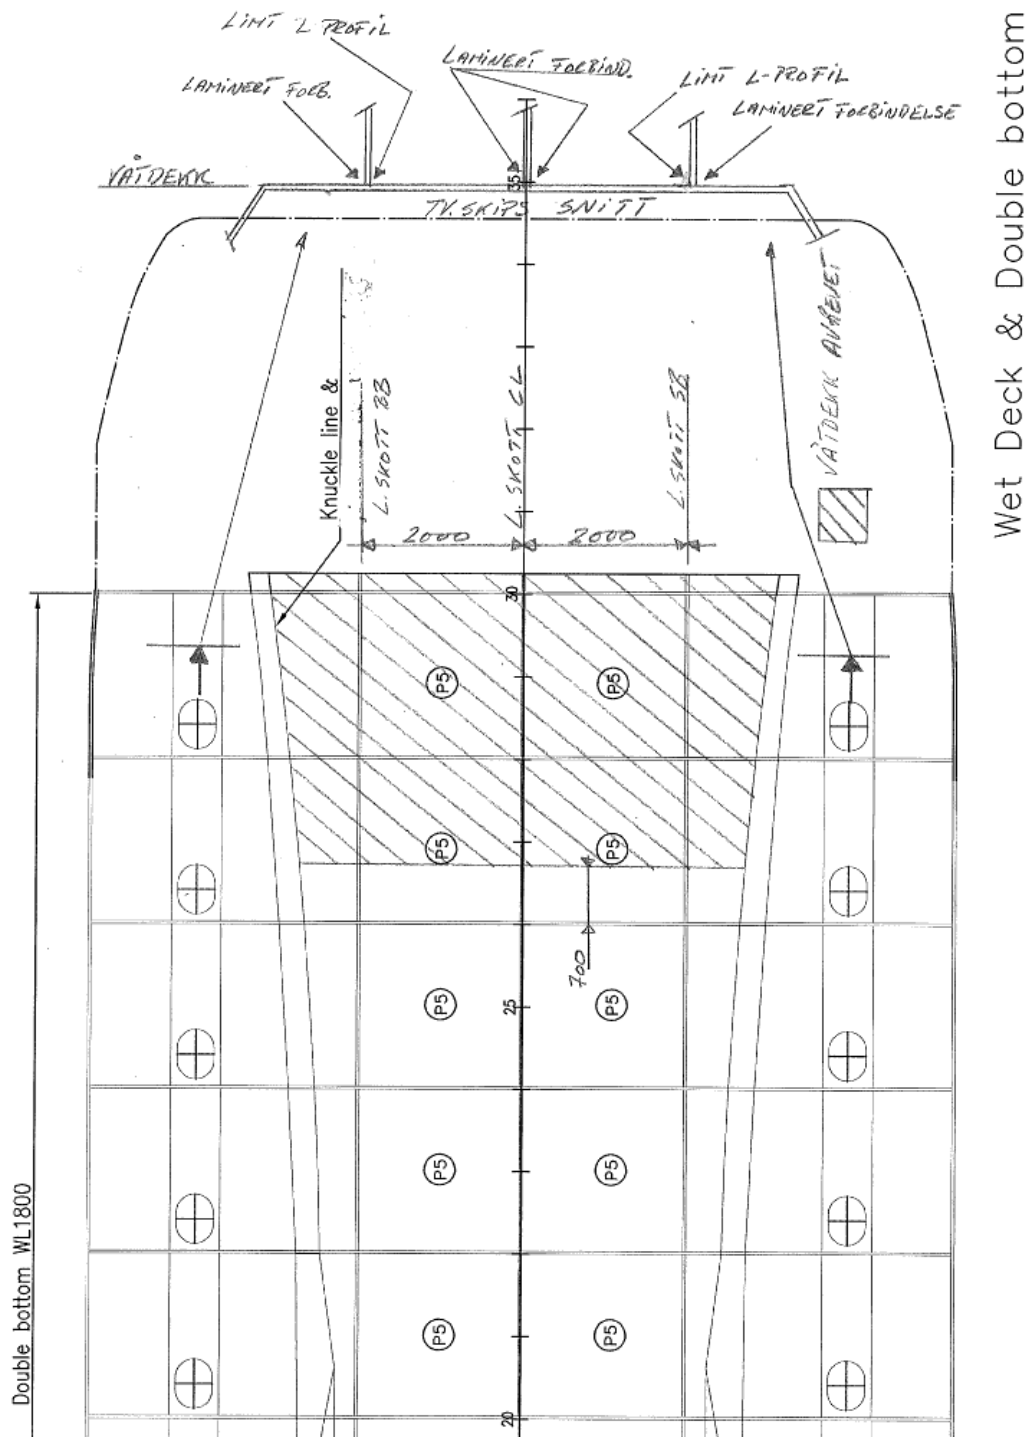
Skade - våtdekk

Selve bunnpanelene under våtdekket er antatt å ha blitt flekket av ved at sjøen har fått tak i disse, og revet dem løs fra bjelkene. Dette er en følgeskade av bølgeslaget nevnt ovenfor.

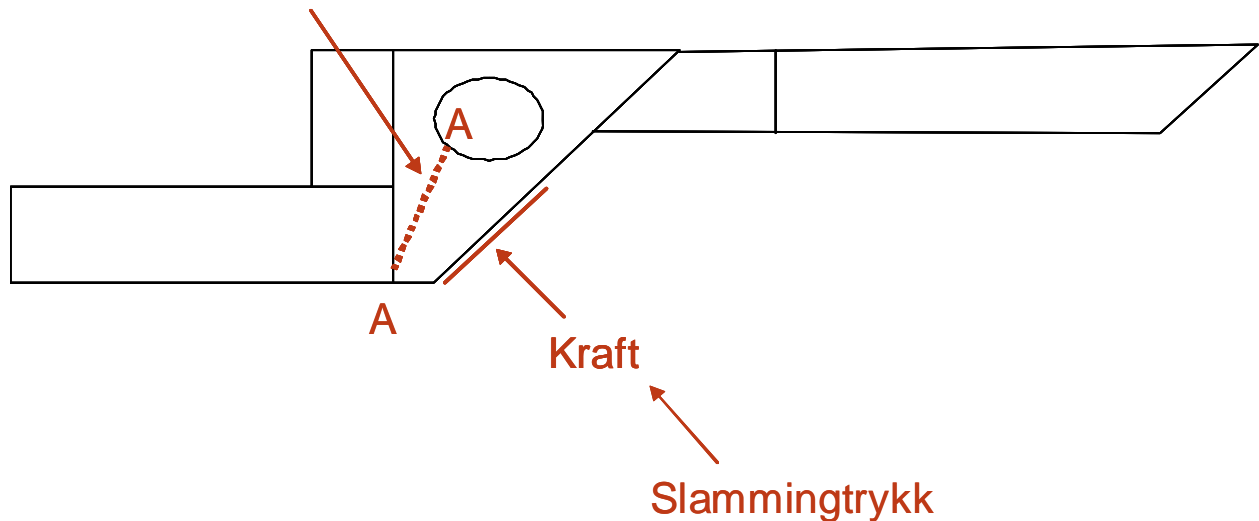
#### Bruddlinje

Antar brudd langs linjen A – A.

Da bærelaminatene blir utsatt for kompresjon, vil feilmoden for sandwich platen være lokal buling (skin wrinkling) av laminatene.
