RAPPORT

Sjø 2012/07

RAPPORT OM UNDERSØKELSE AV ARBEIDSULYKKE OM BORD PÅ SOLSTRAUM LDEB3, UNDERVEIS TIL ROTTERDAM 4. FEBRUAR 2011

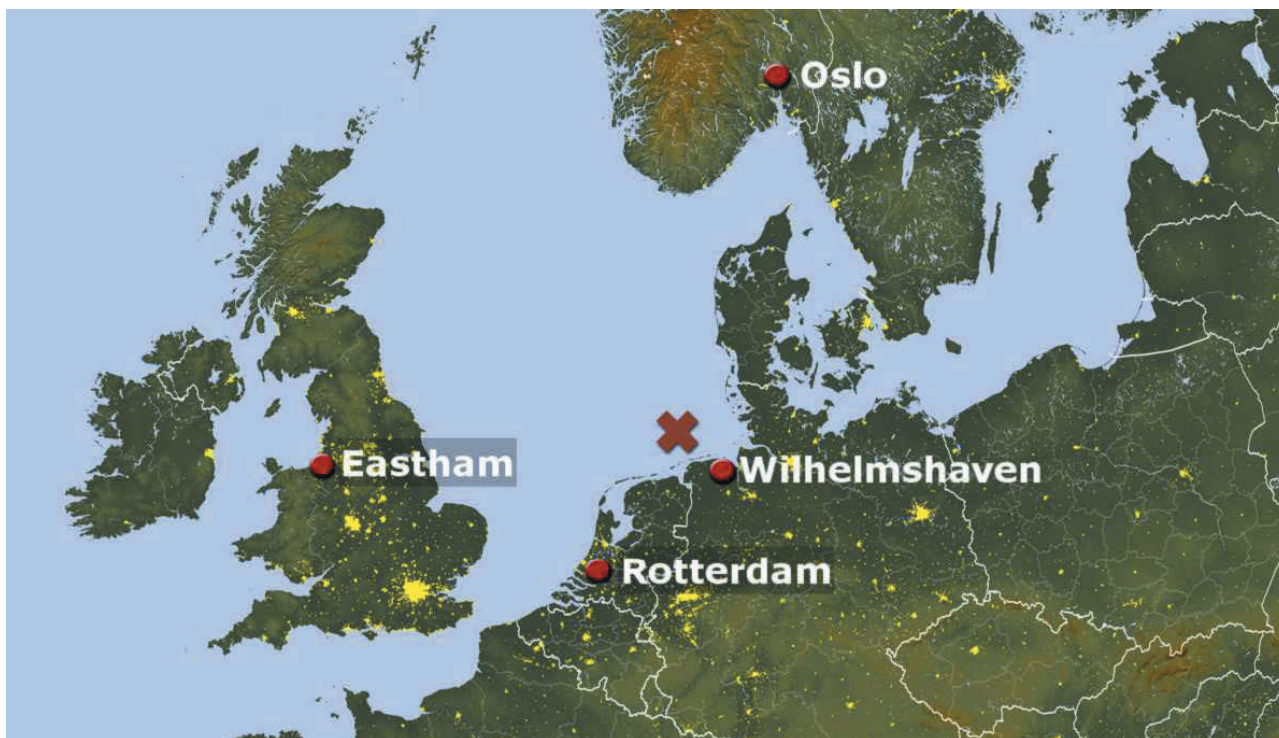
Figur 1: Arbeidsulykken om bord i Solstrøm skjedde 4. februar 2011 kl. 1445¹, mens skipet var underveis fra Wilhelmshaven til Rotterdam. Skipets posisjon da ulykken skjedde er markert med rødt kryss.
