RAPPORT

Sjø 2012/08

RAPPORT OM UNDERSØKELSE AV SJØULYKKE,
LANGELAND LDJB3, FORLIS I KOSTERFJORDEN,
SVERIGE, 31. JULI 2009

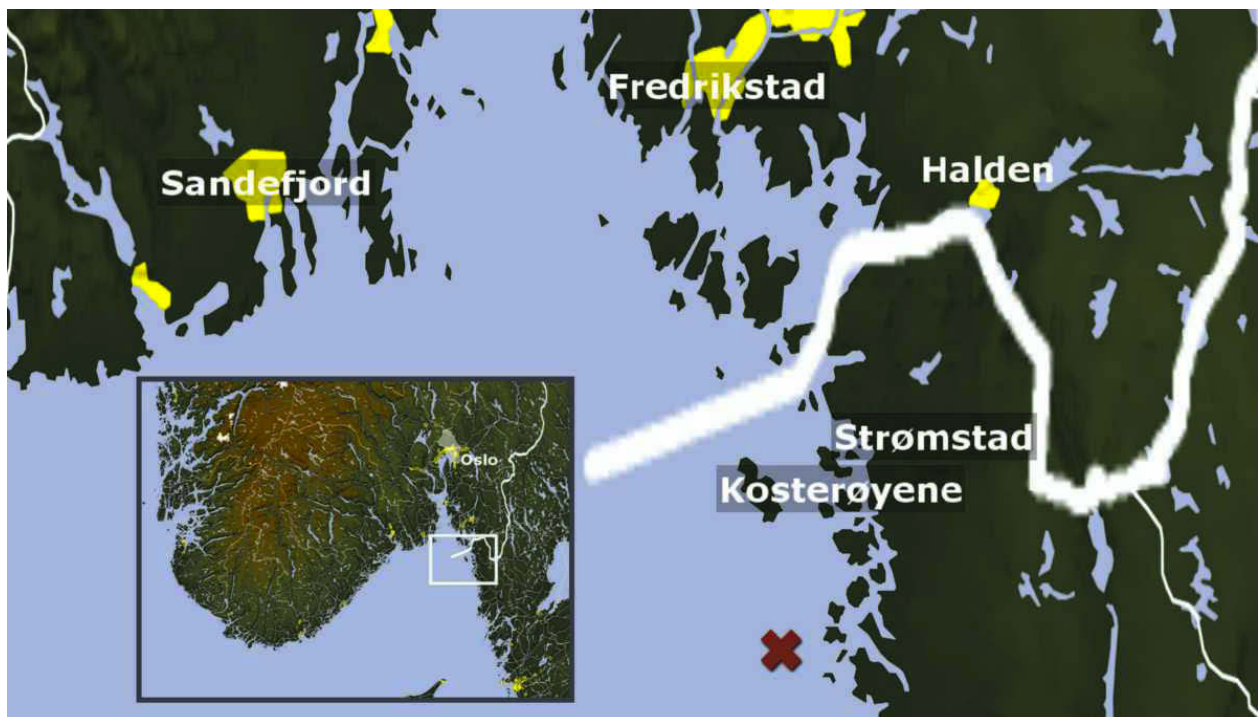
Figur 1: Langeland forliste 31. juli 2009 syd i Kosterfjorden.

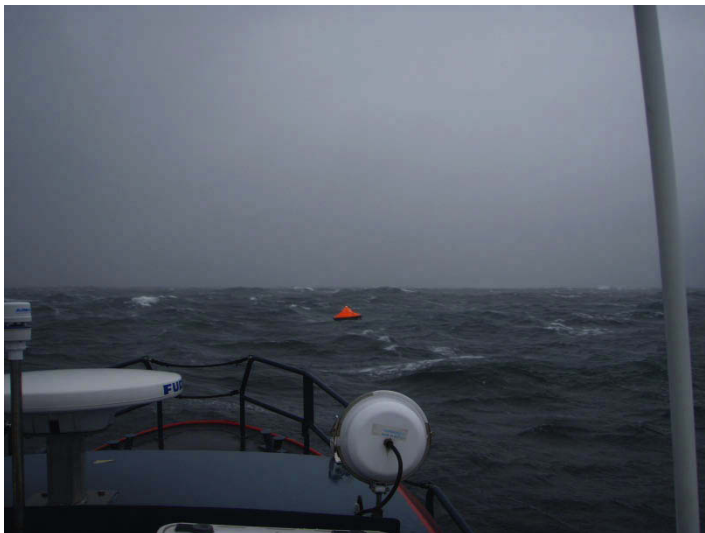
Figur 8: Bilde av en av Langelands flåter. (Foto: SSRA)

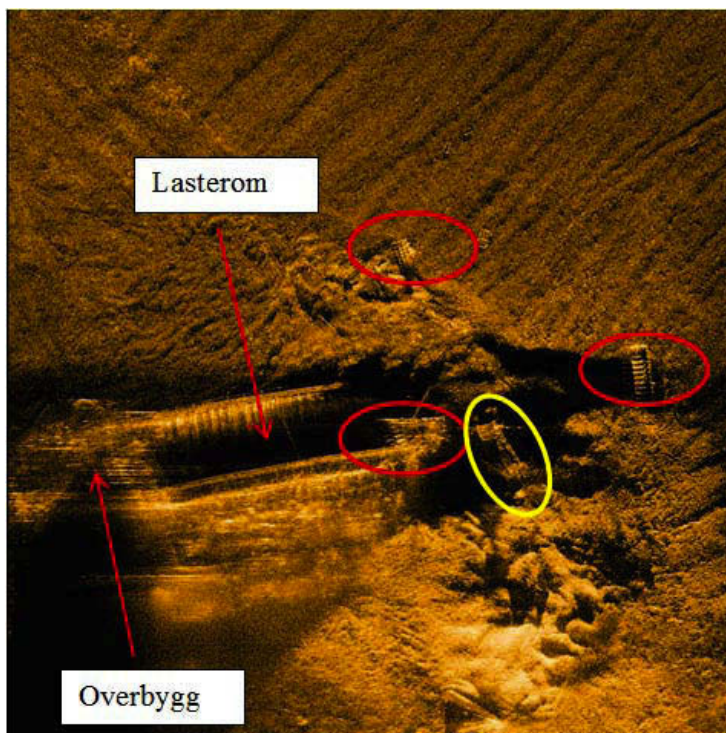
Figur 20: Viser vraket på bunn med baugen i ca. 075°. Lukedekslar merket med røde ringer, travers merket med gul ring. (Foto: FFI)

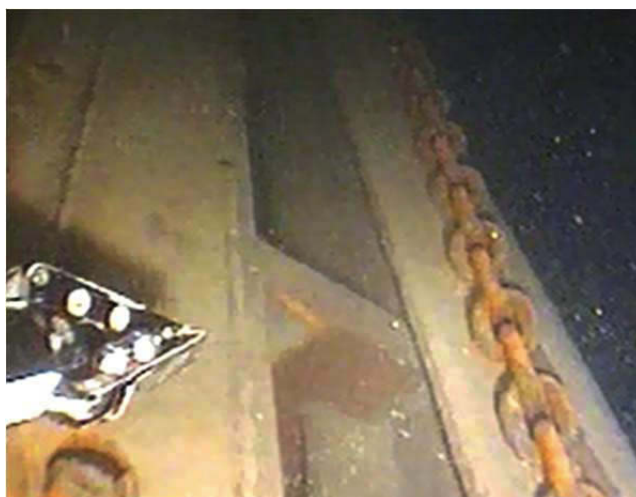
Denne teorien begrunnes i ROV-undersøkelser av vraket der bl.a. kjettingene som trakk gravemaskinen langs skips, stort sett lå i de lave kanalprofilene på lukekarmene. Hadde fartøyet blitt utsatt for stor krenkning (kantring) ved forliset, ville kjettingene mest sannsynlig ha glidd ut av profilene. Dessuten ville traversen til gravemaskinen og lukedekslene sannsynligvis ikke ha befunnet seg i forkant av vraket. Ved en kantring ville disse og gravemaskinen mer trolig ha gått over bord tverrskips og således ligget aktenfor vraket på bunnen.

Figur 22: Bildet viser traverseringskjettingen til gravemaskinen. Bildet er fra babord side. (Foto: KBV)

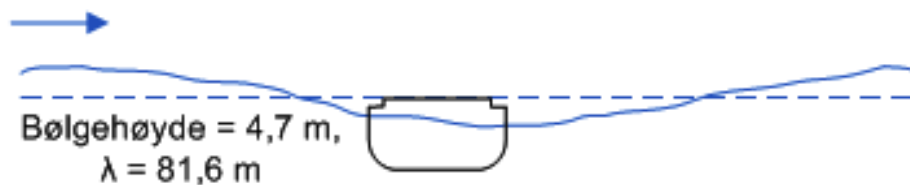
Under seilasen nordover seilte fartøyet i områder med stadig voksende bølgehøyder. Frem til Langeland endret kurs mot Kosterfjorden hadde fartøyet bølgene inn litt aktenfor tvers på babord. Figuren under viser en skalert skisse av fartøyet i sidebølgene som var fremtredende fra Väderöarna og nordover.

Figur 25: Skisse som viser fartøyet med sjøen inn fra siden.

Med lite fribord kan man anta at fartøyet har vært utsatt for mye sjø på dekk. Basert på informasjon fra samtaler med rederiet bekreftes det at fartøyet i lastet tilstand og under de rådende sjøforholdene nærmest kontinuerlig vil være utsatt for vann på dekk. Bildet under viser Langeland under en tidligere tur med last om bord. Rommet hvor lukene stables under lasting og lossing kan antas å ha vært delvis fylt med sjø.

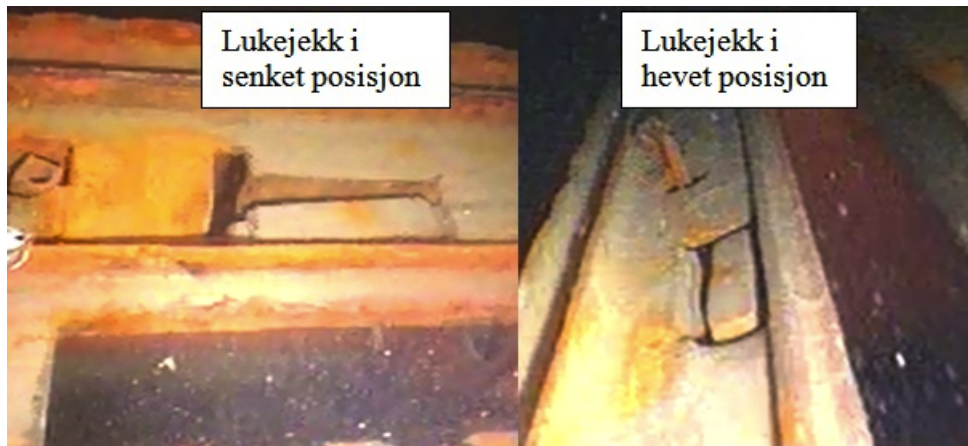
Bildene fra ROV-undersøkelsen viser at lukejekkene på styrbord side står i hevet øvre posisjon og lukejekkene på babord side står i nedre posisjon, som vil være normalt når lukene ligger på.

Figur 29: Bildet til venstre viser en av lukejekkene på babord side. Bildet til høyre viser en av lukejekkene på styrbord side. (Foto: KBV)

Havarikommisjonen kan ikke med sikkerhet si om lukejekkene på styrbord side sto i øvre posisjon eller om dette har skjedd som følge av forliset

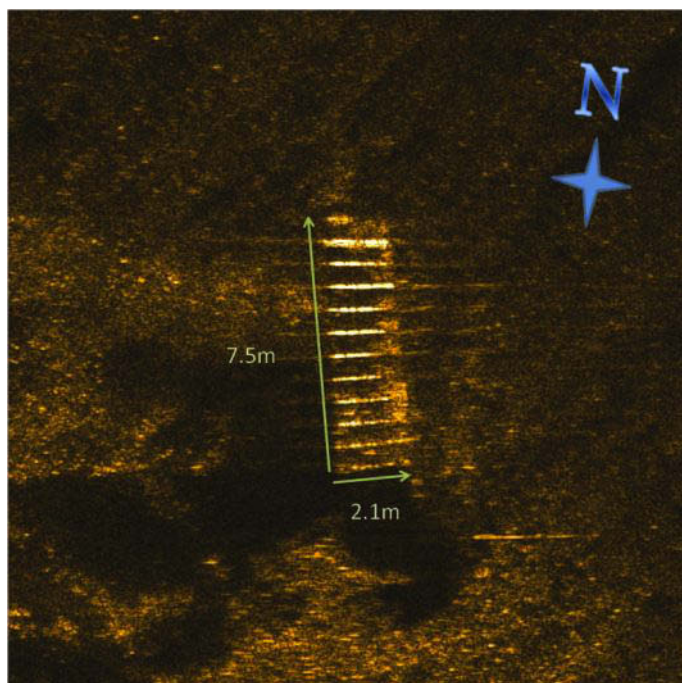
I området rundt fremre del av vraket er det observert 3 objekter som kan være lasteluker. Disse objektene er navngitt L1, L2 og L3 og er vist i Figur 3.6 til Figur 3.12. Plasseringen av disse i forhold til vraket er vist i Figur 3.13.

Figur 3.7: Objekt L1. Bildet er tatt fra sør.

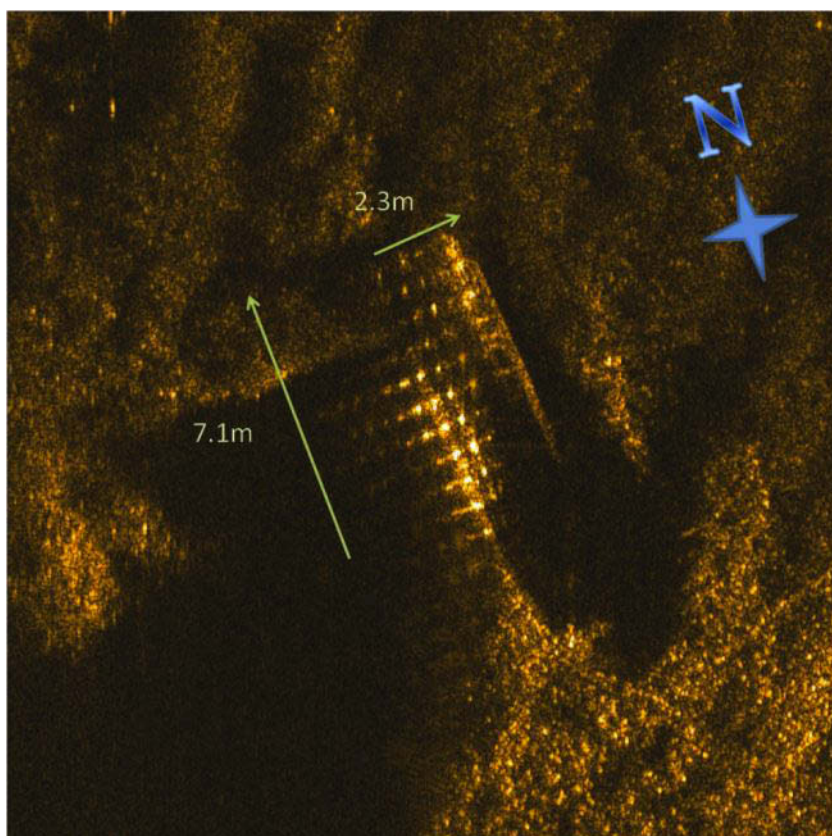
Figur 3.8: Objekt L1. Bildet er tatt fra øst.

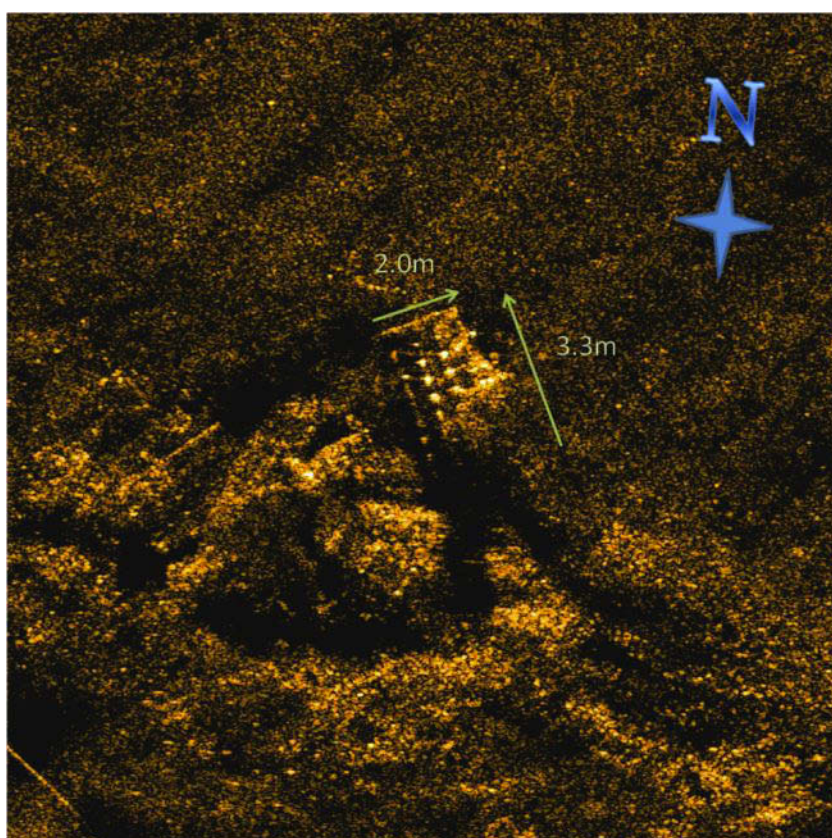
Figur 3.9: Objekt L2. Bildet er tatt fra nord.

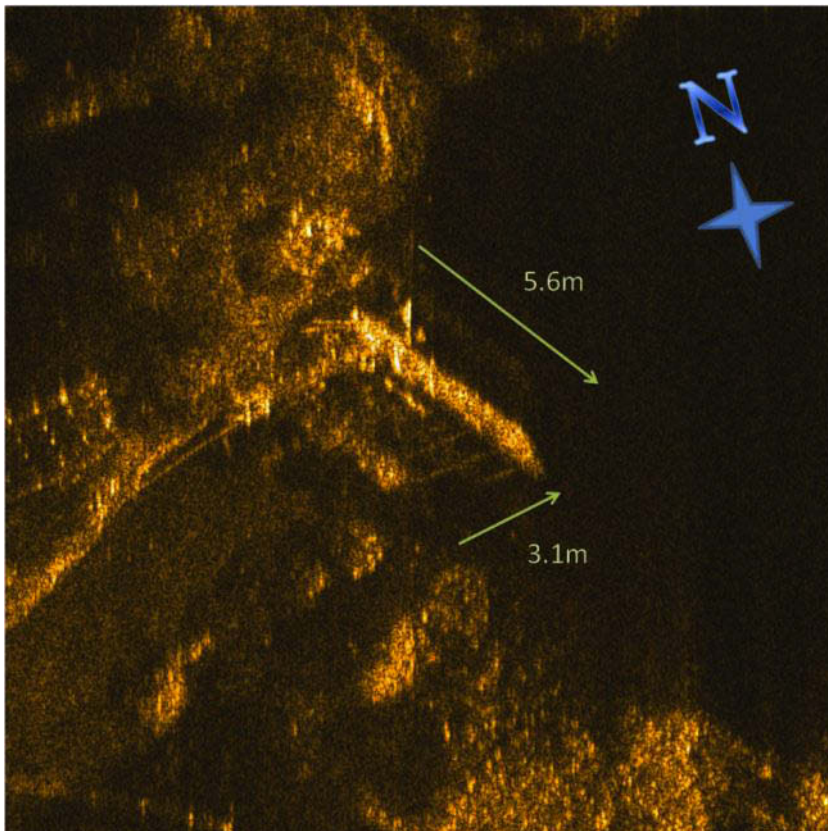
Figur 3.11: Objekt L3. Bildet er tatt fra øst.

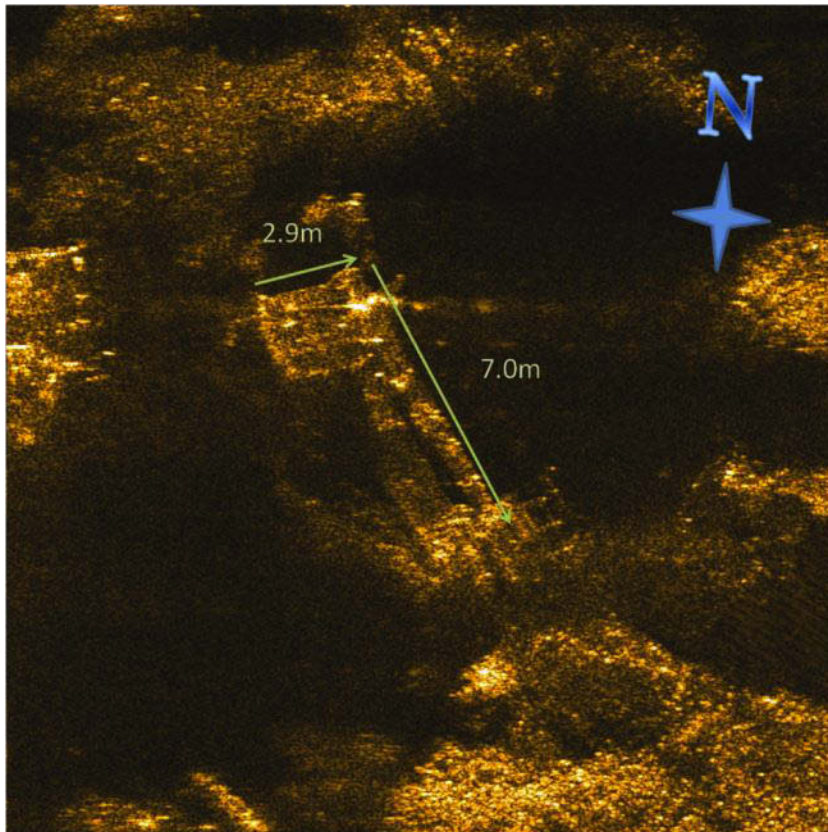
Figur 3.12: Objekt L3, 20x20m. Bildet er tatt fra nord.

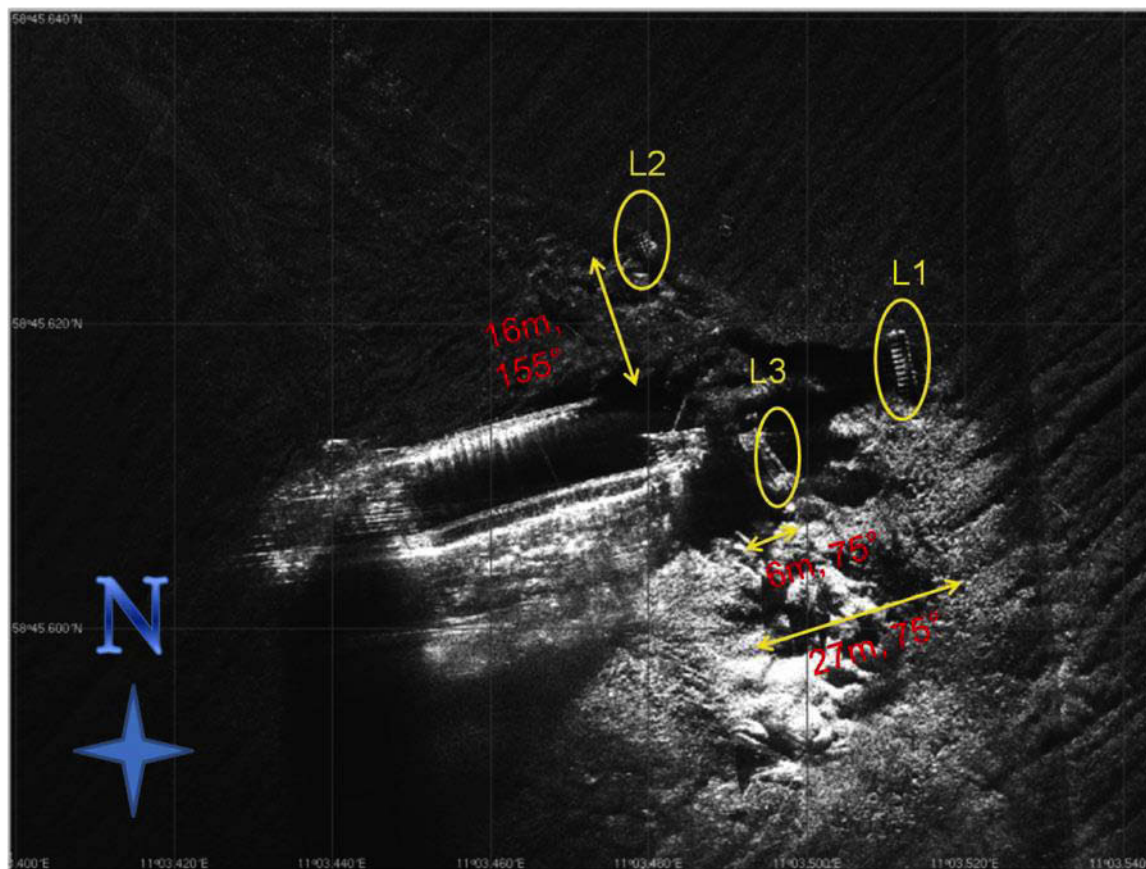
Figur 3.13: Objekt L1, L2 og L3 i forhold til vraket.

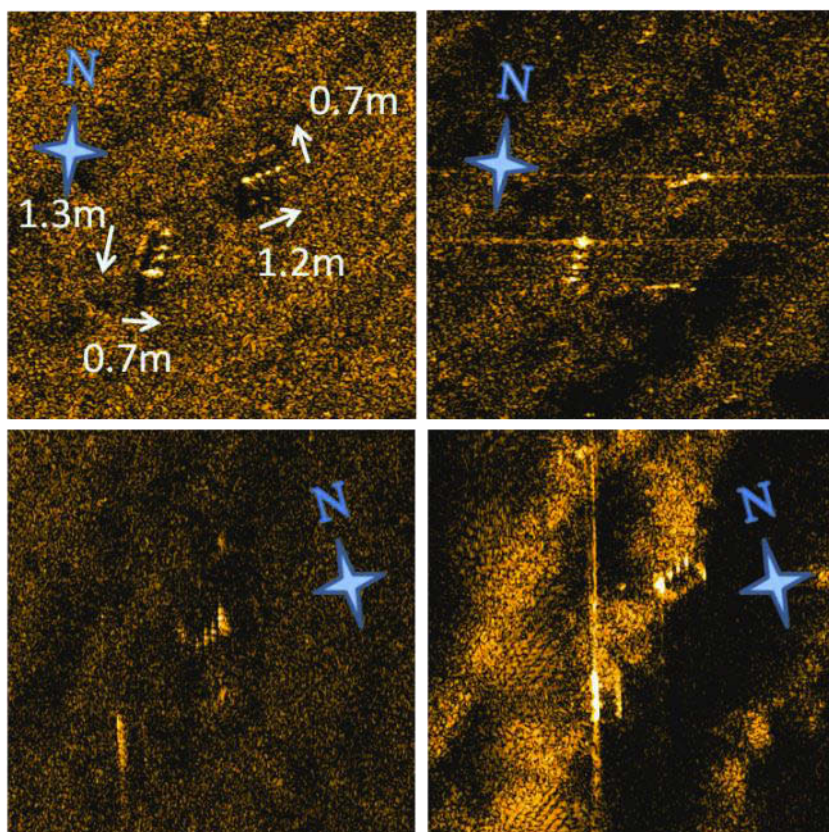
Andre mulige vrakrester, navngitt V1 til V4, er også funnet i nærområdet til vraket. Sonarbilder av objektene vises i Figur 3.15 til Figur 3.17.

Figur 3.16 Objekt V2 og V3. Fra øverst til venstre og med klokka er bildene tatt fra nord, sør, øst og vest i forhold til objektene.

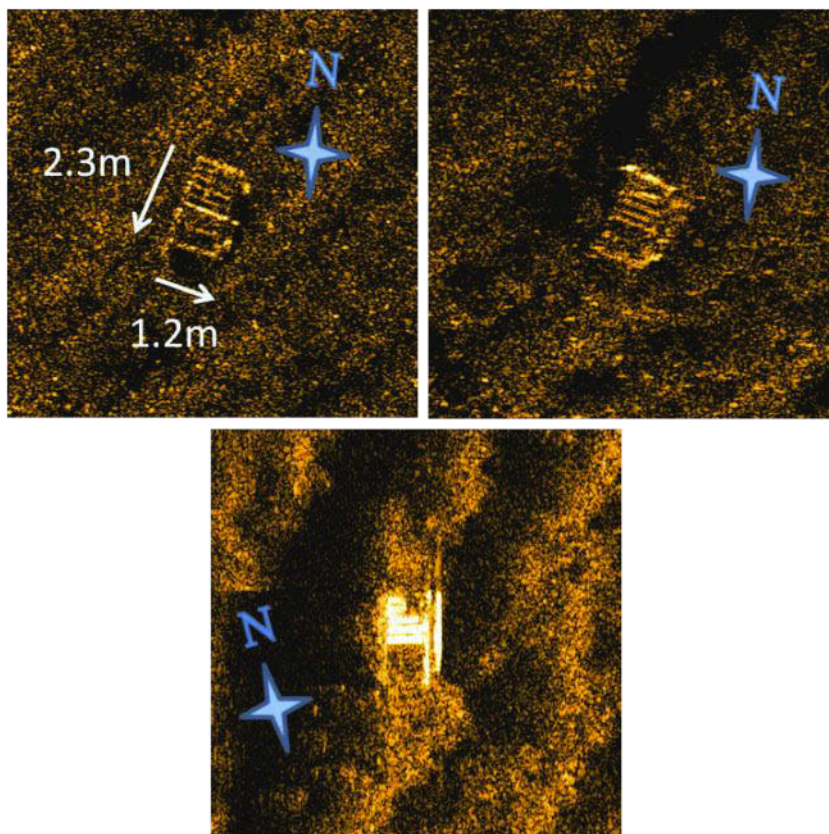
Figur 3.17 Objekt V4. Fra øverst til venstre og med klokka er bildene tatt fra nord, sør og øst i forhold til objektet.

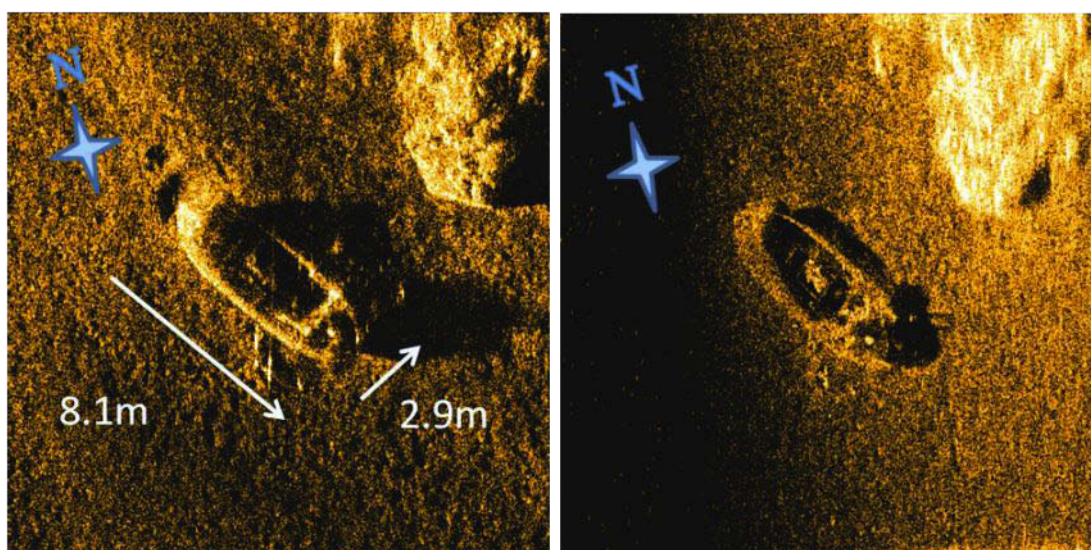
Ved posisjon 58°45.221N, 11°03.159E ble det observert et lite vrak med dimensjoner 7.8m x 2.9m. Dette er 780m i retning 200° for MV Langeland. Båten er vist i Figur 3.18.

Figur 3.18 Lite vrak observert syd for MV Langeland. Bildene er tatt fra vest.

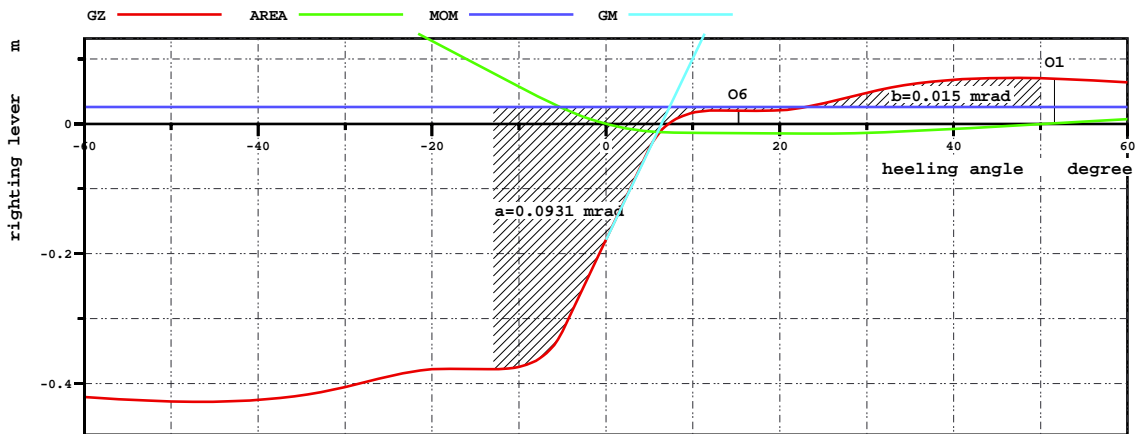
Loading condition C05

RCR	TEXT	REQ	ATTV	MARGIN	UNIT	STAT
AREA30	GZ Area up to 30 deg.	0.055	0.010	0.045	mrad	NOT .
AREA40	GZ Area up to 40 deg.	0.090	0.020	0.070	mrad	NOT .
AREA3040	Minarea 30-40deg	0.030	0.010	0.020	mrad	NOT .
GZ0.2	Max GZ > 0.2	0.200	0.071	0.129	m	NOT .
MAXGZ25	Max GZ at angle > 25deg	25.000	46.635	21.635	deg	OK
GM0.15	GM > 0.15 m	0.150	1.602	1.452	m	OK
IMOWEATHER	IMO weather crit.	1.000	0.161	0.839		NOT .

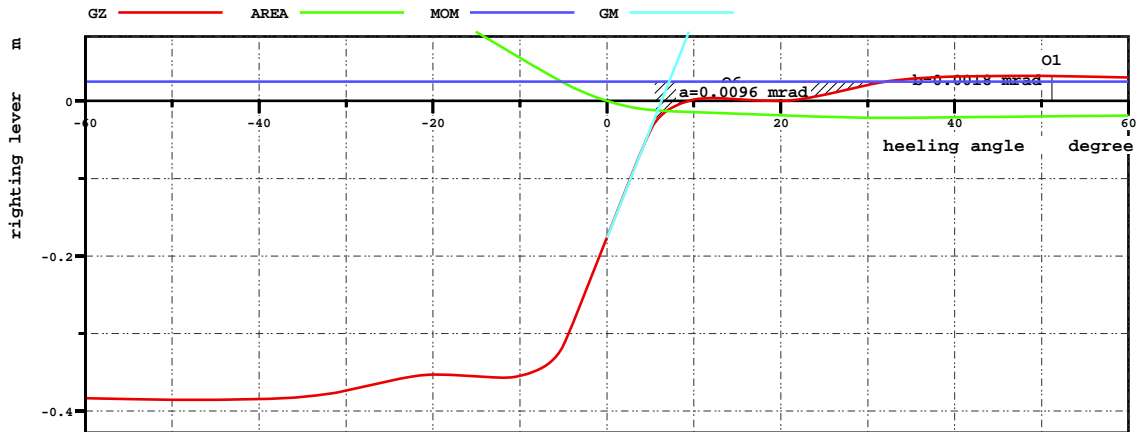
Loading condition C06

RCR	TEXT	REQ	ATTV	MARGIN	UNIT	STAT
AREA30	GZ Area up to 30 deg.	0.055	0.002	0.053	mrad	NOT .
AREA40	GZ Area up to 40 deg.	0.090	0.006	0.084	mrad	NOT .
AREA3040	Minarea 30-40deg	0.030	0.005	0.025	mrad	NOT .
GZ0.2	Max GZ > 0.2	0.200	0.032	0.168	m	NOT .
MAXGZ25	Max GZ at angle > 25deg	25.000	46.941	21.941	deg	OK
GM0.15	GM > 0.15 m	0.150	1.617	1.467	m	OK
IMOWEATHER	IMO weather crit.	1.000	0.187	0.813		NOT .

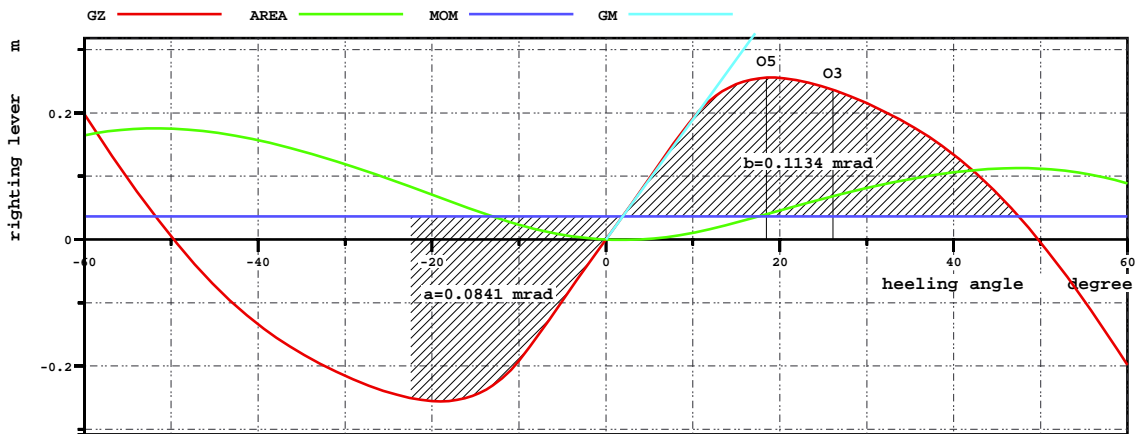
Loading condition HL6

RCR	TEXT	REQ	ATTV	MARGIN	UNIT	STAT
AREA30	GZ Area up to 30 deg.	0.055	0.100	0.045	mrad	OK
AREA40	GZ Area up to 40 deg.	0.090	0.131	0.041	mrad	OK
AREA3040	Minarea 30-40deg	0.030	0.031	0.001	mrad	OK
GZ0.2	Max GZ > 0.2	0.200	0.215	0.015	m	OK
MAXGZ25	Max GZ at angle > 25deg	25.000	19.018	5.982	deg	NOT .
GM0.15	GM > 0.15 m	0.150	1.088	0.938	m	OK
IMOWEATHER	IMO weather crit.	1.000	1.348	0.348		OK
