RAPPORT

Sjø 2012/09

RAPPORT OM UNDERSØKELSE AV SJØULYKKE. M/V GODAFOSS V2PM7 GRUNNSTØTING I LØPEREN, HVALER 17. FEBRUAR 2011

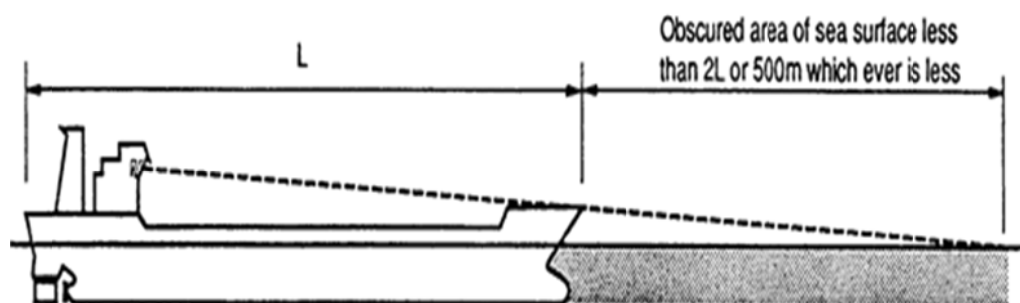
Figur 13: Figuren illustrerer minimumskrav til sikt fra bro. Stiplet linje er siktlinjen mellom bro og skræringpunktet ved sjøens overflate.

The view of the sea surface from the conning position shall not be obscured by more than two ship lengths, or 500 m, whichever is less, forward of the bow to 10° on either side under all conditions of draught, trim and deck cargo.

No blind sector, caused by cargo, cargo gear or other obstructions outside of the wheelhouse forward of the beam which obstructs the view of the sea surface as seen from the conning position, shall exceed 10°. The total arc of blind sectors shall not exceed 20°. The clear sectors between blind sectors shall be at least 5°. However, in the view described in 1.1.1, each individual blind sector shall not exceed 5°.”
