RAPPORT

Sjø 2012/10

RAPPORT OM SJØULYKKE, SJARKEN MARION
LM 7730, FORLIS PÅ MELØYFJORDEN
23. MARS 2011

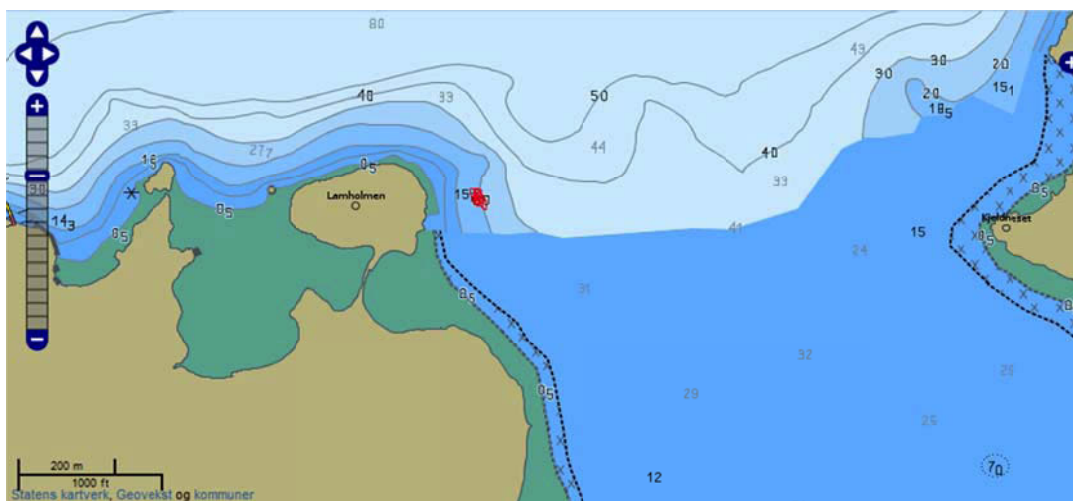
Figur 3: Omtrentlig posisjon for vitneobservasjon ca. kl. 1115 -1130.

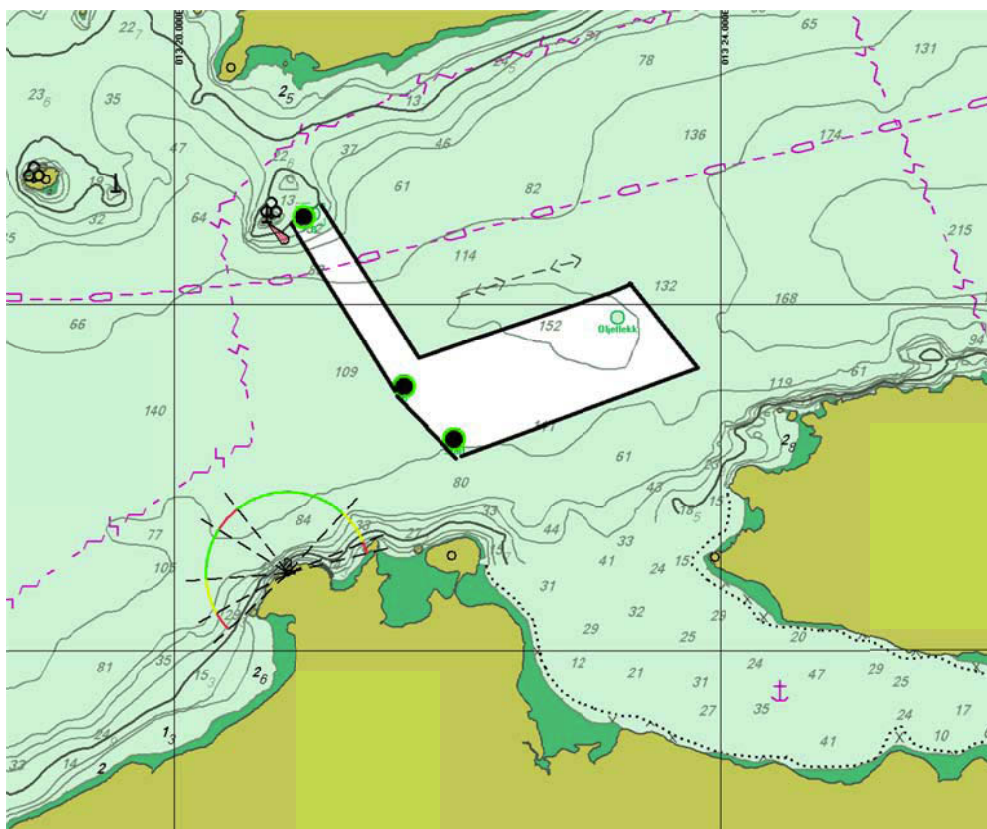
Figur 7: Området som ble gjennomført 26. og 27. mai 2011. Posisjonen hvor oljeflekk ble observert rett etter ulykken er markert nordøst i søkeområdet.

Under søket observerte operatørene at bunnen var relativt jevn, men skrånende en del steder. Det var relativt uproblematisk å følge det planlagte søkemønsteret. To interessante sonarkontakter ble undersøkt, begge viste seg å være store stein på bunnen. Basert på de observerte bunnforholdene mente ROV-operatørene at det med stor grad av sikkerhet kunne konstateres at vraket av sjarken ikke lå i det undersøkte området.

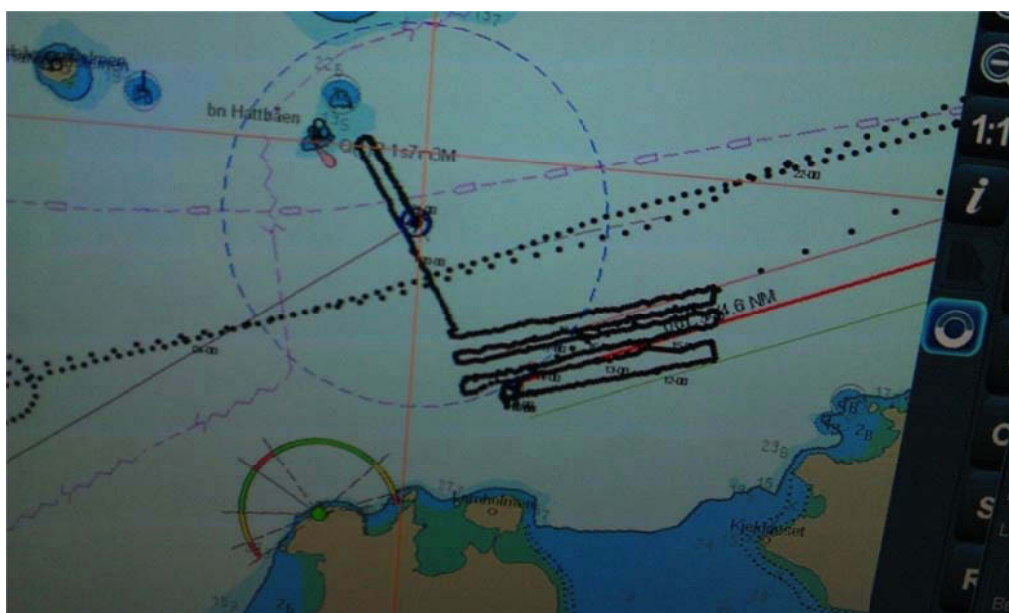
Figur 8: Søkemønster for søk med ROV 26. og 27. mai 2011 fotografert på kartmaskinen på NSO Crusader.

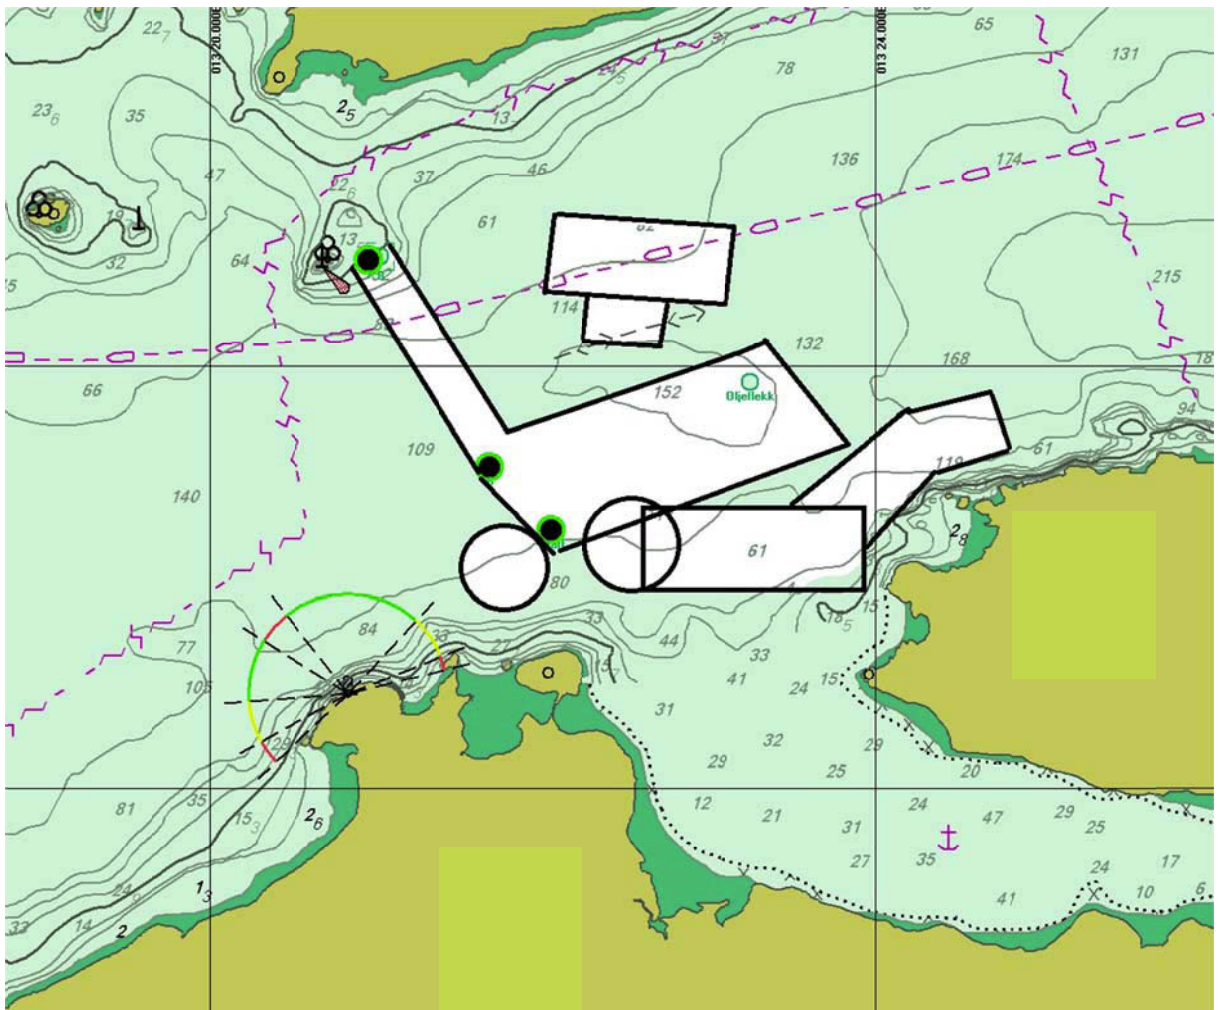
Figur 9: De gjennomførte områdene.

NSO Crusader opplevde gode sonarforhold, og mente å kunne konkludere med stor grad av sikkerhet at vraket av Marion ikke lå innenfor de gjennomførte områdene.
