RAPPORT

Sjø 2012/12

RAPPORT OM SJØULYKKE, FALL OVER BORD FRA FISKEFARTØYET SJØBJØRN LE4149 I NÆRØYSUNDET 13. SEPTEMBER 2010

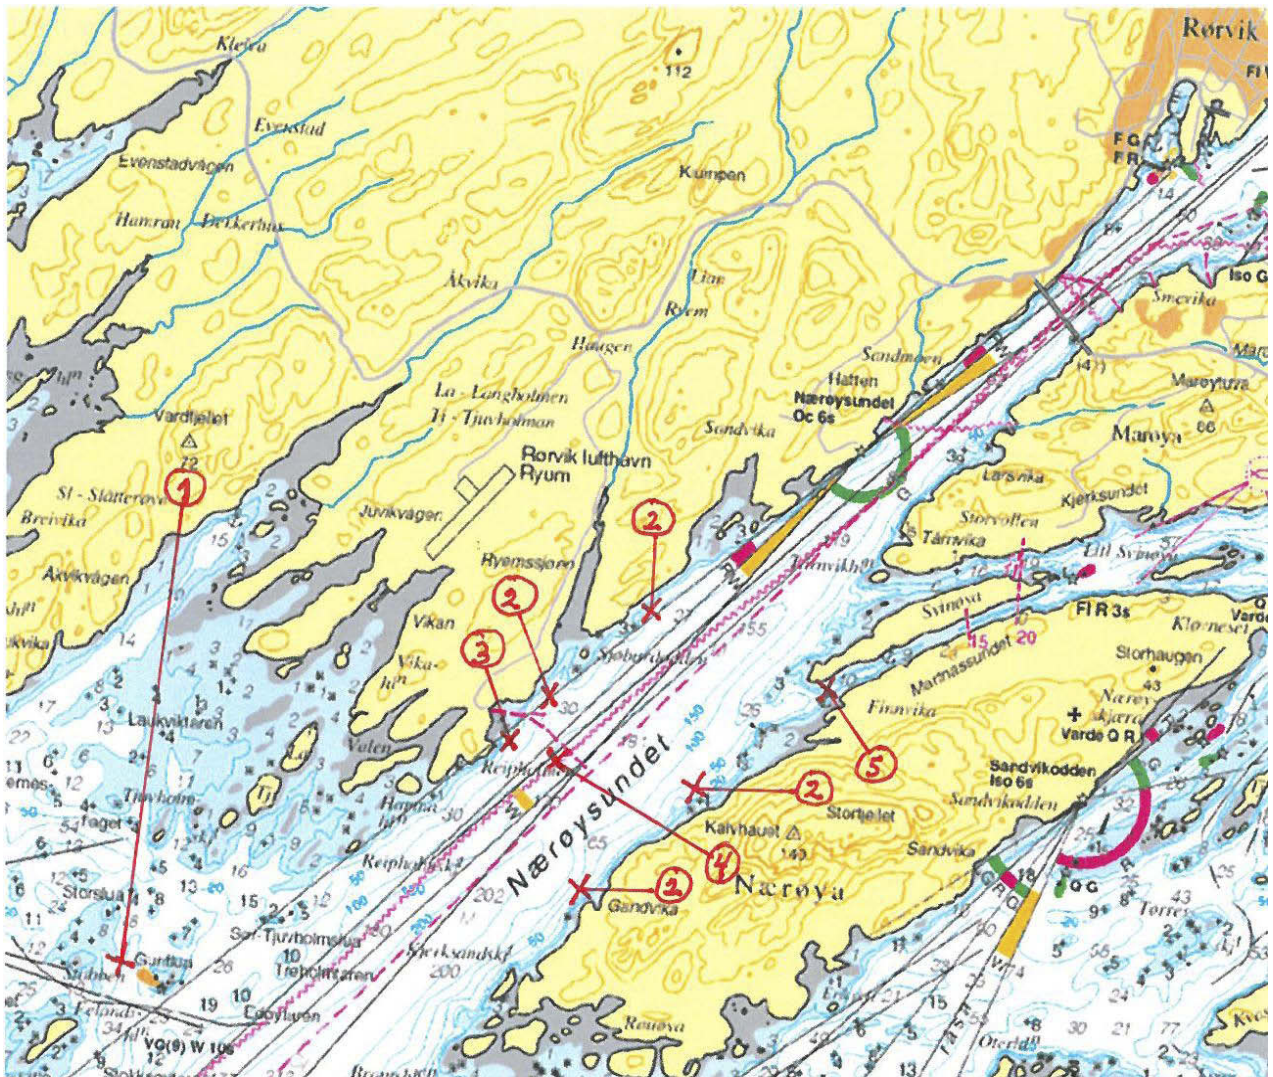
Figur 3: **Sjøbjørn ble observert i forskjellige posisjoner på ulykkesdagen:**
 Pos. 1 kl. 0645 – 0700, observert fra Troll og R/S Harald V.
 Pos. 2 kl. 0815 – 1015 i fire forskjellige posisjoner, observert fra Bakkebuena .
 Pos. 3 kl. 0900, observert fra hytte på Nærøya.
 Pos. 4 kl. 0930 på vei over sundet fra Nærøysiden, observert fra Troll.
 Pos. 5 kl. 1015 grunnstøtt i Martnassundet, observert fra Bakkebuena.

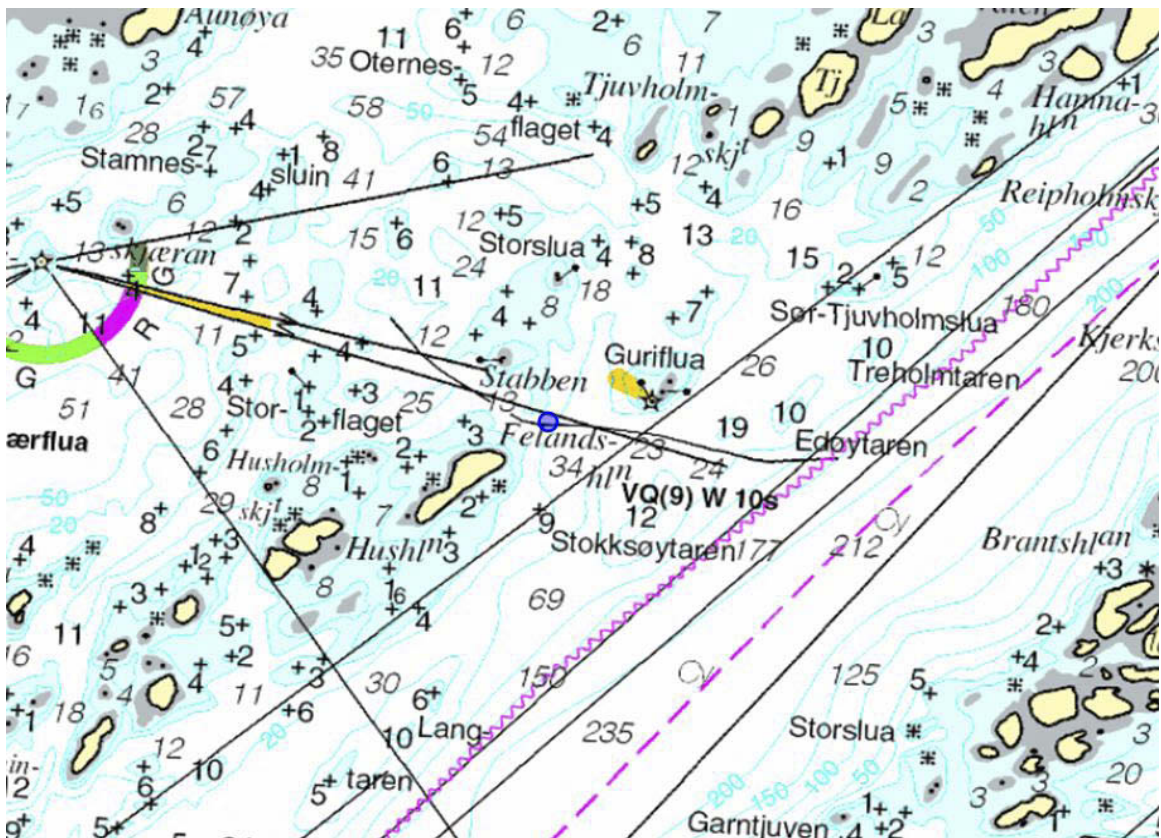
Figur 4: Den forulykkede fiskeren ble funnet mellom Felandsholmen og Guriflua i posisjon 64°48,72'N, 011°06,27'E (blå ring i kartet).

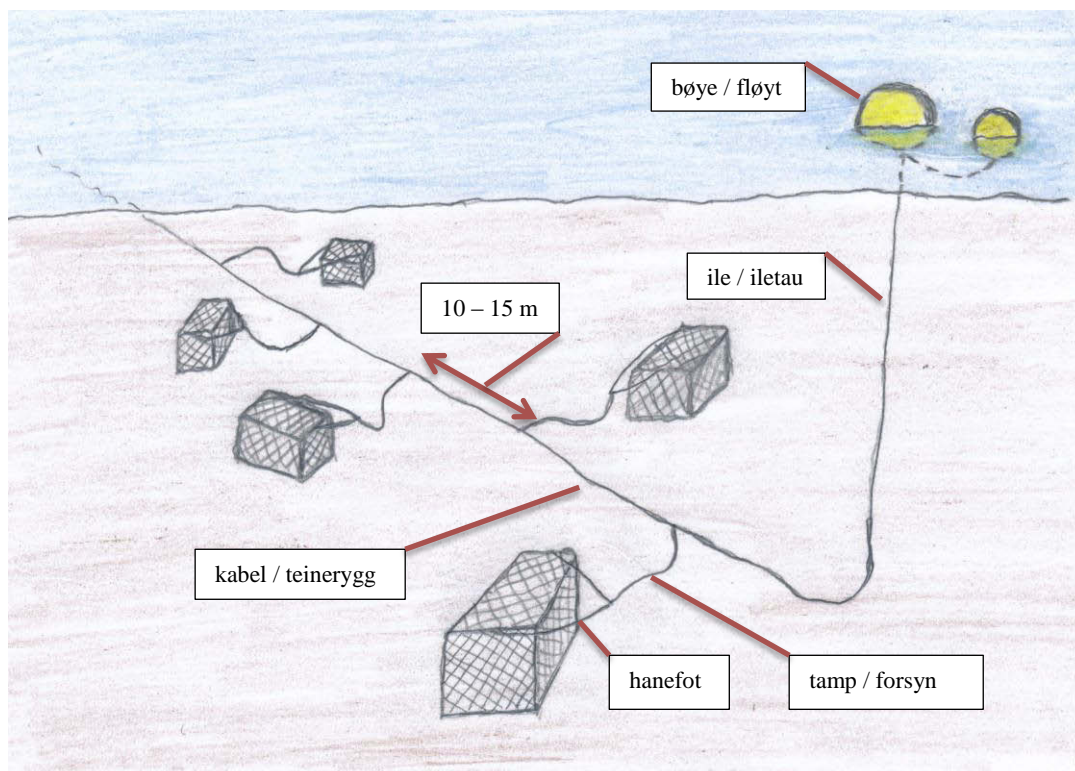
Figur 6: Illustrasjon av siste halvdel av lenke med 10 krabbeteiner.
