# RAPPORT

Sjø 2013/01

## RAPPORT OM SJØULYKKE M/S TIDEROSE LEGL/9510242 PASSASJER OVER BORD VED VESTNES 16. SEPTEMBER 2012

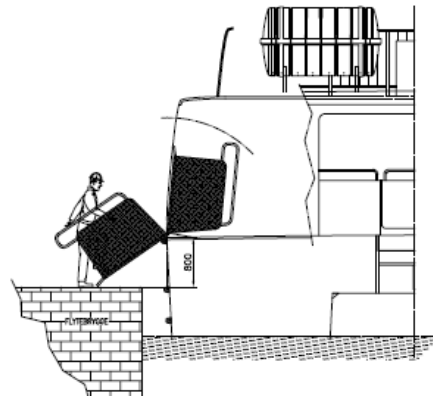
Figur 5: Arrangementstegning som viser babord aktre landgang. Landgangen på styrbord side er tilsvarende. Kilde: Norled AS

Under overfart fungerer landgangene som port i skutesiden, se Figur 3. For å sikre landgangen i vertikal posisjon slås det på en bolt i forkant av landgangen, se Figur 6 og Figur 7. Når landgangen skal sikres må lettmatrosen stå i forkant av den. Fra denne posisjonen vil det også være synlig om landgangen har blitt sikret eller ikke. Fra andre posisjoner vil det ikke være mulig å se om landgangen har blitt sikret.

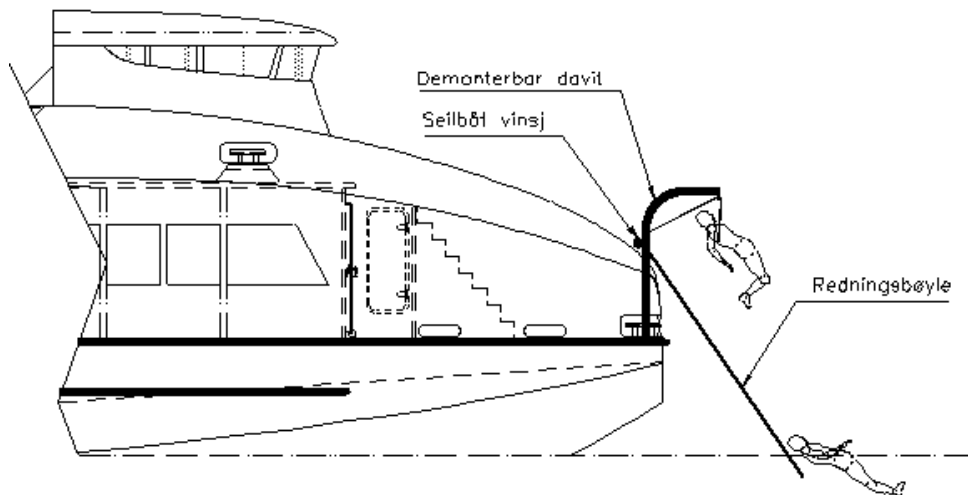
Figur 9: Tegningen viser arrangement av redningsutstyret for å heise person fra sjøen.  
Kilde: Norled AS

Produsenten har satt øvre begrensning på 4 meter fribord for bruk av redningsbøylene. Forutsetningen for at redningsbøylene skal kunne brukes er at personen flyter og forholder seg rolig når bøylene tres på. Hvis en person ikke forholder seg i ro kan det være nødvendig for en av redningspersonene å hoppe i sjøen for å hjelpe til med å få selen under personens armer, men dette er ikke noe produsenten anbefaler da dette vil sette redningspersonens liv i fare.

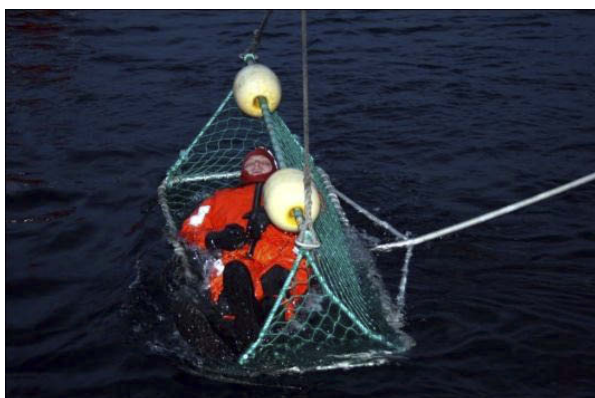
Figur 13: Måløy redningshåv med kran har blitt installert på de større redningsskøytene. Redningshåven er effektiv, enkel i bruk og det går raskt. Kan brukes up til moderat værforhold Kilde: Redningsselskapet

Mange av Redningsselskapets fartøy har om bord redningsbøyle, se Figur 14. Den kan være en del av redningsutstyret for alle fartøy med lengde opp til 100 fot. De større skøytene (med lengde større enn omkring 65 fot) var i tillegg utrustet med redningshåv og kran, se Figur 13. Dette er fartøy som har fribord på omkring 1,7 – 2,5 meter.

For disse fartøyene er Redningsselskapets erfaring at redningsbøylene brukes til å få kontroll over person som ligger i sjøen. Deretter bruker de redningshåven og kran for å bringe personen opp fra sjøen. Deres erfaring er at redningsbøylene raskt klargjøres til å brukes på nytt. Den kan brukes på en avstand på 3-4 fra fartøysrekka. Utfordringen for disse fartøyene er at fribordet er såpass stort at redningspersonene ikke er nær vannoverflaten og personen.

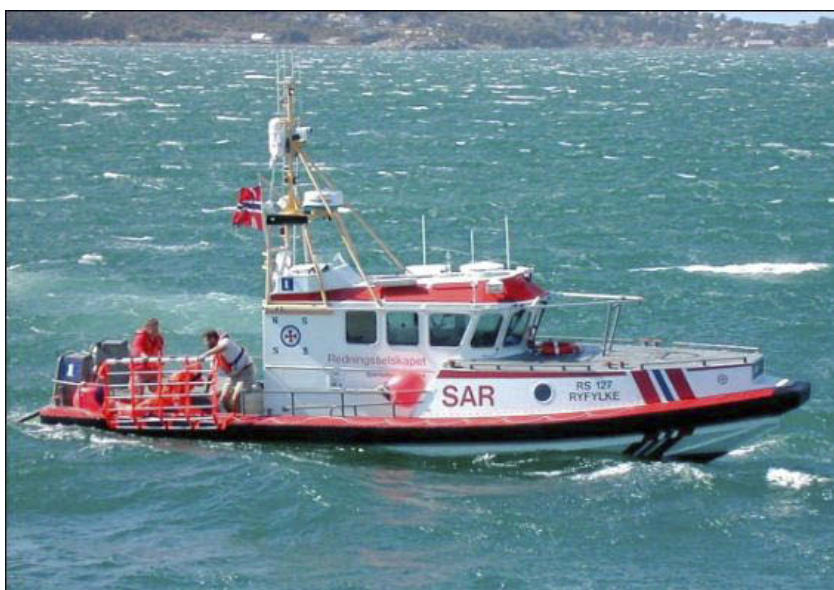
Figur 15: Redningsskøyte med Dacon redningsnett. Brukes om bord redningsskøyter med lavt fribord. Kilde: Redningsselskapet

De mindre redningsskøytene (med lavere fribord) var i tillegg utrustet med redningsnett, se Figur 15. Redningsskøytene har også forskjellige konsepter for mann-over-bord båter. Redningsskøytene bruker også overflatedykkere for slike operasjoner.
