RAPPORT

Sjø 2013/03

RAPPORT OM UNDERSØKELSE AV SJØULYKKE CLIPPER SUND LAIR6 PERSONULYKKE ANTWERPEN 6. SEPTEMBER 2011

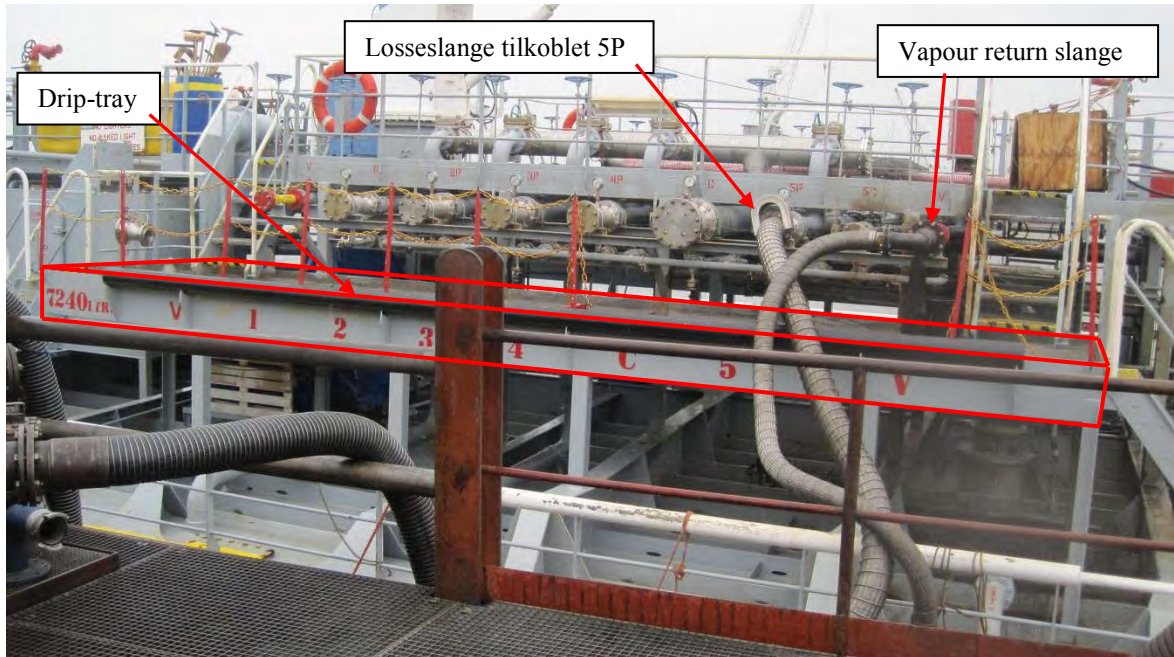
Figur 5: Bildet viser tilkobling av losseslange og vapour return slange. Bildet viser også drip-trayet under manifolden. Drip-trayet har en total kapasitet på 7240 liter. Foto LBC

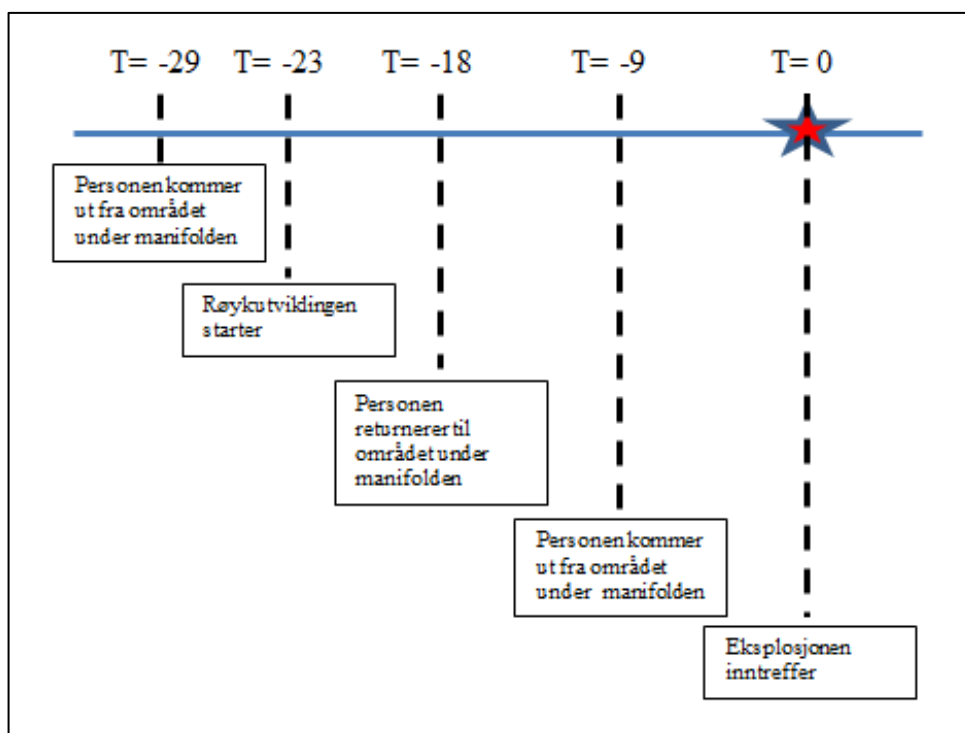
Figur 6: Tidslinje som viser en persons bevegelser ved manifolden like før eksplosjonen inntraff. T = -29 er 29 sekunder før eksplosjonen. Illustrasjon: SHT

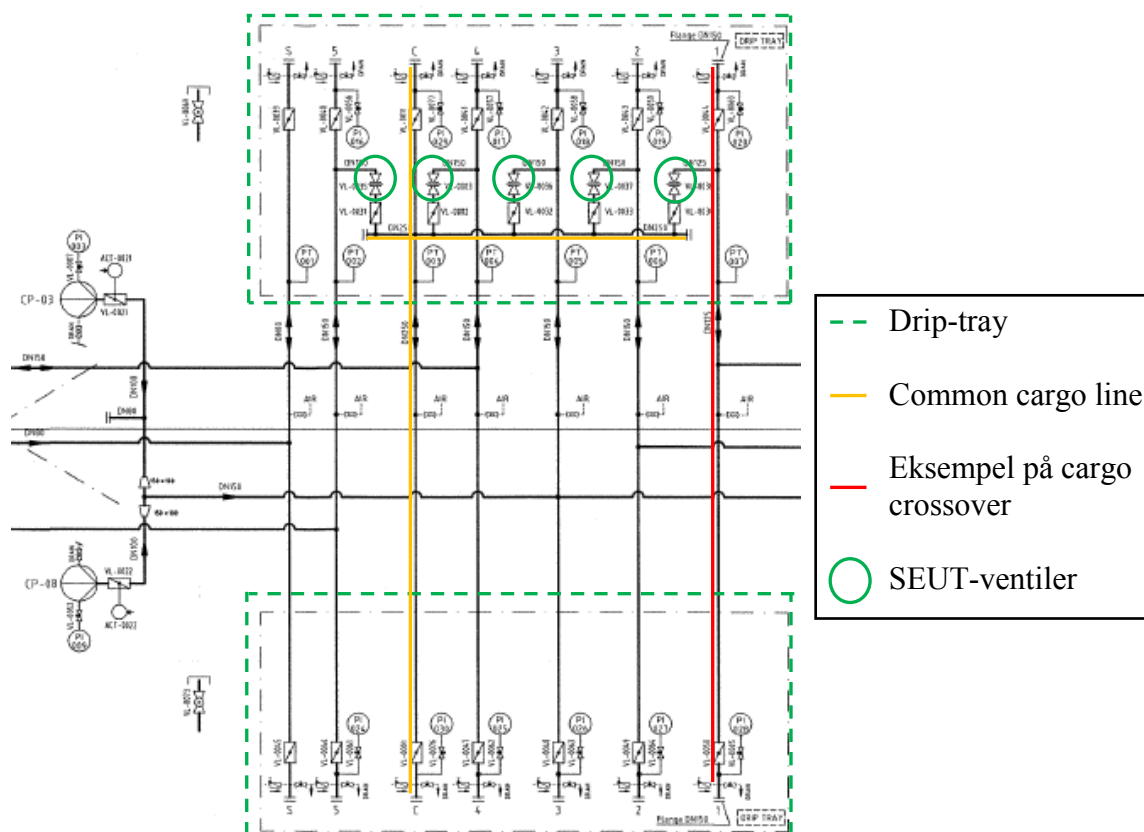
Figur 10: Utsnitt av manifoldområdet og viser hovedlaste- og losselinene. Illustrasjon: Brødrene Klovning Shipping/SHT

Med unntak av lastetank 5C er alle lastetankene tilknyttet et felles rørstrekk, common cargo line, som markert i figur 10. Tankene kan segregeres ved hjelp av blindflensventiler, SEUT⁶-ventiler, mot common cargo line.

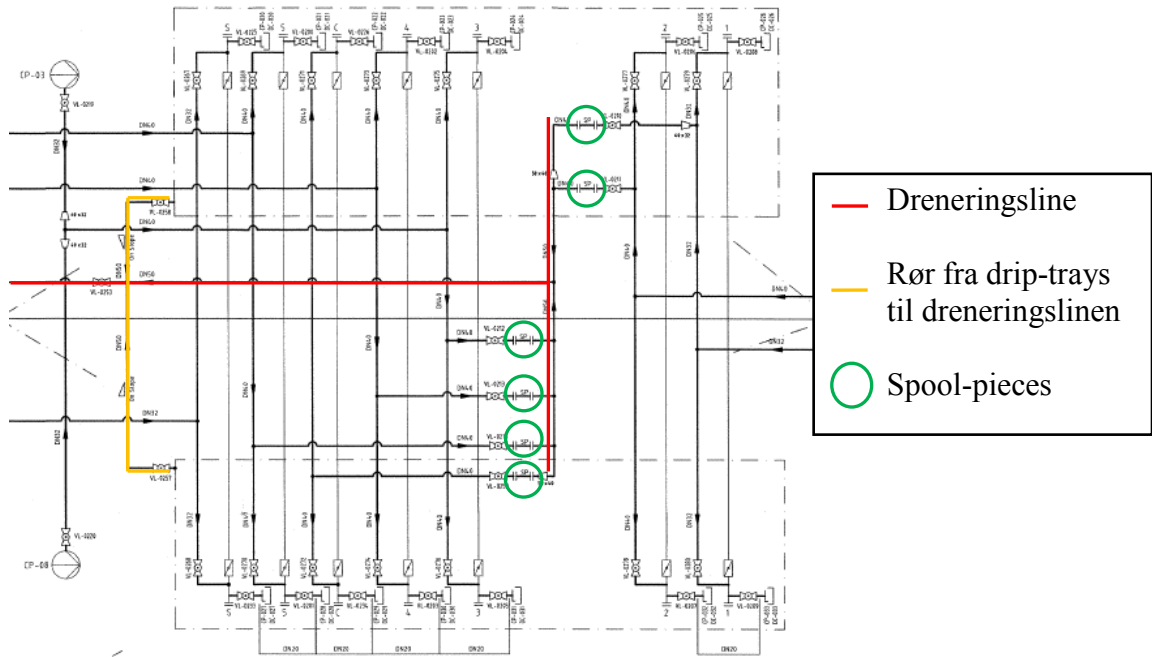
Clipper Sund er utrustet med en felles dreneringsline fra strippelinene mot slop-tanken (lastetank 5C). Segregering oppnås ved å fjerne en spool-piece (mellomstykke) mellom hver enkelt strippeline og dreneringslinen.

Figur 11: Utsnitt av manifoldområdet som viser strippe- og dreneringssystemet, samt rørfobindelsen mellom drip-trayene og dreneringslinen. Illustrasjon: Brødrene Klovning Shipping/SHT

Etter hendelsen ble det observert at flere spool-pieces var montert mellom strippesystemet og dreneringslinen. Rederiet opplyser at spool-pieces normalt har vært montert til enhver tid, men at det ved behov for segregering trolig har vært vanlig å blende av rørene ved hjelp av tynne spesialtilpassede lokk av rustfritt stål som har vært montert mellom rørflessen og spool-piecesen. Havarikommisjonen kjenner ikke til om dette var tilfelle ved ulykkestidspunktet. Slike lokk ville uansett ikke tilfredsstilt kodens krav til segregering.

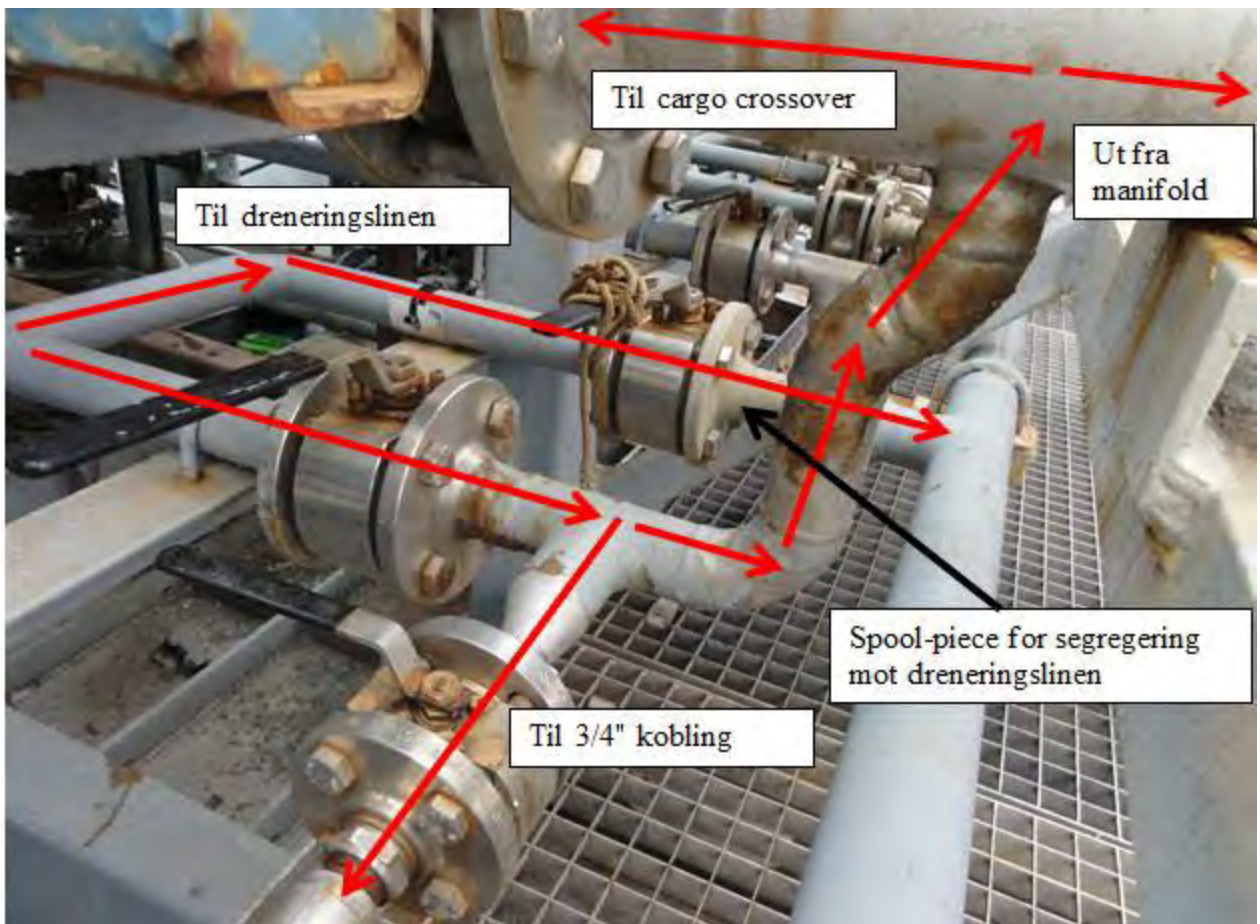
Figur 12: Viser alternative veier å lede lastrester som kommer gjennom strippelinen fra den enkelte lastetank. Foto: SHT
