Statens
Havarikommisjon
for Transport

Sjø 2013/04

RAPPORT OM SJØULYKKE, BRANN OM BORD I HURTIGBÅTEN SEA RESPONS LICC, SØRFJORDEN, HORDALAND 15. MARS 2012

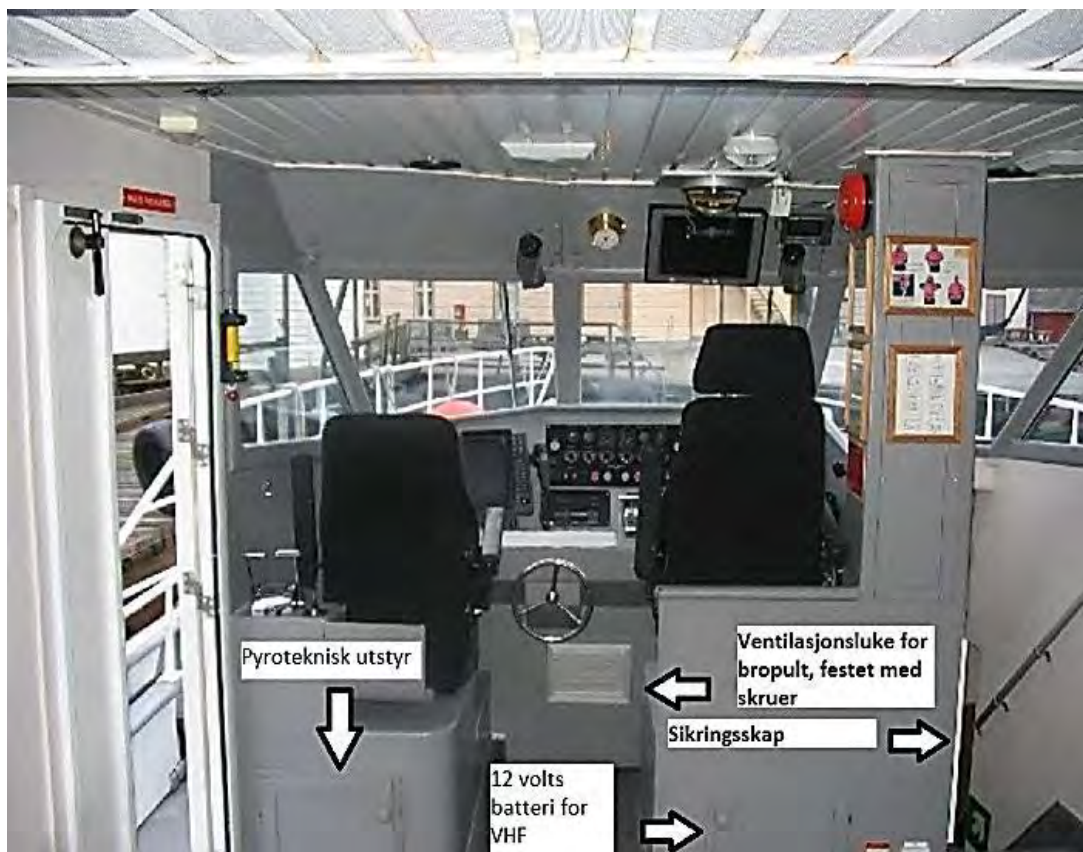
Figur 15: Styrhuset, Sea Respons. Foto: BNR

Branncellene som dekket motorrom og dieseltank var intakte. Området rundt motor, dieseltank og batteripakkene var delvis uskadd. Motorrommet med batteripakkene utelukkes derfor som arnested. Sikringsskapet var montert på skottet mot leder ned til forre salong (se figur 15). På sikringsskapets dører ved styrhuset var malingslakk på utsiden av døren helt borte (se figur 14), mens det på dørens innside var lakkrester igjen. Varmepåvirkningen har dermed vært størst på utsiden, og sikringsskapet utelukkes som arnested.

Havarikommisjonens undersøkelser og den faglige bistand peker mot at brannen sannsynligvis startet i området hvor overbygget hadde vært. Dette begrunnes med at området hadde overvekt av karakteristiske spor og viste størst skader og nedbrenning. Disse funn samsvarer også med hva fører observerte og senere har uttalt i samtaler med havarikommisjonen.

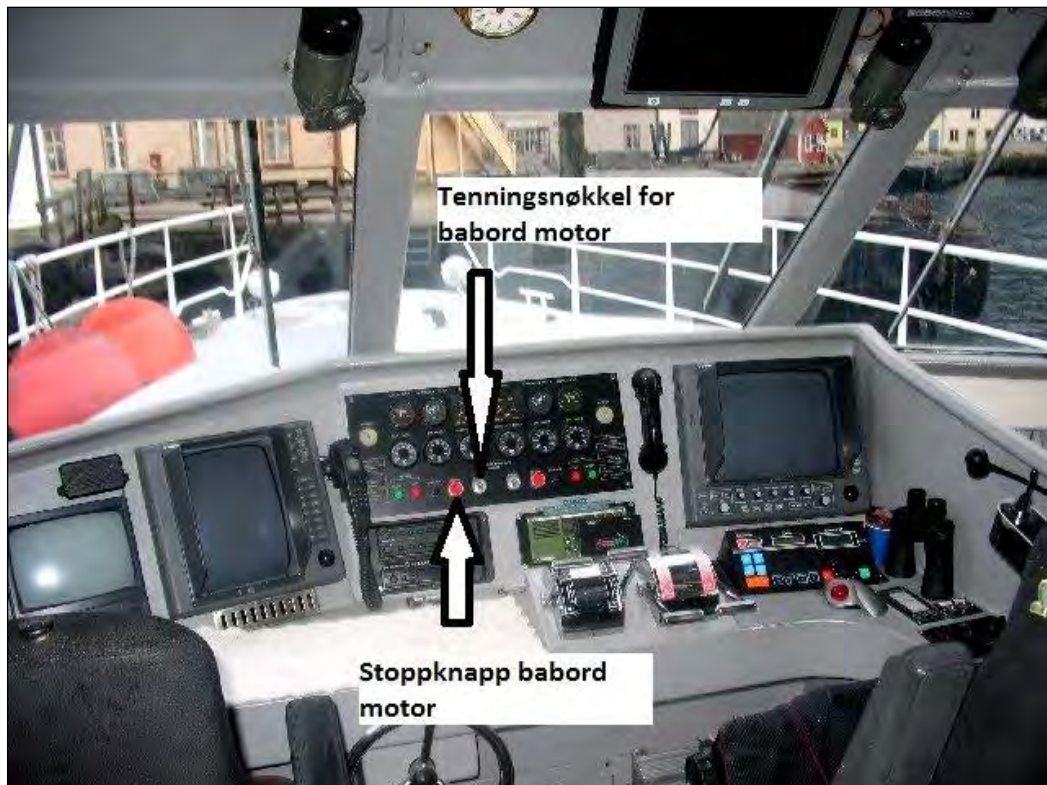
Figur 16: Instrumentpanel i bropult, Sea Respons. Foto: BNR

Kl. 2105 ble brannalarmen i styrhuset på Sea Respons aktivert, og det var da så sterk brannlukt at føreren besluttet å stoppe opp på nytt. Denne gangen stanset han begge motorene helt og slo samtidig av tenningsnøkler på instrumentpanelet (se figur 16). All spenning mellom tenningsnøkler i instrumentpanelet og startreoler på motorene skulle nå ha blitt brutt, men nesten umiddelbart startet babord motor opp igjen. Føreren foretok en ny inspeksjonsrunde i fartøyet. Ved returen til styrhuset ble han møtt av et fullstendig røykfullt område, der han observerte flammer mellom bropulten og styrhusvinduet. Han fikk løs et ABC 6 kg pulver brannslukningsapparat¹ fra akte salong. Tilbake i styrhuset forsøkte han å slukke brannen, men dette hadde bare en midlertidig dempende effekt på flammene. I ettertid kan føreren huske at babord motor fortsatt var i gang. Overmannet av brannrøyken fikk føreren med seg fartøyet loggbok og en håndholdt VHF som var festet til skottet ved leider til fremre salong. Han kom seg ut akterover og til fartøyet ene flåte, som var sikret i krybbe på hekken.

Hvordan kabling var foretatt mot bropult har ikke vært mulig å få bekreftet grunnet brannskaden i dette området. Rederiets dokumentasjon var om bord, men gikk tapt sammen med fartøyet. Det har heller ikke vært mulig for havarikommisjonen å fremskaffe detaljtegninger over det elektriske anlegget i ettertid. Tegninger mottatt fra Sjøfartsdirektoratet viser skjematisk det elektriske anlegget (vedlegg B), men de er ikke så detaljerte at det fremkommer tverrsnitt på ledninger og hvordan fordeling var arrangert i bropulten. Havarikommisjonen har derfor heller ikke kunnet etterprøve hvordan det elektriske anlegget var arrangert og dimensjonert.

The AIBN recommends that the NMA propose requirements for the installation of a fire detector and a fire-extinguishing system for manual/automatic activation in bridge consoles, starting with express boats of less than 24 metres.
