Statens
Havarikommisjon
for Transport

Sjø 2013/05

RAPPORT OM SJØULYKKE OM BORD I FABRIKKTRÅLEREN VOLSTAD, LNKS, ARBEIDSULYKKE I BARENTSHAVET 16. AUGUST 2012

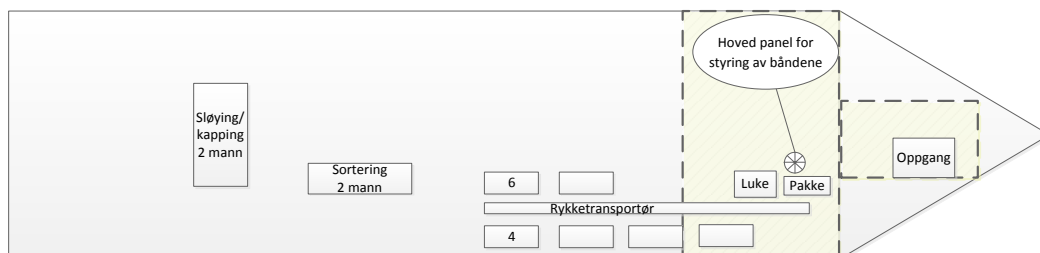
Figur 5: Skisse som viser fabrikkdekket og hvor den enkelte på A-vakta befant seg ved ulykkestidspunktet. Fabrikksjefen arbeidet ved pakkemaskinen og ved fryser merket 4. Fiskeren som omkom holdt på med stuing av last i fremre del av lasterommet, på dekket under fabrikkdekket (skravert lys gult). Kilde: SHT

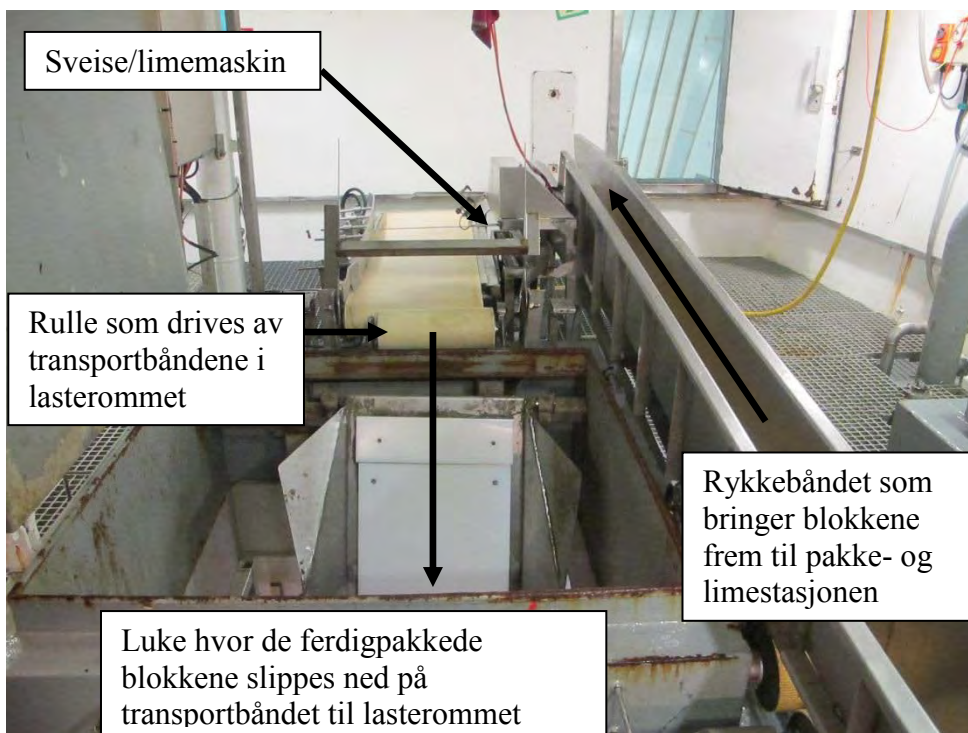
Figur 6: Bilde som viser pakke- og limestasjonen og området hvor blokkene føres ned til lasterommet. Foto SHT

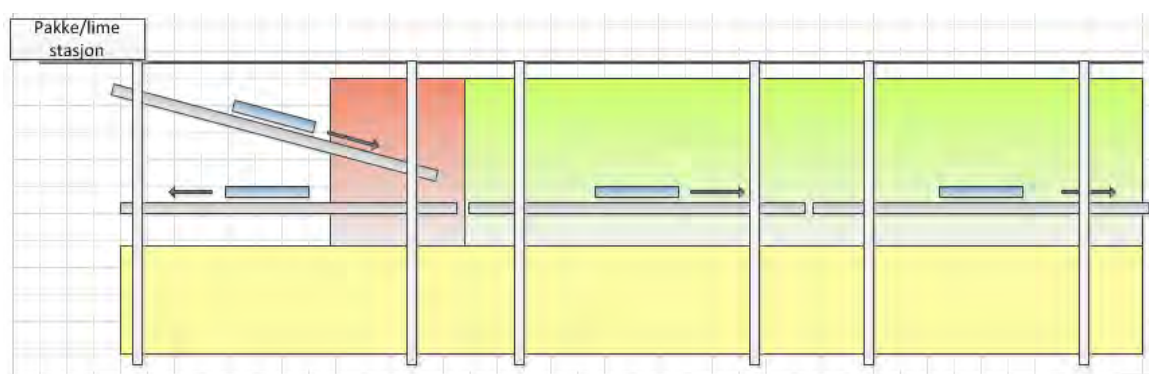
Figur 8: Skisse som illustrerer det nedre lasterommet, transportbåndene og lasten som var om bord ved ulykkestidspunktet. Kilde: SHT

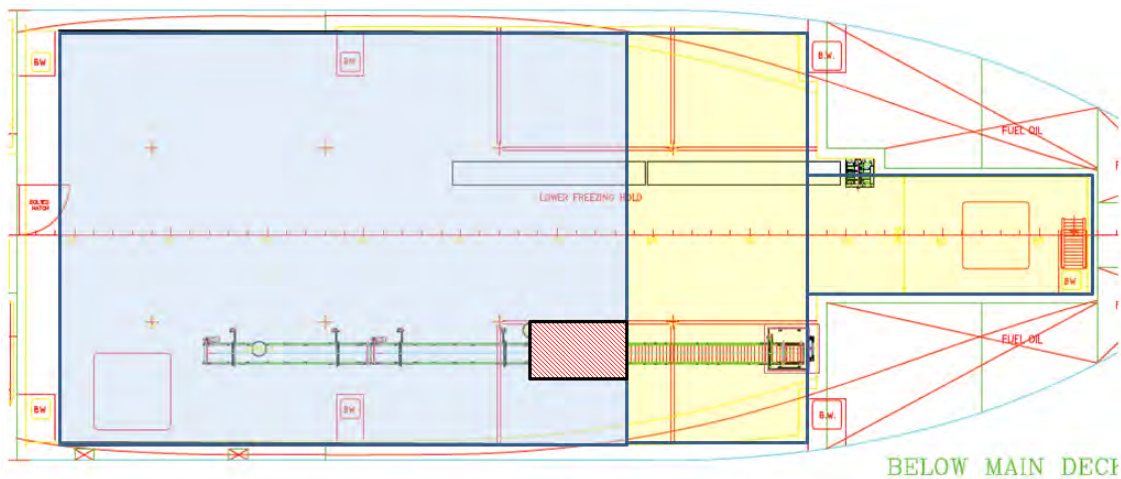
Figur 9: Skissen viser hvordan rommet var lastet. Lys blått område er lastet med 32 høyder. Gult område er lastet med 14 høyder. Skravert område illustrerer det begrensede området som var tilgjengelig rundt enden av skråbåndet. Kilde: Volstad AS/SHT
