RAPPORT

Sjø 2013/08

RAPPORT OM SJØULYKKE MV FULL CITY GRUNNSTØTING VED SÅSTEIN 31. JULI 2009

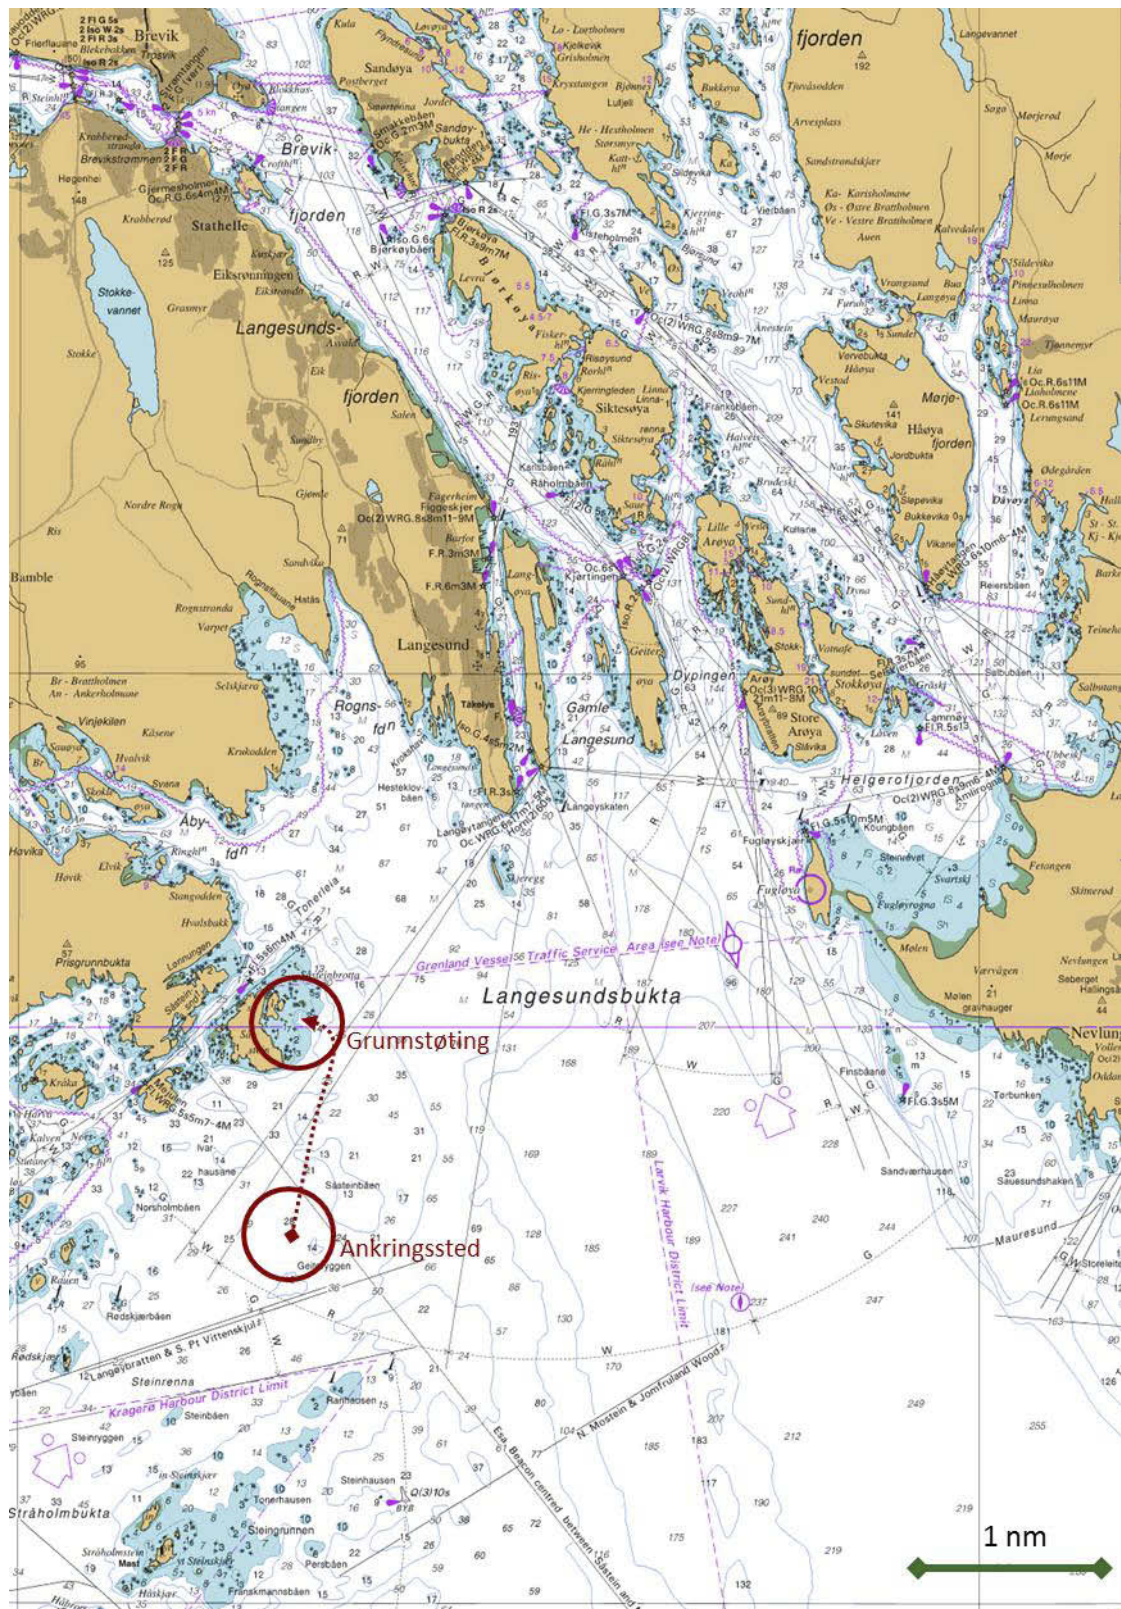
Figur 4: Posisjonen der Full City ankret, ruten den driftet og stedet fartøyet grunnstøtte. (Kilde: Kartverket/SHT)

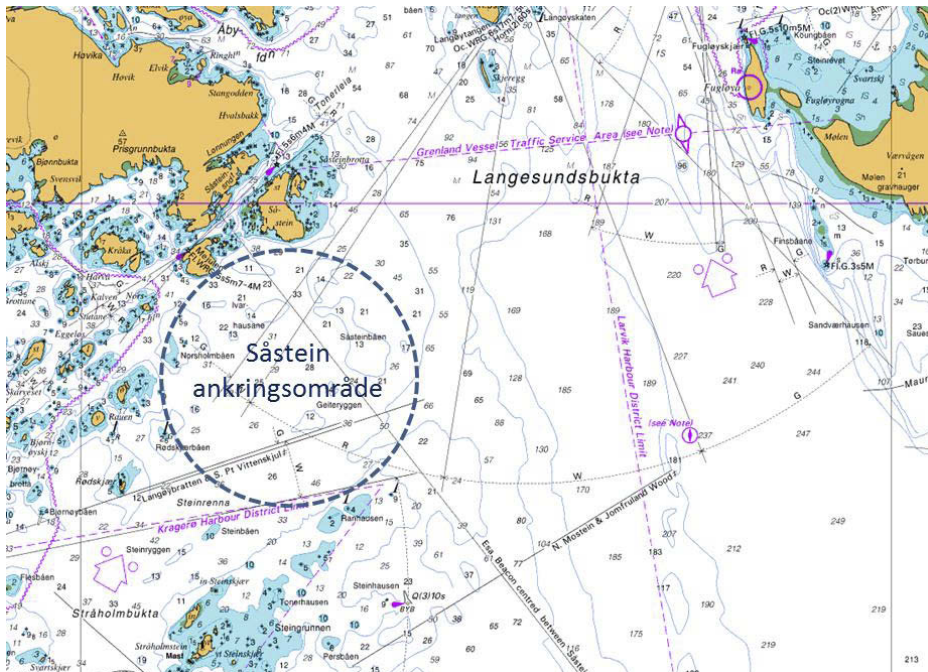
Figur 5: Markering av ankringsområdet ved Såstein. Dette området var ikke avmerket i sjøkart. (Kilde: Kystverket/SHT)

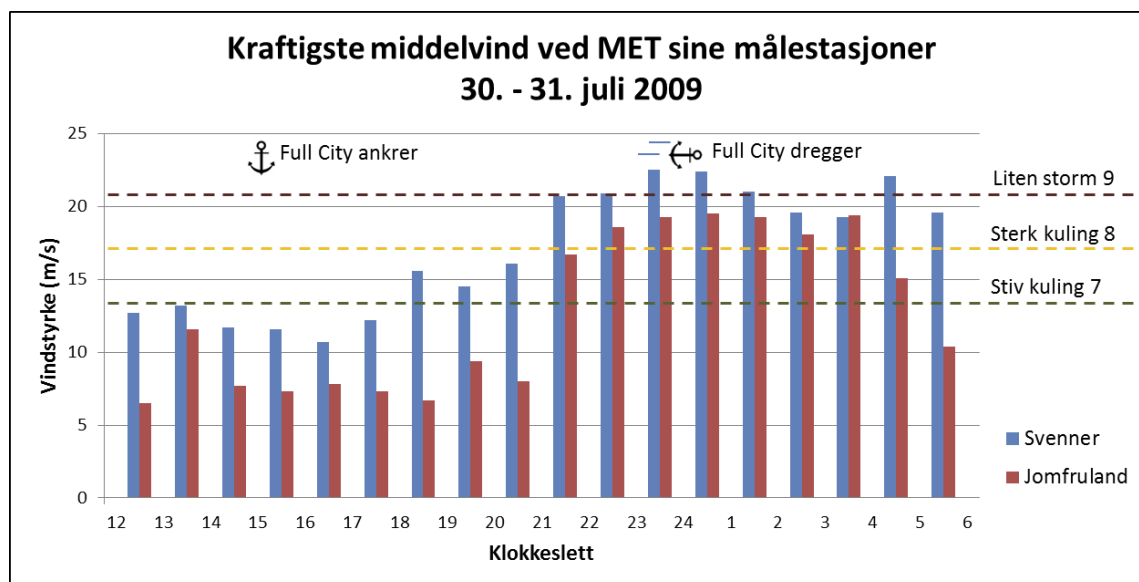
Figur 12: Observasjoner av høyeste timinutters middelvind inndelt i timesintervaller. (Kilde: MET/SHT)

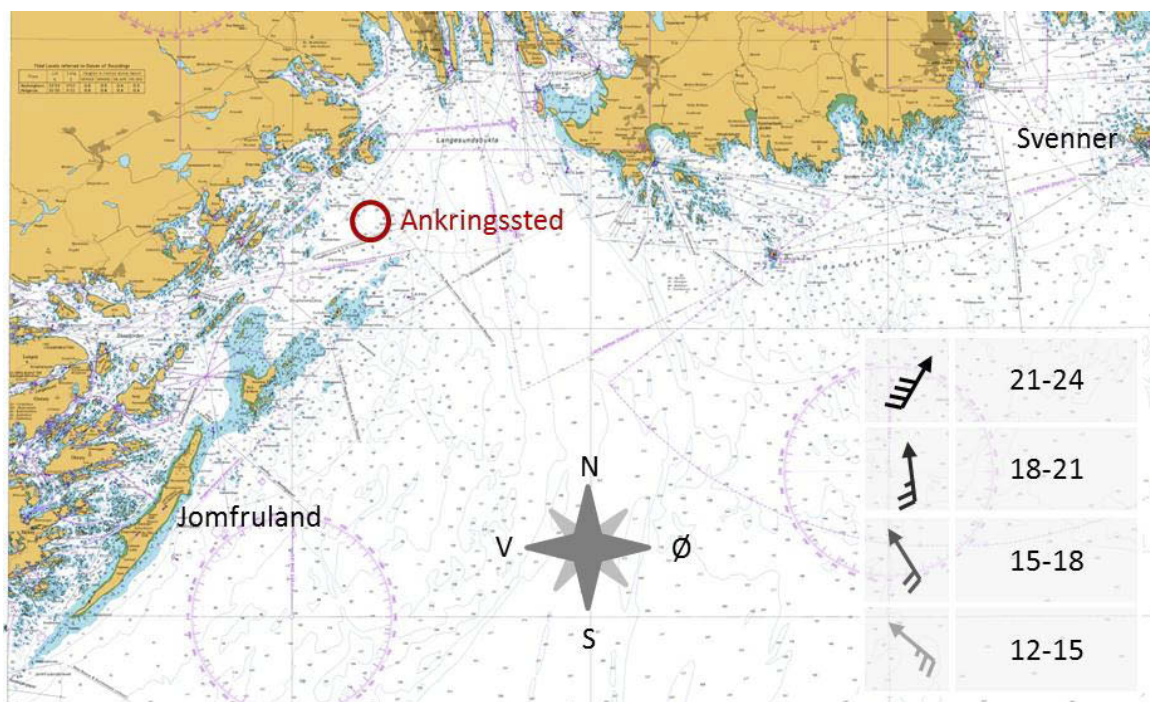
Figur 13: Ankringsstedets beskyttelse for sjø. Vindpilene er basert på målinger ved stasjonene på Jomfruland og Svenner den 30. juli 2009. (Kilde: Kartverket/SHT)

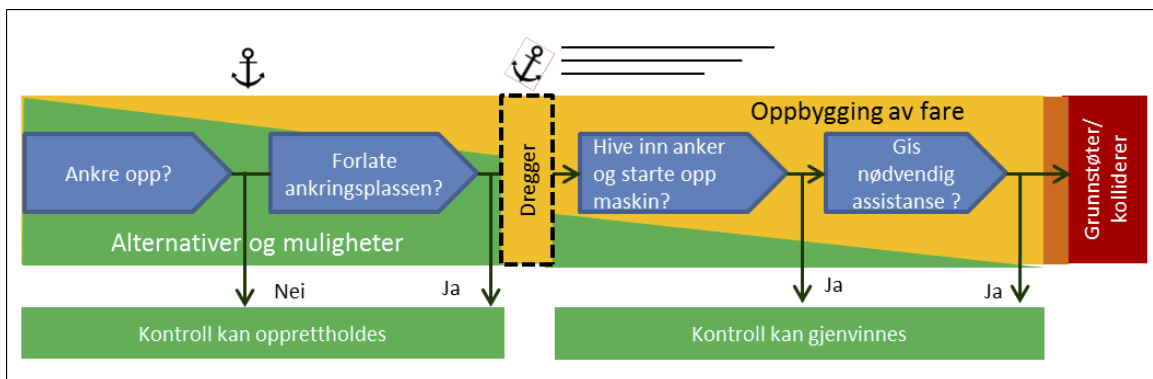
Denne ulykken viser at tiden var knapp fra skipet begynte å dregge til det sto på grunn ved Såstein. Også andre hendelser som er referert i rapporten viser at dregging av store skip under vanskelige værforhold kan være vanskelig å håndtere, selv om tiden til rådighet er lenger. Uværet som bygget seg opp mot kvelden og natt til 31. juli 2009 var varslet i flere dager. Havarikommisjonen mener at den største muligheten til å unngå grunnstøting, ligger i å gjøre vurderinger i forkant. Da skipet ankom norsk farvann den 30. juli, var kaianløp ved Herøya planlagt til morgenen den 1. august. Skipet måtte vente i nærmere to døgn, og ingen alternativer til Såstein ble vurdert, selv om det viste seg at ankringsplassen var eksponert for uværet.

Figur 23: Tidslinje som illustrerer at mulighetene for å unngå havari som følge av dregging er størst i en tidlig fase, og før dregging oppstår. (Kilde SHT)

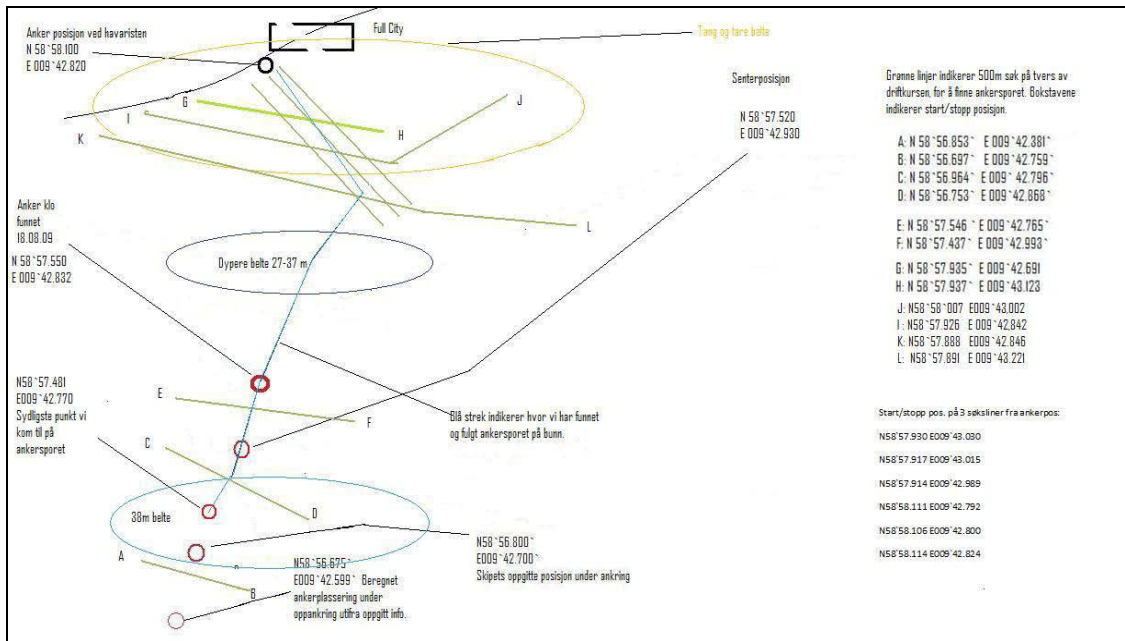
Full City sitt styrbord anker manglet begge ankerklørne da fartøyet lå på grunn ved Såstein. Den ene kloa ble funnet på sjøbunnen i nærheten av skipets driftebane. Bruddflatene fra både anker og klo ble skåret ut for mekaniske undersøkelser ved Forsvarets forskningsinstitutt (FFI) på Kjeller, og isotopfotoografering (røntgenfotoografering) ved Nammo på Raufoss. Undersøkelsene ved FFI og Nammo viste ingen unormale forhold knyttet til styrke og kvalitet på det skadede ankeret.

Søkeområde langs sjøbunnen med påvisning av funn (kilde: Forsvarets minedykkerkommando)
