RAPPORT

Sjø 2013/09

RAPPORT OM SJØULYKKE, M/S FISKENES – LLKI, FALL OVER BORD, VEST FOR VIKNA 24. MARS 2012

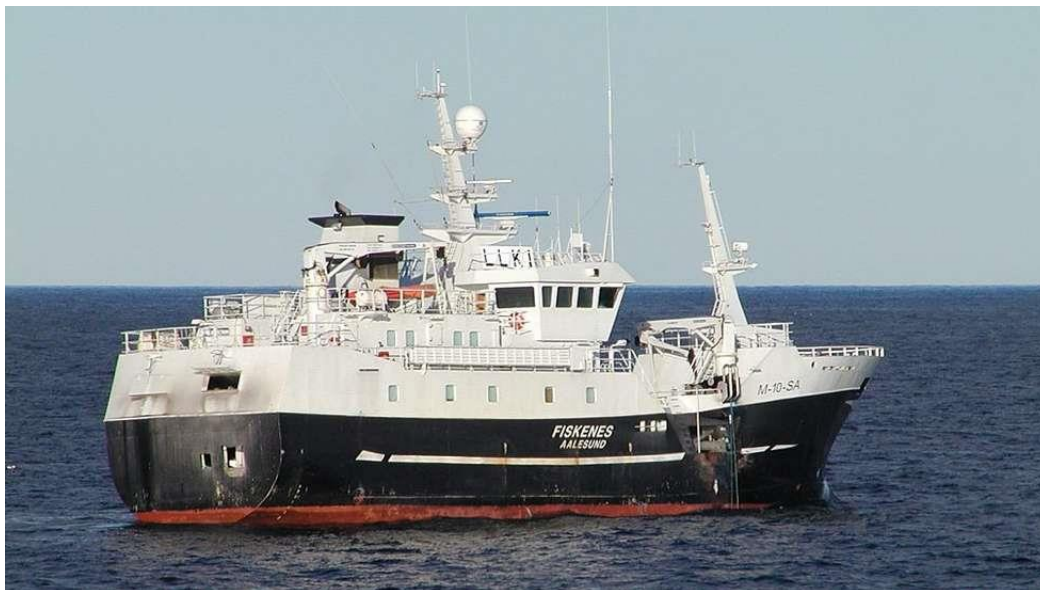
Figur 1: Bilde av Fiskenes, kombinerte autoline- og garnfartøy. Det var 15 mannskap om bord da ulykken skjedde. Kilde: Scanfishphoto.com
