Statens  
Havarikommisjon  
for Transport

Sjø 2014/01

## RAPPORT OM SJØULYKKE, FALL OVER BORD FRA SJARKEN EIRAVÅG – LK3631, I STRINDFJORDEN NORDØST FOR TRONDHEIM 1. MAI 2013

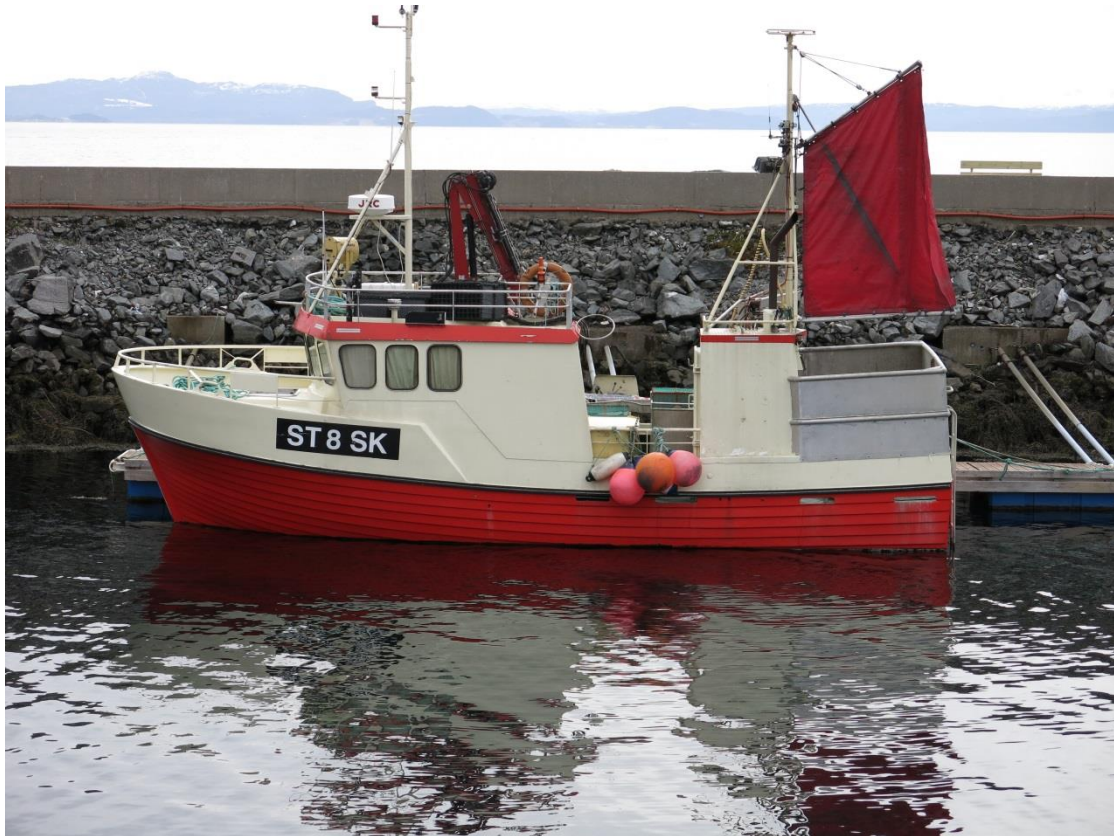
Sjarken Eiravåg fortsatte førerløs på samme kurs og fart til den traff land på Buvikskjæret like ved Vanvikan 14,4 nautiske mil fra fiskeplassen kl. 1309. Det var kun mindre skader på fartøyet, blant annet manglet deler av styrbord rekkverk. Redningsaksjon ble iverksatt gjennom varsel til HRS kl. 1318 av vitner som observerte sjarken i det den grunnstøtte. Kl. 1507 ble fiskeren funnet død flytende med ansiktet ned like nord for der settingen av teinene hadde funnet sted i posisjon N 63°28,2', E 010°43,34'.

Figur 3: Sjarken Eiravåg ved kai i Vanvikan. Foto: SHT
