# RAPPORT

Sjø 2014/03

## RAPPORT OM SJØULYKKE, KANTRING OG FORLIS AV ARBEIDSBÅTEN MARIA – LG6657, I STORE KUFJORDEN, ALTA 3. JULI 2012

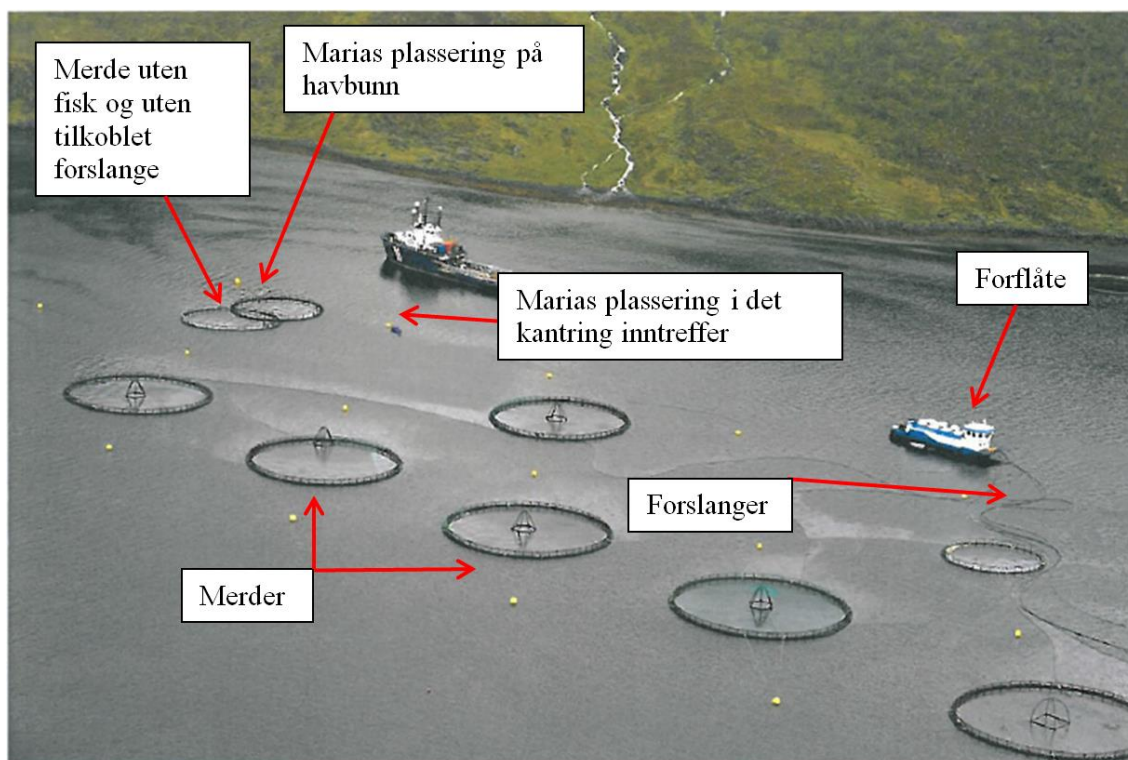
Figur 4 Oppdrettsanlegget i Store Kufjord Foto: Terje Mortensen/VG/NTB scanpix, påtegninger av SHT

Foto i figur 4 viser oppdrettsanlegget i Store Kufjord med forflåten til høyre i bildet. Kystverkets fartøy NSO Crusader er til venstre i bildet. Tett opp i mot den gule bøya tvers om babord for NSO Crusader, sank Maria. Mellom de gule bøylene løper hovedstreckene i anlegget. Hovedstreckene er solide tau på tre – fire meters dyp.

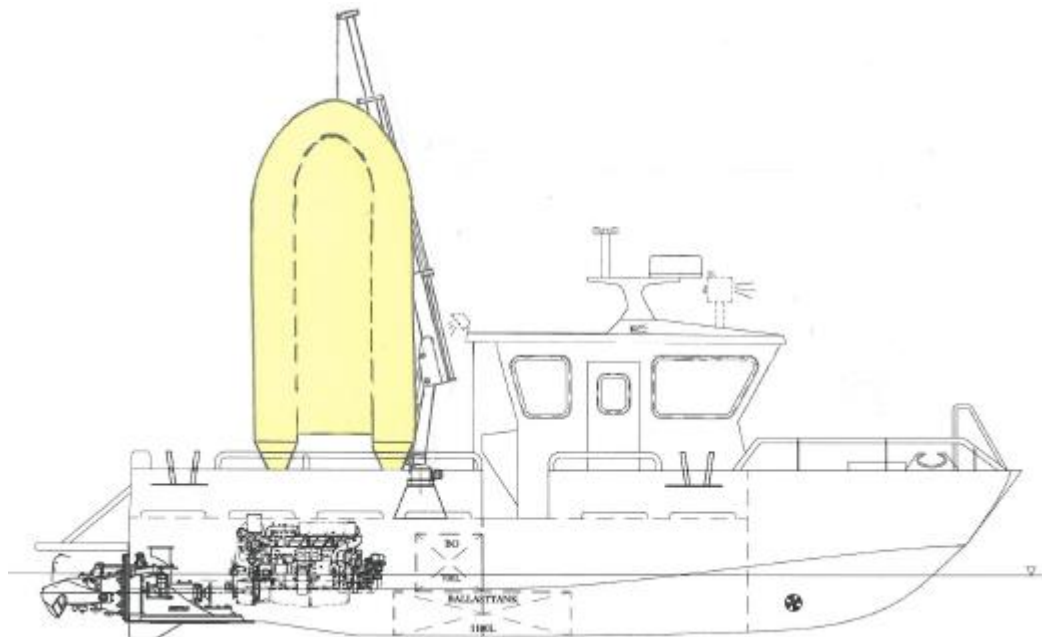
Figur 4 : Zodiac-gummibåten hang i kranen og med akterdelen liggende an mot innsiden av styrbord rekke i kantringsøyeblikket.

I denne tilstanden befant fire personer seg på dekket akter og situasjonen med kran og gummibåt var som vist i figur 4. Det er sannsynlig at fartøyet hadde en liten slagside til babord slik beregningen viser ( $-1,035^\circ$ ). Dette skyldes overvekt av personer på babord side.

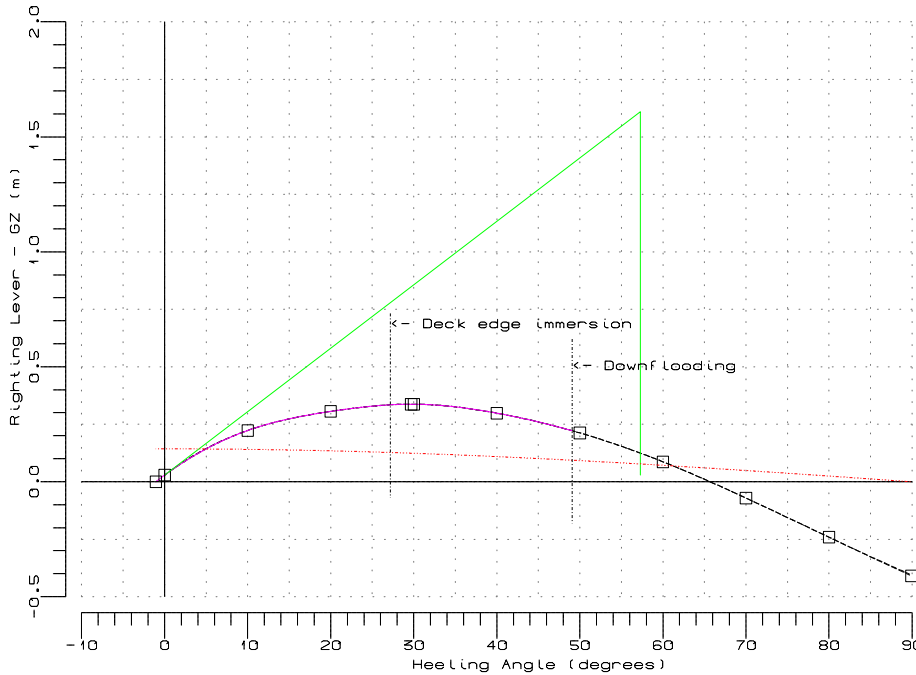
Loading Condition no. : 10  
 Condition Id. text : SHT før Zodiac tas ombord

Angle (degr.)	GZ (m)	Area (m*rad)
-1.063	0.000	0.0000
0.000	0.029	0.0003
10.000	0.223	0.0242
20.000	0.306	0.0715
29.687	0.337	0.1266
30.000	0.337	0.1285
40.000	0.298	0.1849
50.000	0.212	0.2301
60.000	0.087	0.2567
70.000	-0.071	0.2584
80.000	-0.241	0.2313
89.900	-0.409	0.1753

Downflooding : 49.062 °  
 Deck immersion : 27.187 °  
 Maximum GZ at : 29.687 °  
 Equilibrium at : -1.063 °  
 Area, 0 - 30 : 0.1282 m\*rad  
 Area, 0 - 40 : 0.1846 m\*rad  
 Area, 30 - 40 : 0.0564 m\*rad  
 Area, 0 - maxGZ: 0.1264 m\*rad  
 GM : 1.581 m

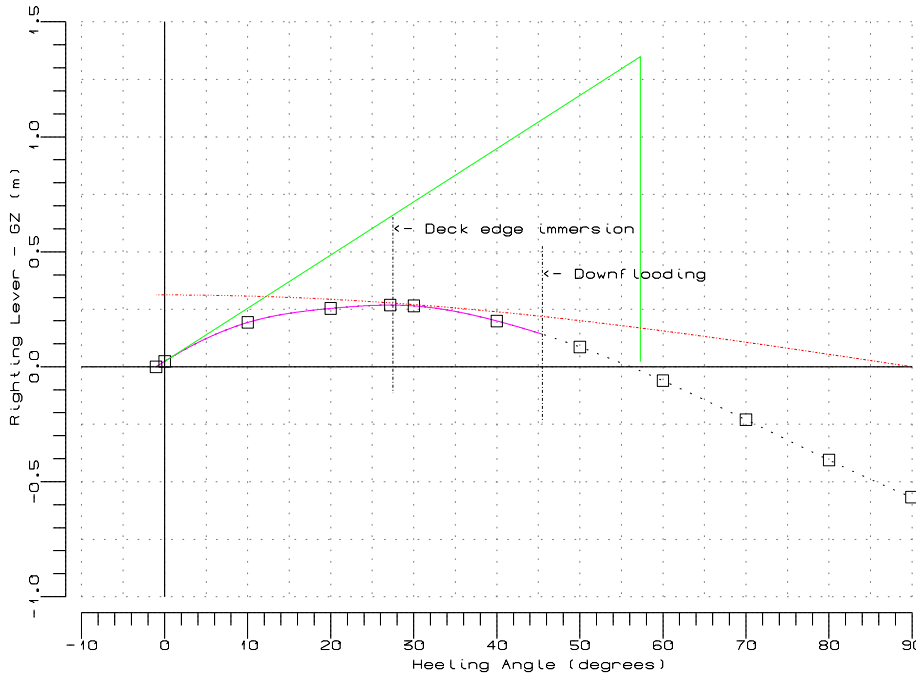
Loading Condition no. : 15  
 Condition Id. text : SHT med Zodiac hengende i kran t.p.korr. br.olje

Angle (degr.)	GZ (m)	Area (m*rad)
-1.035	0.000	0.0000
0.000	0.024	0.0002
10.000	0.193	0.0208
20.000	0.254	0.0609
27.165	0.268	0.0938
30.000	0.265	0.1070
40.000	0.199	0.1486
50.000	0.086	0.1740
60.000	-0.060	0.1766
70.000	-0.230	0.1515
80.000	-0.406	0.0959
89.900	-0.567	0.0116

Downflooding : 45.469 °  
 Deck immersion : 27.500 °  
 Maximum GZ at : 27.165 °  
 Equilibrium at : -1.035 °  
 Area, 0 - 30 : 0.1068 m\*rad  
 Area, 0 - 40 : 0.1484 m\*rad  
 Area, 30 - 40 : 0.0415 m\*rad  
 Area, 0 - maxGZ : 0.0936 m\*rad  
 GM : 1.325 m

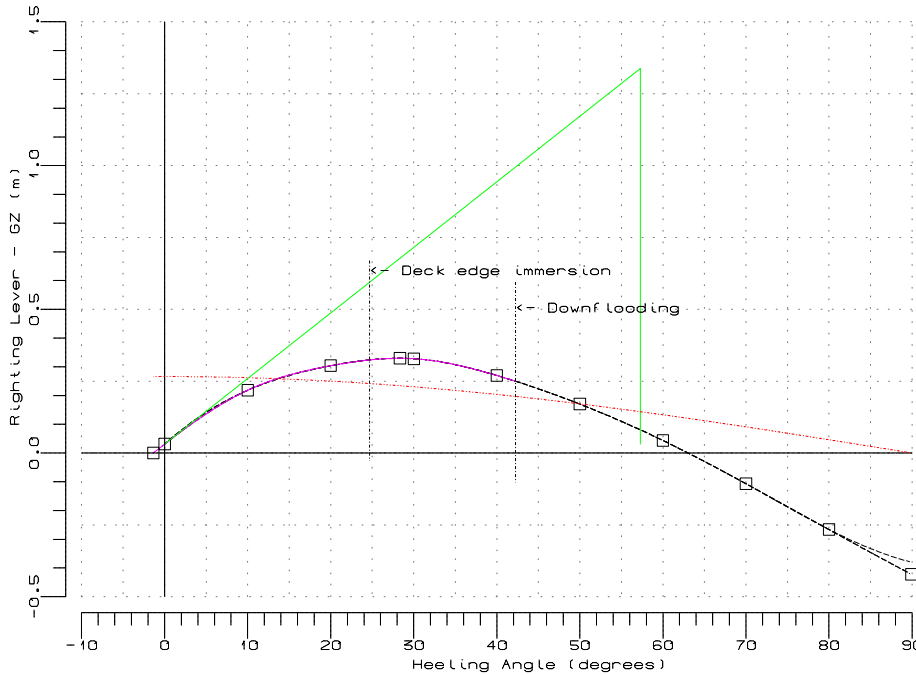
Loading Condition no. : 12  
 Condition Id. text : SHT med Zodiac hengende i kran + 100% WB

Angle (degr.)	GZ (m)	Area (m*rad)
-1.364	0.000	0.0000
0.000	0.031	0.0004
10.000	0.219	0.0235
20.000	0.304	0.0702
28.336	0.330	0.1169
30.000	0.328	0.1264
40.000	0.270	0.1796
50.000	0.170	0.2184
60.000	0.044	0.2374
70.000	-0.107	0.2322
80.000	-0.266	0.1995
89.900	-0.422	0.1400

Downflooding : 42.266 °  
 Deck immersion : 24.687 °  
 Maximum GZ at : 28.336 °  
 Equilibrium at : -1.364 °  
 Area, 0 - 30 : 0.1261 m\*rad  
 Area, 0 - 40 : 0.1792 m\*rad  
 Area, 30 - 40 : 0.0532 m\*rad  
 Area, 0 - maxGZ: 0.1165 m\*rad  
 GM : 1.307 m
