RAPPORT

Sjø 2014/05

RAPPORT OM SJØULYKKE OM BORD I MOTORFERGEN RØST – LDWE, VED SKROVA 18. MAI 2013

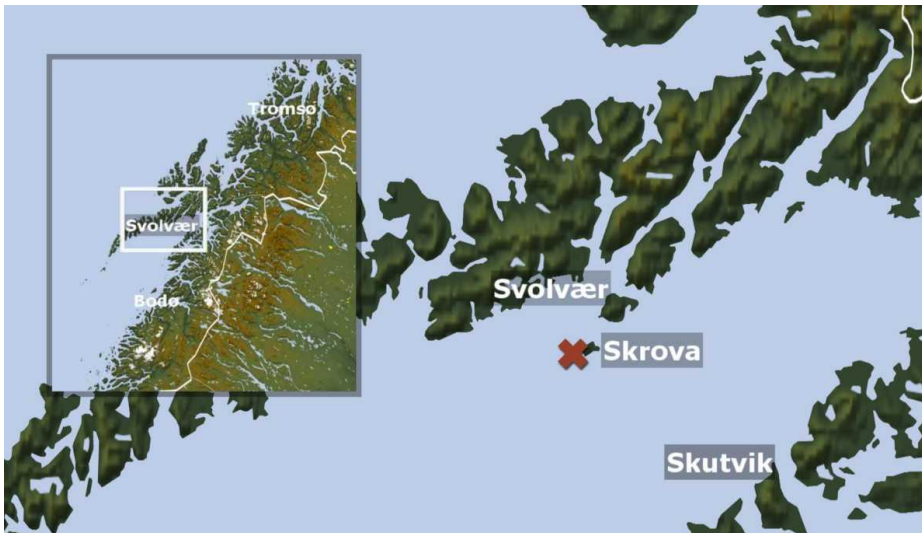
Figur 1: Ulykken skjedde i Fyrsundet, syd-vest av Skrova i Lofoten. Kilde: SHT

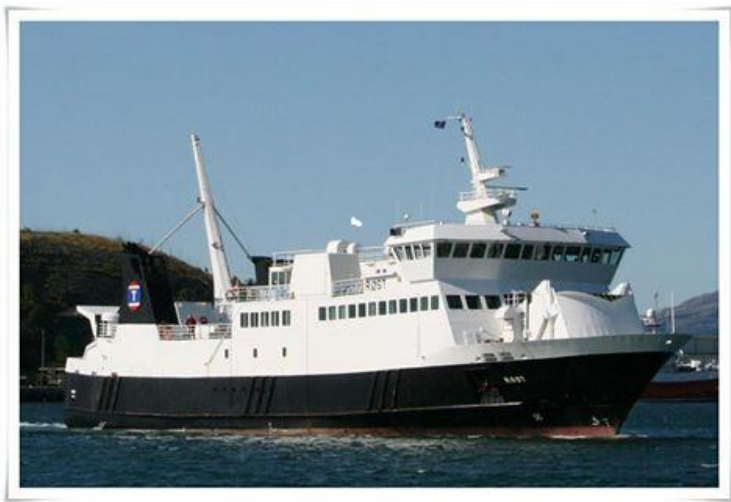
Figur 2: MF Røst (Rederiet Torghatten Nord AS). Foto: Victoria Lovise Solaas

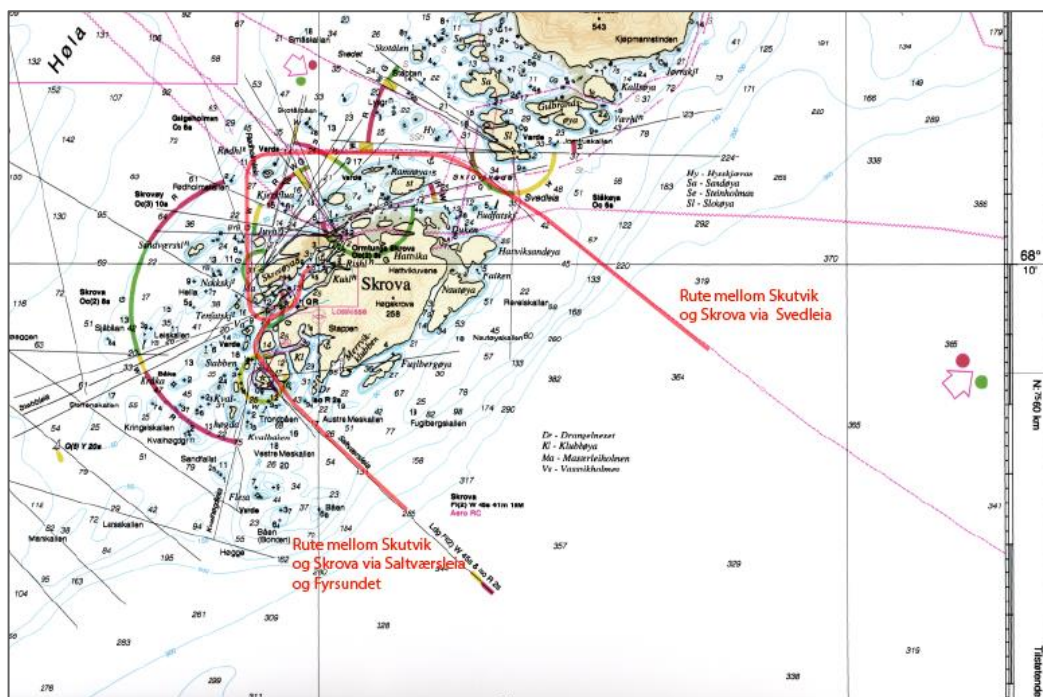
Havarikommisjonen ble fortalt av rederiets representanter at en seilas gjennom Fyrsundet ga rutesambandet 10 minutter kortere seilas i begge retninger mellom Skrova og Skutvik (figur 8). Videre ble det nevnt at Fyrsundet og Saltværsleia var det mest fordelaktige utgangspunktet for kursen over Vestfjorden. Det kunne også under ugunstige værforhold gi passasjerene et mer komfortabelt opphold om bord.

Figur 8: Kartutsnitt med påtegnet rute via Svedleia og alternativet via Saltværsleia/Fyrsundet.
Kilde: Sjøkart 73 fra Statens kartverk Sjø

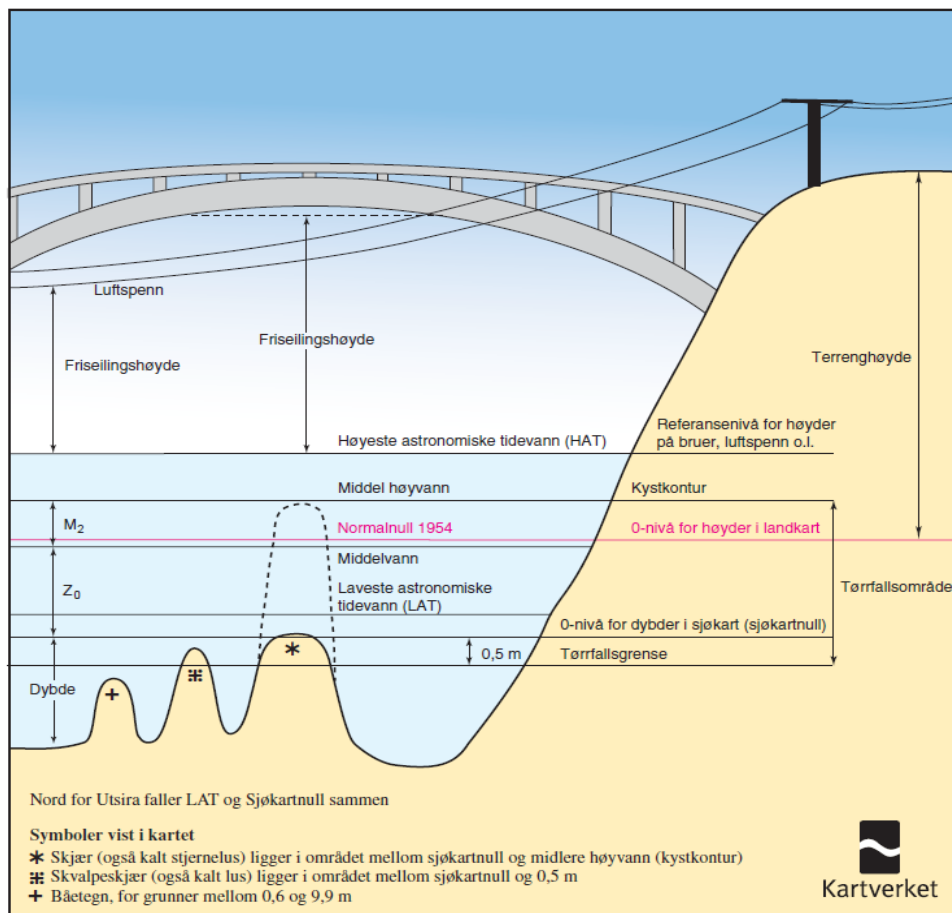
Figur 9: Illustrasjon av seilingsbegrensinger. Kilde: Statens kartverk Sjø

Verken illustrasjonen i figur 9 eller forklaringen i de 143 sjøkartene i hovedserien til Statens kartverk Sjø, som dekker norskekysten i målestokk 1:50 000, opplyser at det er iberegnet en sikkerhetsmargin i tillegg til friseilingshøyden for luftspenn som fører høyspenning.

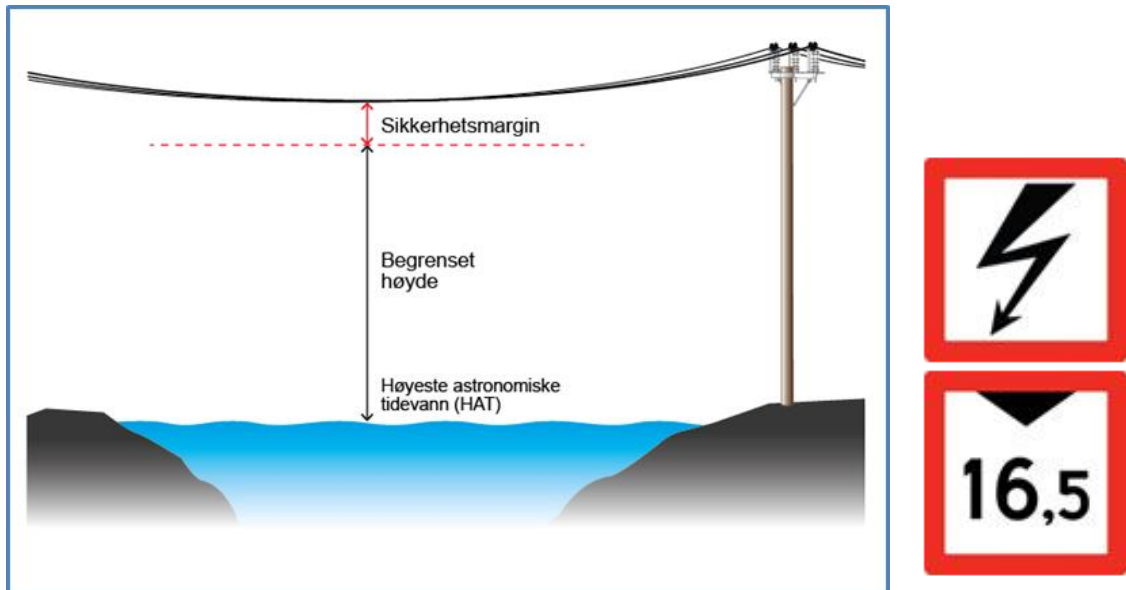
For luftledninger spesifiserer ovennevnte vedlegg 1 til forskriften i kapittel 7.2.1 at begrenset høyde beregnes vertikalt til laveste punkt innenfor farbar bredde i farvannet, med fradrag for en sikkerhetsmargin i forhold til hvilken spenning ledningen fører. For den aktuelle spenningen i Fyrsundet er denne marginen oppgitt å være 1,5 m, jf. tabell 8. Denne sikkerhetsmarginen kommer i tillegg til det anførte i avsnittet over. Hvitt kvadratisk skilt med rød ramme og tallverdi i sort angir begrenset høyde (friseilingshøyde) over HAT, se figur 15.

Figur 15: Begrenset høyde under luftspenn og skiltangivelser. Skiltene angir "livsfarlig ledning" (øverst) og "begrenset høyde". Fra forskrift om farvannsskilt m.m., vedlegg 1, kapittel 7 og 8
