RAPPORT

Sjø 2014/06

RAPPORT OM SJØULYKKE - NORTH TUG, LG7141 (NOR) OG OCEAN PRINCESS IMO NO 9187899 (BERMUDA) FORLIS - KANTRING I KIRKENES, NORGE, 10. JUNI 2013

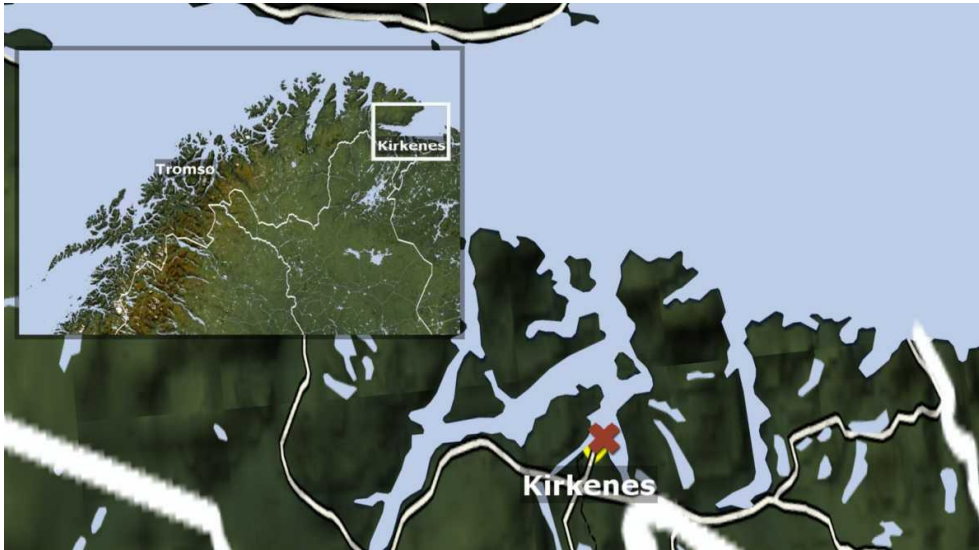
Figur 1: North Tug og Ocean Princess posisjon da ulykken intraff er markert med rødt kryss. Kilde: SHT

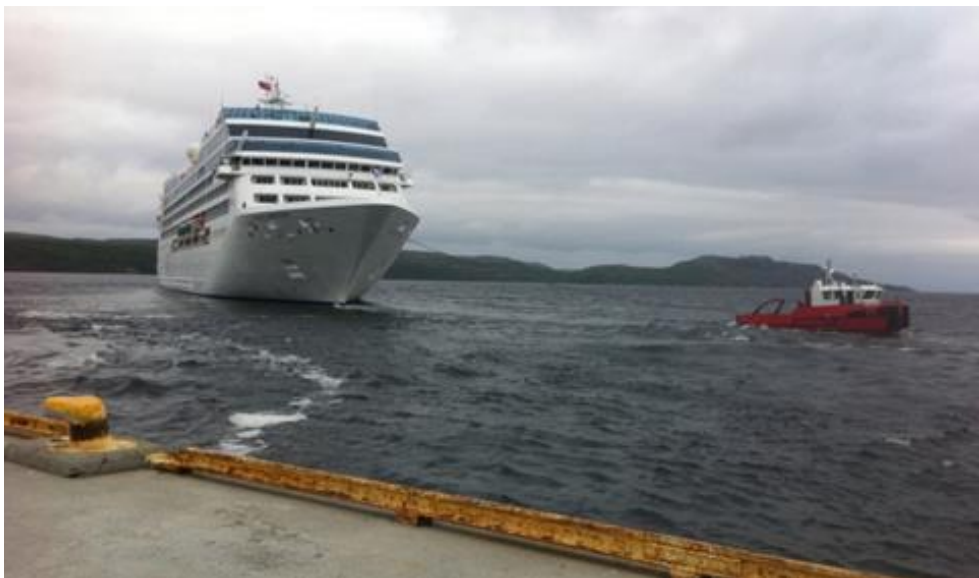
Figur 2: Arbeidsbåten North Tug og cruiseskipet Ocean Princess under avgang fra Kirkenes 10. juni 2013. Foto: Privat

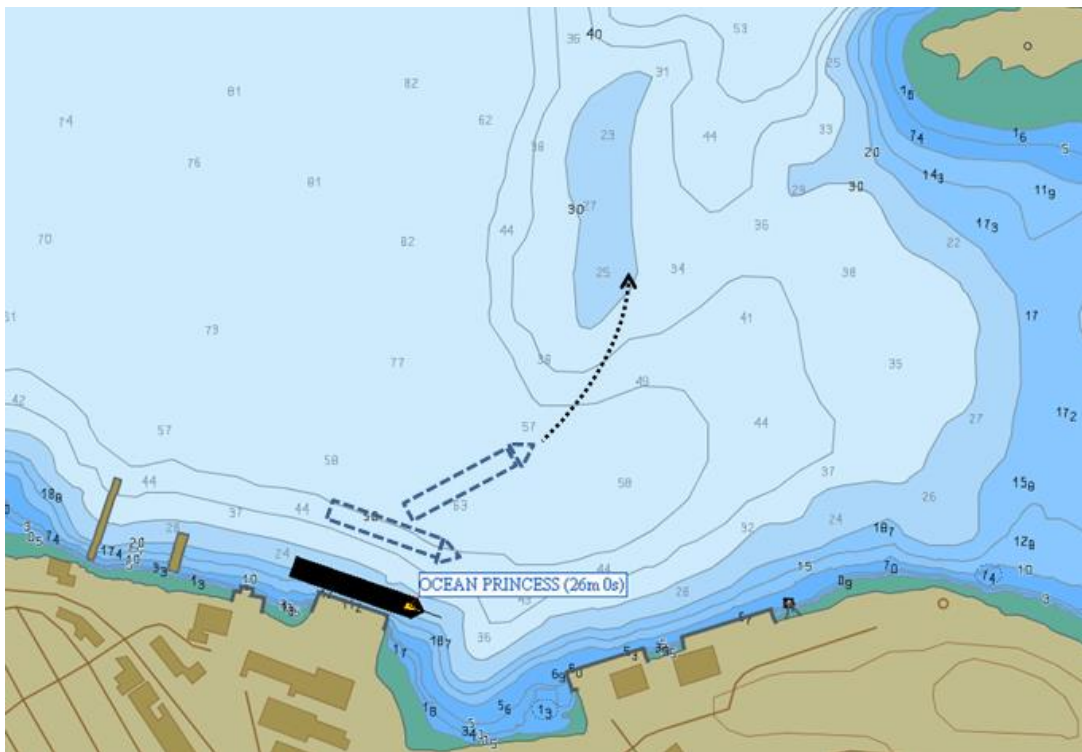
Kapteinen om bord på Ocean Princess planla opprinnelig å koble opp North Tug akterut for å få bistand til å dra hekken ut fra kai. I perioden fra avgangsbriefen og til North Tug ankom, ble planen endret til å koble opp North Tug forut. Dette for å benytte North Tug og fartøyets baugpropeller til å få baugen ut og for å benytte hovedmaskineri og ror til å manøvrere hekken utover. Planen var nå å ta fartøyet 50 – 70 meter parallelt ut fra kaien for så dra baugen ytterligere babord over og sette fart fremover og ut av havna (se figur 4). Det var strøm i østlig retning ved avgangstidspunktet.

Figur 4: Skisse som viser plan for avgang med North Tug koblet opp forut på Ocean Princess. Kilde: Kystverket/SHT

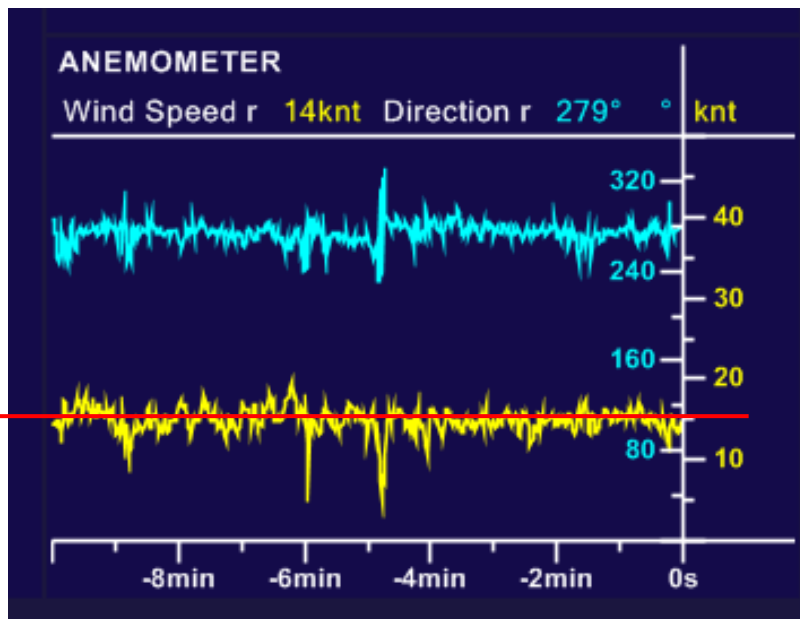
I løpet av dagen blåste det opp med vind fra nordøstlig retning. I perioden rett før og rett etter Ocean Princess avgang fra dypvannskaia blåste det gjennomsnittlig 15 knop (7,7 m/s) vind rett inn på fartøyets babord side. I kastene blåste det opp mot 20 knop. I figuren nedenfor vises et utsnitt av vindmålinger avlest fra Ocean Princess VDR.

Figur 6: Utsnitt fra VDR om bord på Ocean Princess. Viser vindens relative retning og hastighet i perioden 1757 – 1807 LT Kilde: Princess Cruises/SHT

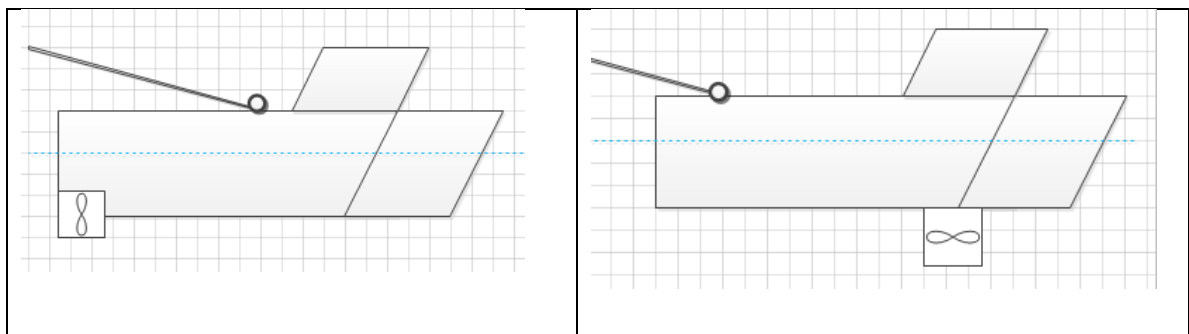
Figur 9: Skisse som viser konvensjonell slepebåt (til venstre) og traktor type slepebåt (til høyre) som begge sleper på line. Kilde SHT

North Tug var bygget og registrert som arbeidsbåt, men i forbindelse med ulykken i Kirkenes vil SHT behandle fartøyet som en konvensjonell slepebåt med to propeller akterut og med slepepunktet nær midtskips. Slepemetoden som ble benyttet var sleping på line. Da Ocean Princess satte fart akterover og North Tug ble hengende etter kan hendelsen behandles som om North Tug fungerte som «sterntug».
