# RAPPORT

## Sjø 2014/07

## RAPPORT OM SJØULYKKE - POLARIS I, IMO NR. 4500163, PERSONULYKKE I YMERBUKTEN, ISFJORDEN, SVALBARD 21. AUGUST 2012

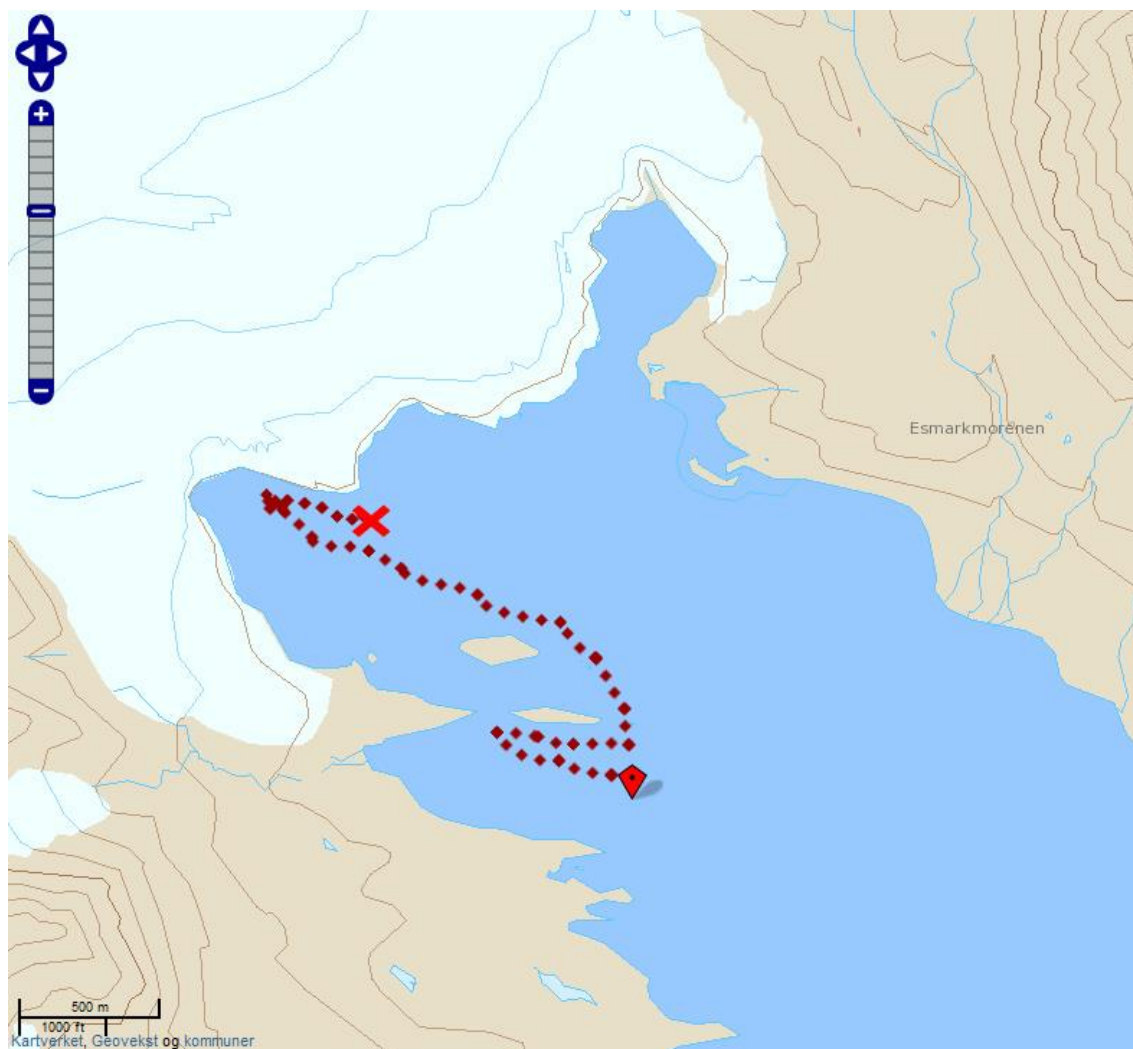
Figur 3: Kart over Ymerbukten og Esmarkbreen. Da breen er i stadig forandring angir ikke kartet en nøyaktig beskrivelse av brefronten. Fartøyet Polaris I lå oppankret lengre ute i Ymerbukten, angitt med firkantet merke. Rød linje illustrerer der lettåtene seilte i forkant av ulykken, men dette er ikke nøyaktig gjengitt i forhold til posisjon og avstand til brefront. Ulykken skjedde i området omkring det røde krysset. Kartgrunnlag: Statens kartverk, Geovekst og kommuner

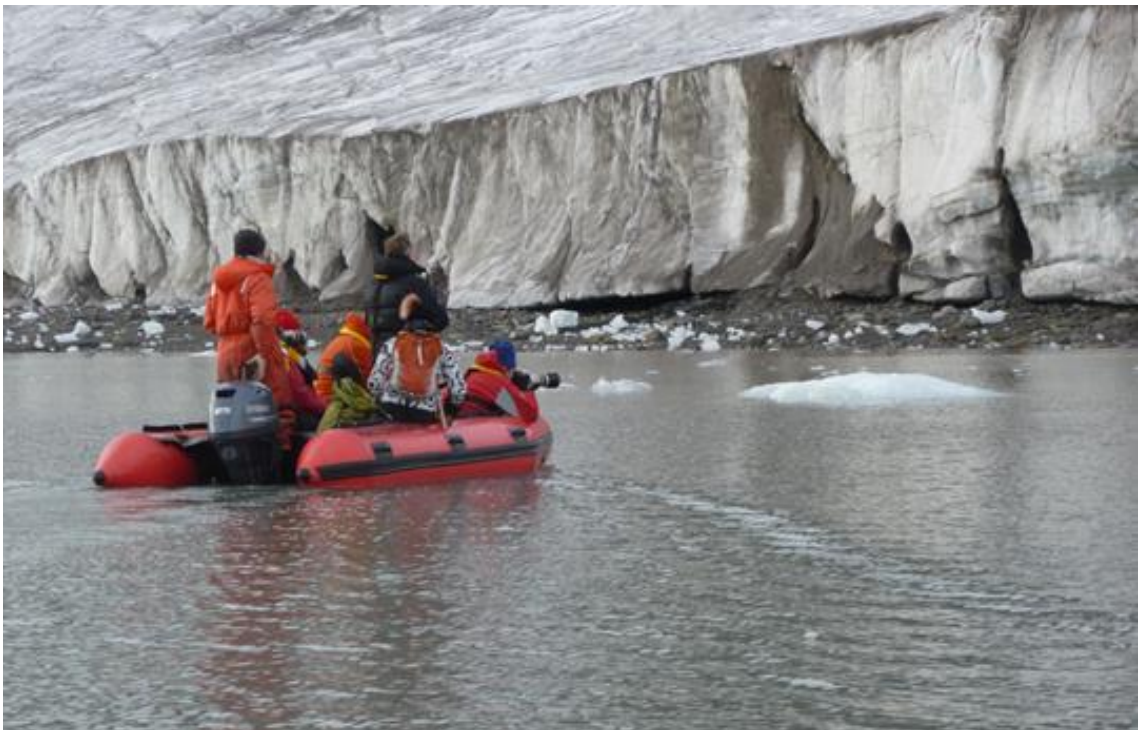
*Figur 6: Bildet viser Lettbåt 1 mens det var på vestsiden av bukten. Bildet var tatt fra Lettbåt 2 i forkant av ulykken. Foto: Privat*

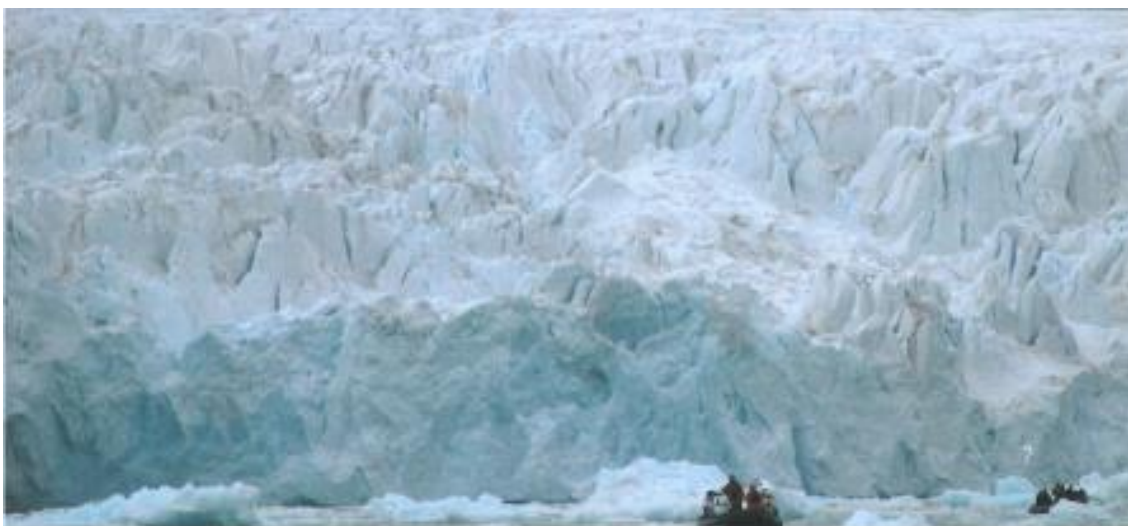
Figur 12: Bildet viser to lett båter i forkant av en brefront. Fra side 7 i reklamebrosjyren til reiseoperatøren. Foto: Grands Espaces Sàrl

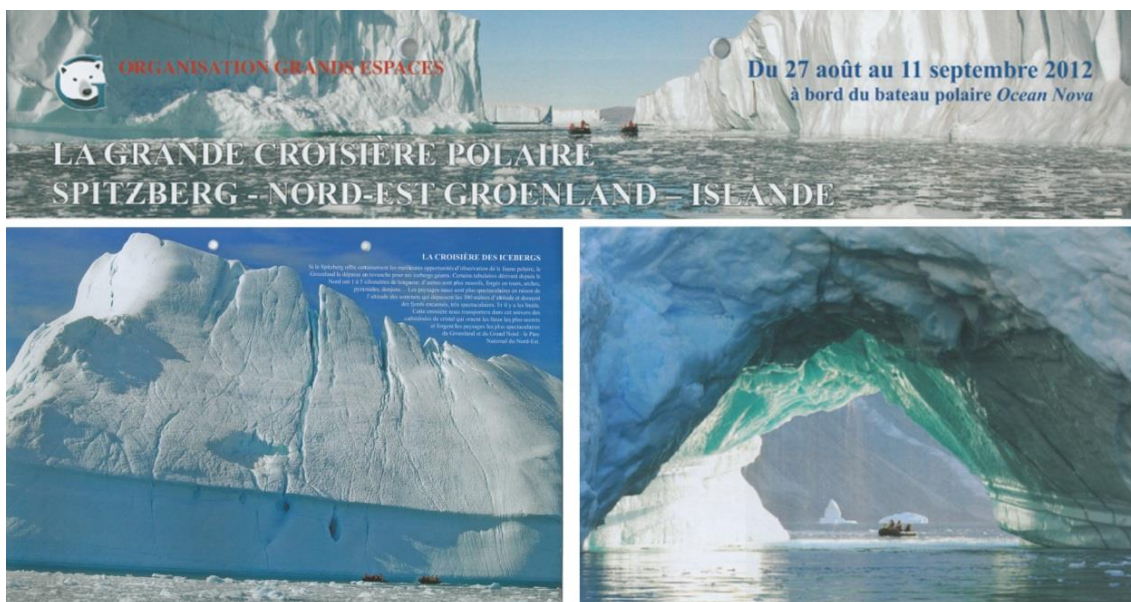
Figur 13: Bildene viser lett båt i nærheten av isfjell. Fra side 18,19 og 21 i reklamebrosjyren til reiseoperatøren. Foto: Grands Espaces Sàrl

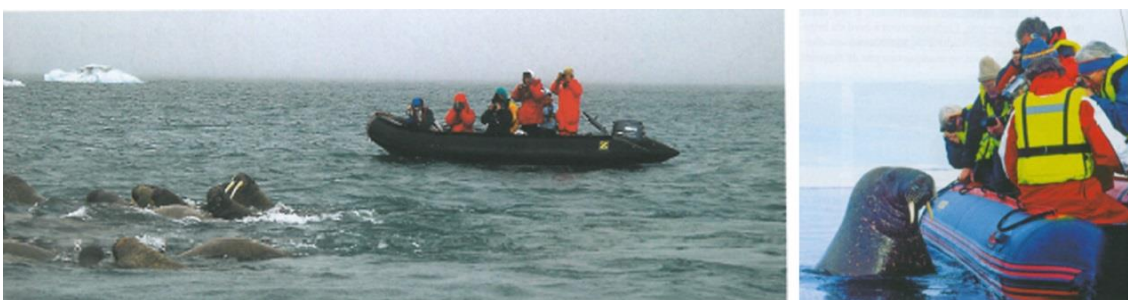
Figur 14: Bildet til venstre viser en lett båt med passasjerer i nærheten av en flokk med hvalross. Bildet til høyre viser en hvalross ved en lett båt med passasjerer. Fra side 8 og 34 i reklamebrosjyren til reiseoperatøren. Foto: Grands Espaces Sàrl
