RAPPORT

Sjø 2014/08

RAPPORT OM SJØULYKKE - KOLLISJON MELLOM ISABELLA LK3827 OG FRITIDSBÅT I KRAGERØ 27. JULI 2013

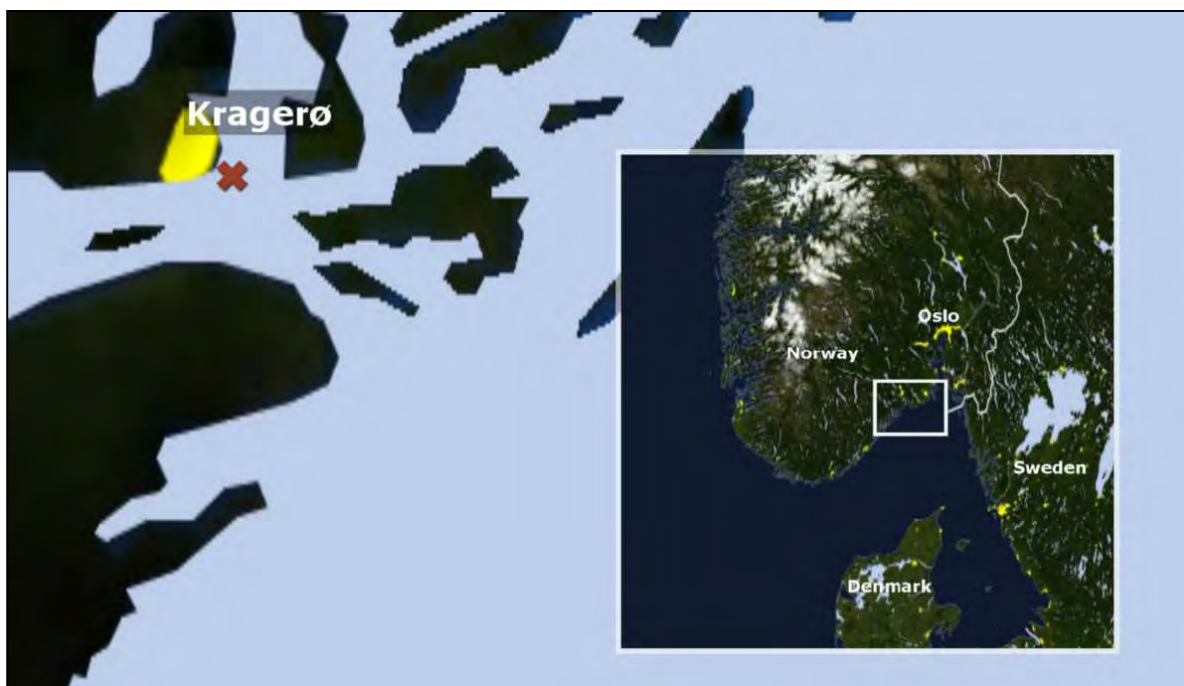
Figur 1: Den 27.juli 2013 kolliderte en taxibåt og en fritidsbåt ved Galeioddene utenfor Kragerø havn. Kilde: SHT

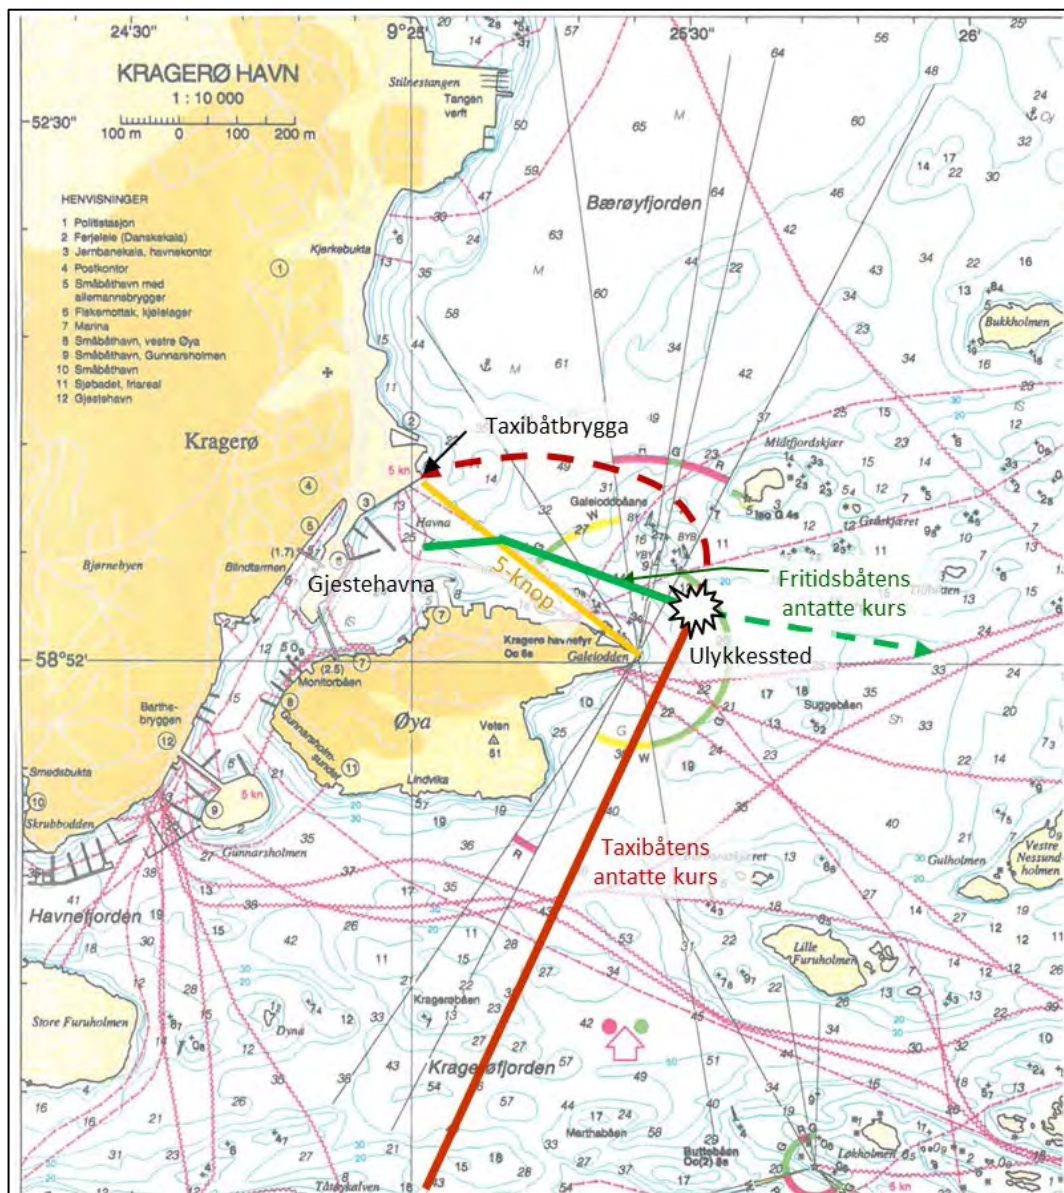
Figur 2: Utsnitt av sjøkart over Kragerø havn, hvor antatte/oppgitte kurser og posisjoner (grønn linje for fritidsbåt, rød linje for taxibåt) for ulykken er tegnet inn. Kartgrunnlag: Statens kartverk Sjø, sjøkart nr. 6.

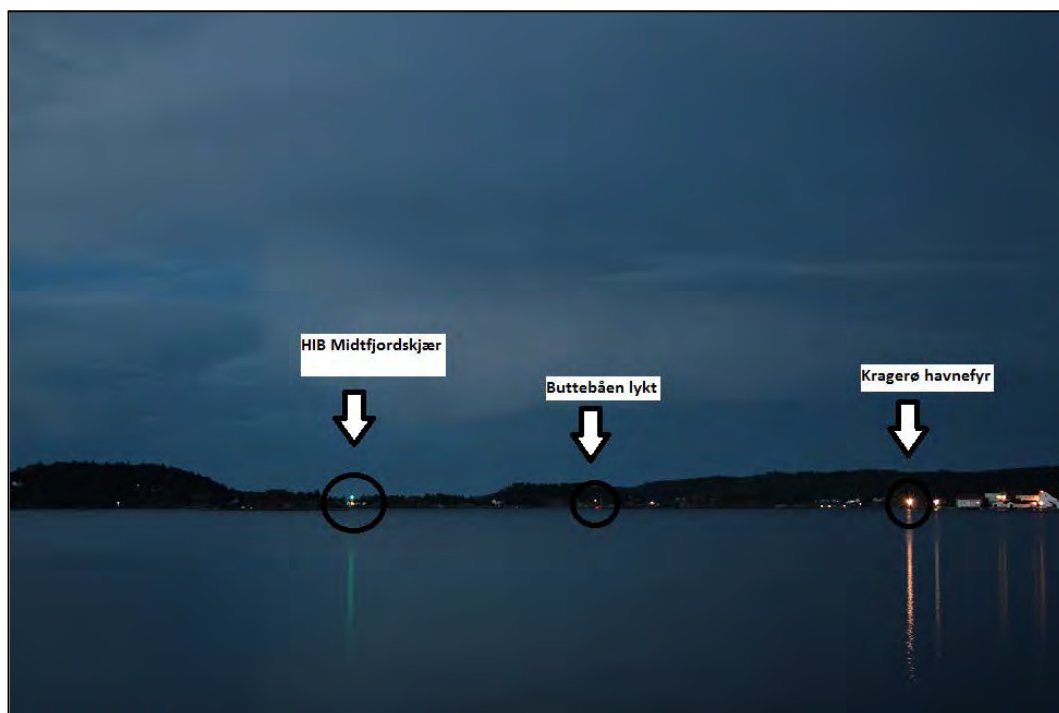
Figur 9: Fotografiet tatt fra Tangen brygge mot øst-sydøst 31.juli 2013 kl.0344, innstillinger brukt var 15sek/ISO100/f/5, og viser området rundt Galeiodden. Soloppgang den 31. juli var kl.0508 lokal tid. Rød-hvitt lys i høyre på bildet er fra Kragersø havnefyr. Grønt lys litt til venstre for midten av bildet er fra lateralmerking(HIB) ved Midtfjordskjær for leias hovedretning, gir grønt blink og har indirekte belysning. Mellom disse skimtes et rødt lys som er sektorlyset fra Buttebåen lykt. Politiet har opplyst at dette bildet gjengir lysforholdene slik de opplevde det ved dette tidspunktet på døgnet. Foto: Politiet

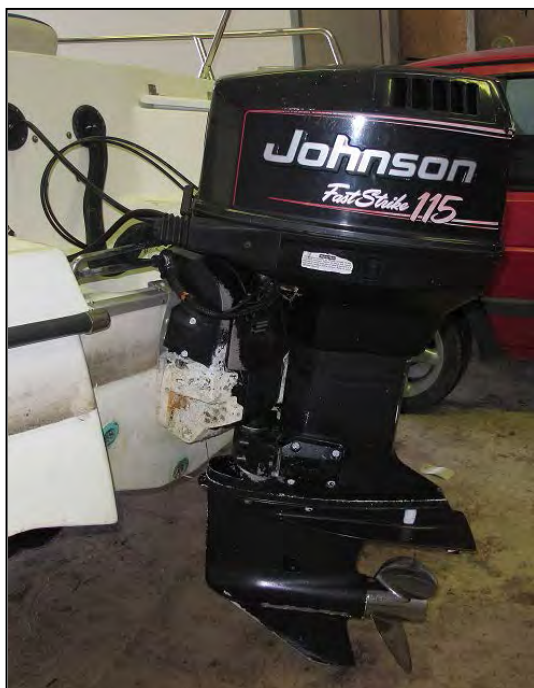
Påhengsmotoren (figur 15) var utstyrt med hydraulisk tilt som kunne regulere vinkel mellom båt og motor. Hvis motor er tiltet utover med stor vinkel vil båten bruke lenger tid på å komme opp i plan. Ved den tekniske befaringen foretatt av havarikommisjonen var ikke motor tiltet og det var heller ikke oppdaget lekkasjer på det hydrauliske systemet. Det er derfor trukket en slutning at påhengsmotoren sto i den posisjon som ga kortest tid fra sakte fart til båten var oppe i plan.

Figur 15: Fritidsbåtens påhengsmotor, en Johnson 115 hk, 1995 modell. Foto: SHT

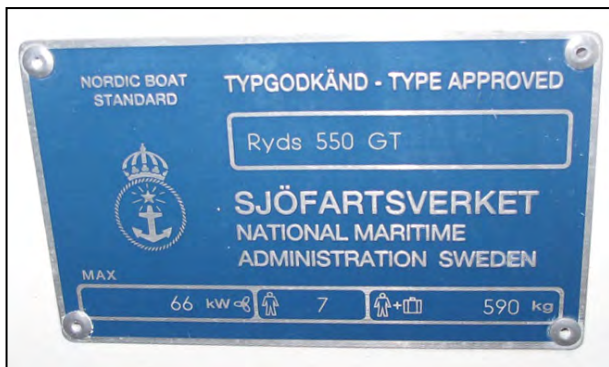
Figur 16: Typegodkjenningsskilt fra fritidsbåten. Foto: SHT

Ryds AB i Sverige fulgte den frivillige/anbefalte Nordisk båtstandard da båten ble bygget i 1995 og det Svenske Sjøfartsverket hadde utstedt typegodkjennelsen (figur 16).

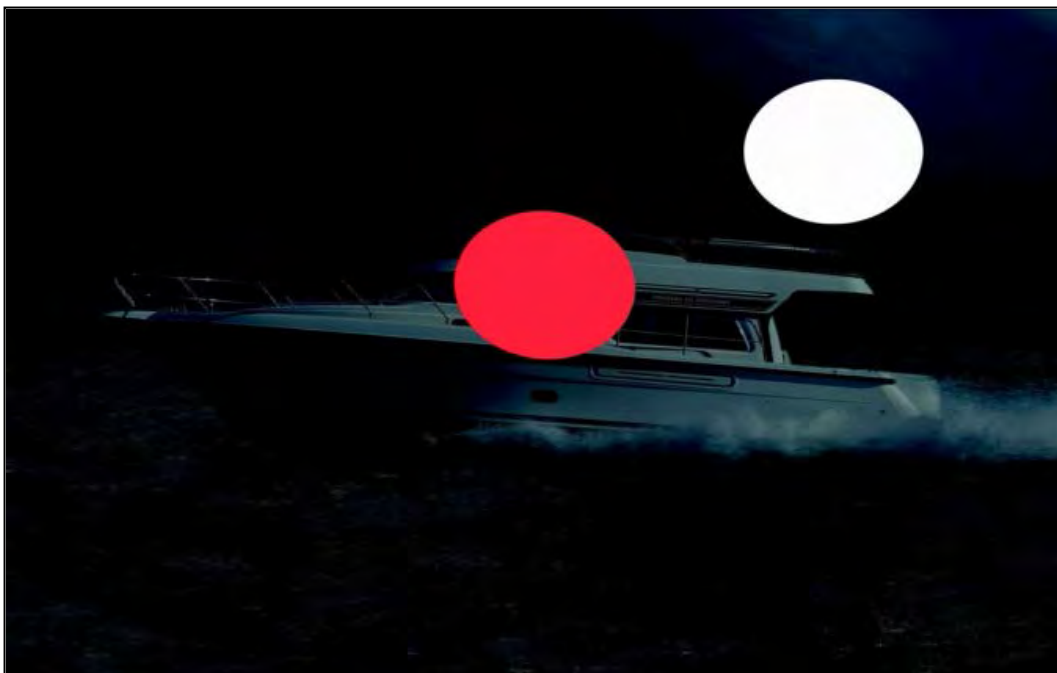
Figur 19 viser lanterneføring og farge som skulle være synlig i retning av fritidsbåten da han hadde taxibåten på sin styrbord side forut for ulykken. Taxibåten hadde topplanterne plassert noe foran sidelanterne.

Figur 19: Lanterneføring som skal kunne observeres på et motorfartøys babord side. For taxibåten var topplanterne plassert noe foran sidelanterne. Kilde: *Båtførerprøven i teori og praksis* (Engelsborg J. og Engelsborg T., 2013)

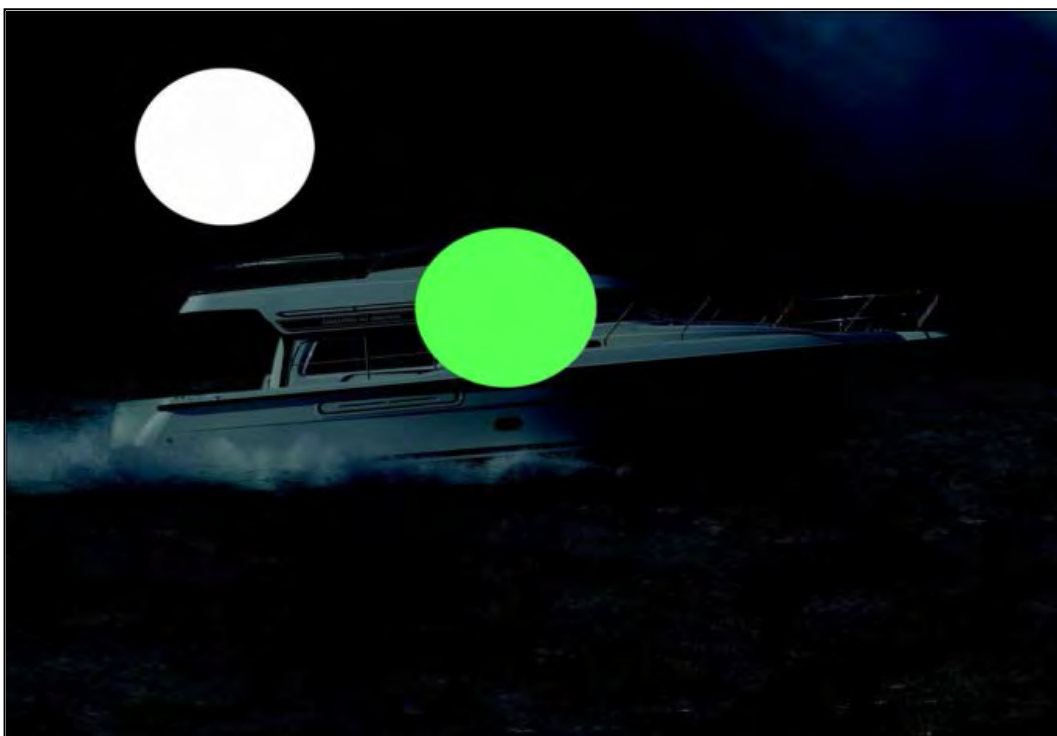
Topp- og sidelanternene på fritidsbåten var noe forskjøvet til styrbord for langskips senterlinje. I henhold til Sjøveisreglene regel 23 (c) (iii) skulle da sidelanternene vært oppsatt i én kombinert lanterne, men dette har ikke praktisk betydning i denne saken. Topplanteren er målt til å ha en vertikal avstand ca. 0,5 meter over sidelanternene. Dette er i henhold til Sjøveisreglene regel 46 (b) som gjelder særskilt for norsk innenlands farvann.

Figur 20: Lanterneføring som skal kunne observeres på et motorfartøys styrbord side. Kilde: Båtførerprøven i teori og praksis (Engelsborg J. og Engelsborg T., 2013).

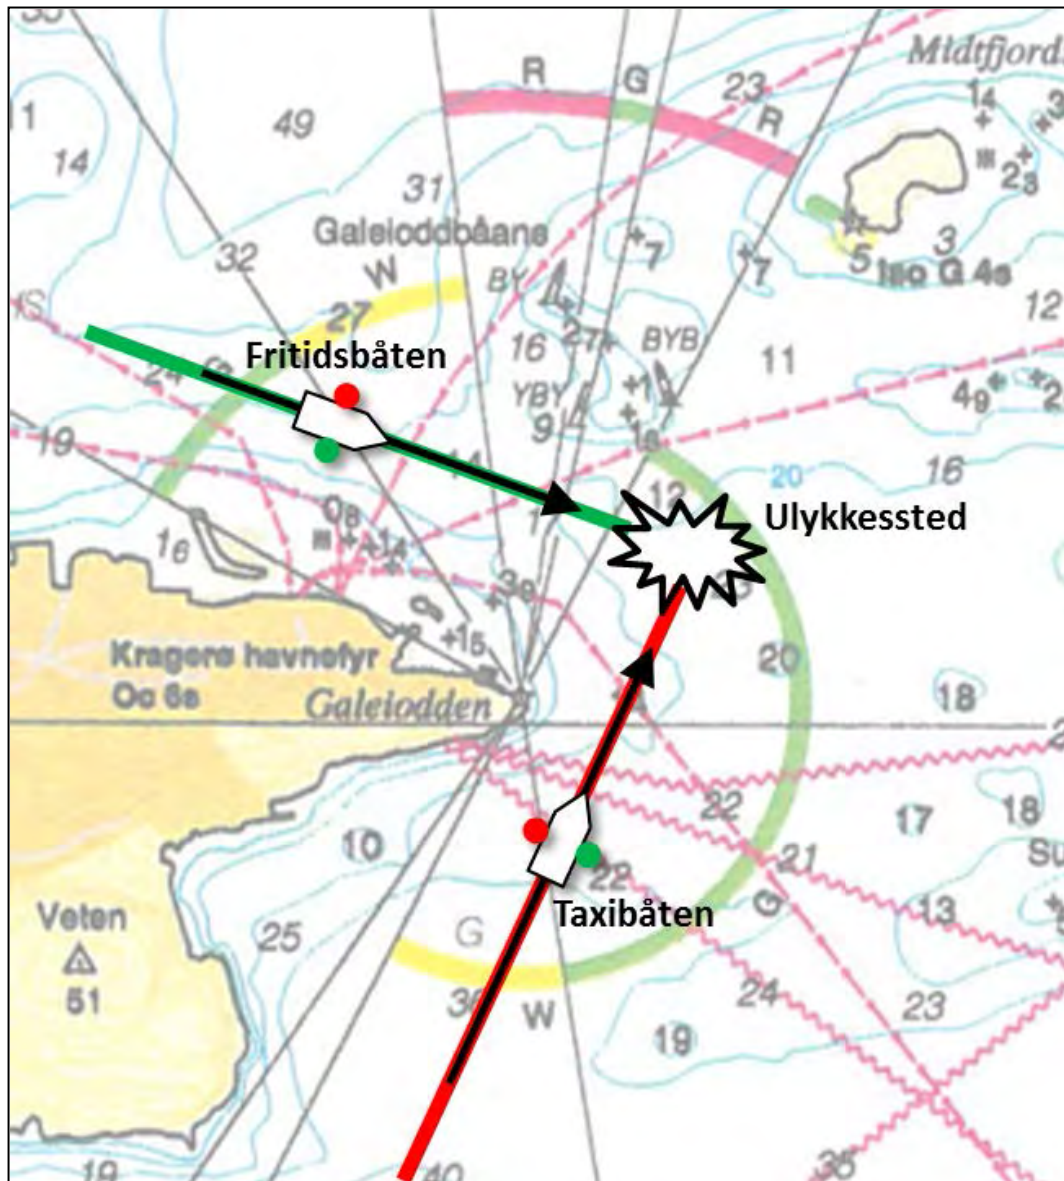
Figur 24: Kartutsnitt over farvannet ved Galeioddøya illustrerer hvor begge båtene har befunnet seg i en lyssektor fra Kragerø havnefyr, hvor sektorblinkene de har kunnet observere, har samme kulør som fargen på respektive sidelanterne fra det fartøy som kom på kryssende kurs. Kartgrunnlag: Statens kartverk Sjø, Sjøkart nr. 6.

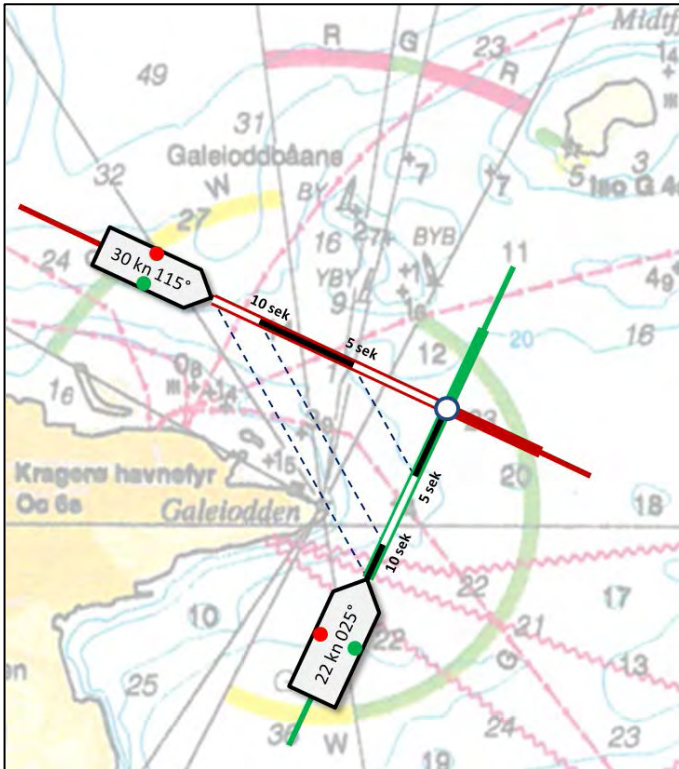
Figur 27 viser hvilke posisjoner, kurser og hastigheter fartøyene kan ha hatt da Galeiodden ikke lenger utgjorde et sikthinder mellom fartøyene. Dersom fartøyene opprettholdt sine antatte kurser og hastigheter videre, vil fartøyene kollidere etter 12-15 sekunder.

Det er her lagt til grunn kurser og hastigheter for begge fartøyene (fritidsbåt: 30 knop kurs 115°; taxibåt 22 knop, kurs 025°). Ut fra dette vil skjæringsvinkelen mellom fartøyenes kurser bli omtrent 90 grader. Vinkelen fra taxibåtens senterlinje mot fritidsbåten er under disse betingelsene beregnet til 54° mot babord. Med stabile hastigheter og kurser for fartøyene vil vinkelen mellom dem være noenlunde konstant frem til ulykken.

Figur 27: Illustrasjon av fartøyenes mulige posisjoner, hastigheter og kurser da landskapet ikke lenger var til hinder for fri sikt mellom dem. (Fartøyene er ikke i målestokk). Kartgrunnlag: Statens kartverk Sjø, Sjøkart nr. 6.

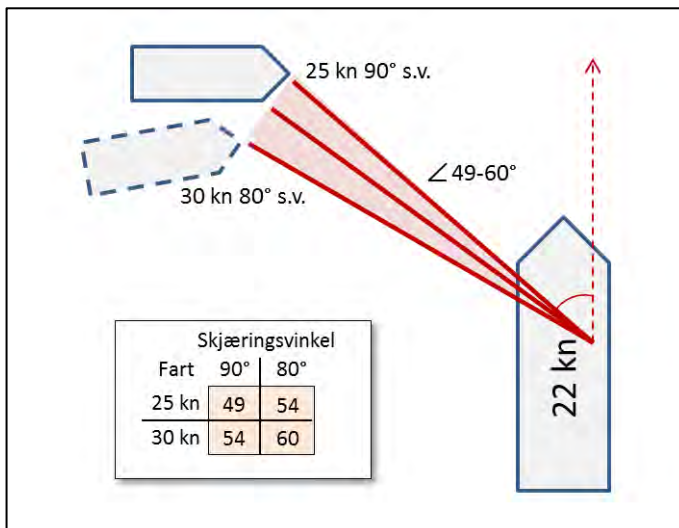
Havarikomisjonen har også gjort beregninger med alternative hastigheter og kurser for fritidsbåten. Sett fra taxibåten ville en lavere hastighet i forkant av ulykken ha redusert vinkelen mellom fartøyene, mens en dreining av fritidsbåtens kurs mot babord ville gitt en større vinkel. Endringer i motsatt retning gir tilhørende motsatt virkning. Beregninger av variasjoner i fritidsbåtens hastighet (25-30 knop) og kursenes skjæringsvinkel (80-90°) gir fritidsbåten en relativ peiling i området 49-60° på taxibåtens babord baug. Dette er illustrert i figur 28.

Figur 28: Relativ peiling på baugen fra taxibåt mot fritidsbåt med variasjoner i hastigheter og skjæringsvinkler (sv.) for fartøyene forut for kollisjonen. Illustrasjon: SHT

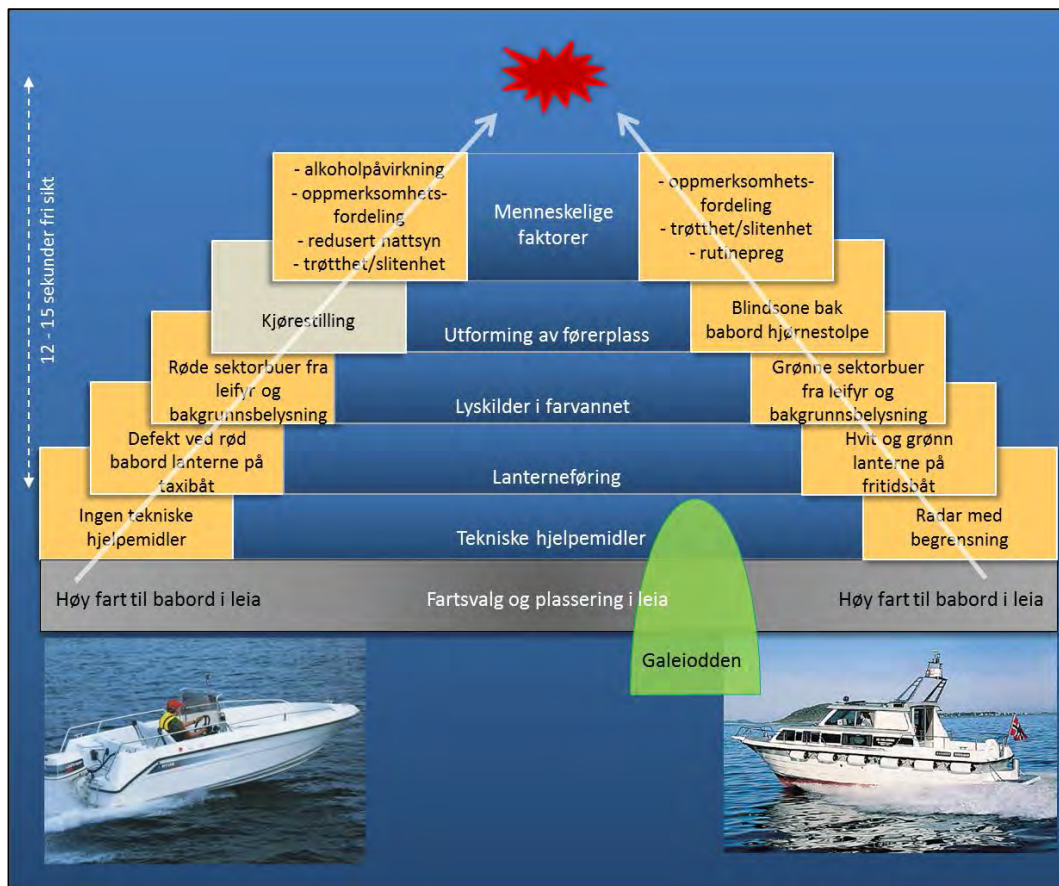
Figur 29 oppsummerer de faktorer som er vurdert å kunne hatt betydning for båtførernes situasjonsforståelse.

Figur 29: Faktorer som kan ha hatt betydning for båtførerens situasjonsforståelse. Illustrasjon: SHT

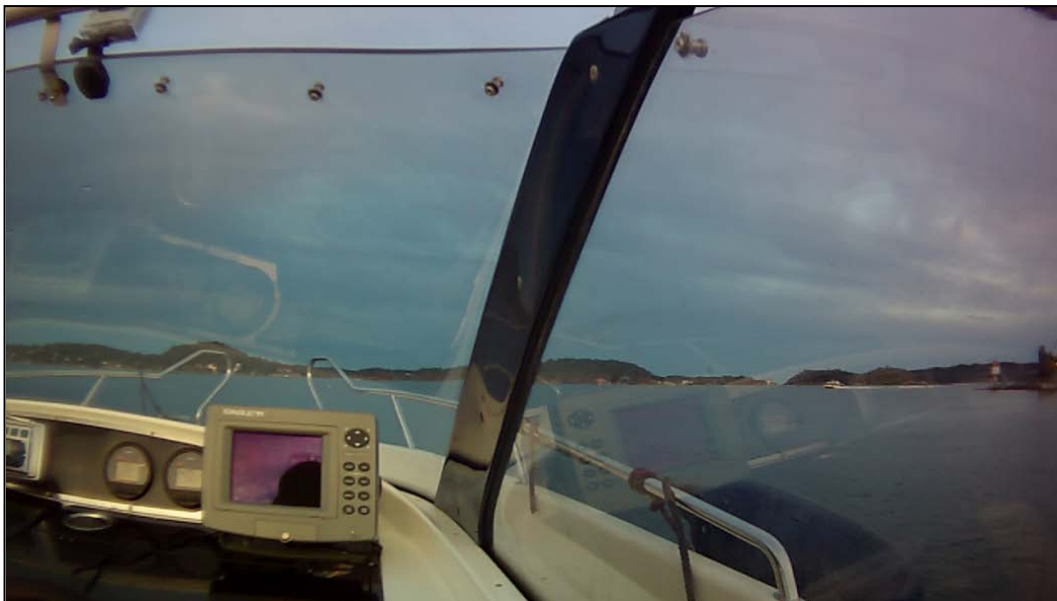
Figur 31: Bilde fra Havarikommisjonens rekonstruksjon (dagtid 7. august 2013) tatt fra førerposisjon i fritidsbåten mot taxibåten (til høyre i bildet). På dette tidspunktet er det ca. 10 sekunder igjen til skjæringspunktet. Kragerø havnefyr vises til høyre i bildet. (Fritidsbåten benyttet under rekonstruksjonen avviker fra det aktuelle fartøyet i ulykken). Foto: SHT

Figur 31 viser utsikt fra førerposisjon i fritidsbåten benyttet under rekonstruksjonen på dagtid. Det er usikkert om føreren stod og kjørte båten denne natten, men SHT mener at det er sannsynlig ut i fra de beskrivelser som er gitt. Dermed er det også usikkert om han eventuelt ble noe blendet av topplanternen og/eller om han skjermet topplanternen (se kapittel 1.11.2.4).

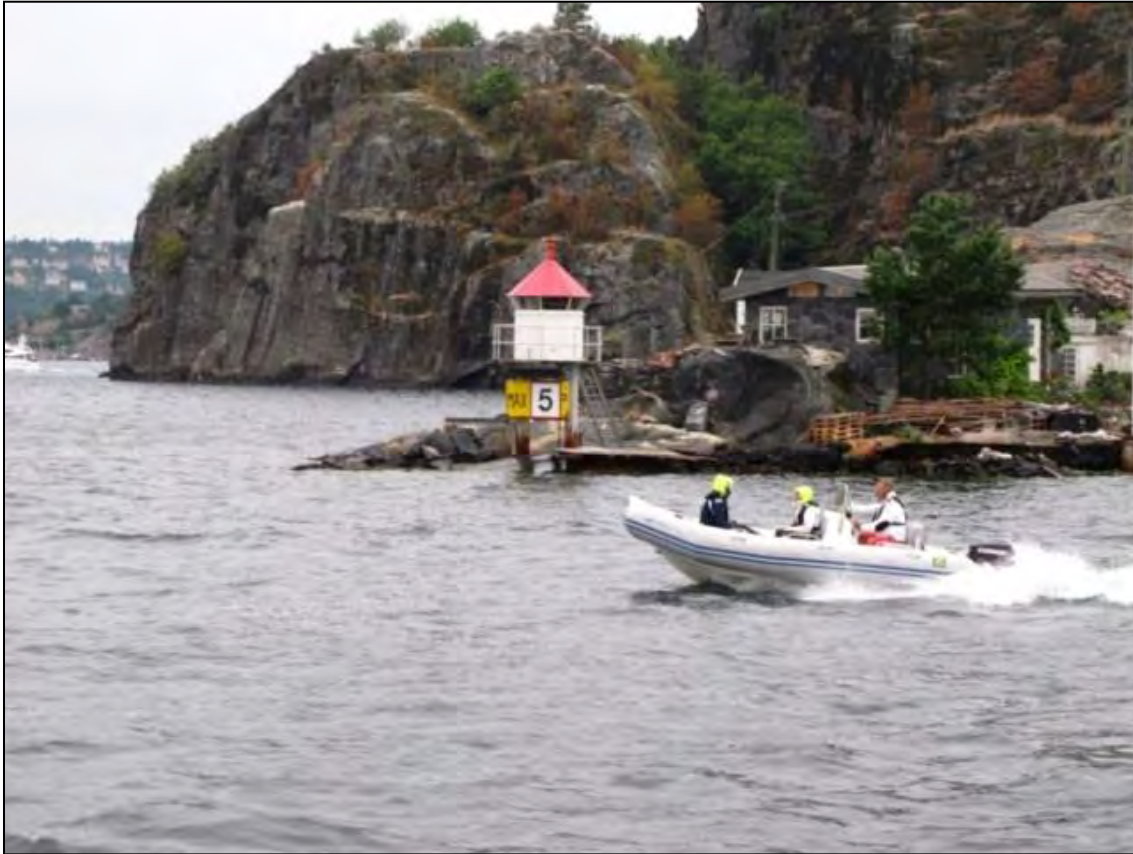
Figur 1: Kragerø havnefyre sett fra nord. Skiltet markerer yttergrensen for 5 knops fartsbegrensning for Kragerø havn på nordsiden. Fartøyet som sees i bildet er utenfor 5 knops grensa. Foto: SHT

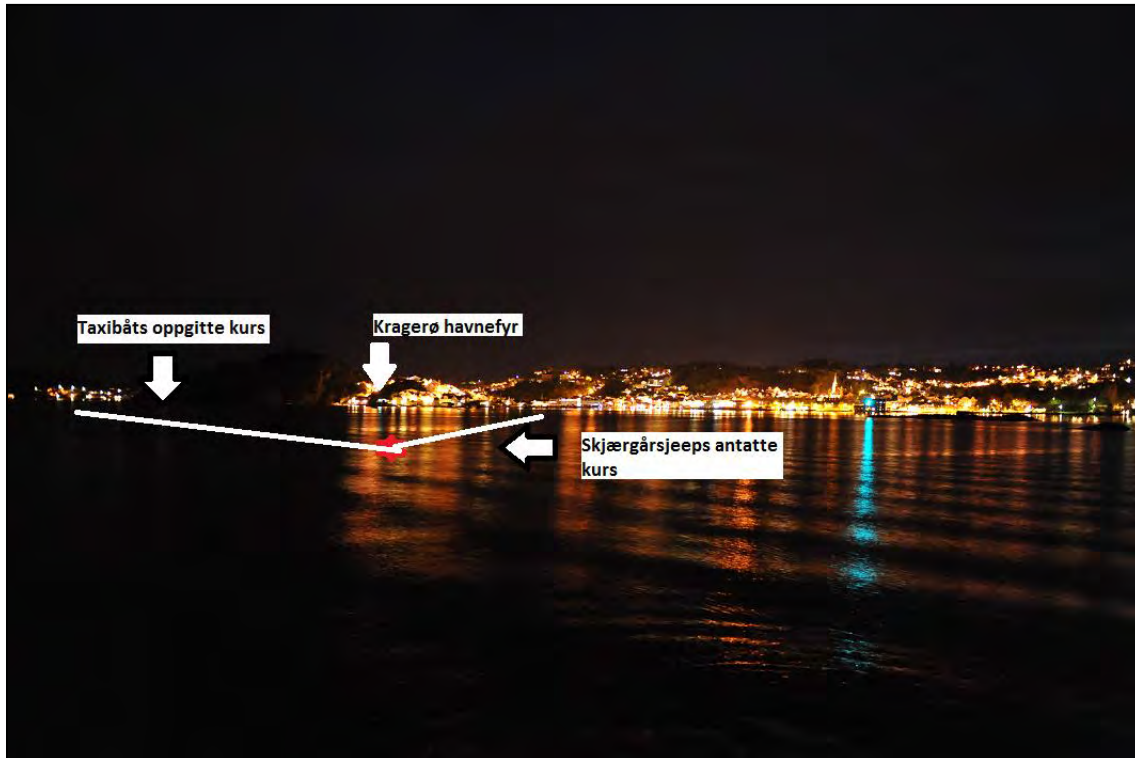
Om natten kan bakgrunnsbelysning betraktet fra sjøen gjøre det utfordrende å skille ut fartøy som er underveis i farvannet og fartøy som eventuelt ligger til kai med tente lanterner. Imidlertid rapporterte taxibåtfører at det var få andre fartøysbevegelser i farvannet på det tidspunktet ulykken inntraff. Det var heller ikke mye trafikk i farvannet i den perioden rekonstruksjonen fant sted etter mørkets frembrudd 8. august.

Figur 3: Nattfoto tatt kl. 0009 8. august 2013 illustrerer bakgrunnsbelysningen. Eksponert fra Midtfjordskjær mot Galeiodden og Kragersø havn. Innstillinger brukt var 10 sek/maks ISO (5000) / f/2,8. Forholdene var mørkere på dette tidspunktet enn hva som antas var tilfellet 27. juli kl.0320. Foto: SHT

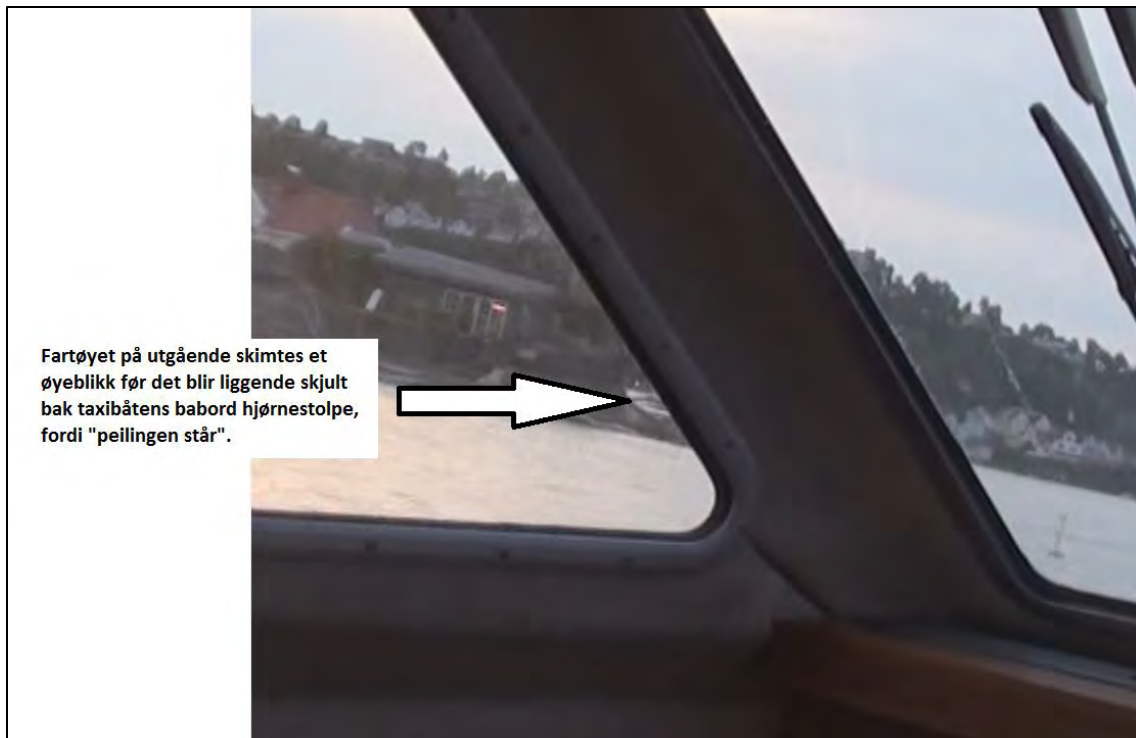
Når peilingen ikke forandrer seg nevneverdig for fartøy på kryssende kurs (*peilingen står*), vil de på et gitt tidspunkt treffe hverandre. Rapportens bildeserie fra og med figur 5, til og med figur 8, illustrerer at fritidsbåten som kom inn fra babord en tid ble liggende gjemt bak taxibåtens hjørnestolpe under rekonstruksjonen.

Figur 5: Foto fra rekonstruksjonen hvor en Mørejet 30 med samme tverrmål på hjørnestolper ble benyttet. Fritidsbåten som ble benyttet kan så vidt skimtes på vei ut fra Kragerø. Foto: SHT

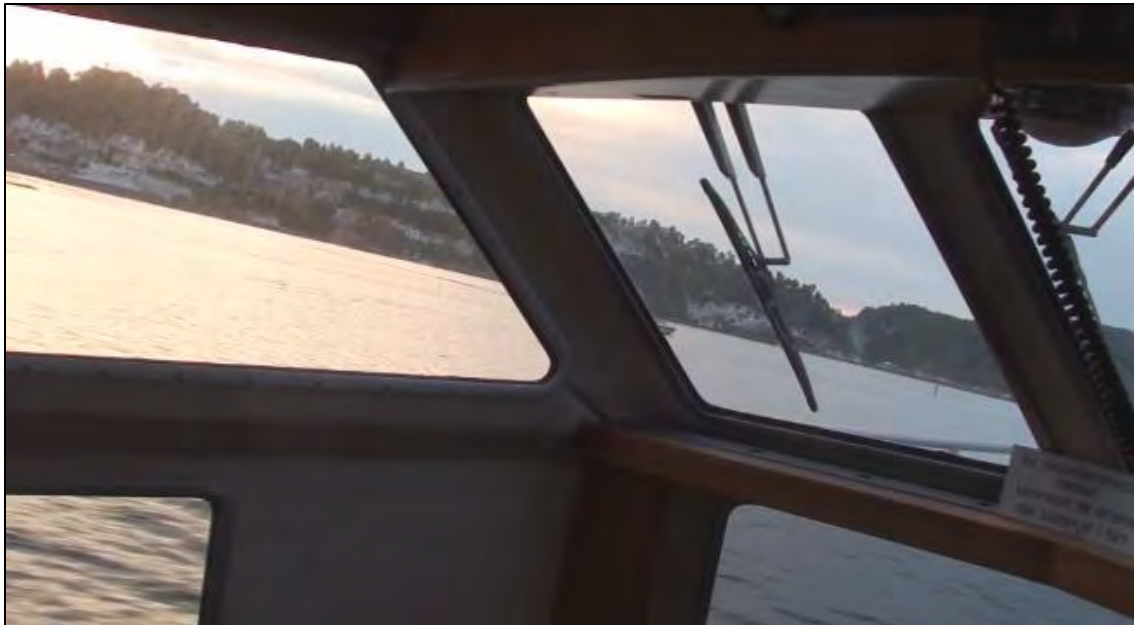
Ved rekonstruksjonen ble det observert at fritidsbåten da den kom inn på kollisjonskurs fra babord, lå skjult bak taxibåtens babord hjørnestolpe de første 7 sekundene det var fri sikt mellom fartøyene.

Figur 7: Foto fra rekonstruksjonen hvor fritidsbåten dukket fram foran taxibåtens hjørnestolpe etter ca. 7 sekunder med fri sikt. Foto: SHT

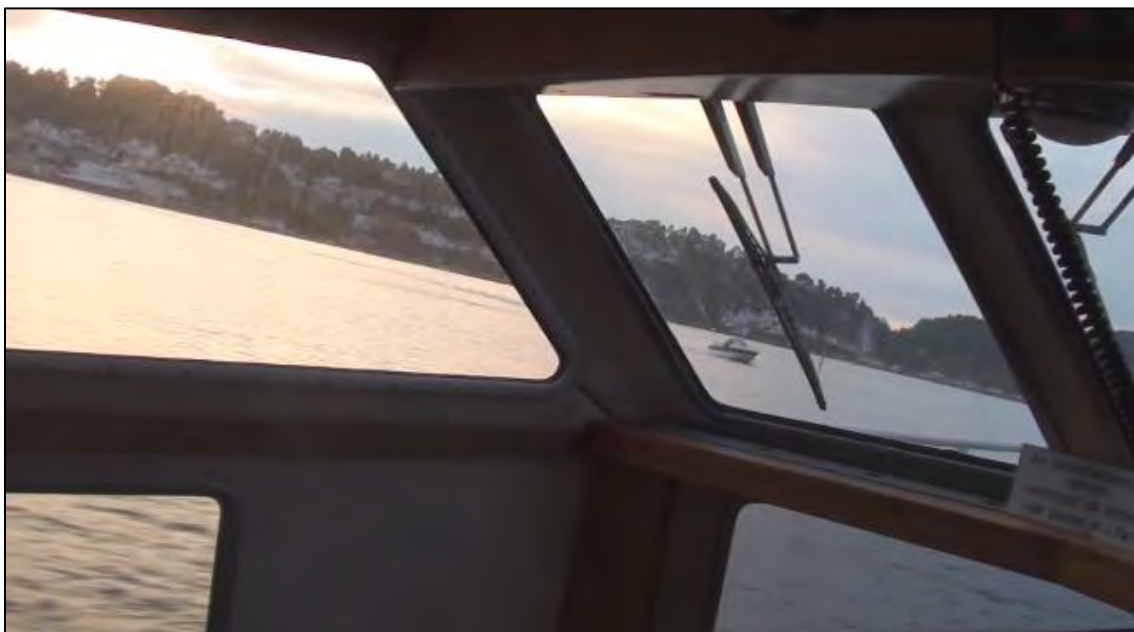
Figur 8: Foto fra rekonstruksjonen hvor fritidsbåten kunne observeres i ca. 7-8 sekunder før skjæringspunktet mellom fartøyenes kurser. Foto: SHT

Rekonstruksjonen fastslo at begge fartøyene var mulig å observere visuelt, og dermed i potensiell radarkontakt med hverandre, i omlag 15 sekunder totalt før skjæringspunktet.

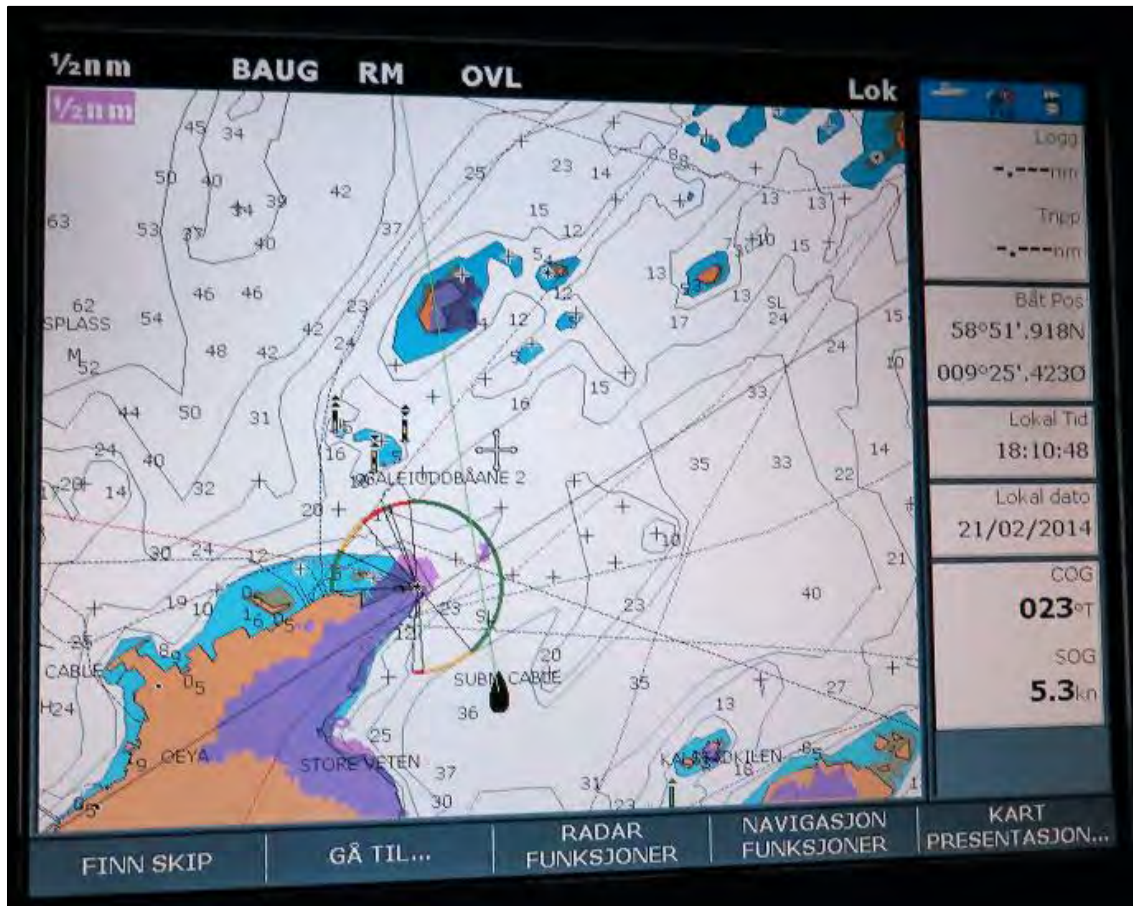
Figur 9: Taxibåten Isabellas kombinerte Raymarine radar og kartplotterskjerm. Foto er tatt under kjøring 21. februar. Enheten var da konfigurert med kurslinje som baug opp, relativ bevegelse og 1/2 n.m. som avstand. Eget fartøy var satt "off center" (ute fra senter). Foto: SHT

Havarikommisjonens oppfatning av den kombinerte presentasjonen med radar over kartbildet, var at dette fungerte rimelig godt. Alle ekko ble markert med purpur skygge. I figur 9 gir ikke kardinalmerkene ved Galeioddåane noe ekko enda, da de fortsatt ligger i skyggen av Galeiudden. Forut, rett til høyre for fartøyets kurslinje er det markert radarkontakt med et mindre fartøy som gir en purpur skygge. Siden det ikke ble benyttet slepestrek, vil ikke eget fartøys tidligere kurslinje eller andre fartøys kurslinjer bli markert. Man var derfor avhengig av å iaktta andre ekkos bevegelser over en viss tid for å se hvilken kurs de stevnet.

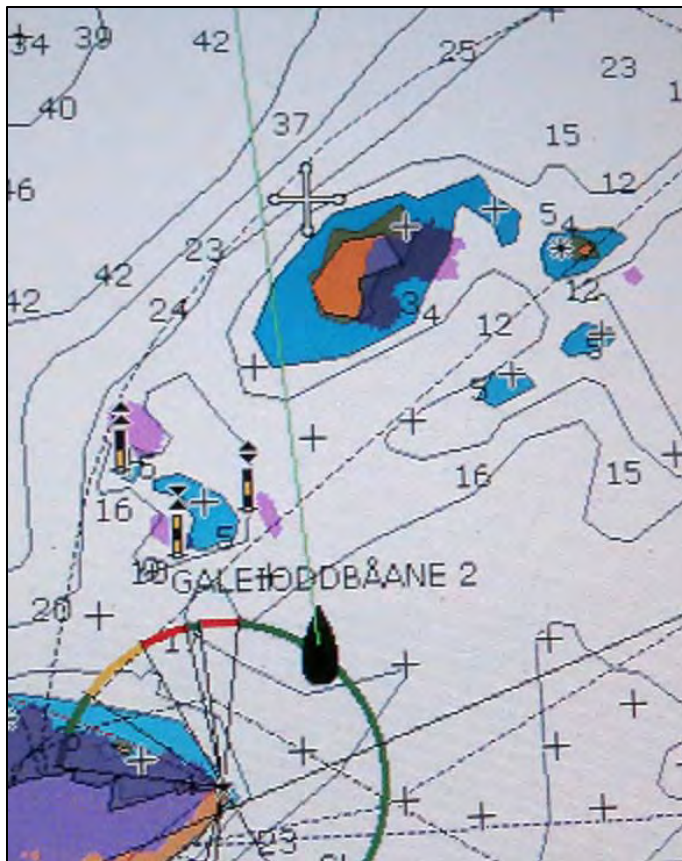
Figur 10: Utsnitt fra taxibåten Isabellas kombinerte Raymarine radar og kartplotter bilde. Enheten var innstilt som i figur 9. De felt rundt land og sjømerker som er farget purpur er hvordan enheten legger markering for ekko. Man ser at radar og kartbilde er noe forskjøvet. Foto: SHT

Forskyvningen mellom ekko og kart som kan sees i figur 10, er opplyst av eier å skyldes at radar oppdaterer bildet hvert 2,5 sek (radarantenne roterer 24 rpm) mens kartet oppdateres fra GPS mottager ca. hvert sekund. Når fartøyet er i store bevegelser som sterk sving eller høy hastighet vil forskyvningen tilsvare bevegelsen i tidsforskjellen (i teorien). Denne tidsforskjellen forskyves igjen, siden signalene har ulike oppdateringsfrekvens, og fordi GPS-signalene ikke alltid er helt eksakte. Dette merkes spesielt godt i skarpe svinger, men har langt mindre betydning i høy fart på en rett kurs. Eier av fartøyet fortalte videre at ekkoforskyvning av landskapet ikke oppfattes å skape misforståelser så lenge føreren prioriterer radarbildet.

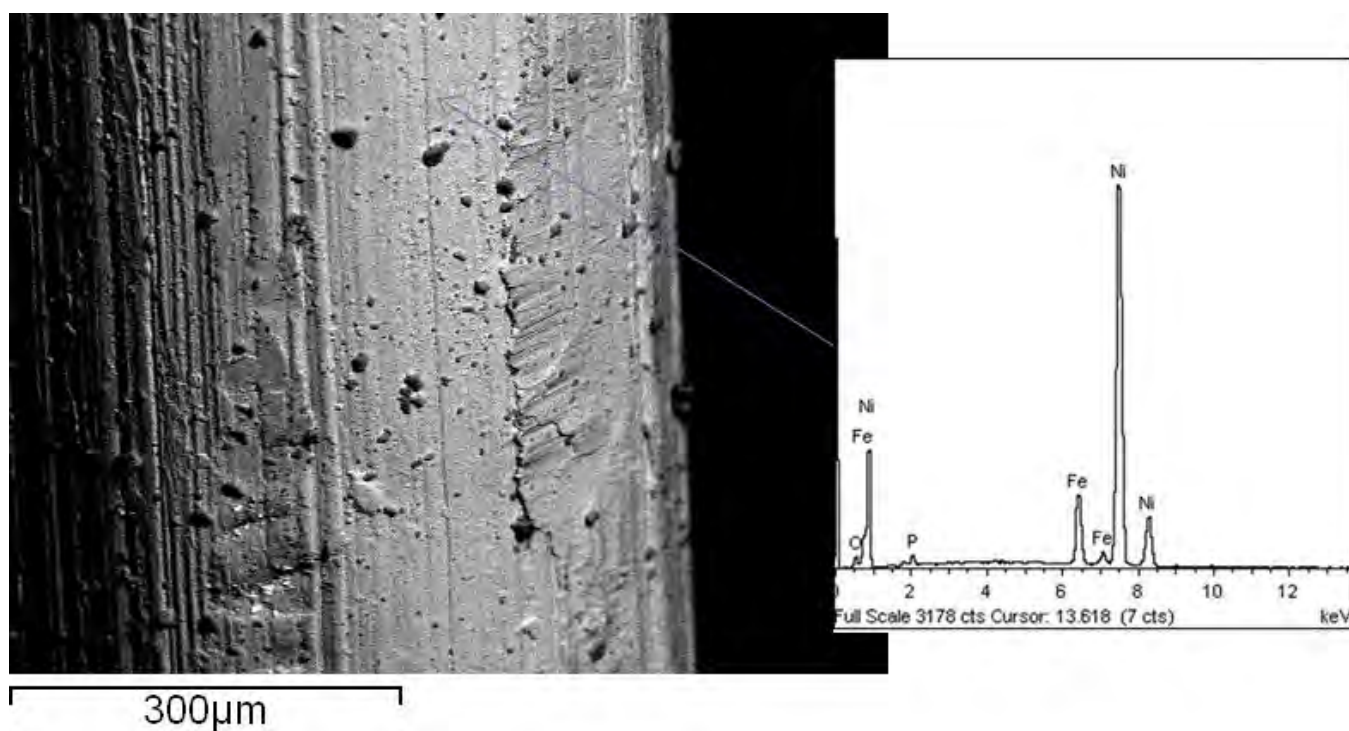
Figur 3 Bilde i SEM (BEI) av nedre festepinne for ubrukt lyspære med tilhørende EDS spekter.
