RAPPORT

Sjø 2016/04

RAPPORT OM SJØULYKKE - FORLIS AV ARBEIDSBÅTEN HEIDI I SANDEBUKTA 16. FEBRUAR 2015

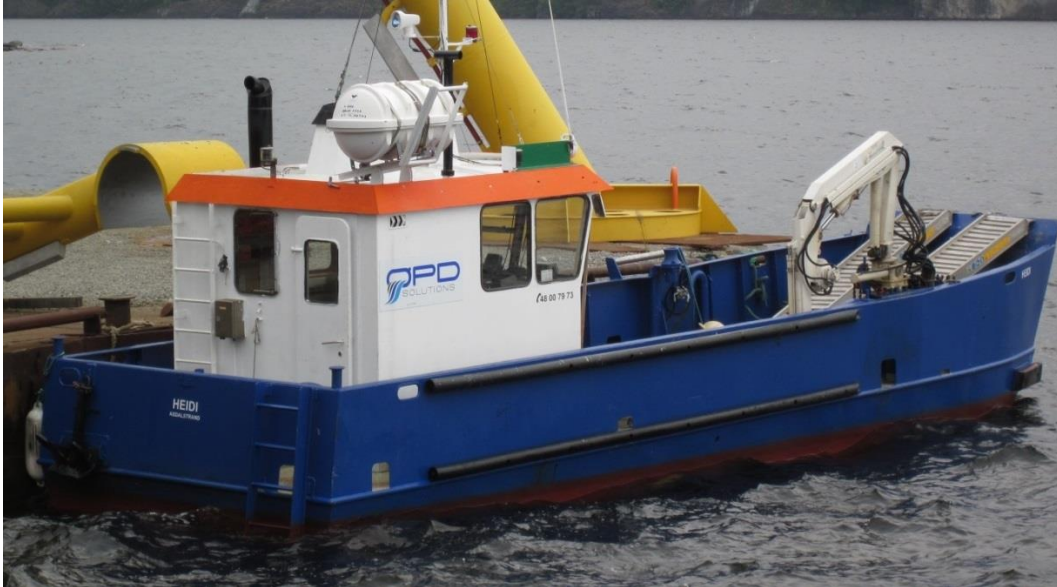
Figur 2: Arbeidsbåten «Heidi». Foto: ØPD

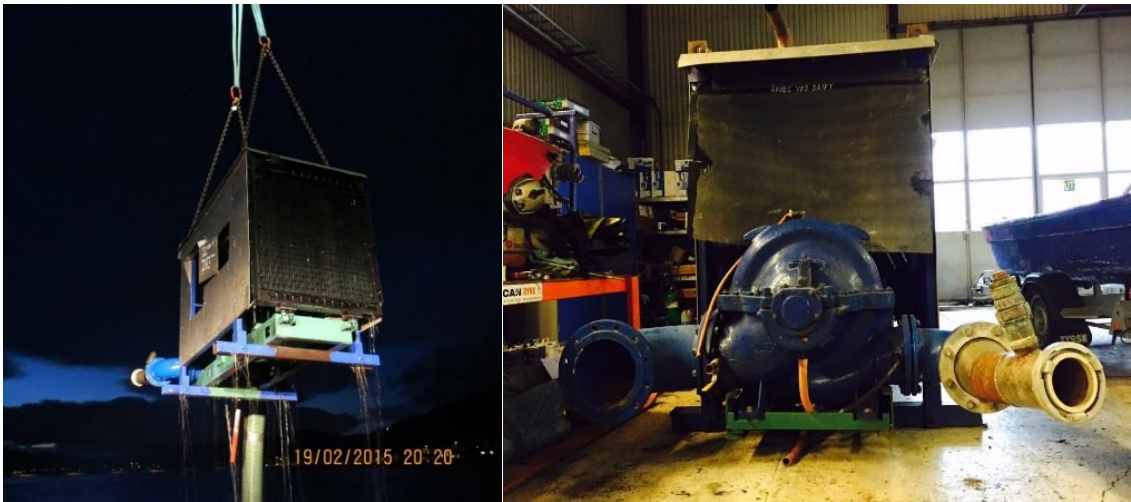
Den nye 3 tonns mobile høytrykks spylepumpen (se figur 8) var montert på fordekket av fartøyet. Pumpen hadde innsug av sjøvann gjennom en slange som hang over baugrampen på fartøyet (se figur 3), med et sughode (se figur 9) ned i sjøen. Det var en forutsetning å fylle vann i pumpehuset før pumpen ble startet, og en egen liten ejektorpumpe ble benyttet for å suge vann gjennom slangen før operasjonen startet.

Figur 8: Til venstre spylepumpen sett bakfra med sugeslangen hengende ned. Til høyre pumpen sett forfra med innsuget til venstre og spylekoblingen til høyre. Foto: SHT

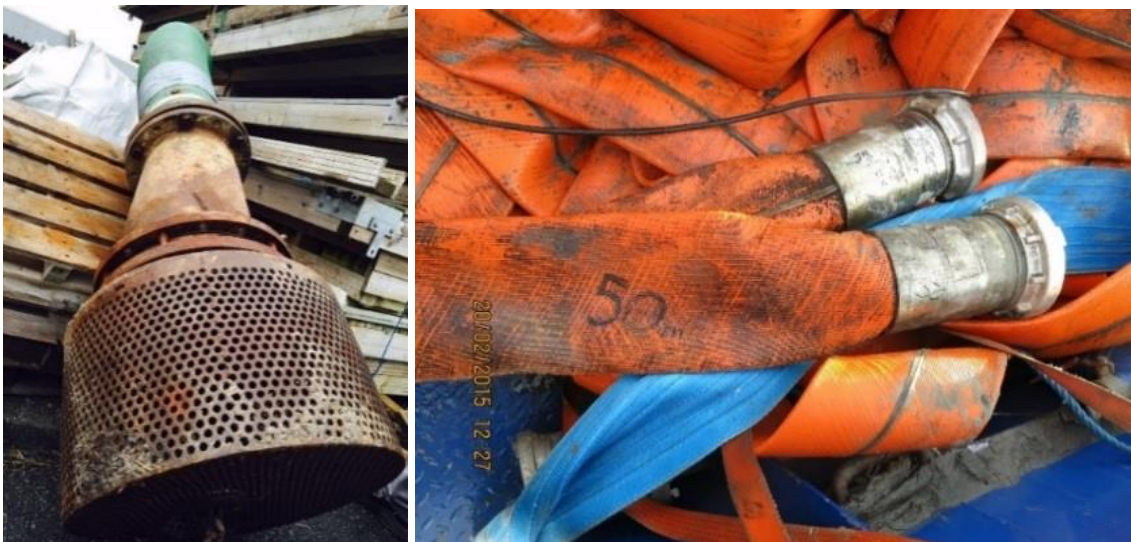
Spylepumpen gav høyt vanntrykk gjennom spyleslanger (se figur 9) som gikk ned til spylevognen på sjøbunnen. En dykker var alltid nede ved spylevognen for å kvalitetssikre operasjonen.

Figur 9: Til venstre, sugehodet tilkoblet sugeslange. Spyleslange til høyre. Foto: SHT

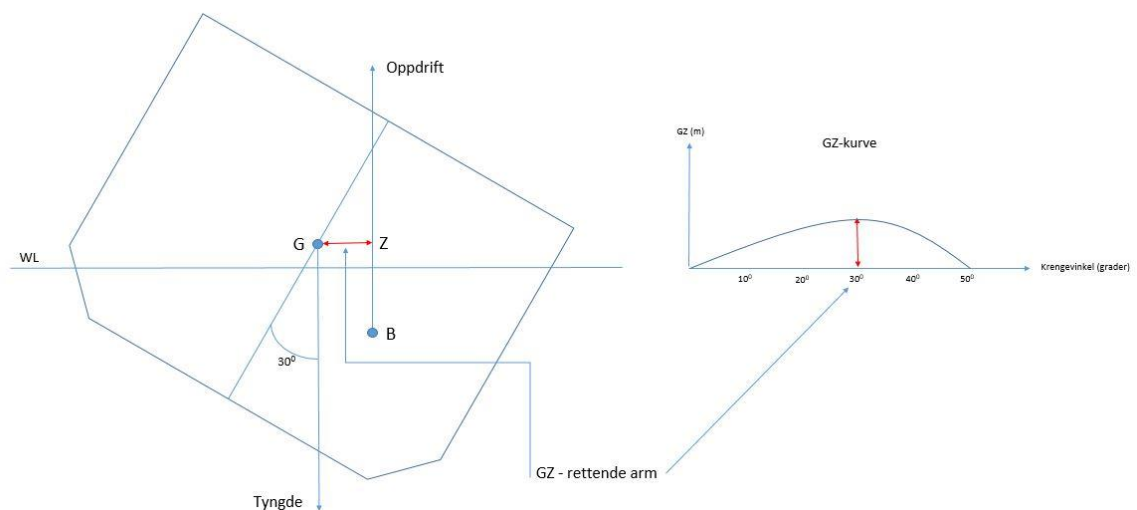
I figur 11 kan man se at det illustrerte fartøyets evne til å motstå krenghing er størst ved ca. 30 grader krenghing (størst GZ-verdi), og ved ca. 50 grader krenghing har fartøyet ikke lenger evne til å motstå krenghing ($GZ=0$), med andre ord vil det kantre ved denne krengevinkelen.

Figur 11: GZ-kurven. III.: SHT

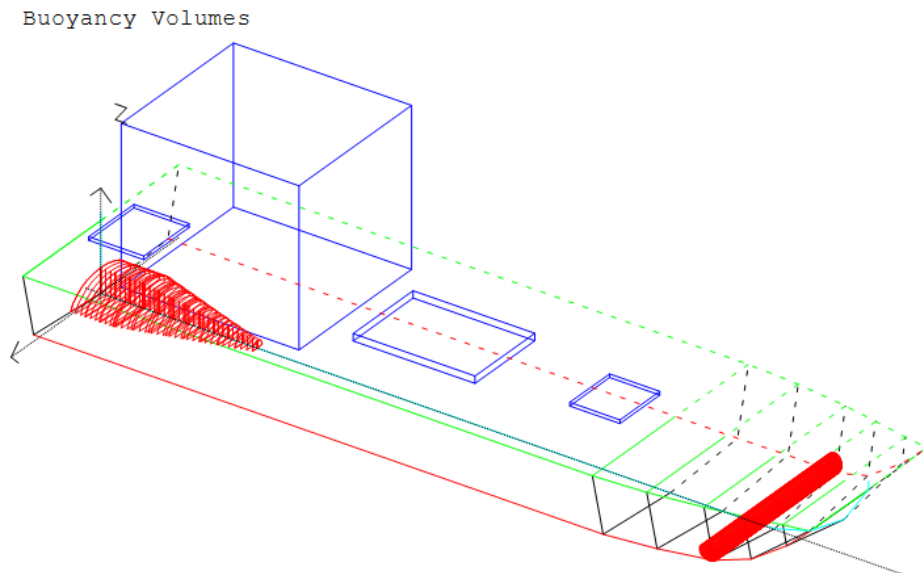
Heidi er bygget på «knekkspant» og har således enkel skroggeometri. Fartøyet ble målt opp av Havarikommisjonen da hun sto på dekket til lekteren Boa Barge. Med unntak av en kort forpiggtank har ikke fartøyet vannrett inndeling. Sett bort fra lufterør til brennoljetankene leder derfor alle ventilatorer, lufterør og luker i dekk til ett og samme rom.

Figur 12: Modell basert på oppmåling for stabilitetsberegning. III: SHT

The AIBN recommends that the company OPD have stability calculations prepared for their boats giving the crew information about operational limitations.
