# RAPPORT

Sjø 2016/05

## RAPPORT OM SJØULYKKE - M/S ØSTBANKEN, FORLIS I ØSTHAVET UTENFOR BÅTSFJORD 9. JANUAR 2015

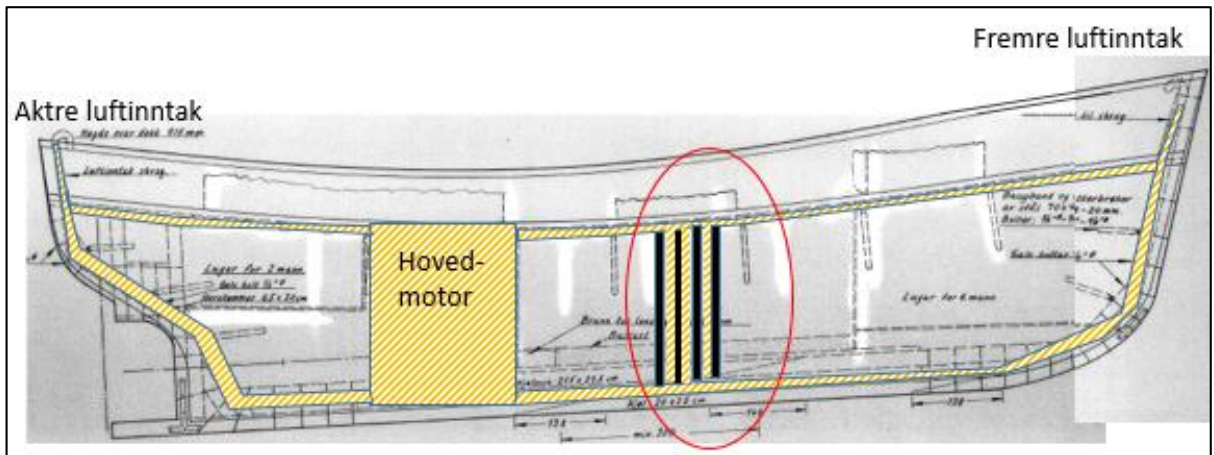
For å hindre råte i det «doble» skroget ble det bygget inn luftkanaler oppunder dekket og nede på hver side av kjølsvinet (merket med gult i figur 8). Det var også åpning mellom spantene fra den øvre til den nedre luftkanalen, se området merket med rød ring i figur 7. I maskinrommet var det åpent mot luftkanalene både oppunder dekk og nede ved kjølsvinet. Prinsippet for lufting av skroget var at når hovedmotoren var i gang ville denne suge luft gjennom skroget fra luftinntakene på bakken og akterut. For å sikre lufting når maskinen ikke gikk var det senere montert en egen maskinromsvifte fremme under bakken.

Figur 7: Det var lagt opp til lufting mellom ytter- og innerhuden i fartøyet. Gult område markerer kanalene luften ble trukket gjennom fra luftinntakene forut og akterut. Kilde: Mjosundet båtbyggeri. Illustrasjon: SHT.

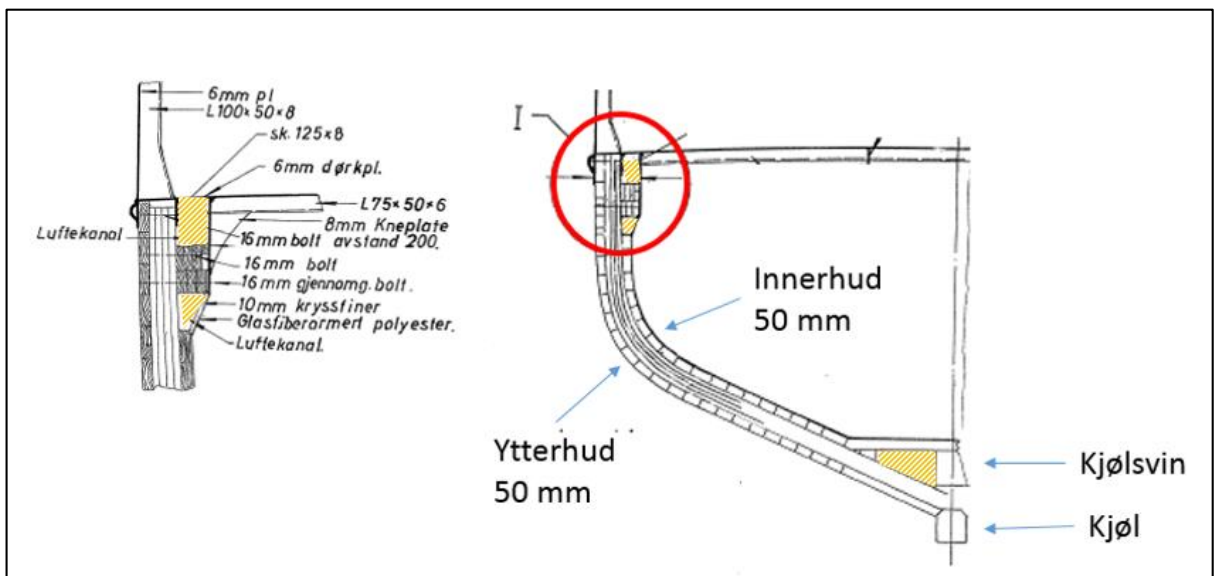
Figur 8 viser forenklet hvordan skrogkonstruksjonen var bygget opp med en detaljtegning av konstruksjonen oppunder dekk. Luftekanalene er som i figur 7 merket med gult.

Figur 8: Oppbygging av skrog og spanter. Luftekanalene illustrert med gult. Kilde: Mjosundet båtbyggeri. Illustrasjon: SHT

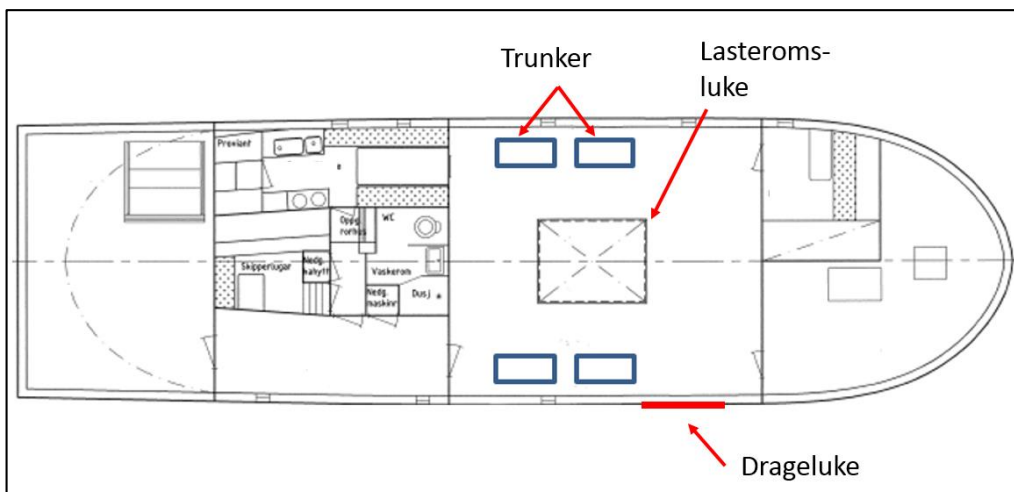
Figur 13: Plassering av trunker, lasteromsluke og drageluke. Kilde: Grovfjord båtbyggeri. Illustrasjon: SHT

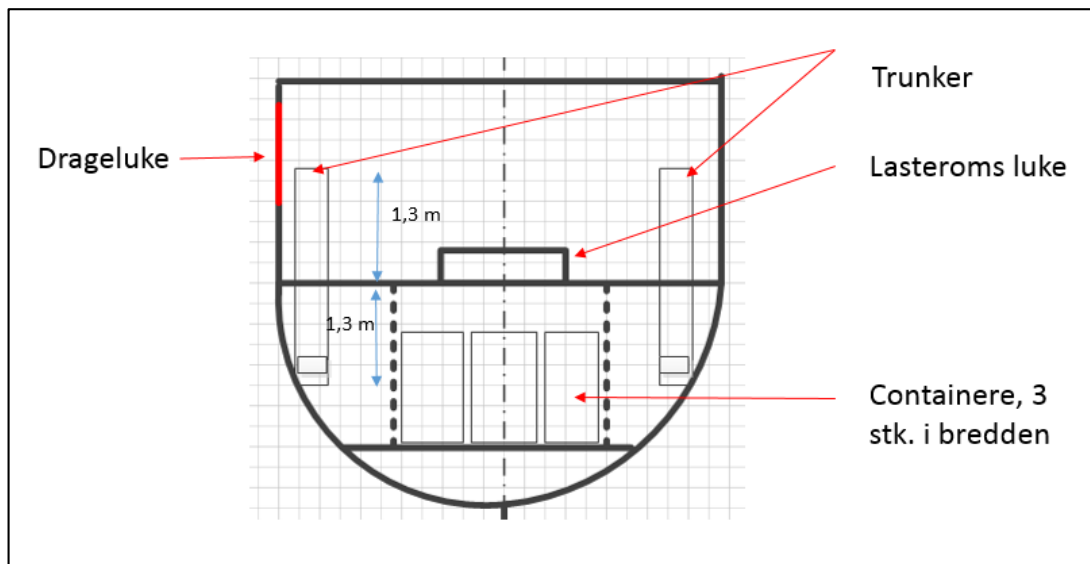
Trunkene var åpne i toppen og hadde en grunnflate på ca. 1,35 m x 0,73 m og en høyde på omtrentlig 2,65 m. Hver trungk hadde dermed et volum på ca. 2,6 m<sup>3</sup>. Trunkene stakk ca. 1,3 m over hoveddekket og tilsvarende ned i borde i lasterommet, se figur 14.

Figur 14: Snittegning som viser hvordan trunkene var plassert. Illustrasjon: SHT

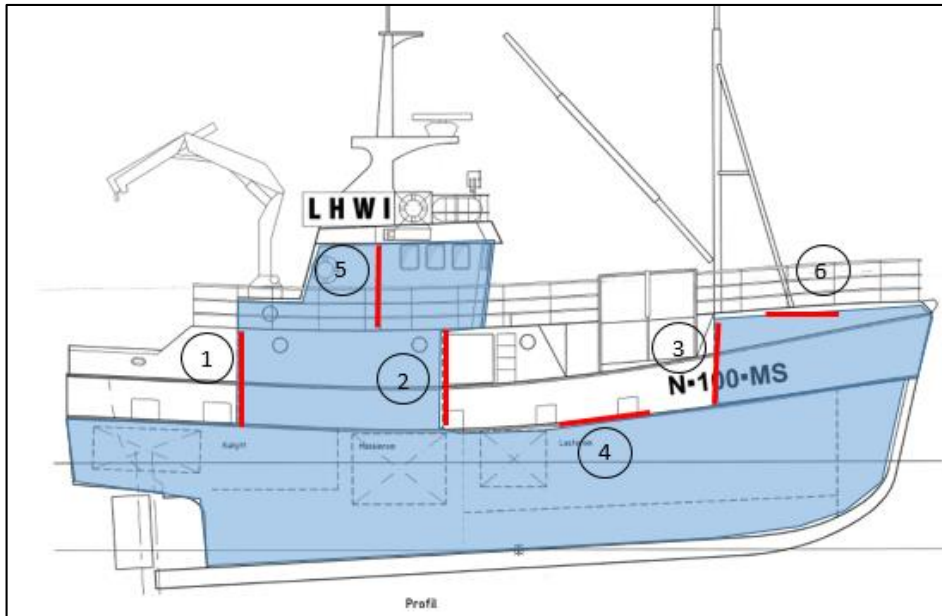
Østbankens stabilitet og flyteevne var avhengig av at skroget (tverrhekken, lugar, maskinrom, lasterom og forpiggen) var værtett lukket. I henhold til fartøyets stabilitetsberegninger, som omtales nærmere i kap. 1.9.1, var det forutsatt at egnehuset, hydraulikkrommet, styrhuset og bakken også var værtett lukket. Det var dermed bare akterdekket og arbeidsdekket som ikke var inkludert fartøyets samlede oppdrift, se figur 17.

Figur 17: Blått skravert område illustrerer fartøyets oppdriftsgivende volumer. Kilde: Grovfjord båtbyggeri. Illustrasjon: SHT

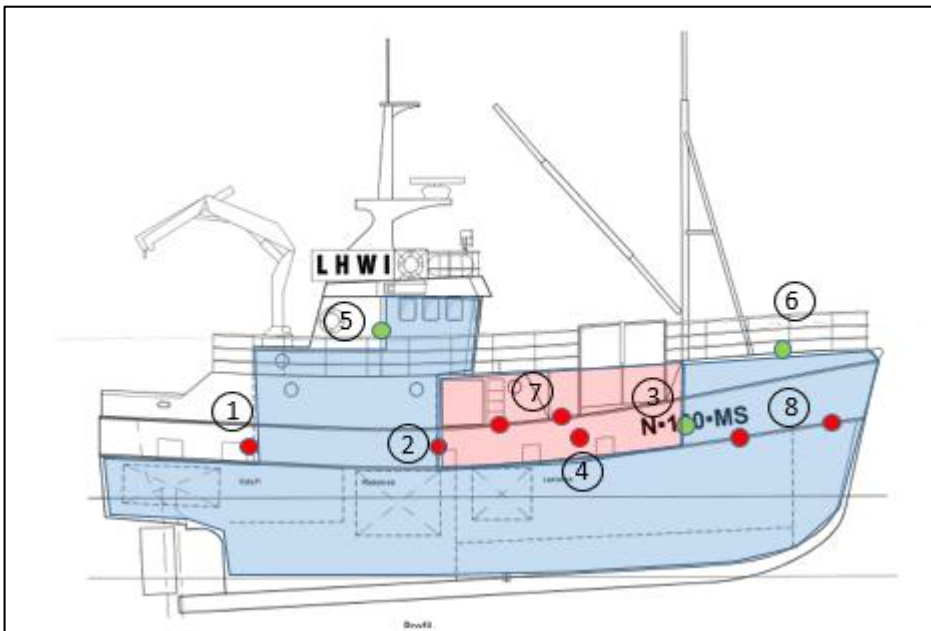
Figur 21: Oversikt over fartøyets fyllingsåpninger og plassering av værtette lukningsmidler som skal hindre vannfylling i de oppdriftsgivende volumene. Kilde: Grovfjord båtbyggeri. Illustrasjon: SHT

Som det fremkommer i kapittel 1.8.6 var Østbankens stabilitet og flyteevne avhengig av de oppdriftsgivende volumene som er markert med blått i figur 21.
