RAPPORT

Sjø 2016/09

RAPPORT OM SJØULYKKE - SJARKEN STORTINN JR. FORLIS UTENFOR RØST 6. APRIL 2015

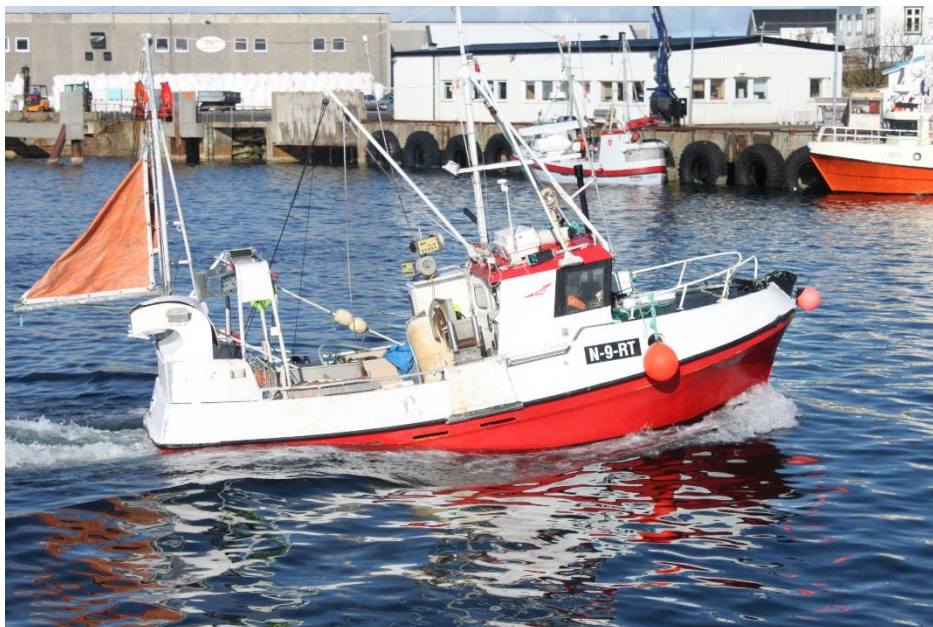
Figur 2: Sjarcken Stortinn Jr. Foto: Eier

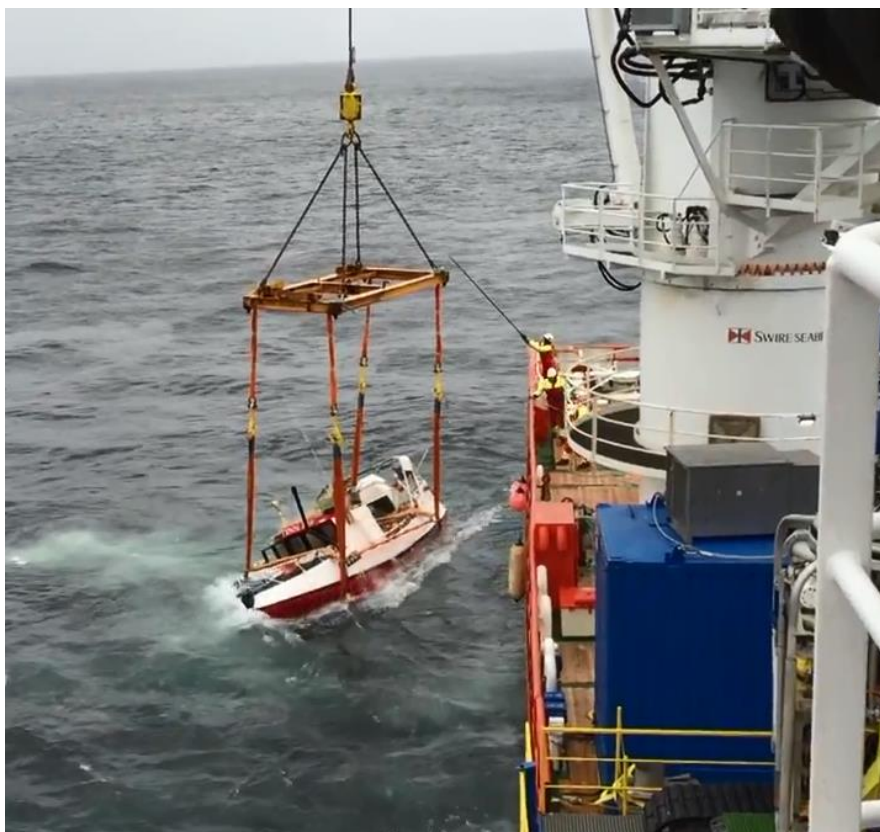
Figur 3: Fra heveoperasjonen av Stortinn Jr. Foto: SHT

Den omkomne ble lokalisert inne i lugaren på sjarken ved hjelp av ROV. Sjarken ble hevet og fraktet til Bodø hvor den omkomne ble hentet ut, og innledende undersøkelser av fartøyet ble gjennomført. Obduksjon av den omkomne viste at dødsårsaken var drukning.

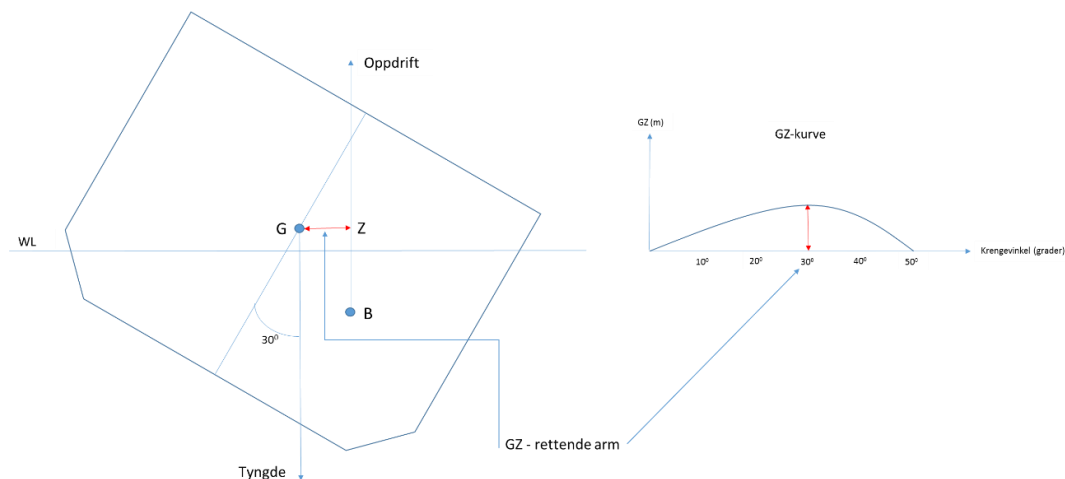
En GZ-kurve forteller i korthet om fartøyets evne til å motstå krenkning ved ulike krengevinkler. Arealet under GZ-kurven er et uttrykk for den energien som må påføres fartøyet for at det skal krenge til en gitt krengevinkel. GZ-kurven for det enkelte fartøy vil variere bl.a. som en funksjon av hvordan fartøyet lastes.

I figur 8 kan man se at det illustrerte fartøyets evne til å motstå krenkning er størst ved ca. 30° krenkning (størst GZ-verdi), og ved ca. 50° krenkning har fartøyet ikke lenger evne til å motstå krenkning (GZ=0), med andre ord vil det kantre ved denne krengevinkelen.

Figur 8: GZ-kurven. Kilde: SHT

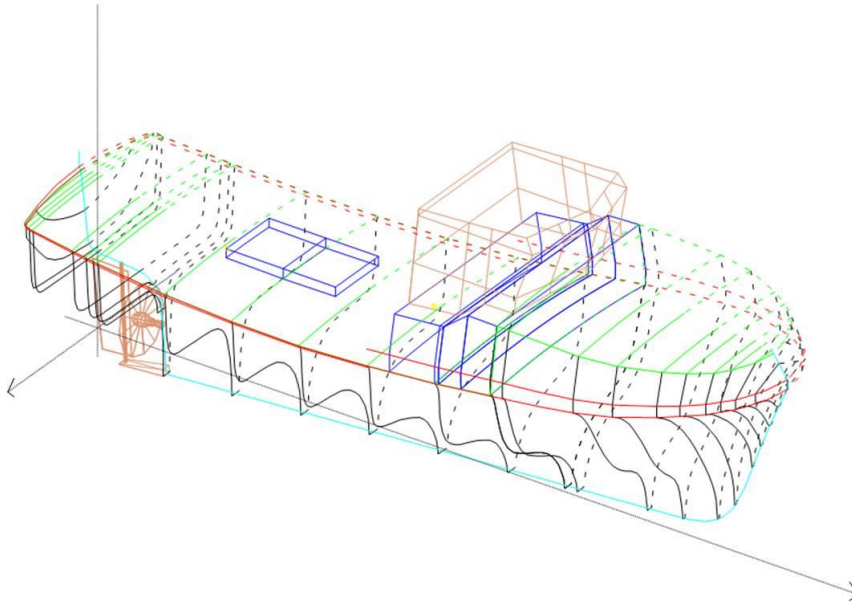
Figur 9: Modell basert på oppmåling for stabilitetsberegning. Kilde: SHT

Fordi de utførte beregningene er lagt opp til å være «gunstige», vil de trolig gi et bedre bilde av fartøyets stabilitet enn hva som faktisk var tilfelle. Noen sentrale observasjoner som ble gjort, og som ligger til grunn for stabilitetsberegningene er som følger:

- Lukekarm og luke til lasterommet kunne ikke lukkes værtett.
- Det var en åpen tverrskips forbindelse mellom drivstofftankene.
- Fartøyet hadde ca. 50 % bunkers ved forlistilstanden.

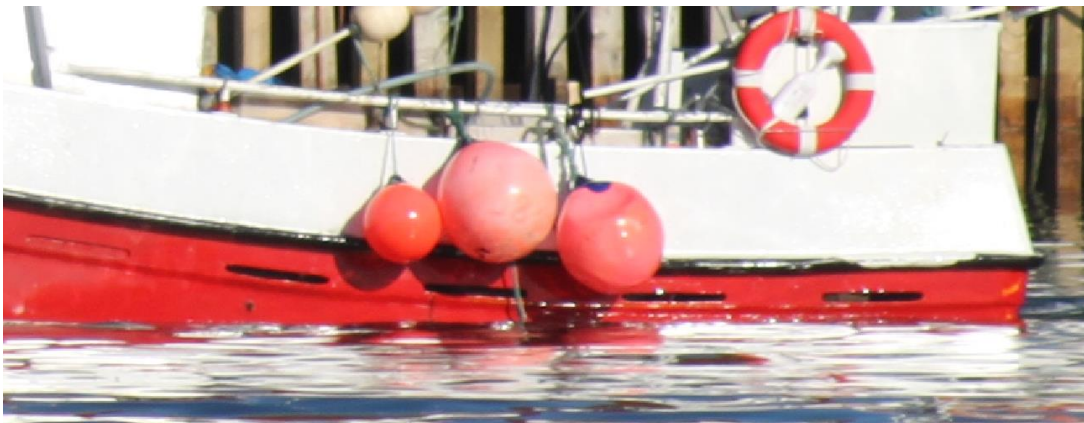
Figur 10: Stortinn Jr. ved kai i Røst rett før levering av last lørdag 4. april - to dager før ulykken. Foto: Eier
