RAPPORT

Sjø 2016/10

RAPPORT OM SJØULYKKE - VIKING 7, LG8351, KANTRET NORDVEST AV MEHAMN 6. JULI 2014

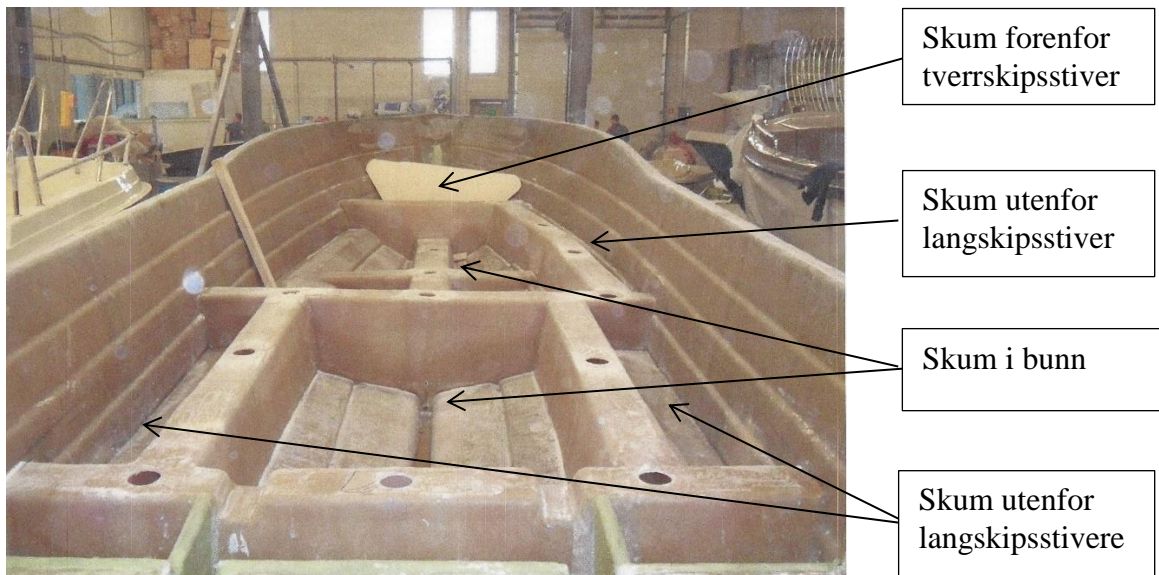
Viking 7 var støpt i kompositt fiber. Skroget og innerliner ble støpt hver for seg og deretter limt sammen. Selve skrogstrukturen ble avstivet med tverrskips og langskips stivere i samme materiale som skroget, jf. figur 13.

Figur 13: Fra produksjonen av Dolmøy 230 Fisker som viser langskips og tverrskips stivere i skroget under innerliner. Før innerliner har blitt montert har deler av skroget blitt skummet. Foto: Dolmøy Gjestebrygge AS

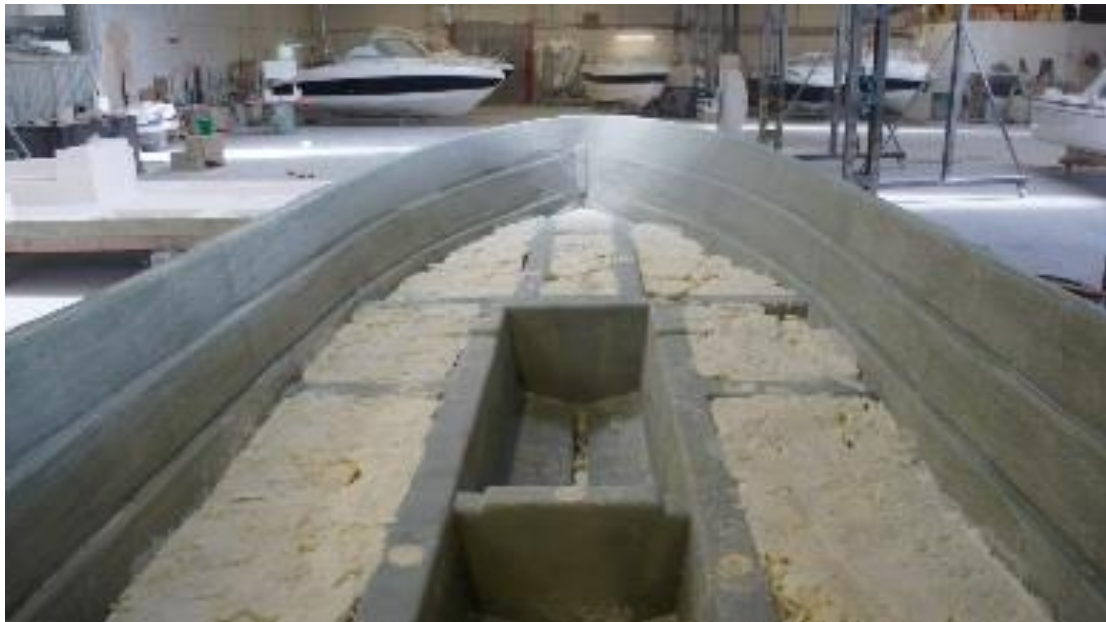
Til tross for at forskrift 20. desember 2004 nr. 1820 om produksjon og omsetning av fritidsfartøy mv. ikke stilte eksplisitte krav til flyteevne i vannfylt tilstand for fartøy med skroglengde over 6 meter, var ubenyttet volum mellom stiverne i stor grad skumfylt. Skummet var dekket med glassfiber for å redusere evnen til å absorbere vann. Figur 14 viser et ferdig skummet skrog for en annen båtmodell.

Figur 14: Et ferdig skummet skrog til en annen båtmodell enn Dolmøy 230 Fisker. Foto: Dolmøy Gjestebrygge AS

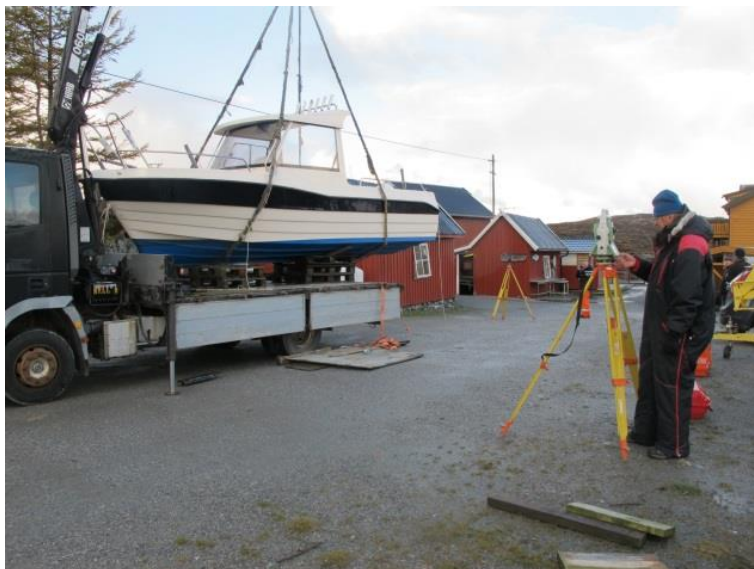
Ettersom det ikke fantes linjetegning eller tilsvarende dokumentasjon som viste skrogformen på Dolmøy 230 Fisker, ble det foretatt oppmåling ved hjelp av laser, jf. figur 20.

Figur 20: Fra oppmålingen av Viking 7. Foto: SHT

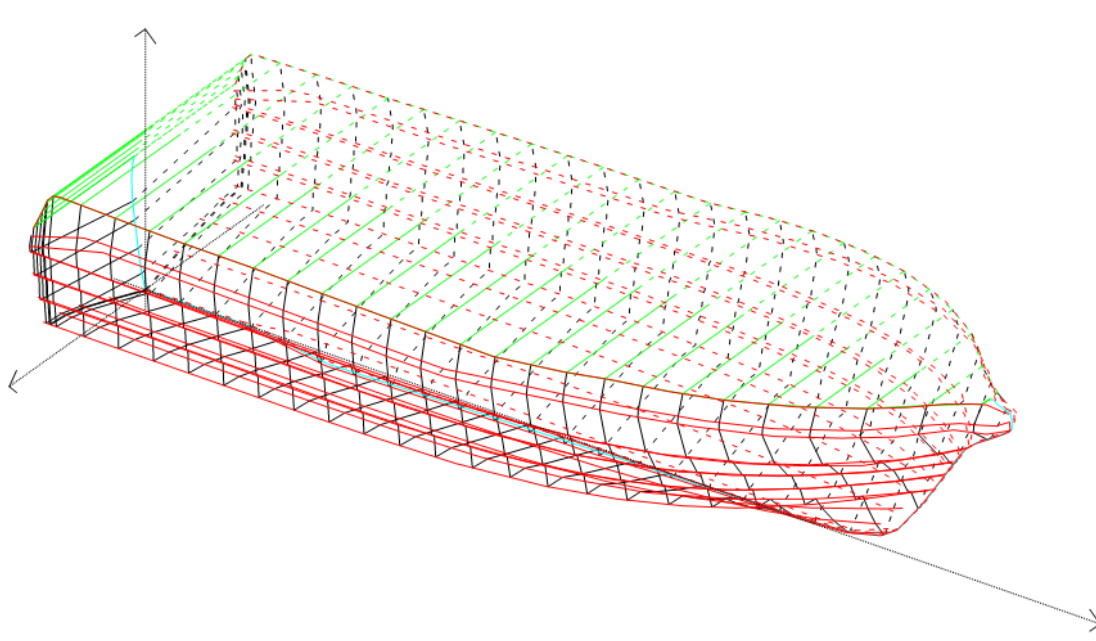
Dataene fra laseroppmålingen ble lagt inn i stabilitetsprogrammet «ShipShape», jf. figur 21.

Figur 21: Viking 7 modellert i «ShipShape». Illustrasjon: SHT

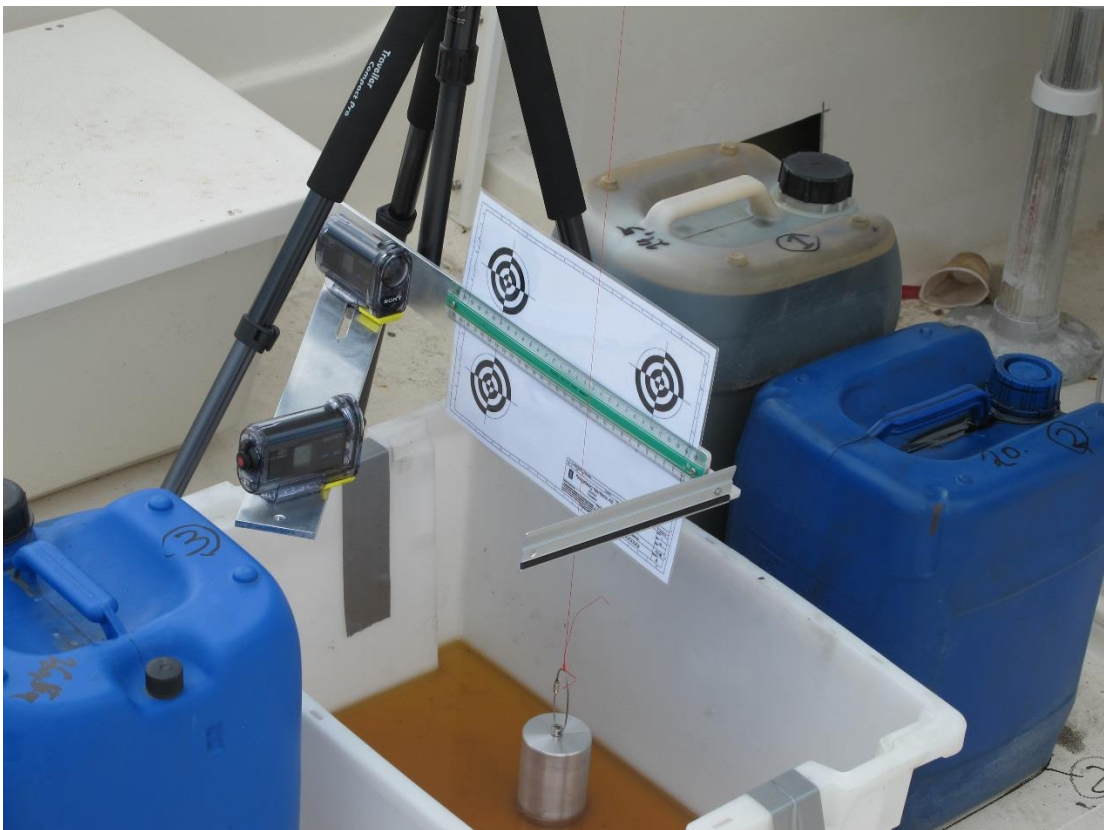
Normalt er det personer om bord under krengeprøver for blant annet å flytte vekter og lese av pendelutslag. Vektene av personene og de tverrskips og langskips momentene disse påfører fartøyet introduserer imidlertid en potensiell usikkerhet i forhold til resultatet av prøven. Jo større disse vektene og momentene er i forhold til fartøyets størrelse, jo større er den potensielle unøyaktigheten. Ettersom Viking 7 var et lite fartøy hvor påvirkningen av en eller flere personer om bord ville ha vært betydelig, ble krengeprøven gjennomført uten personer om bord. Avlesning av pendler ble derfor foretatt ved hjelp av videokamera, jf. figur 22.

Totalt ble det foretatt 14 flytt av krengevekter. Krengevinkelutslagene ble målt ved hjelp av to pendler, en i forkant av styrehuset og en i akterkant av styrehuset. I tillegg ble krengevinklene målt ved hjelp av inklinometer.

Figur 22: Arrangementet for å lese av pendelutslag ved hjelp av to videokameraer. Foto: SHT

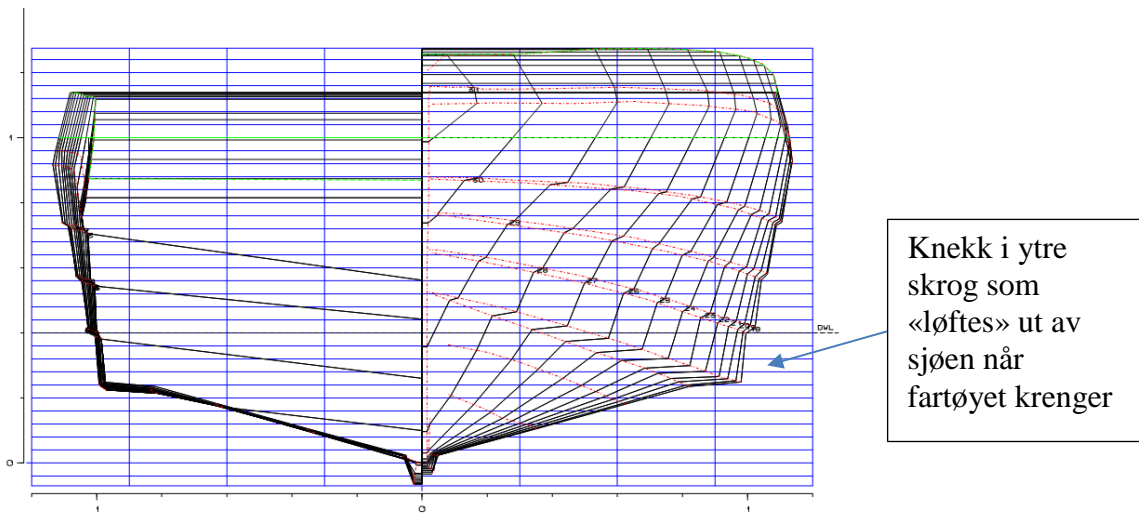
Fartøyets marginale stabilitet i denne tilstanden kan dels forklares med at restfribordet til fyllingsåpninger er lite, og dels med at en markant knekk i skroget er løftet (23 cm) ut av sjøen på babord side.

Figur 30: Spanteriss for Viking 7 modellert i dataprogrammet «ShipShape». Illustrasjon: SHT

På bakgrunn av at problemstillingen har så vidt stor sikkerhetsmessig betydning retter Havarikommisjonen en tilråding til Dolmøy Gjestebrygge AS om å iverksette tiltak som sikrer at fartøy av typen Dolmøy 230 Fisker tilfredsstiller kravene i ISO 12217-1:2013 med hensyn til stabilitet i intakt tilstand.
