RAPPORT

Sjø 2017/01

RAPPORT OM SJØULYKKE – MANN OVER BORD FRA FISKEFARTØYET ARCTIC PIONEER LDQA I BARENTSHAVET 26. NOVEMBER 2015

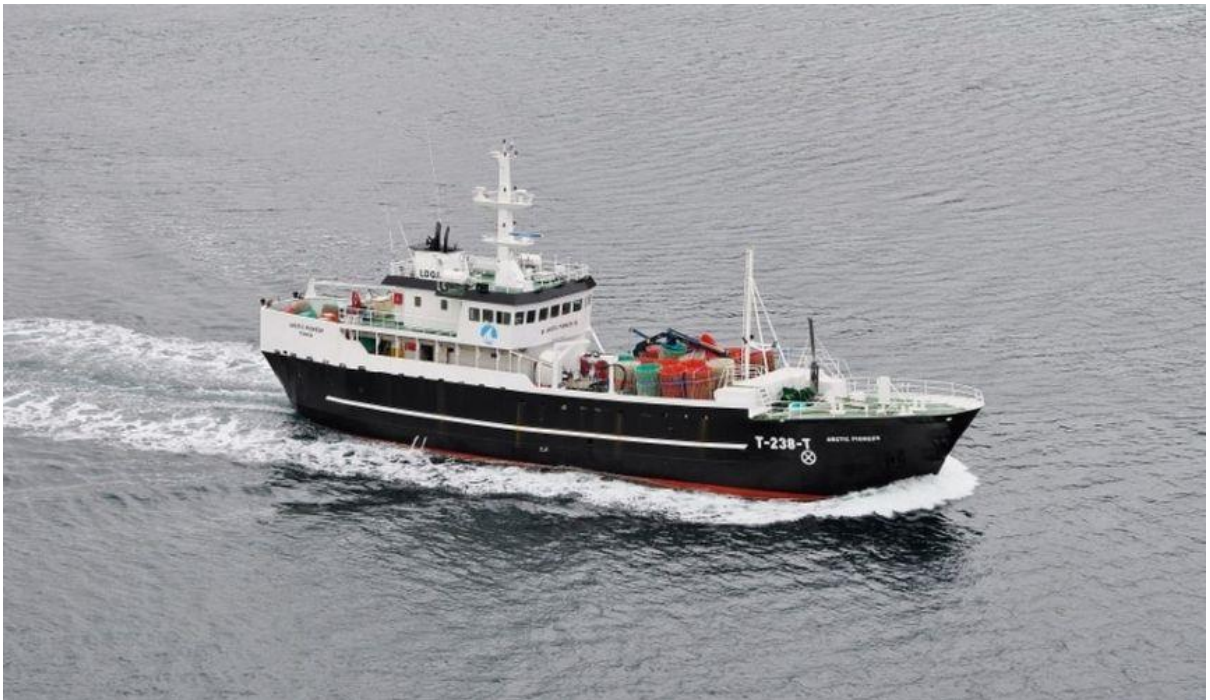
Figur 2: Fiskefartøyet Arctic Pioneer underveis ut på feltet. Foto: Rederiet

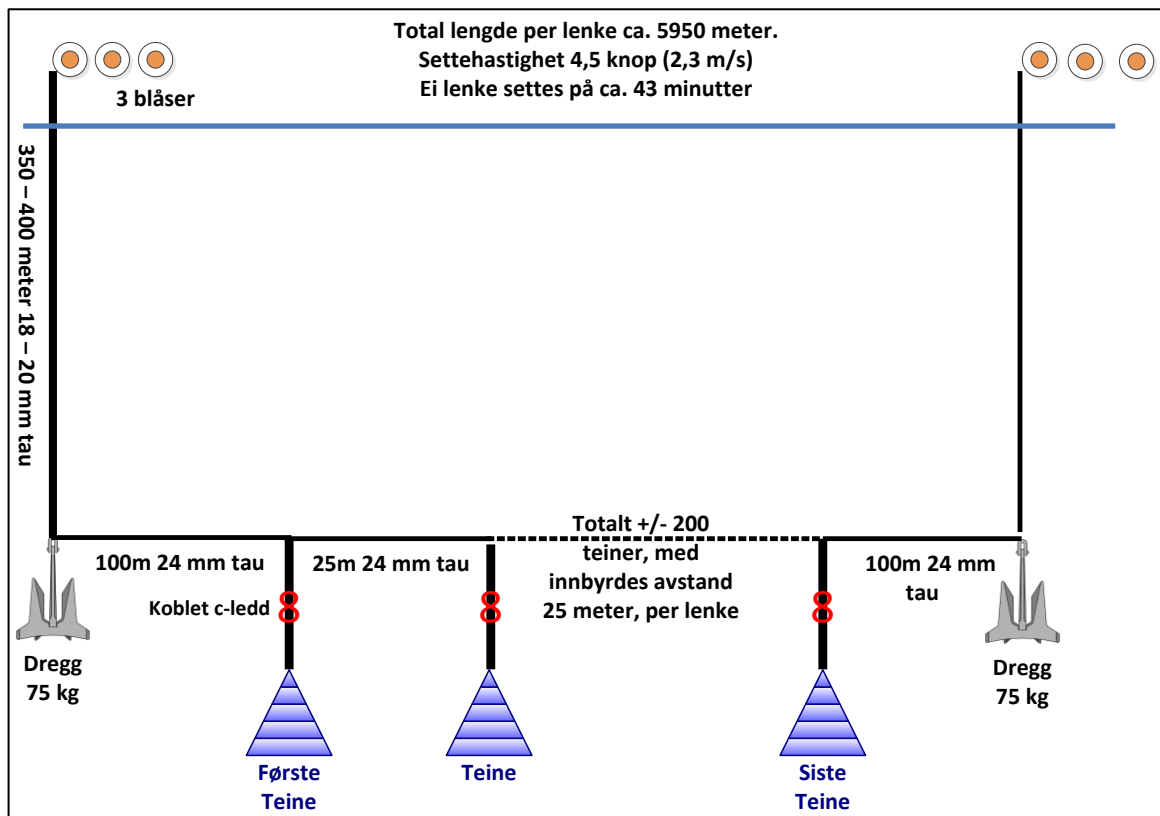
Figur 6: Oppbygging av en standard teinelenke som ble benyttet av fartøyet. Illustrasjon: SHT

Teinestrengen lå lagret i taubingen. For hver 25 meter på teinestrengen var det innspleiset en stjert med et C-ledd. Et tilsvarende C-ledd var festet på hver enkeltteines stjert. Samtidig som teinestrengen ble kveilet i taubingen skulle samtlige C-ledd fra stjertene settes av på de 30 cm lange stålpinnene.

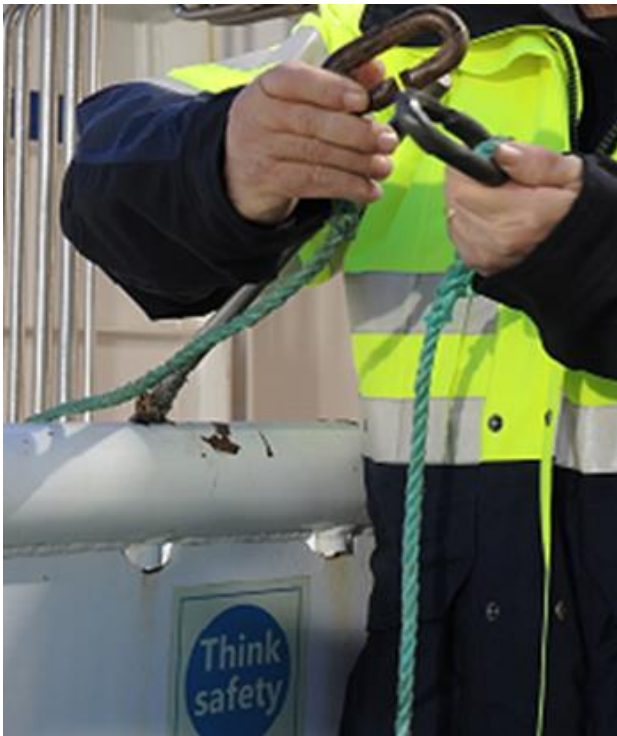
Det var plassert 25 stålpinner (løse lagringsspinner) på kanten av taubingen (railen). Funksjonen til stålpinnene var å systematisere alle C-ledd, slik at når haling var avsluttet var det allerede klargjort for ny setting av bruket.

Figur 7: Stjertene på både teinestrengen og teinene var utstyrt med C-ledd som ble sammenkoblet under setting av teinene. Foto: SHT
