RAPPORT

Sjø 2017/05

RAPPORT OM SJØULYKKE - MF GODFJORD, GRUNNBERØRING VED KALVHYLLODDEN 21. SEPTEMBER 2015

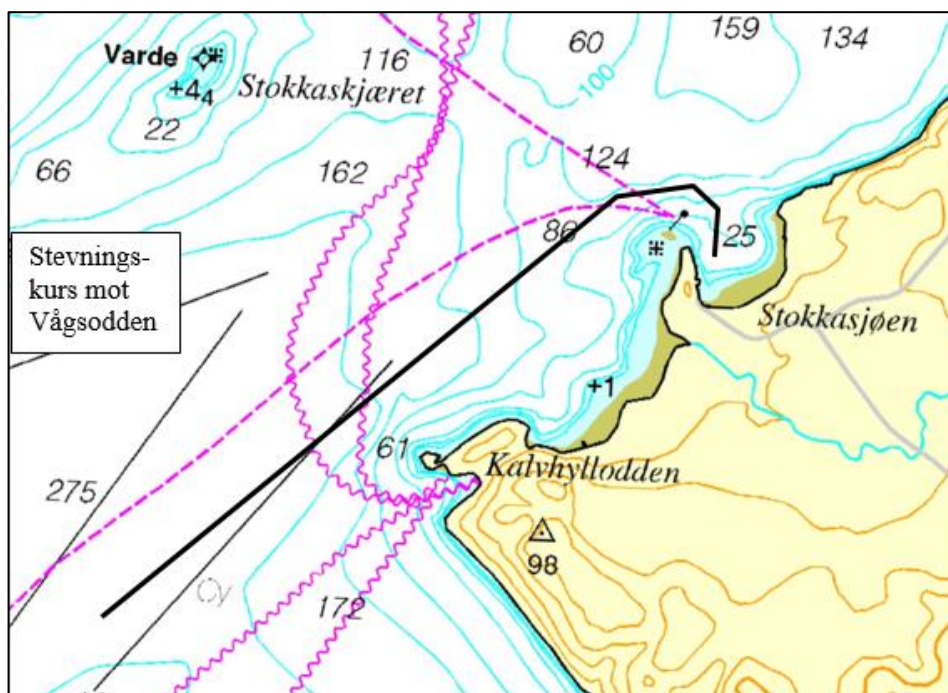
I følge skipsføreren la han ved avgang Stokkasjøen Godfjord i et babord tørn og rundet jernsøylen utenfor havna, se figur 2.

Figur 2: Fartøyets planlagte seilas (sort strek) med stevning Vågsodden. Kart: Kystinfo, Kystverket/SHT

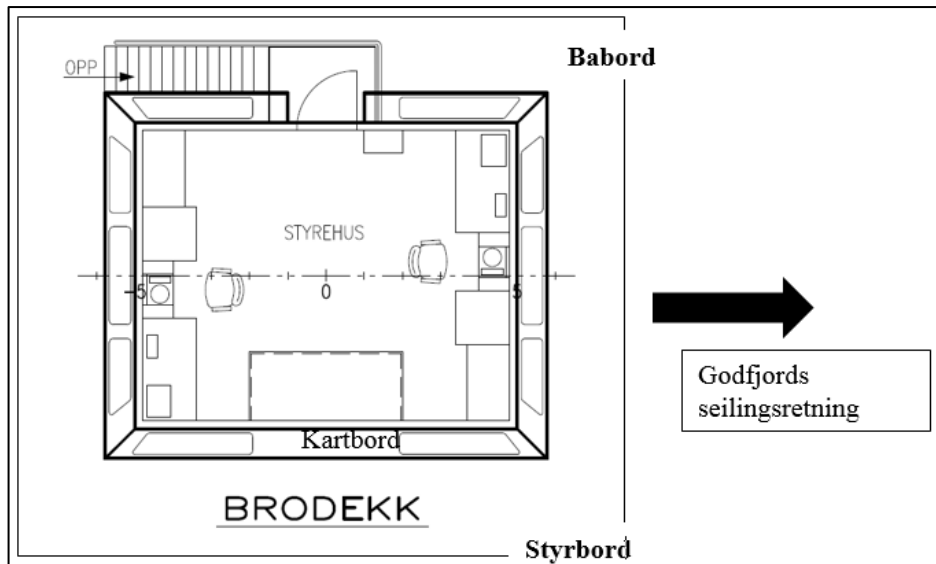
Figur 3: Broarrangementet på MF Godfjord. Kilde: GA-tegning Nordnorsk Skipskonsult (NSK)/SHT

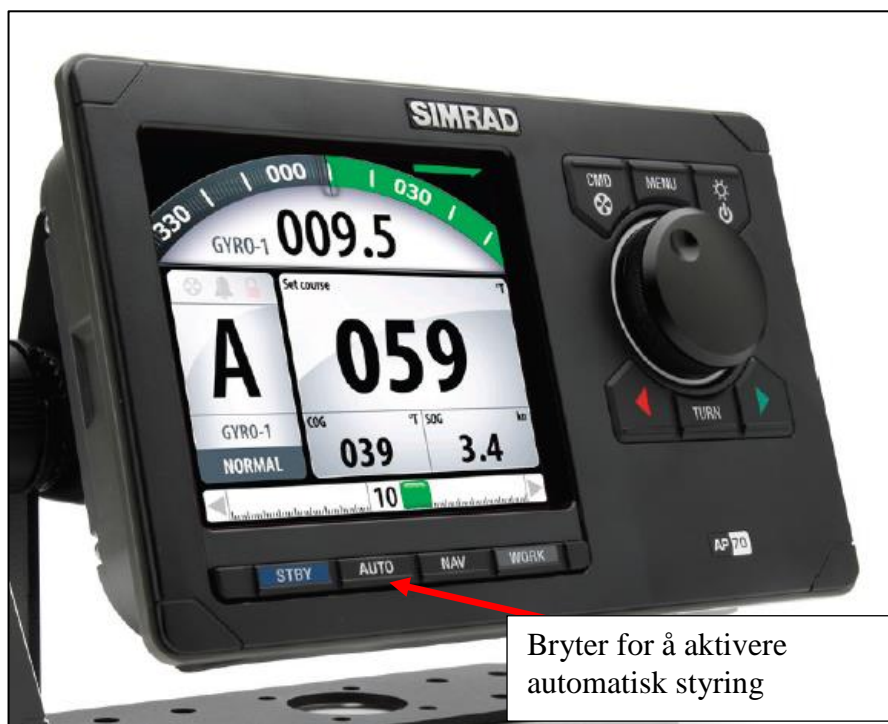
Fartøyet var utstyrt med to stk. Simrad AP-70. Disse var satt opp som to uavhengige systemer for å redusere sårbarheten for feil. Det var montert en forre autopilot og en aktre autopilot. Det ble byttet mellom disse ved hjelp av en ansvarsvender. Venderen måtte fysisk slås over fra forre til aktre eller vise versa.

Figur 7: Simrad AP 70. Kilde: Brukerhåndbok AP70/SHT

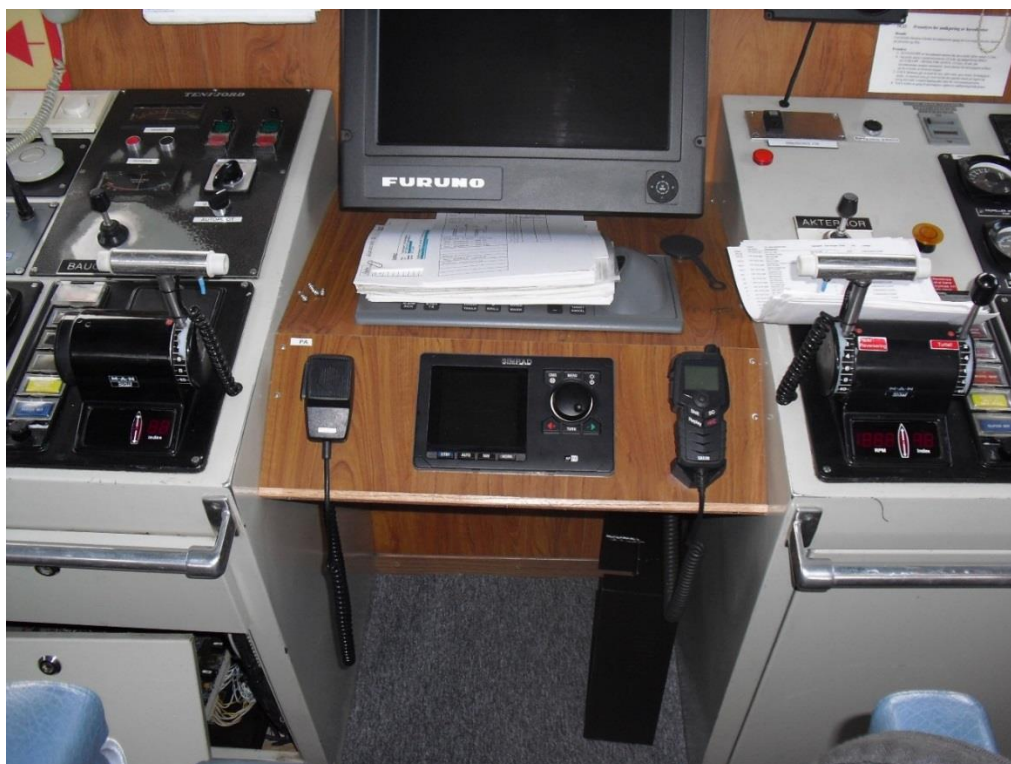
Fartøyet bro var ca. 4,9 meter lang og 3,8 meter bred, innvendige mål. Det var en manøverpult forut og en akterut, disse var identiske. Autopiloten var plassert i senter, nedenfor radarskjermen. I styrbord side var det montert et kartbord.

Figur 8: Forre manøverpult. Foto: Kjell-Ottar Hansen

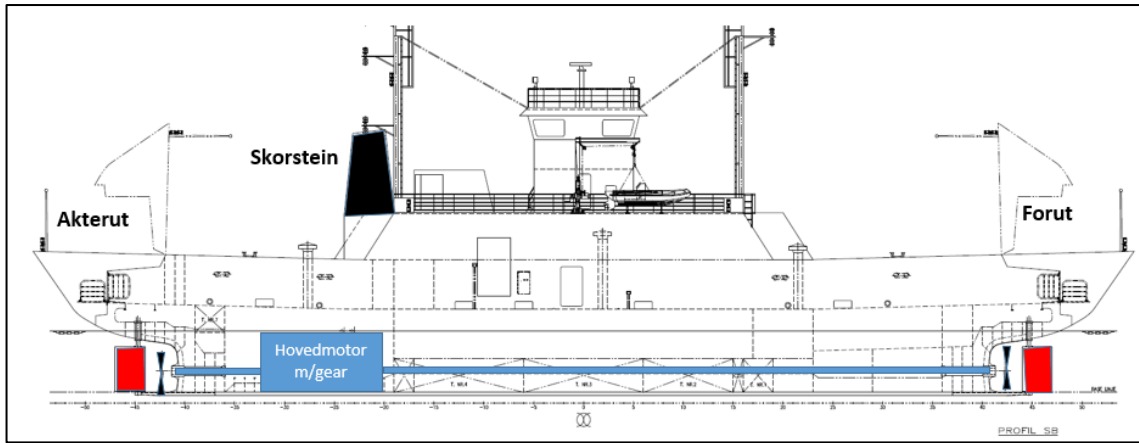
Figur 9: Maskineri, propell- og rorkonfigurasjon. Illustrasjon: NSK/SHT

Etter at manøvreringen er utført fra kai og før selve transitten mot neste havn starter, kobles normalt forre gir ut. Forre propell stilles med null stigning, og forre ror låser seg i midtstilling. I følge besetningen om bord var fartøyet opprinnelig utstyrt med akselbrems, men denne fungerte ikke og har senere blitt fjernet. Dette førte i praksis til at forre propell roterte sakte rundt under transitt.

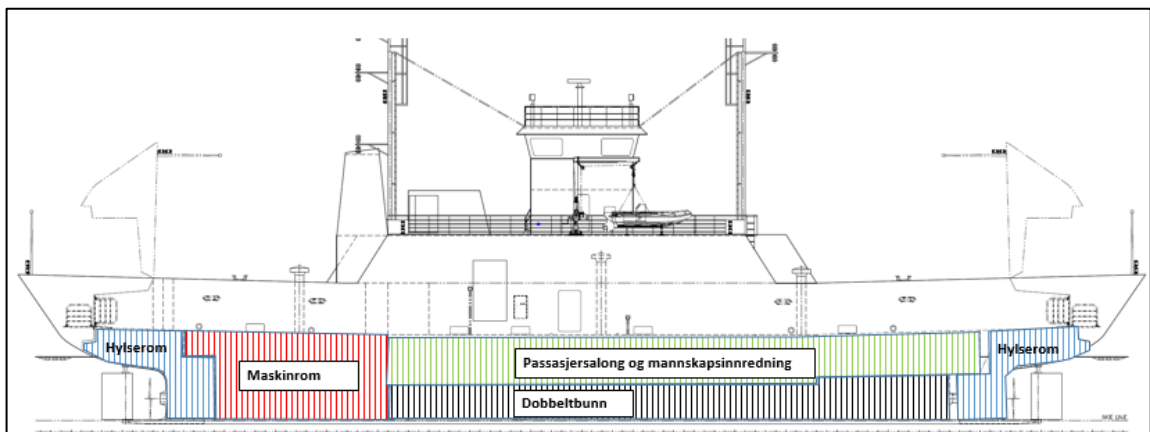
Godfjord ble bygget etter forskrift 26. november 1979 om bygging av skip. Det har senere ikke vært gjennomført ombygginger som har medført at Godfjord er fanget opp av nyere regelverk. I nevnte forskrift stilles det generelle stabilitetskrav, men det ble ikke stilt krav til beregning av stabilitet i skadet tilstand. Fartøyet var ikke konstruert for å holde seg flytende med skaden som oppsto.

Godfjord hadde dobbeltbunn i form av tanker i området under passasjersalongen og mannskapsinnredningen og hylserom i begge ender. Det var ikke dobbeltbunn i maskinrommet, noe det heller ikke var krav om, se figur 10.

Figur 10: Fartøyets oppdriftsgivende volumer. Illustrasjon: NSK/SHT

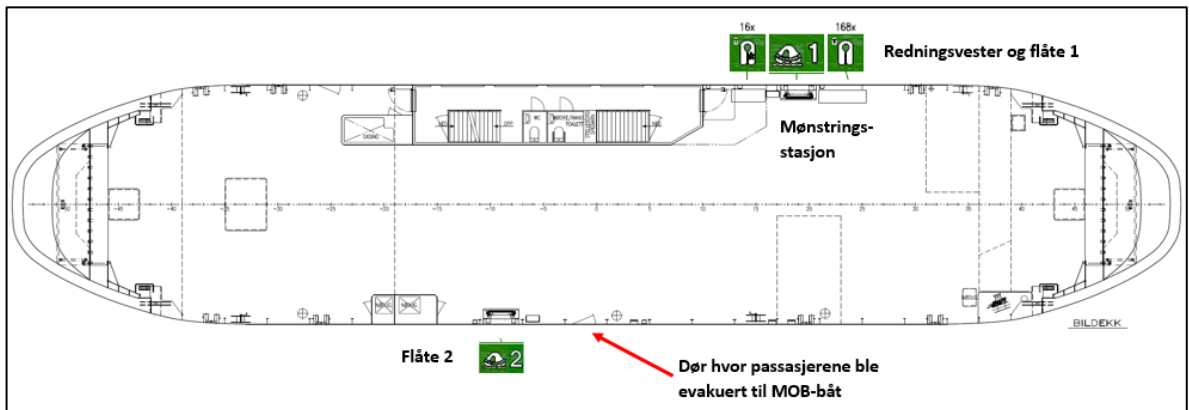
Mønstringsstasjonen på Godfjord var lokalisert på babord side på hoveddekket ved evakueringsstasjonen. Det er to evakueringsstasjoner (Marine Evacuation System (MES) nummer 1 og 2) om bord plassert henholdsvis forut for trappeløp ned til salong på babord side og forut for nødutgang fra salong på styrbord side på hoveddekket. Hver av disse stasjonene er utstyrt med flåtekapasitet til 150 personer. Fartøyet er utrustet med 168 termiske redningsvester for voksne og 16 for barn. Fartøyet har i tillegg en redningsflåte for 51 personer plassert på babord side på båtdekket. I tilknytning til denne flåten er det plassert fire overlevingsdrakter.

Figur 11: Plassering av redningsflåter, mønstringsstasjon og redningsvester på bildekket. Illustrasjon: NSK/SHT

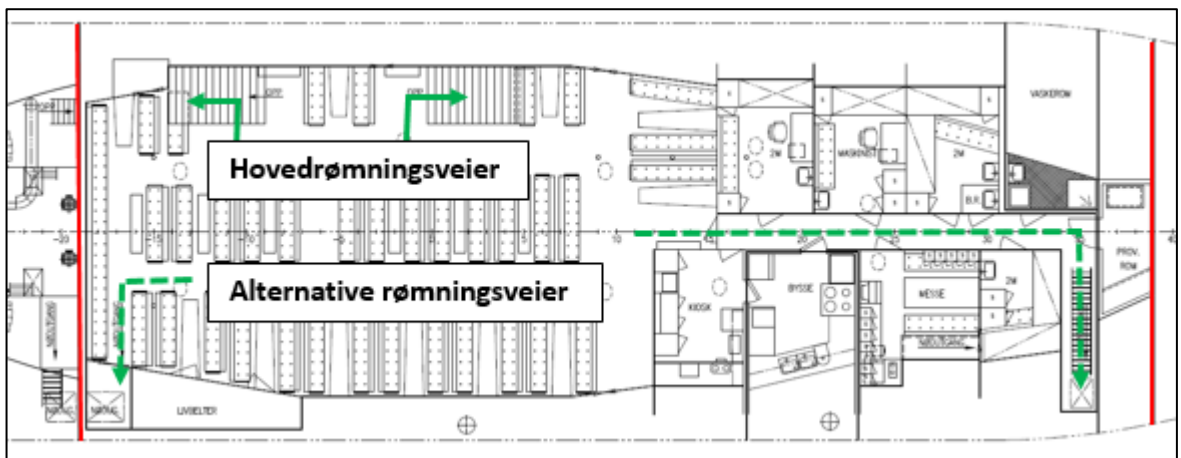
Fartøyet hadde adkomst til salongen på babord side. Adkomsten bestod av to trappeløp, ett forover og ett akterover. Disse var definert som hovedrømningsveier. Salongen hadde også to alternative nødutganger. En var plassert akterut på styrbord side i salongen. Denne førte, via en rett leder, opp og ut på hoveddekket rett ved evakueringsstasjon nr. 2. Den andre nødutgangen fra salongen var forut i fartøyet. Tilkomsten var via en dør fra salongen og inn til mannskapsavdelingen. Denne nødutgangen førte opp forut på styrbord side på hoveddekk via et trappeløp. Begge nødutgangene på styrbord side var ført gjennom luker opp på bildekket (hoveddekket).

Figur 12: Passasjersalongen, hvor fem av passasjerene oppholdt seg, og hoved- og alternative rømningsveier. Illustrasjon: NSK/SHT
