RAPPORT

Sjø 2017/07

RAPPORT OM SJØULYKKE MED FISKEFARTØYET SVÆLLINGEN – FALL OVER BORD UTENFOR LØDINGEN 7. OKTOBER 2016

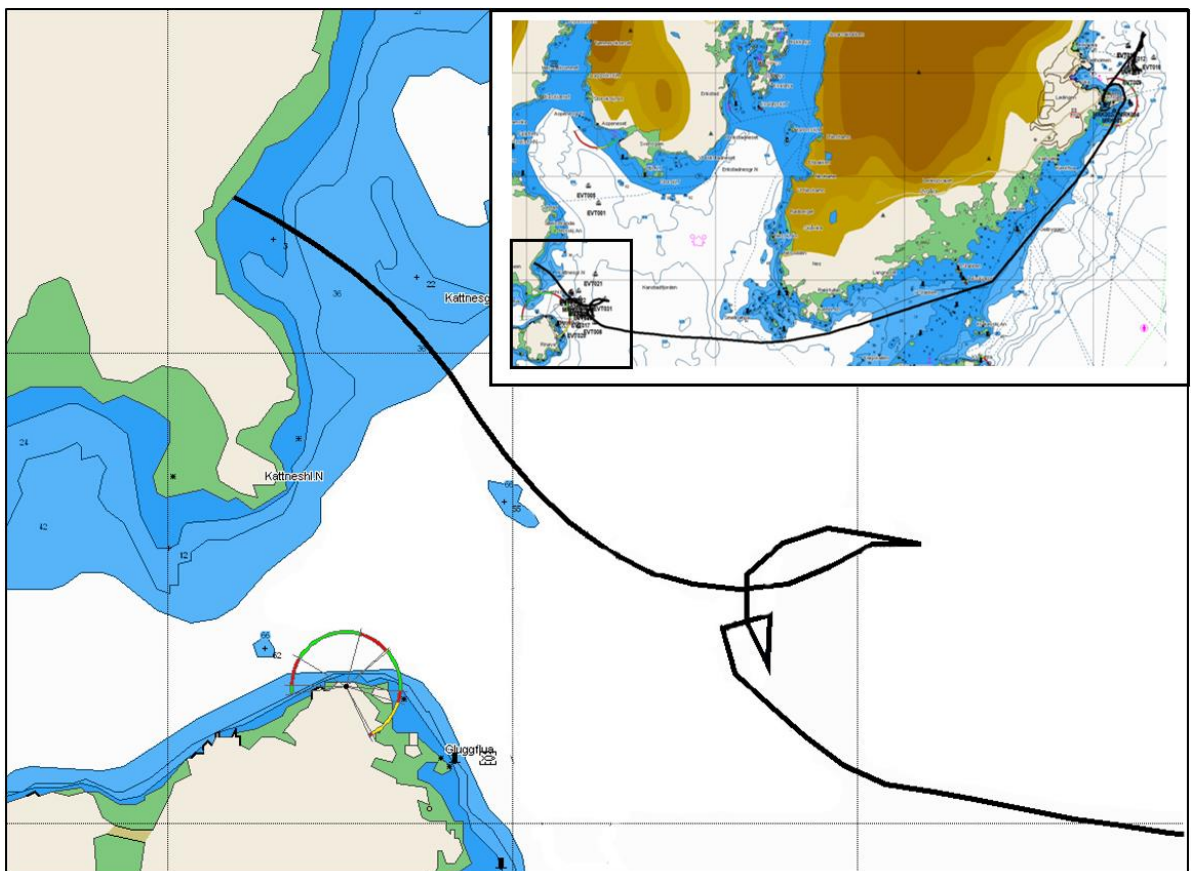
Figur 2: Fartøyets seilas fra Lødingen til fiskefeltet utenfor Rinøya ulykkesdagen.
Kilde: Kartplotter

Kartplottet i figur 2 er hentet fra kartmaskinen om bord og viser fartøyets seilas på ulykkesdagen. Kartmaskinen lagret fartøyets rute, men det var ikke mulig å hente ut ytterligere informasjon som f.eks. hastighet, kurs eller tid.

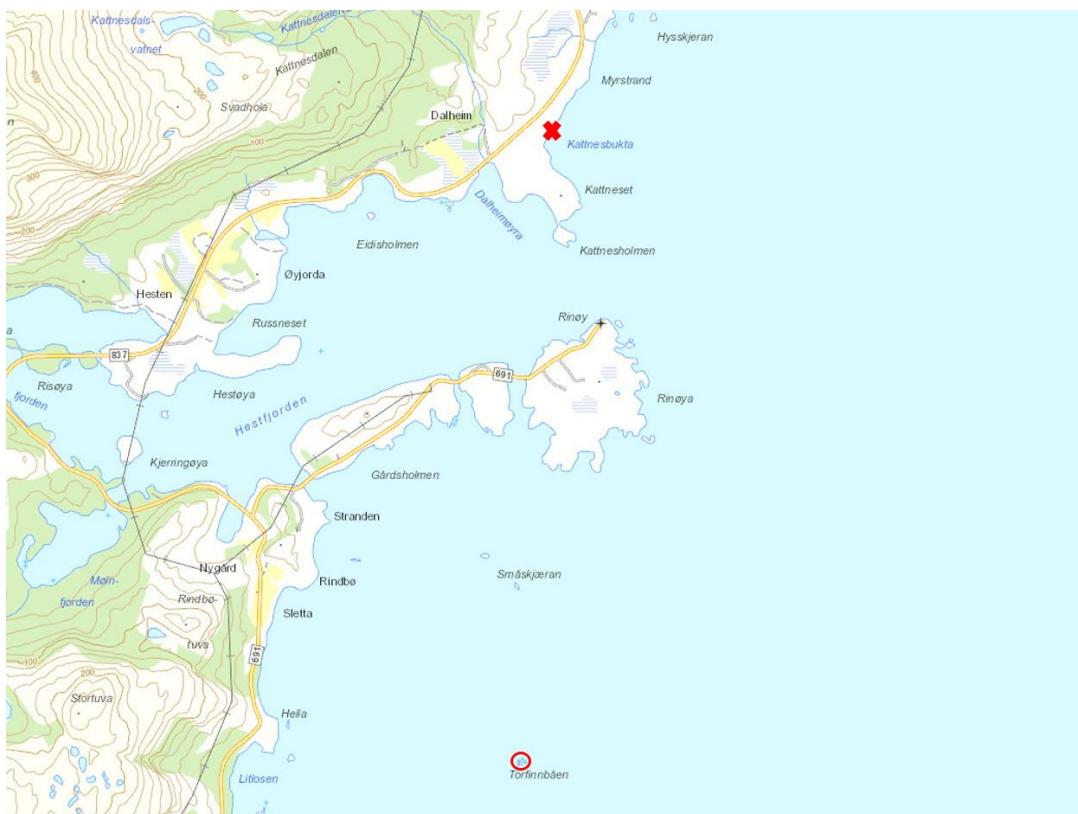
Figur 3: Rødt kryss er der fartøyet ble funnet og rød sirkel er stedet der fiskeren ble funnet.
Kart: Kystinfo, Kystverket

Omtrent kl. 1100 ble det meldt om funn av en livløs person i sjøen ved Torfinnbåen. Den forulykkede ble funnet ikledd en arbeidsdress uten flyteelementer, uten redningsvest og med kun en støvel.

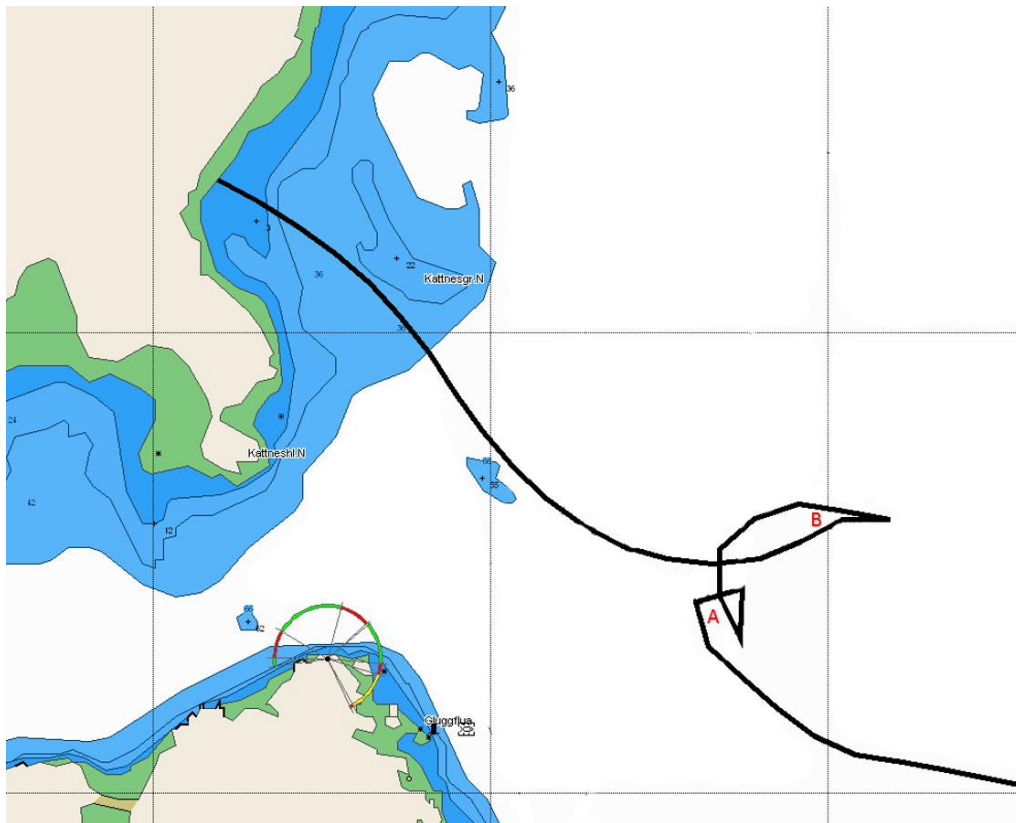
En lokal fisker halte de to garnlenkene noen dager senere. Han opplyste at den ene garnlenka var en «rumpelenka», det vil si med bøye bare i den ene enden. Denne var satt i retning øst-vest, med bøye i vest. Den andre lenka han trakk lå i retning nord-sør og hadde en bøye i hver ende av garnlenka. Med unntak av en liten løkke på tauet til rumpelenka var det ingenting uvanlig ved de to garnlenkene.

Fiskeren som tok opp garnlenkene registrerte ikke lenkenes nøyaktige posisjon, men ifølge beskrivelsene hans er det sannsynlig at rumpelenka sto i området merket med bokstaven B i figur 4. Den andre lenka var satt tett inntil oppdrettsanlegget, omtrent i posisjonen merket A.

Figur 4: Posisjonene der garnlenkene ble trukket etter ulykken. Kilde: Kartplotter
