# RAPPORT

Sjø 2017/08

## RAPPORT OM SJØULYKKE - FRØY VIKING LG6332 FORLIST I EDØYFJORDEN 26. AUGUST 2016

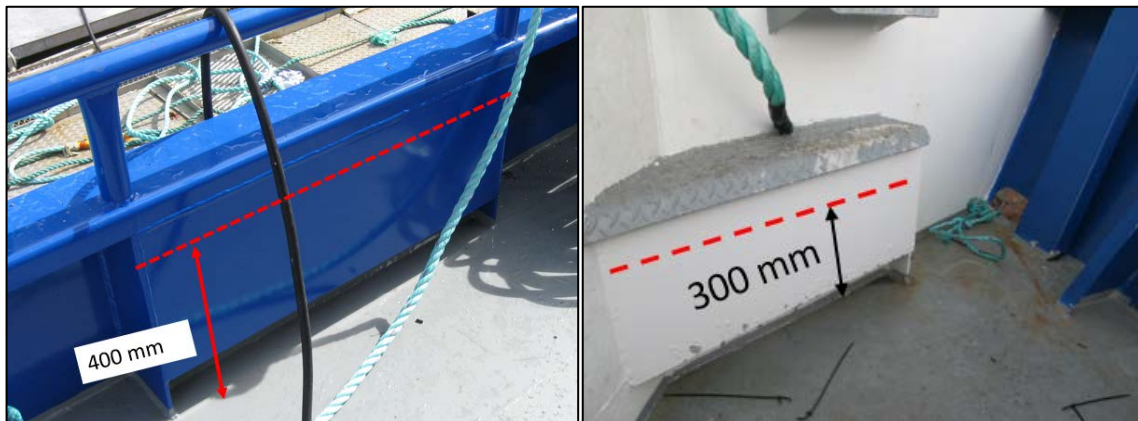
Fartøyet var arrangert med tre åpninger på hver side for ventilasjon av maskinrommene. Disse var bygget inn i fartøyets rekke. Frøy Viking var også arrangert med en åpning på hver side for ventilasjon av forpiggene, jf. figur 9 og 10. Åpningene til maskinrommet på styrbord side hadde lengder på henholdsvis 900, 900 og 1023 mm, mens åpningene til maskinrommet på babord side hadde lengder på 1000, 900 og 900 mm. Åpningene til styrbord og babord forpigg hadde lengde på 750 mm.

Figur 9: Luftearrangementet for maskinrom til venstre. Luftearrangementet for forpigg til høyre.  
Foto: SHT

Ventilasjonsåpningene til maskinrommene hadde en bredde på 80 mm og en høyde over dekk på 400 mm. Ventilasjonsåpningene til forpiggene hadde en bredde på 80 mm og en høyde på 300 mm.

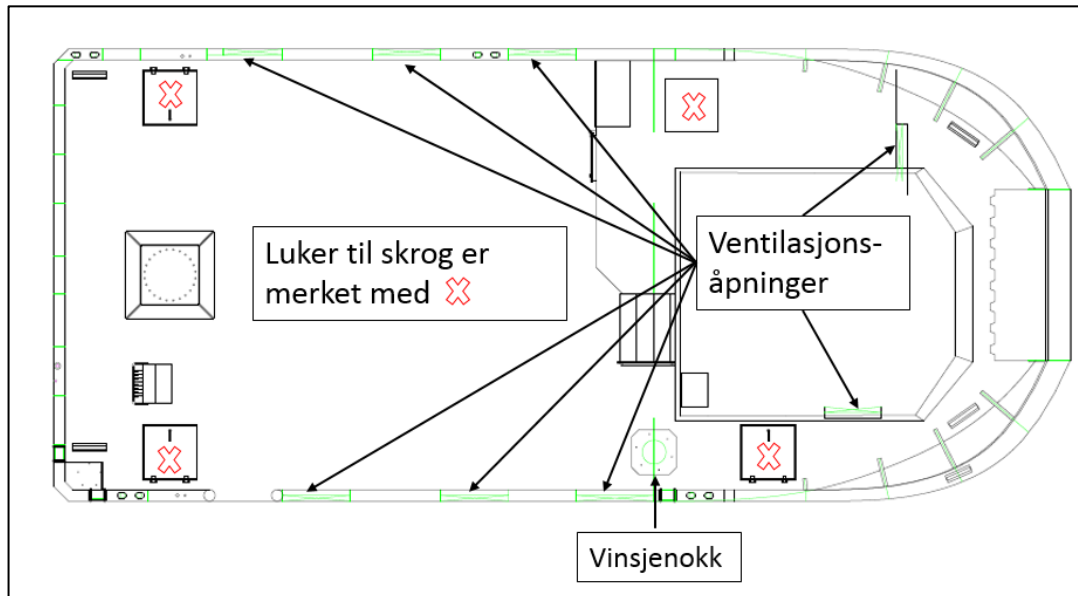
Figur 10: Frøy Viking var arrangert med fire luker i dekket for tilkomst til skrogene, samt åtte åpninger for ventilasjon av maskinrommene og forpiggene. Kilde: Ørnli Slipp AS/SHT

Tilkomstluken til styrbord forpigg var plassert på åpent dekk på styrbord side av styrehuset. Tilkomstlukene til styrbord og babord maskinrom var plassert på åpent dekk ut mot borde på hver side akter. Tilkomstluke til babord forpigg var plassert innvendig i dekkshuset på babord side.

Lukene på Frøy Viking tilfredsstilte således ikke kravene verken til karmhøyde eller antall terser.

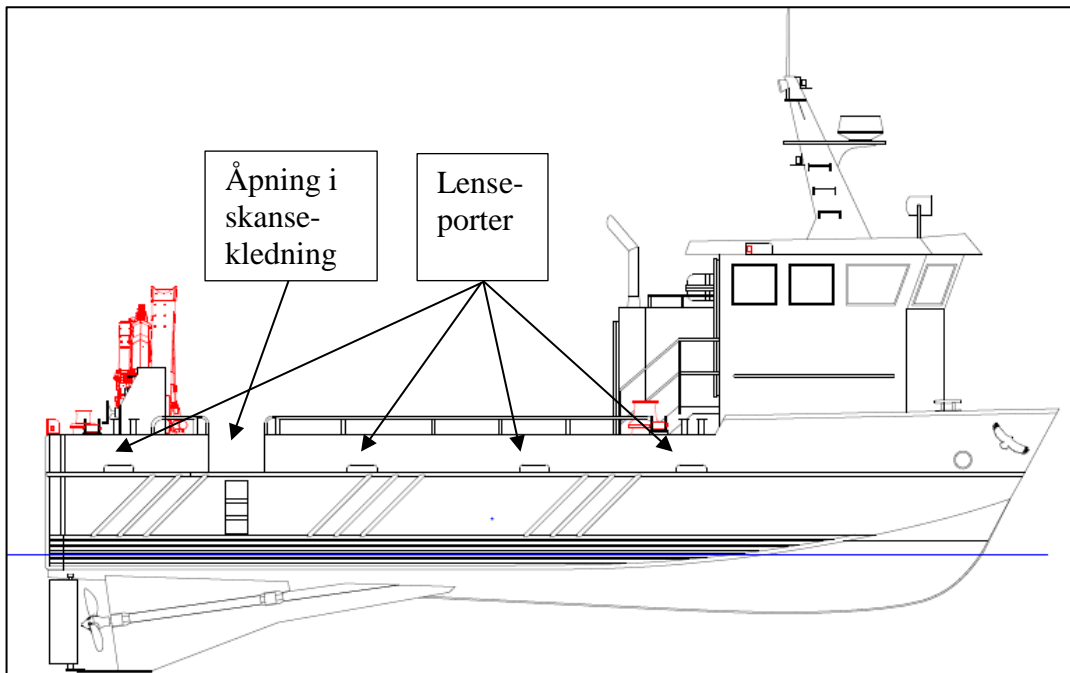
Figur 12: Frøy Viking var arrangert med fire lenseporter, samt en større åpning i rekka på styrbord side for å lette adkomst fra ombordstigningsleider. Kilde: Ørnli Slipp AS

I henhold til Y5 pkt. 1 i NBS skal lenseportarealet på hver side av fartøyet være minimum  $0,02 \times V$ , der V er volumet av eventuelle brønner som dannes av skanseledning, skott i dekkshus og lignende.

I henhold til Havarikommisjonens beregninger gir dette et minimumskrav til lenseportareal på  $0,130 \text{ m}^2$  på hver side i forre brønn og  $0,455 \text{ m}^2$  på hver side i akre brønn. Frøy Viking hadde dermed for lite lenseportareal i brønnen forut og på babord side i brønnen akter.

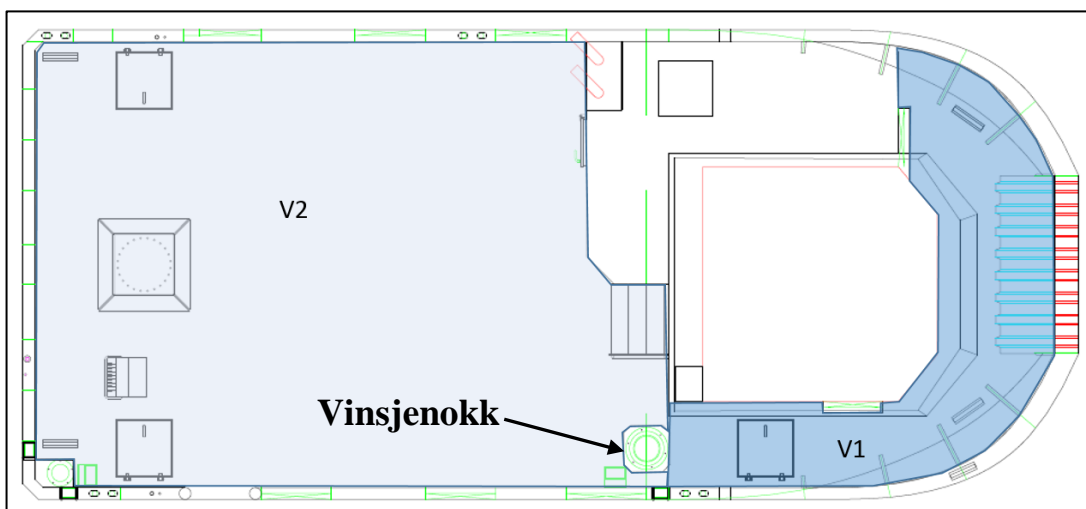
Frøy Viking hadde en vinsjenokk på styrbord side i akterkant av styrehuset, se figur 13. Nokken utgjorde en obstruksjon i forhold til fri forflytning av vann langsips. Skanseledningen, dekkshuset og vinsjenokken dannede dermed to brønner over fartøyets hele lengde, en fra baugen og akterover til akterkanten av styrehuset (V1) og en fra akterkanten av styrehuset og akterover til hekken (V2).

Figur 13: De to «brønnene» på Frøy Vikings hoveddekk. Kilde: Ørnli Slipp AS/SHT

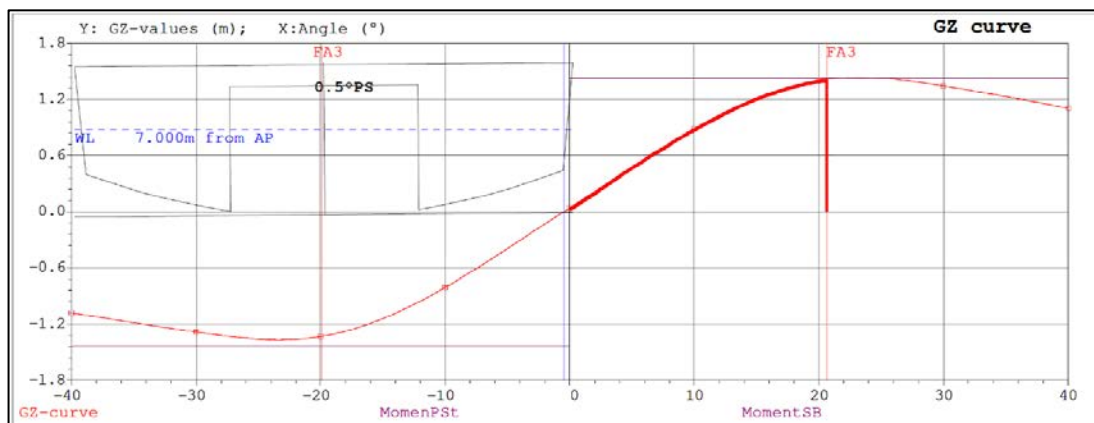
Beregningene viser videre at Frøy Viking hadde god initialstabilitet. Som følge av at ventilasjonsåpningene til maskinrommene ble neddykket ved krengevinkler mindre enn 30°, tilfredsstilte imidlertid ikke fartøyet bestemmelsene i Y3 pkt. 3 i NBS om at rettende arm GZ skal være positiv opp til 40°. Fartøyet tilfredsstilte heller ikke det formelle kravet om at toppunktet på GZ kurven skal inntreffe ved en krengevinkel større enn 25°. I avgang spylekondisjon med 100% forråd ble akter ventilasjonsåpning neddykket ved 20,6° når fartøyet krenget mot styrbord. Ved denne krengevinkel mistet fartøyet sin rettende arm. Dersom ventilasjonsåpningene ikke hadde vært definert som fyllingsåpninger hadde toppunktet på GZ kurven kommet på 23,2°, jf. figur 14.

Figur 14: Kurve for rettende arm, GZ, i spylekondisjon med 100% forråd. Fartøyet mister sin rettende arm GZ når ventilasjonsåpningene til maskinrommet neddykkes ved 20,6°. Kilde: Ørnli Slipp AS/SHT.

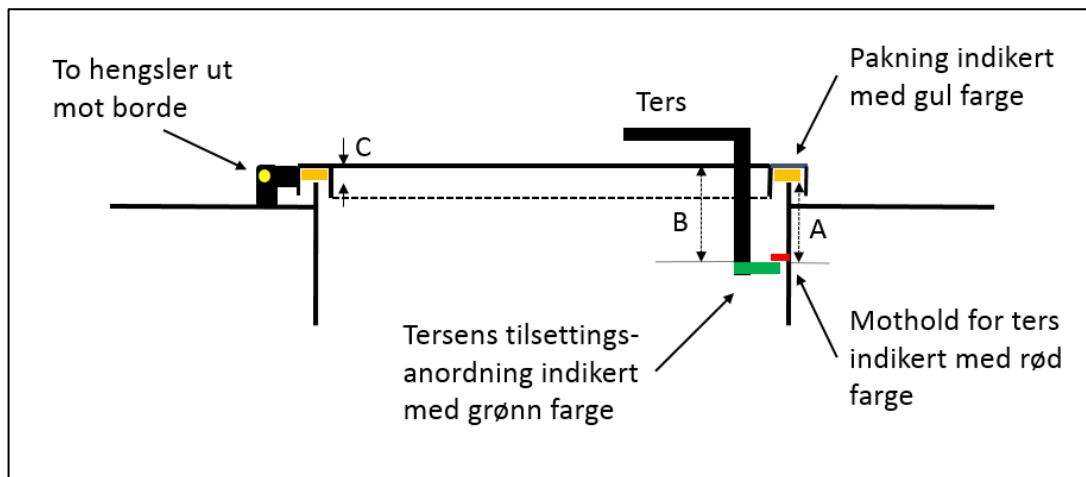
Under inspeksjonen i Bodø 29. november 2016 ble det foretatt målinger av avstandene fra tersenes tilsetningsanordning og opp til underkant av lukedeckslet, avstand B i figur 23. Avstanden fra undersiden av motholdet og til toppen av lukekarmen ble også målt, avstand A i figur 23. Differansen mellom disse to avstandene, avstand C i figur 23, vil gi høyden på pakningen som er nødvendig for å fylle rommet mellom underkanten av lukedeckslet og toppen av lukekarmen.

Figur 23: Skisse av lukedeksel og karm. Rommet som må tettes med pakning er illustrert med et gult rektangel. Kilde SHT

For forre dekksluke på styrbord side ble avstand B målt til 73 mm. Avstand A ble målt til 53 mm. Dette betyr at med en 20 mm høy pakning vil tersens tilsetningsanordning ligge akkurat an mot nederste del av motholdet, men pakningen vil ikke trykkes sammen og sikre god tetting og dermed hindre vann i å kunne trenge over lukekarmen og ned i rommet under. Målene på de to andre dekkslukene ga omtrentlig samme resultater.

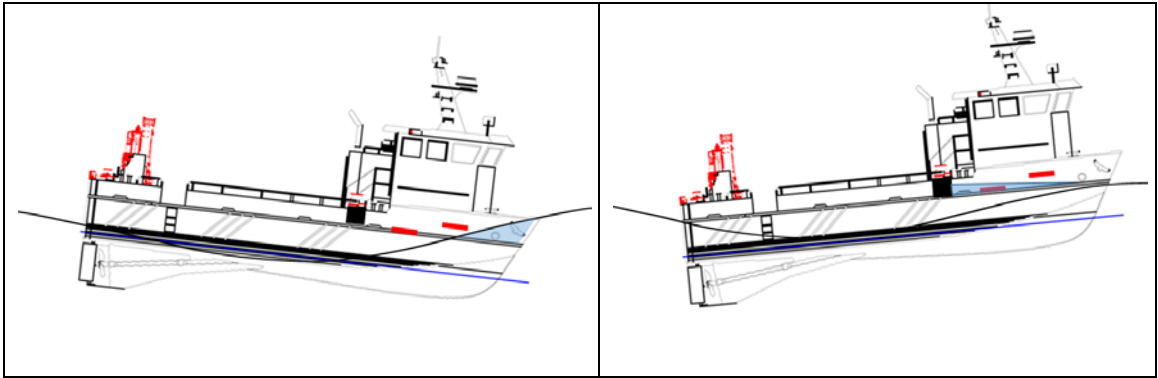
Under den siste delen av seilasen opplevde besetningen at sjøen slo over baugen. Med utformingen av fartøyets baugparti hvor det er en «brønn» foran styrhuset med begrenset

mulighet for drenering av vannet, har det trolig samlet seg sjø her. På vei inn i bølgene vil vann samle seg i brønnen på fordekket, og på vei opp på bølgekammen vil vannet renne bakover i passasjen på styrbord side.

Figur 30: Frøy Viking fikk vannfylling over baugen og vannet forflyttet seg akterover da fartøyet «klatret» over neste bølgekam. Vannfyllingen er illustrert med blå farge. Forre styrbord dekksluke og ventilasjonsåpningen til styrbord forpigg er illustrert med røde rektangler. Kilde: Ørnli Slipp AS/SHT

I akterkant av passasjen var det plassert en vinsjenokk med fundament og denne representerte en hindring for at vannet kunne renne fritt ut over akterdekket. Vannet ville passere både på siden av- og over den lave dekksluka.

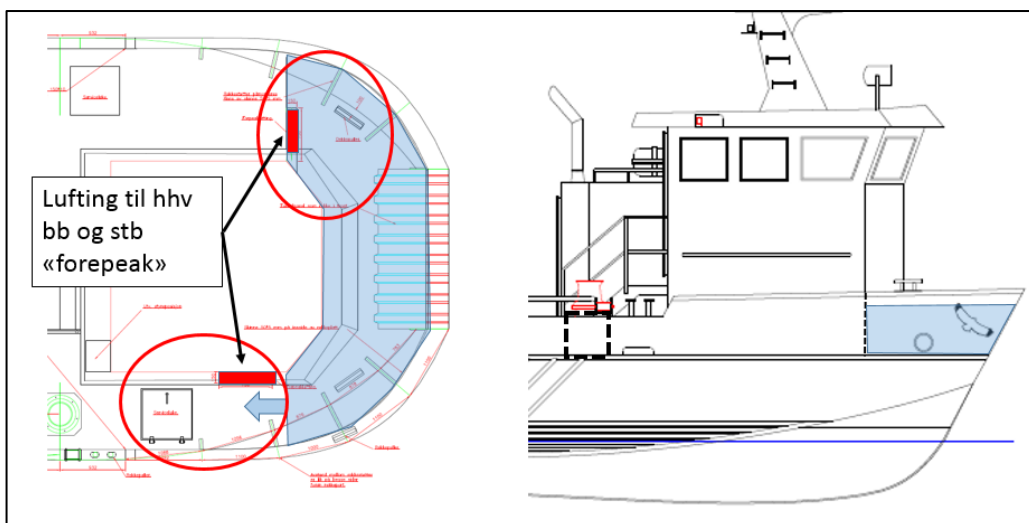
Slik Frøy Viking var designet, med begrensede muligheter for drenering av dekk forut, ville sjø som slo inn over baugen kunne samle seg i «brønnen» forenfor styrhuset. Ventilasjonsåpningene til forpiggene befant seg i forkant av overbygget på begge sider, se figur 31.

Figur 31: Vann samlet i «brønnen» forut, skravert med blått og ventilasjonsåpningene, merket rødt, til henholdsvis babord og styrbord forpigg. Kilde: Ørnli Slipp AS/SHT

Når fartøyet «klatret» opp over en bølgekam ville vannet kunne bygge seg opp mot styrhusskottet på babord side i «brønnen» forut. På grunn av passasjen på styrbord side ville vannet ikke på samme måte som på babord side kunne bygge seg opp her.

Havarikommisjonen vil på denne bakgrunn påpeke viktigheten av å påse at plasseringen og standarden på ventilatorer er i henhold til relevante krav til fyllingsåpninger.

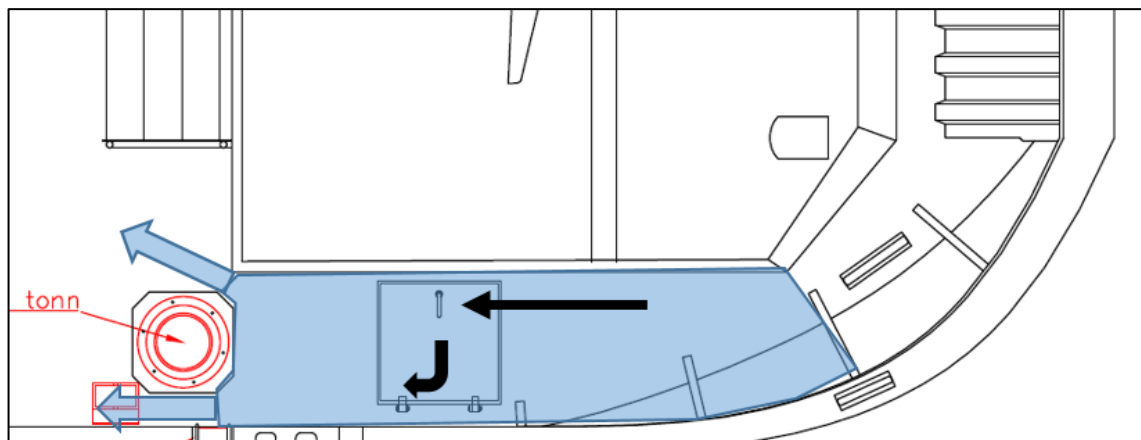
Undersøkelsen har vist at pakningene og tilsettingsarrangementet på luken var i dårlig forfatning. SHT kan ikke med sikkerhet si om tersen var tilsatt, men etter SHTs vurdering kunne vannet som strømmet forbi og over luken relativt enkelt ha slått luketersen i åpen posisjon. At luken ble funnet i åpen stilling under ROV undersøkelsen, og at lukkearrangementet var uskadet taler for dette.

Figur 32: Vannet som passerte luken på styrbord side kan ha slått tersen så den svinget akterover og dermed til åpen stilling. Kilde: Ørnli Slipp AS/SHT

Vannet som passerte hver gang sjø fra «brønnen» forut passerte akterover har trolig løftet den lette aluminiumsluken og delvis trengt ned i styrbord forpigg. Etter hvert som mengden vann økte i forpiggen ble fribordet på styrbord side og baughøyden redusert, noe som igjen eksponerte fartøyet for ytterligere sjø over baugen.

Havarikommisjonen mener at den dårlige standarden på lukepakninger og terser kan relateres til mangelfulle vedlikeholdsrutiner. For å opprettholde god værtett standard må pakninger og terser kontrolleres jevnlig, og utskiftes ved behov.

- d) Forre styrbord dekksluke var ikke værtett. Dette førte til at vann som rant akterover i passasjen trengte ned i forpiggen gjennom dekksluka. Den mangelfulle tettheten var forårsaket dels av at luka hadde for lav karm og for få terser og dels på grunn av slitt pakning.

Videre vil det ifølge Sjøfartsdirektoratet bli gitt pålegg om utbedringer dersom det avdekkes mangelfullt vedlikehold. Eksempelvis vil slitte lukepakninger måtte utskiftes. Når det gjelder Frøy Viking ble fartøyet solgt etter hevingen, men før oppgraderingen.

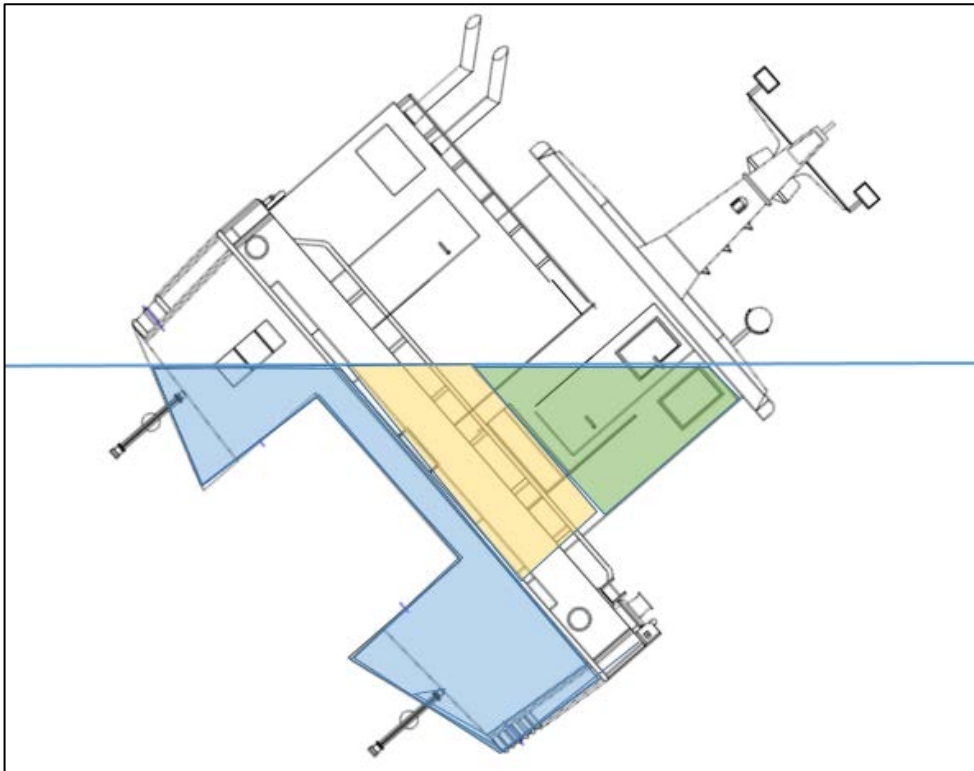
Etter hvert som slagsiden tiltok ble også dekkshuset fylt gjennom forbindelsen til styrbord skrog og gjennom den åpne styrehusdøren markert med henholdsvis gul og grønn farge i figur 33. Babord skrog ble fylt gjennom forbindelsene til styrbord skrog og dekkshuset, samt ventilasjonsåpningene.

Figur 33: Antatt spredning av vann internt i fartøyet. Kilde: Ørnli Slipp AS/SHT
