# RAPPORT

Sjø 2017/09

## RAPPORT OM SJØULYKKE - KNUT GYNTHER KANTRING I VELFJORDEN NORD FOR BRØNNØYSUND 22. FEBRUAR 2014

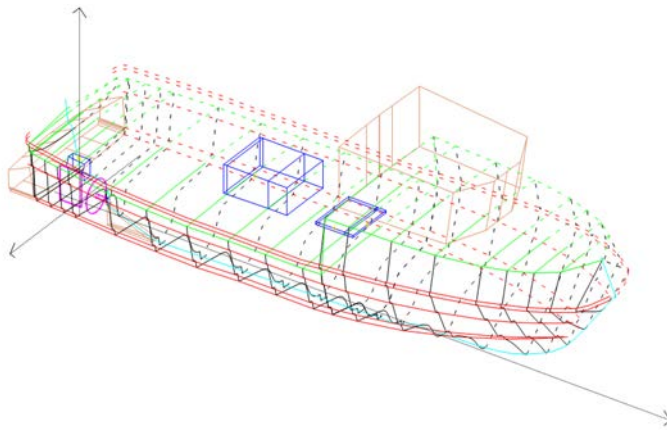
Figur 5 Beregningsmodell av Knut Gynther Kilde: SHT

Stabilitetsberegninger for antatt forliskondisjon ble utført av Multi Ship Consulting AS. I tillegg har Havarikommisjonen selv på grunnlag av linjetegning for Nor Dan 32 datert 20. oktober 1996, fotografier av Knut Gynther samt oppmålingene fra Marinekonsult AS modellert fartøyet i beregningsprogrammet ShipShape, foretatt beregninger for ulike scenarier og hvordan værforhold og vannfylling kan ha hatt innvirkning på ulykken.

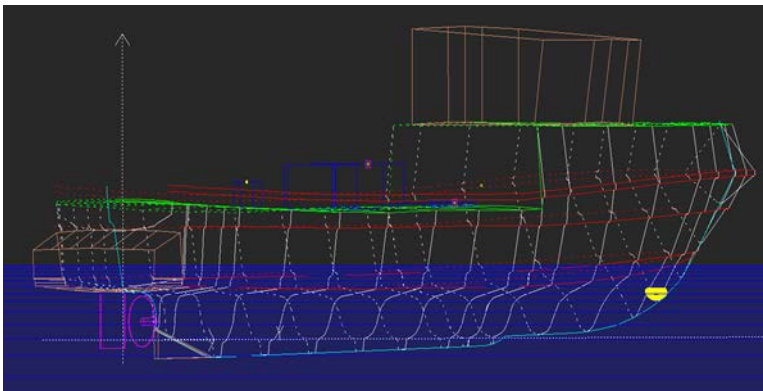
Figur 6 Vannlinje for lettskip i sjøvann Kilde: SHT

SHT utarbeidet ny krengesprøve rapport på grunnlag av data fra Marinekonsult AS og hydrostatikk for overnevnte beregningsmodell på aktuell vannlinje under krengesprøven. SHT avdekket at Knut Gynthers dekk lå høyere enn indikert på overnevnte linjetegning fra Nor Dan. Dette har medført at lettskipet som er anvendt i SHTs beregninger er ca. 1,5 tonn tyngre enn først antatt (1,5 tonn tyngre enn lettskipet i krengesprøve rapport datert 03.04.2014 (report no. 4-1410-100-0) fra Multi Ship Consulting AS som ble utarbeidet i etterkant av forliset). SHT kan ikke utelukke at det kan være avvik i dekksplassering i forhold til linjetegningen, eller andre avvik fra tegningen, også for andre sjarker av typen Nor Dan 32.

Lettskip som resultat fra krengesprøven hadde et deplasement på 7,028 tonn med vekttyngdepunktet beliggende  $VCG = 1,241$  m over basislinjen og  $LCG = 3,570$  m forenfor AP (akre perpendikulær). Basislinjen og AP vises i figur 6 som henholdsvis horisontal stiplede hvite linje gjennom kjøleområdet og vertikal stiplede hvite linje i rorets forkant.
