Statens
Havarikommisjon
for Transport

Sjø 2018/01

RAPPORT OM SJØULYKKE - M/S YTTERØY ARBEIDSULYKKE PÅ KAIA I LEVANGER 30. APRIL 2017

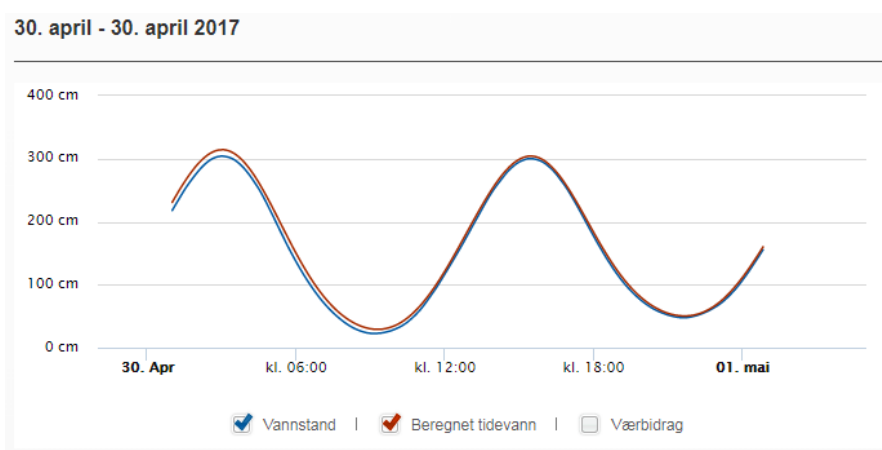
Rundt ulykkestidspunktet var det på nærmeste målestasjon (Verdal målestasjon) målt en temperatur på 5,0 °C, ingen nedbør og svak vind på 2,6 m/s fra vest (historiske værdata er hentet fra yr.no). Vannstanden og tidevannsforskjeller på ulykkesdagen for Levanger fergekai er vist i figur 4 og figur 5. Ved ulykkestidspunktet, ca. kl. 1130, viser beregnet vannstand 91 cm.

Figur 4: Vannstand og beregnet tidevann på ulykkesdagen ved Levanger fergekai. Kilde: Vannstands- og tidevannsinformasjon © Kartverket
