RAPPORT

Sjø 2018/02

RAPPORT OM SJØULYKKE – HUGIN, KOLLISJON I HARSTAD 16. FEBRUAR 2017

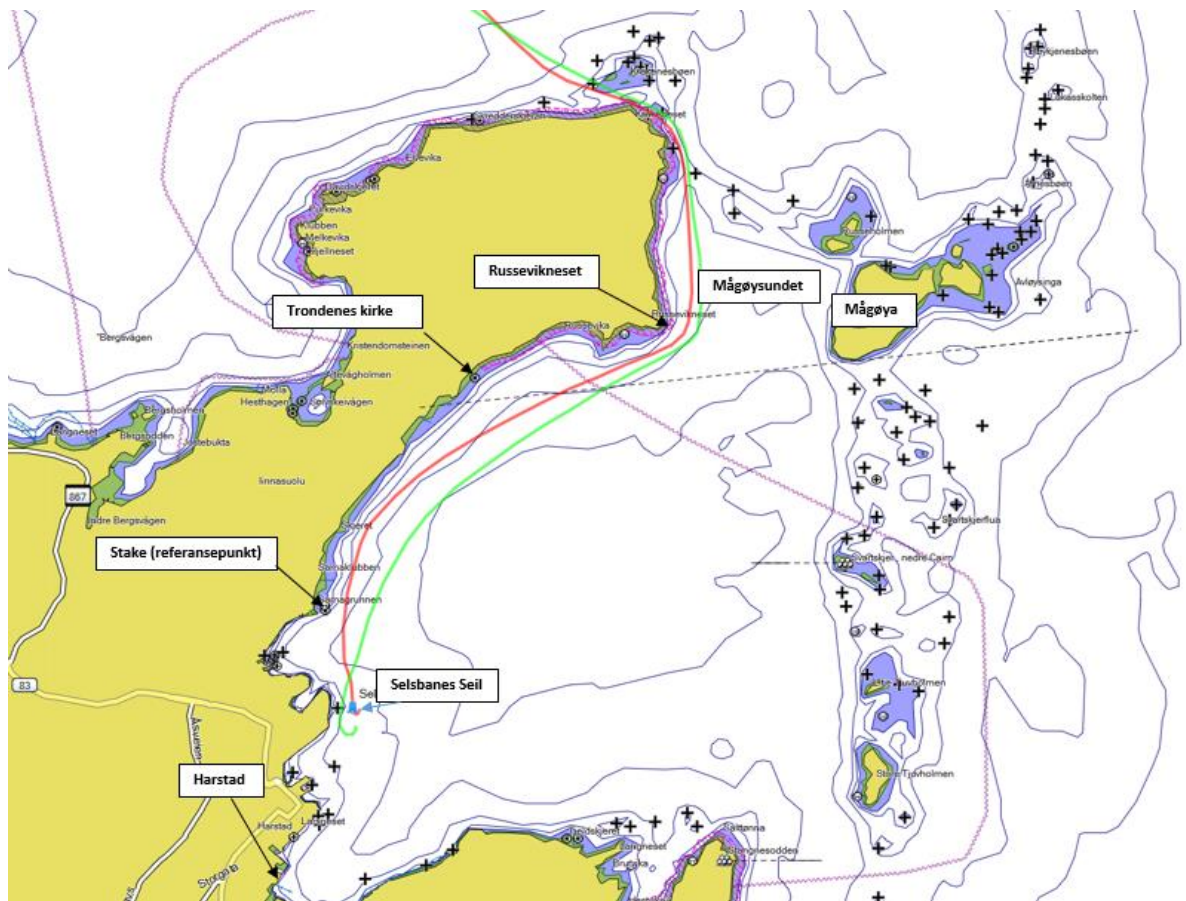
RIB-ene hadde holdt en gjennomsnittsfart på 30-35 knop det meste av turen, men etter at de rundet Russevikneset (se figur 3) økte de hastigheten til mellom 40 og 50 knop de to siste minuttene av seilasen. Det var da noe mindre bølger og vind. Passasjerene holdt seg godt fast i båten.

Figur 3: Innseilingsruten for de to RIB-ene inn mot Harstad havn. Den grønne linjen representerer Munin og den røde representerer Hugin. Kilde: Garmin kartplotter, Homeport

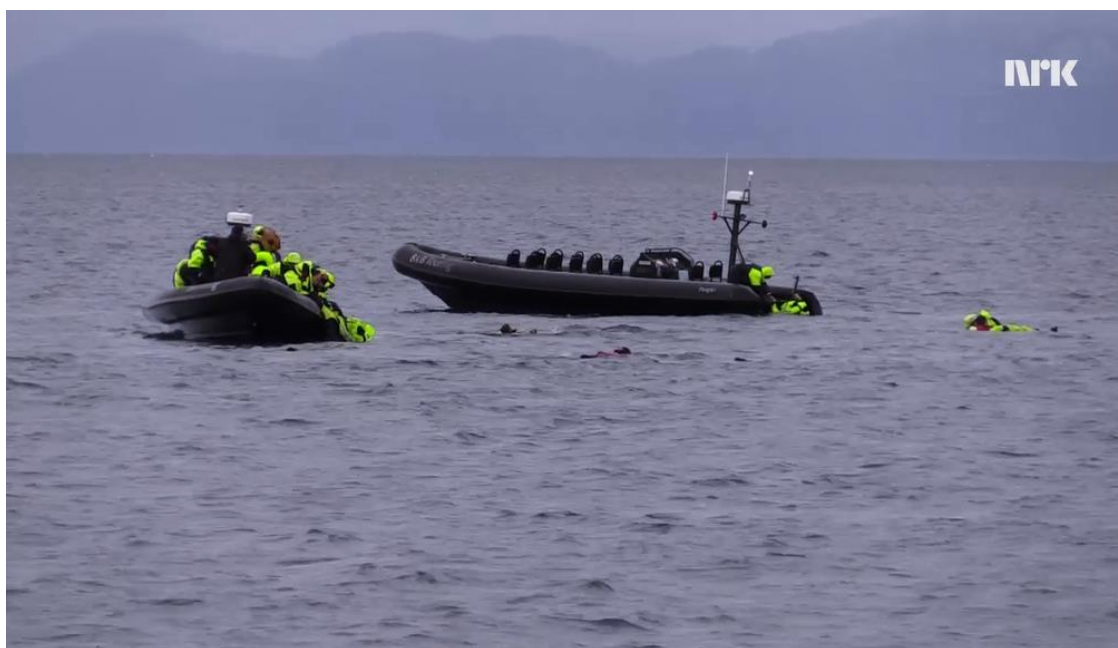
Figur 5: Redningsaksjonen. Foto: NRK Troms

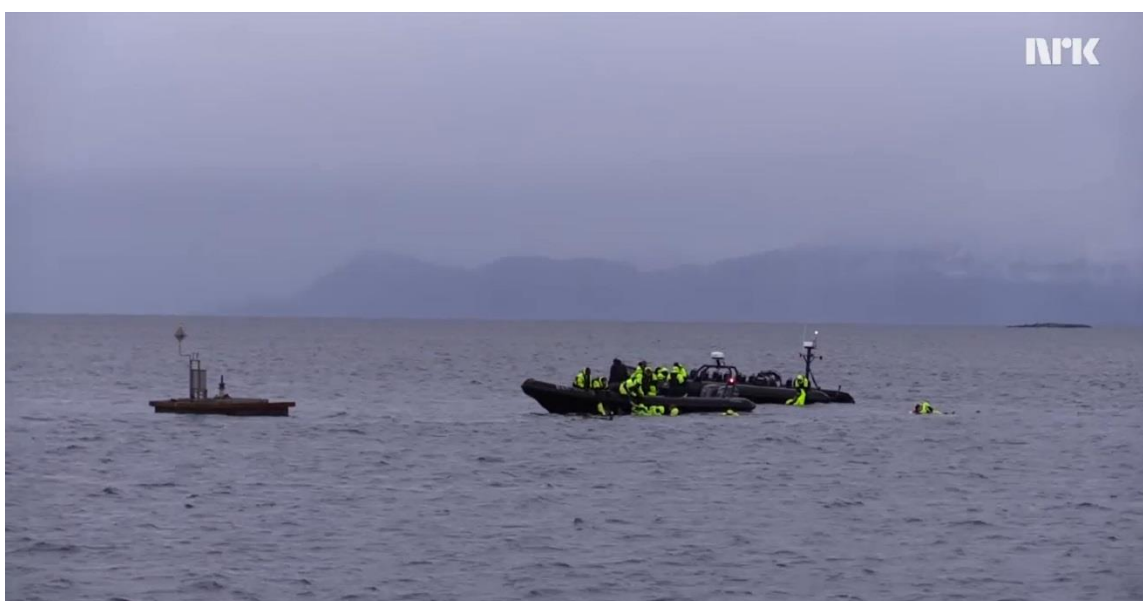
Det var skyet vær, stort sett opphold med litt yr av og til, men til sammen kom det mindre enn 1 mm nedbør denne dagen. Luftfuktigheten lå på 88 % og det var god sikt og ikke tåke.

Figur 8: Sikten umiddelbart etter ulykken. Foto: NRK

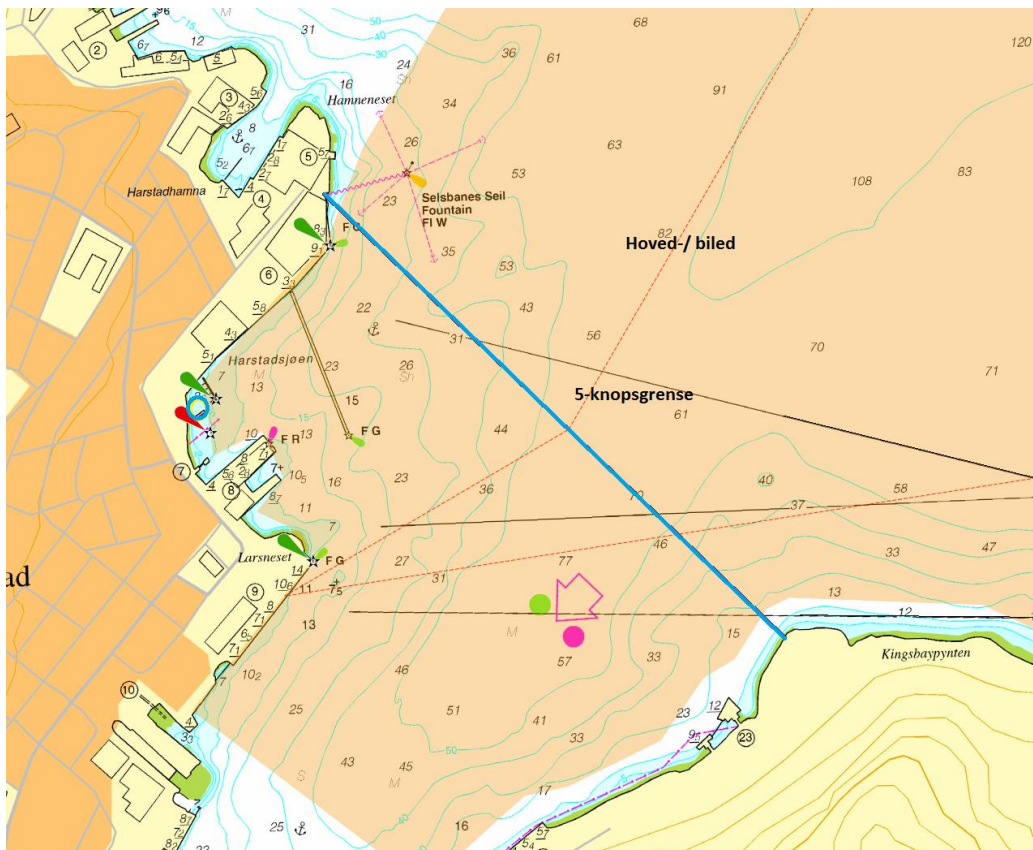
Inn mot Harstad havn er det en fartsbegrensning på 5 knop, som angitt i figur 10. På ulykkestidspunktet var dette ikke skiltet ved innseilingen til Harstad. I følge Harstad Havn KF ble skiltet midlertidig fjernet under et boligbyggeprosjekt omkring 2009. Båtførerne har opplyst at de var kjent med hvor 5-knops grensen går.

Figur 10: Selsbanes seil er forankret i posisjon $68^{\circ} 48.313' N$, $16^{\circ} 33.243' E$. Den ligger om lag 120 m nord-øst for «Kulturhuskaia», litt utenfor 5 knopsgrensen i fri fartsområde, men innenfor farleden. Kart: Kystinfo, Kystverket

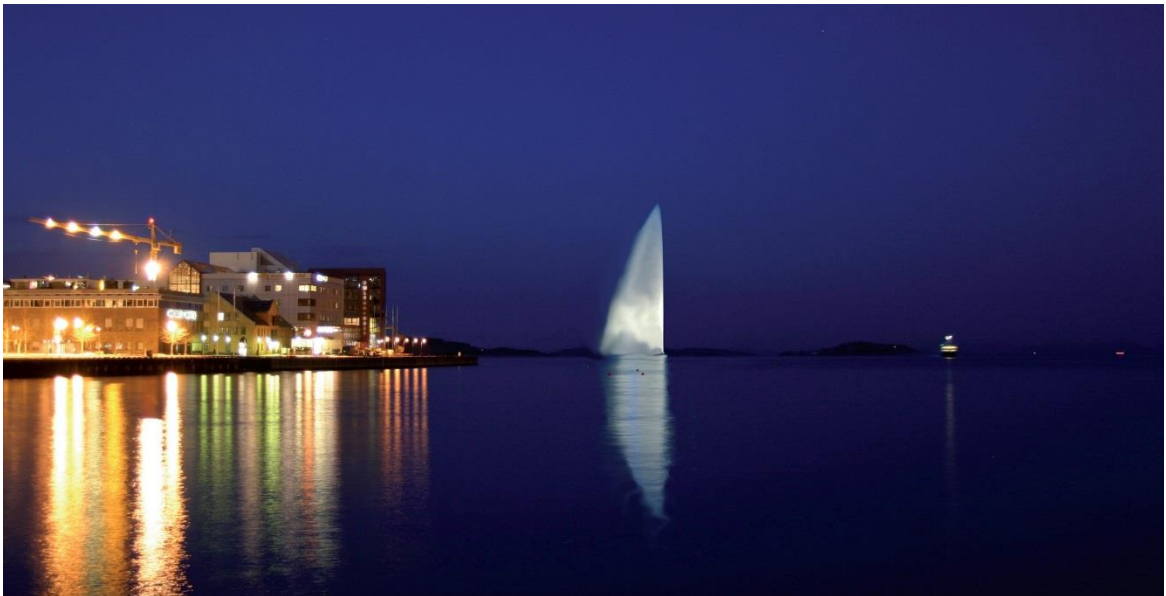
Figur 11: Selsbanes seil. Foto: Geir Samuelsen

Flåten var utstyrt med en radarreflektor og et markeringslys av typen Jotron Tron ML-300 med lyssensor. Frem til etter ulykkesdagen var lyset programmert til å slå seg av ved dagslys. Markeringslyset var montert ca. 2,5 m over plattformdekket.
