Statens  
Havarikommisjon  
for Transport

Sjø 2018/05

## RAPPORT OM SJØULYKKE - FRITIDSBÅT GORGEIOUS 2 - PERSONULYKKE HVITSTEN, OSLOFJORDEN 15. JULI 2017

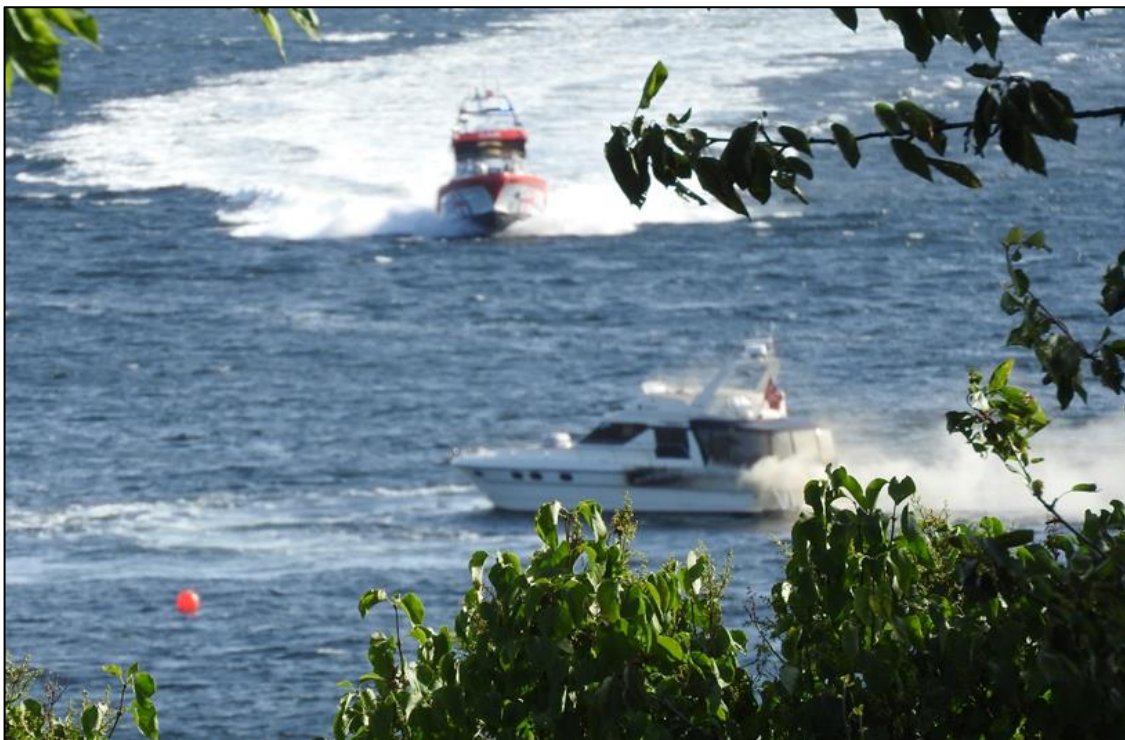
*Figur 5: RS Klaveness Marine ankommer kl. 1803. På dette tidspunktet befant båtføreren seg i sjøen et lite stykke unna havaristen, mens passasjerer hang fast under båten. Foto: Privat*

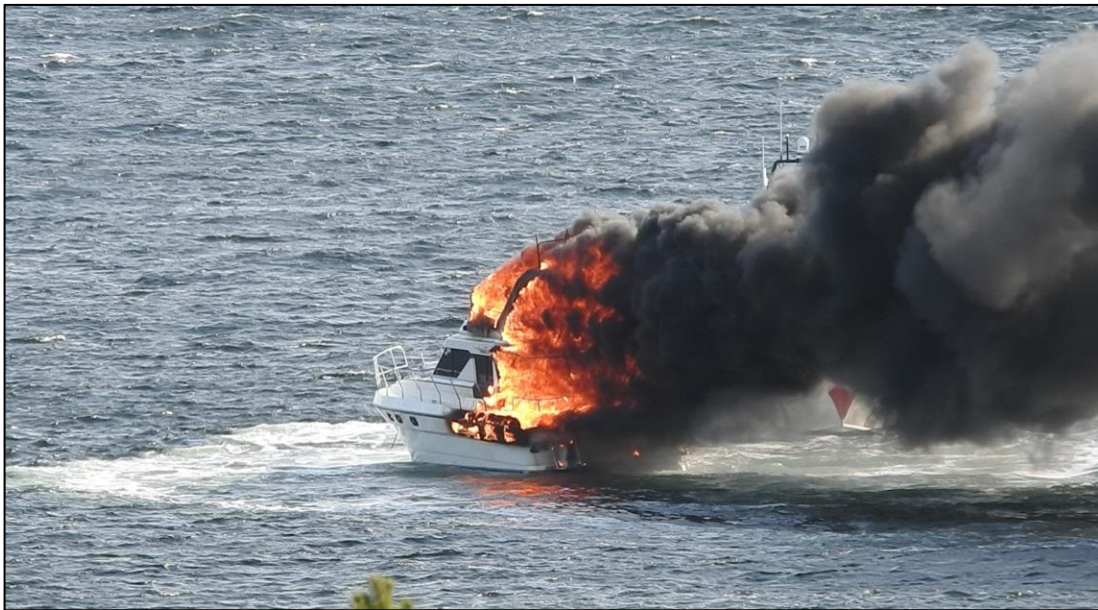
Figur 6: Situasjonen ca. kl. 1816. På grunn av utviklingen i brannen måtte dykker fra redningsskøyta gi opp forsøket på å få løs personen som satt fast under båten ved babord ror. Foto: Privat

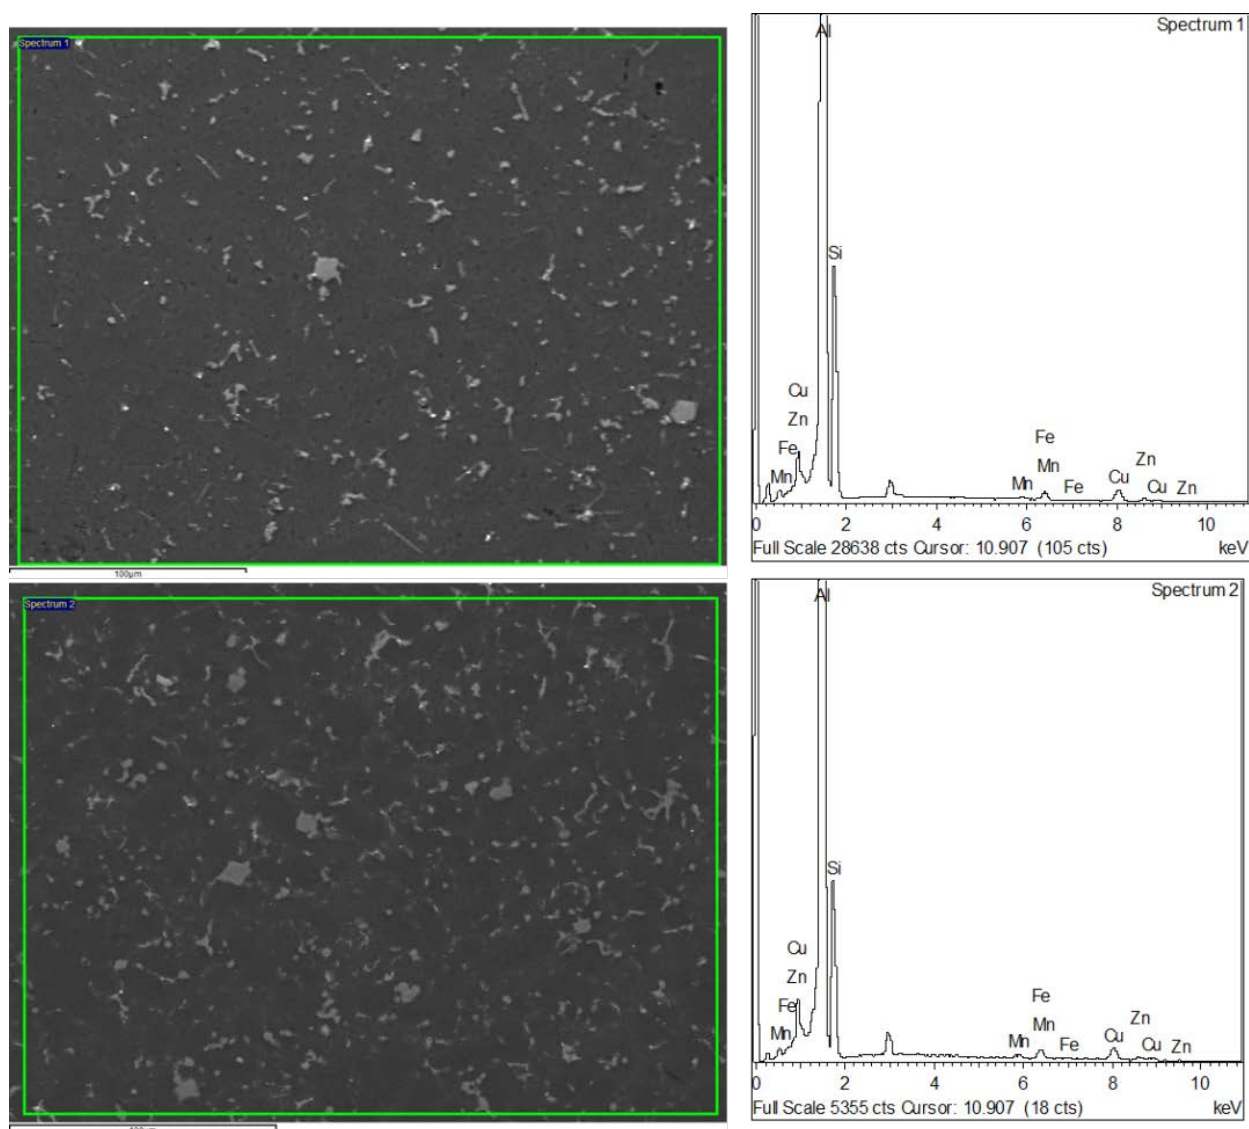
Som det fremgår av EDS spektrene i Figur 8ab kan det ikke observeres noen vesentlige forskjeller i legerings sammensetningen mellom filterholderne, begge er produsert i en Al- Si støpe legering med innslag av jern, mangan, kobber og sink.

Figur 8 a: Bilde i SEM (BEI) med EDS spekter fra området angitt i bildet for materialprøve fra filterholder til motor 1. b: Bilde i SEM (BEI) med EDS spekter fra området angitt i bildet for materialprøve fra filterholder til motor 2.

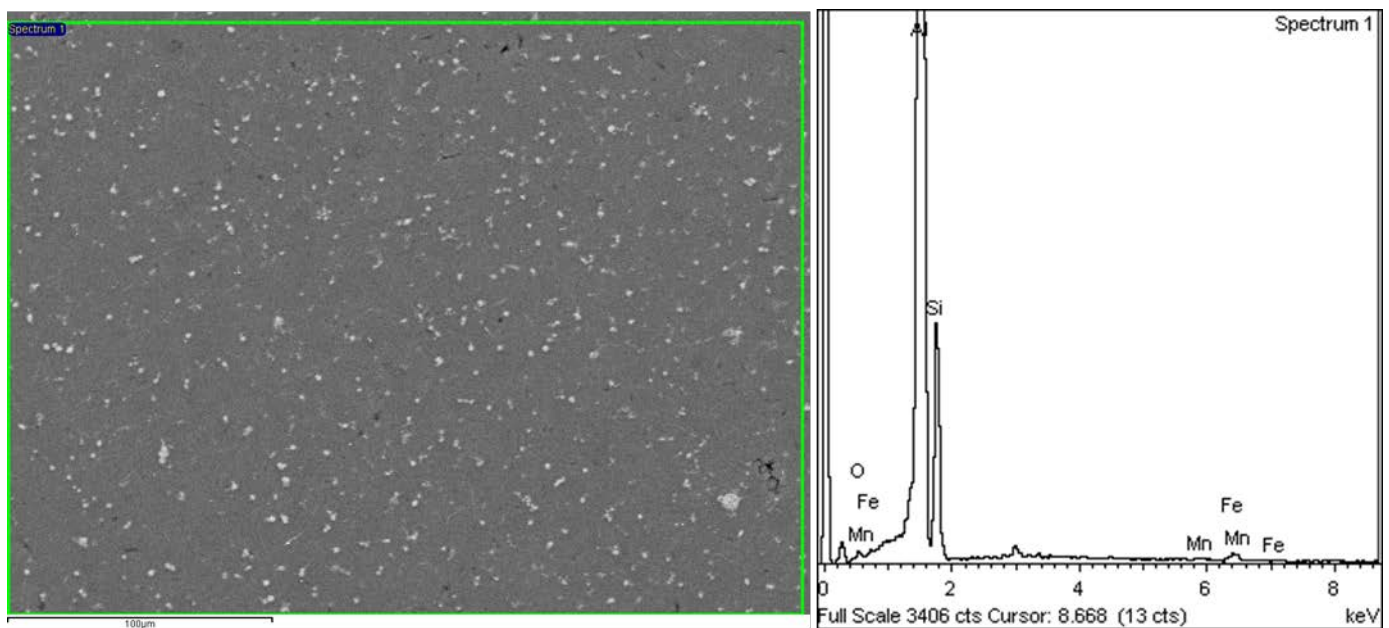
Figur 13 Bilde i SEM (BEI) med EDS spekter fra området angitt i bildet for materialprøve fra festet til filterholder.

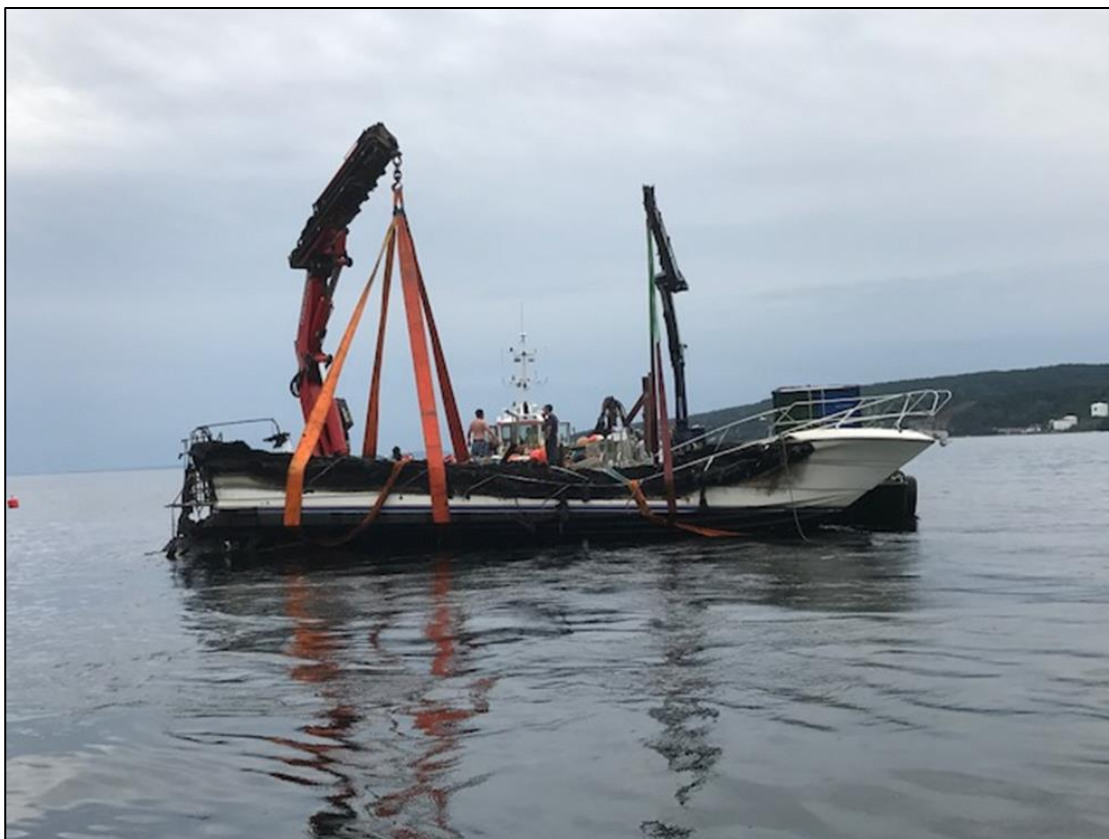
*Figur 1: Vraket av fritidsbåten ble hevet 21. juli av Kambo Marina AS og brakt videre til deres lokale slipp. Foto: SHT*

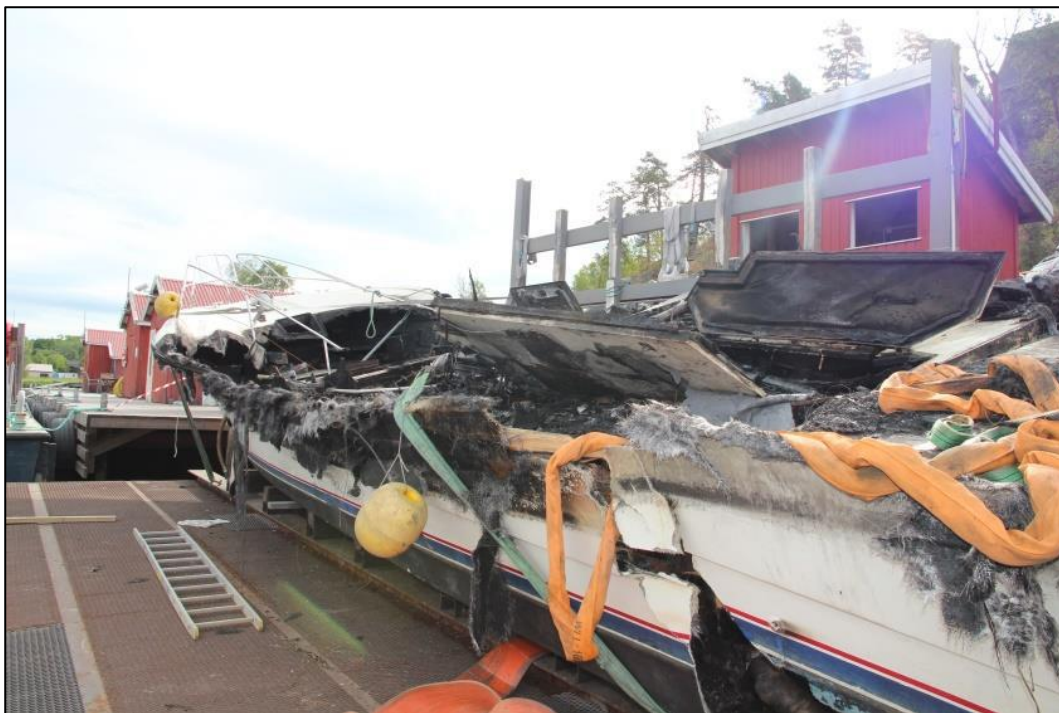
Undersøkelsen mens båten lå på slipp viste at brannen hadde vært mest intens på babord side i forkant av babord motor. I dette området som bar spor av høyeste temperatur under brannen, observerte man en sterkt skadet brakett/filterholder for motorens to dieselfiltre, hvorav en av de to filterne manglet. Filterholder bar preg av kraftig deformasjon og smelting. Flere deler fra denne ble gjenfunnet i motorbrønnen.

Figur 2: Fritidsbåten på slipp ved Kambo Marina AS etter brannen. Foto: SHT

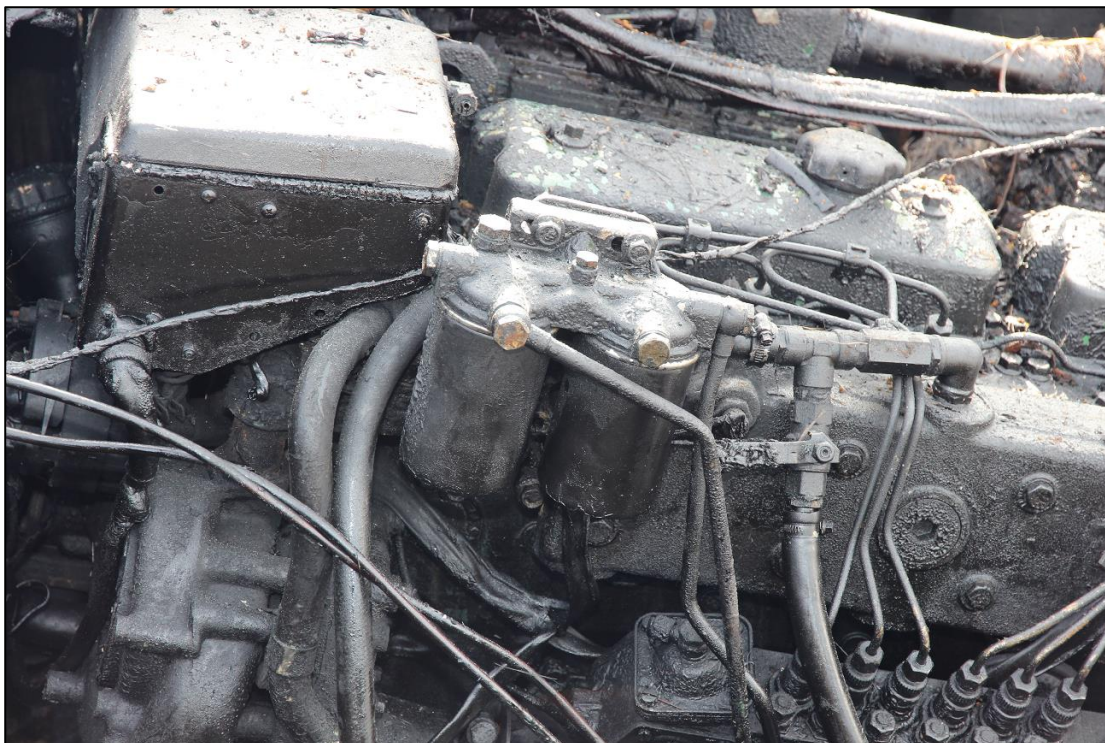
Figur 6: Intakt filterholder/brakett med to dieselfiltre på styrbord motor. Foto: Politiet

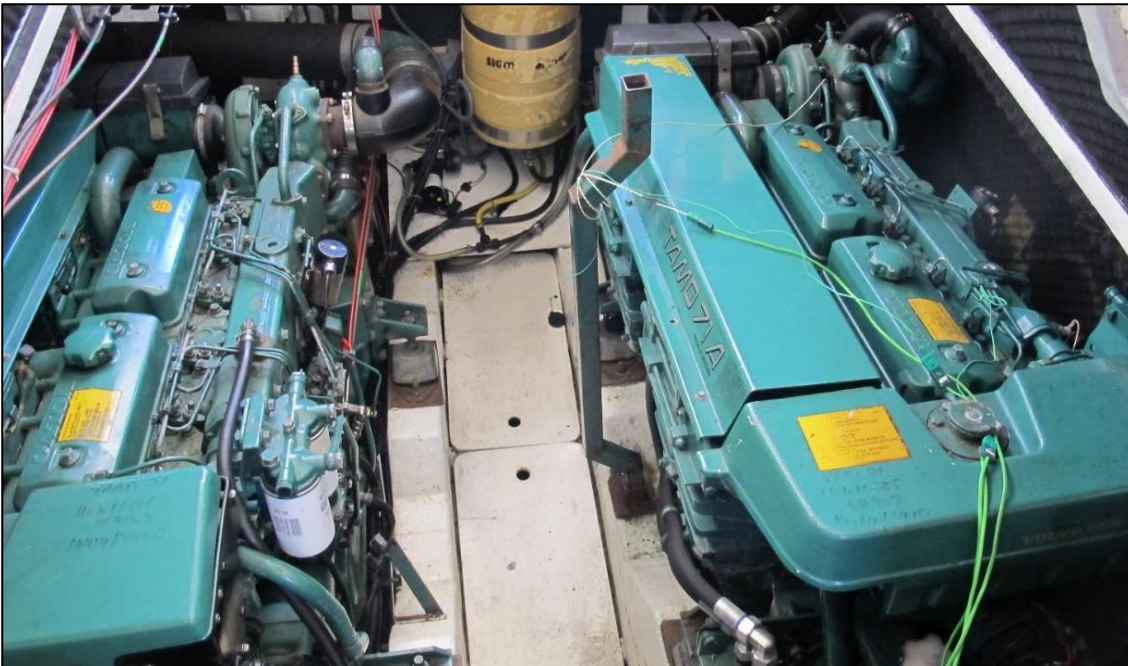
I tillegg til å benytte Elma 718 måleutstyr ble det gjort opptak med et termografikamera for å kunne fastslå om det var variasjoner på temperaturer på selve motorblokka. Dette avslørte at de høyeste temperaturer målt under gange var på turbo (T1). Føler T2 på eksosmanifold holdt samme temperatur som den ferskvanns kjølevæsken som passerte gjennom; ca. 85 °C.

Figur 7: Plassering av varmfølere T1, T2 og T4 på fartøyet benyttet for testkjøring. Foto: SHT

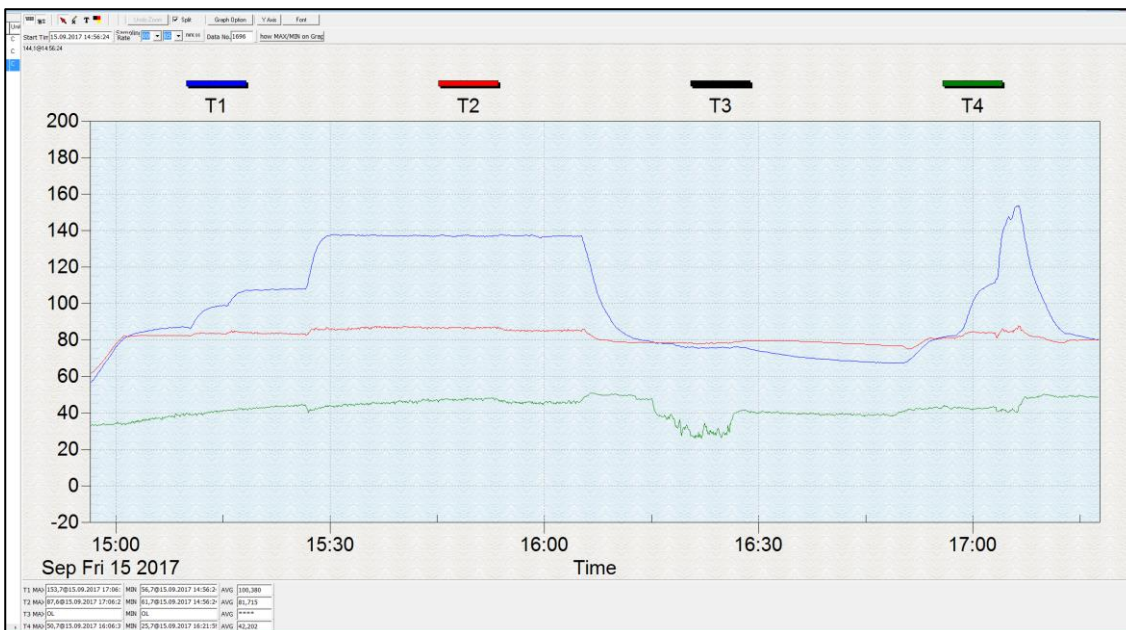
Figur 8: Logg med Elma 718 varmemåler viser temperaturene (Y-aksen) under drift av båten. Kilde: Politiet

Etter testen om bord den 15. september virket det lite sannsynlig om målte temperaturer i kombinasjon med en eventuell diesellekkasje var brannårsaken ved Hvitsten. I litteraturen er spontanantennelsestemperaturen til diesel oppgitt til ca. 220 °C.
