RAPPORT

Sjø 2019/04

RAPPORT OM SJØULUKKE – NORDAVIND GRUNNSTØYTING VED HAKKELSKJÆRET 23. NOVEMBER 2018

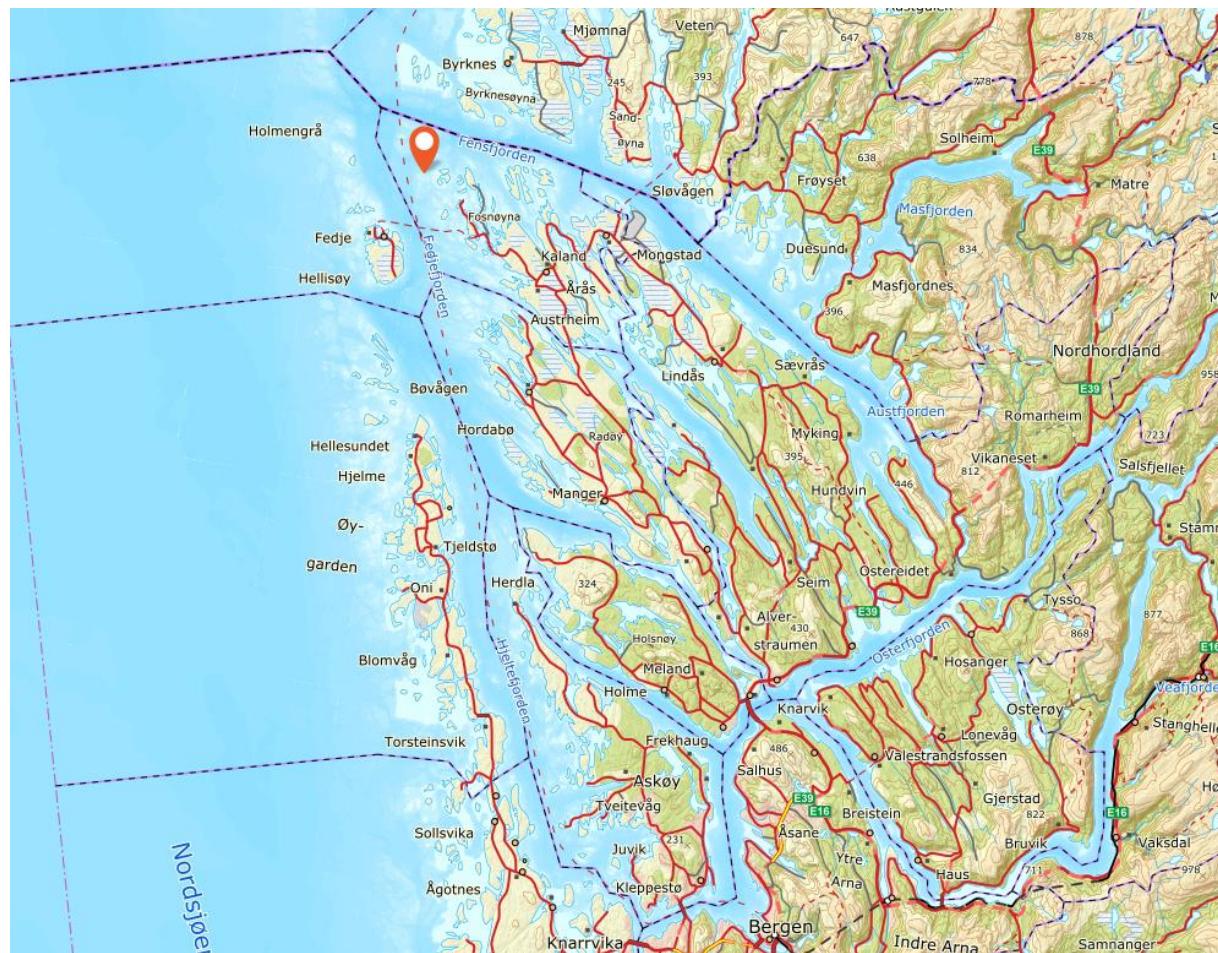
Figur 1: Området der fartøyet forsvann. Kart: © Kartverket

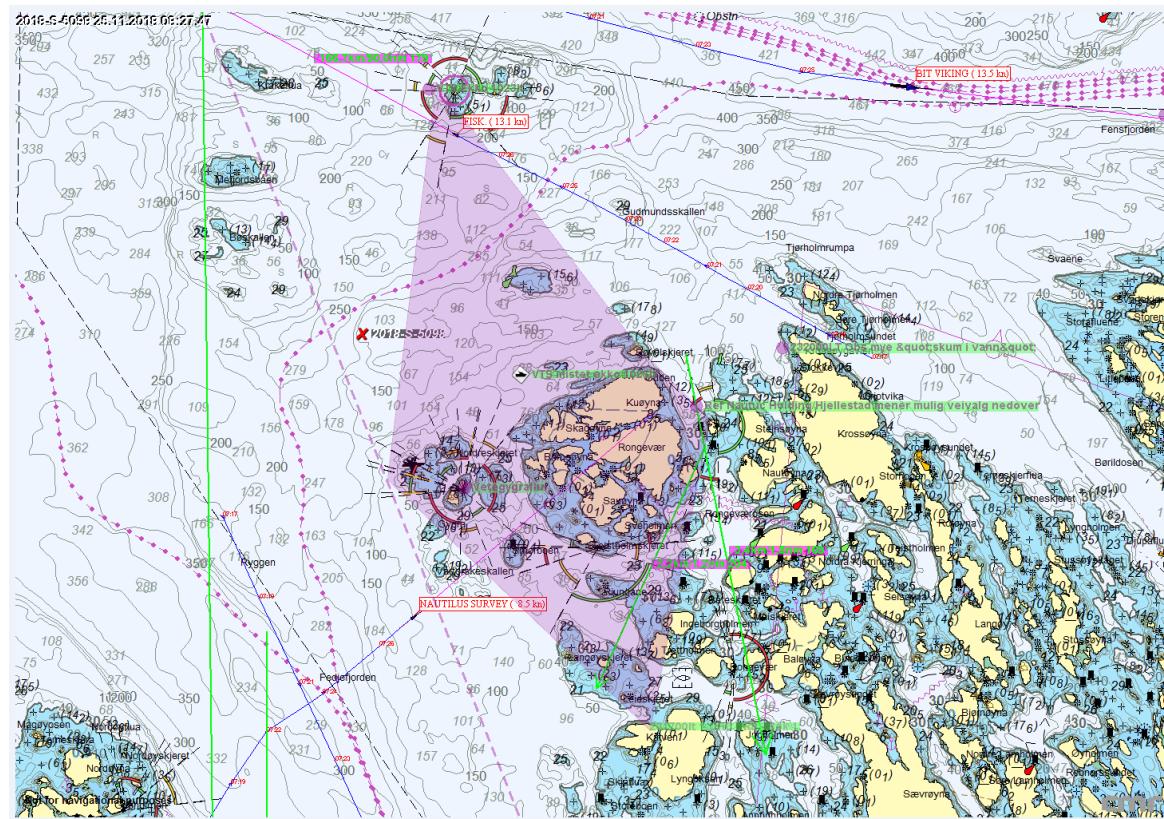
Søndag føremiddag fekk HRS melding frå politiet om at det var funne spor/restar av glasfiber på Hakkelskjær og ein finne som kan stamme frå eit hekkaggregat. Dei følgjande dagane blei det difor søkt med dykkarar og ROV¹ i området rundt Hakkelskjær (sjå figur 4).

Figur 4: Kartbilete frå Hovudredningssentralen som viser søkjeområdet ved Hakkelskjær. Kjelde: HRS

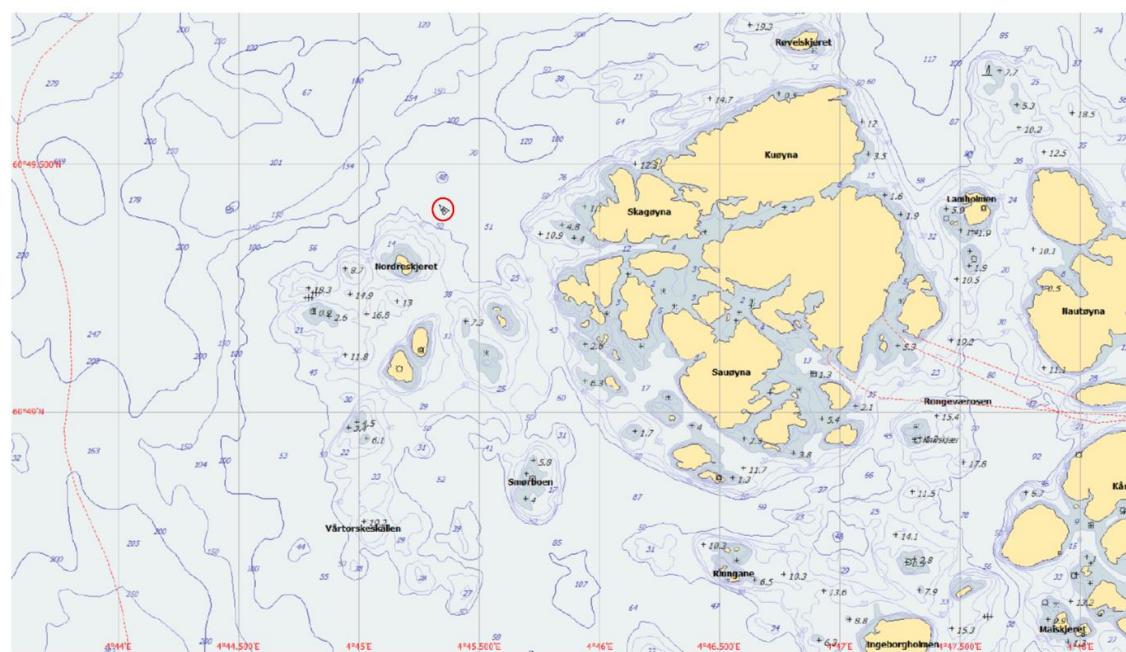
I januar 2019 gjennomførte Sjøforsvaret ei øving med Hugin sonar i området og fann delar frå Nordavind. Båten blei lokalisert på 77 meters djupn (sjå figur 5).

Figur 5. Markeringa (raud ring) viser kvar båten blei funnen. Kjelde: Sjøforsvaret
