Statens
Havarikommisjon
for Transport

Sjø 2019/07

RAPPORT OM SJØULYKKE – FFS ACHILLES GRUNNSTØTING OG FORLIS UTENFOR FARSUND 3. MARS 2017

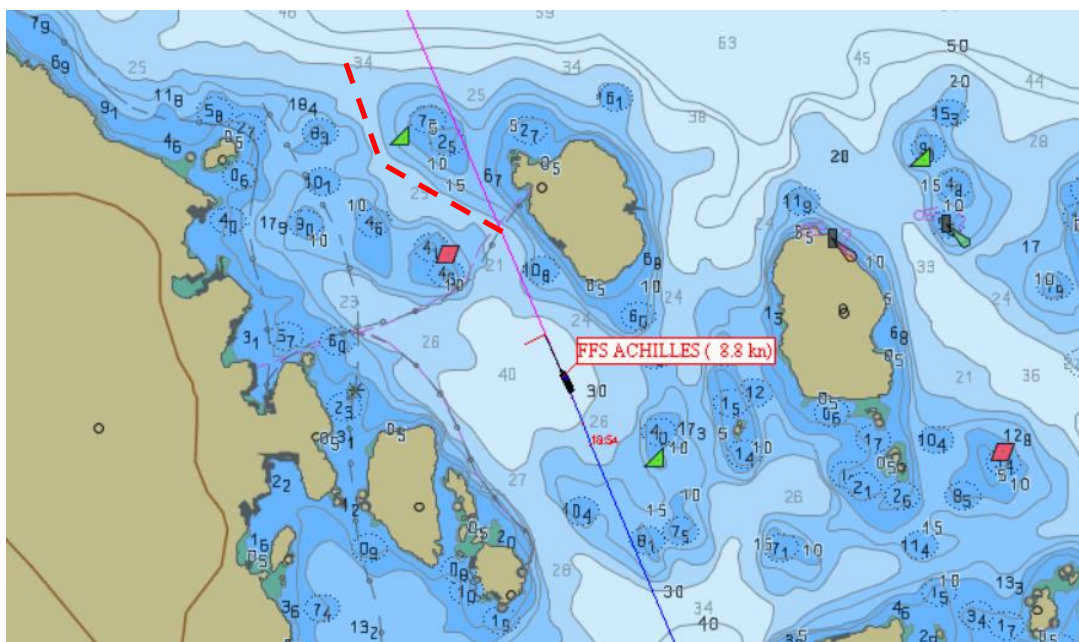
Figur 2: FFS Achilles' seilas mot området vest for Lamholmen. Planlagt kurs merket med stiplede rød linje. Kilde: Kystverket AIS/SHT

Navigatøren opplevde seilasen som helt normal til det øyeblikket han var tvers av rødstaken som markerer Vestre Lamholmflua. Det var ingen eksterne forstyrrelser i form av andre fartøyer eller telefonsamtaler. Ved passering av dette merket ville han svinge fartøyet babord over for å få nødvendig avstand til grønnstaken som markerer Nordre Lamholmflua, se figur 2.

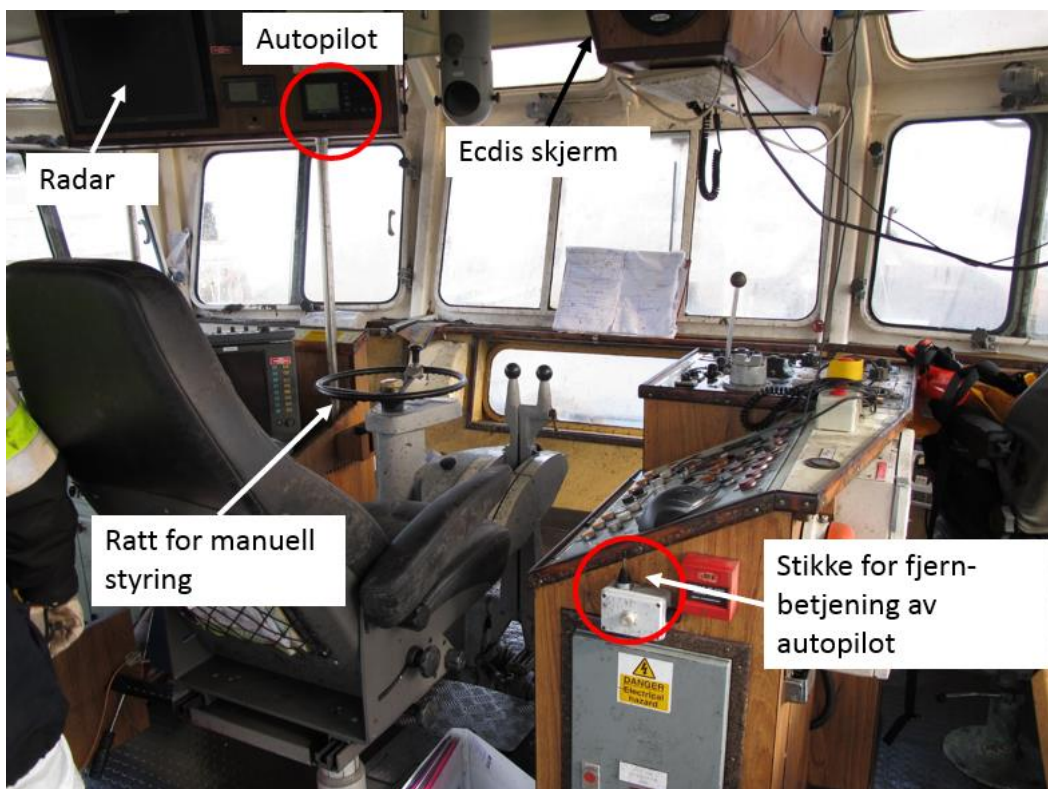
Figur 3: Styrhusets utforming. Foto: SHT

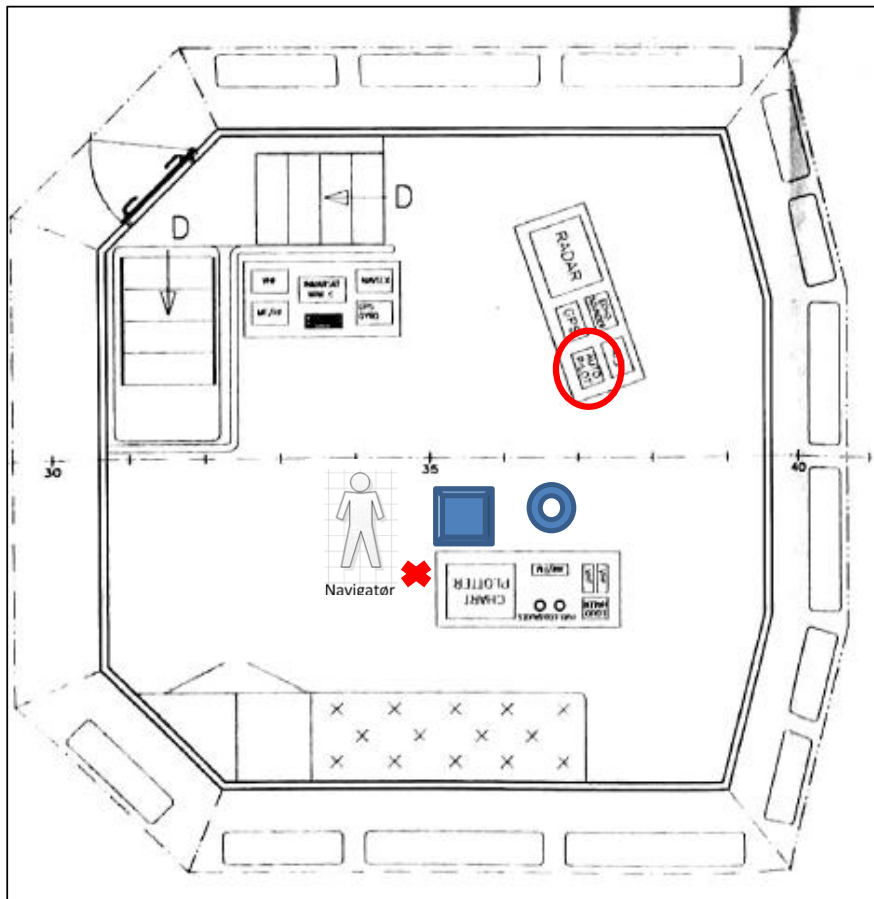
I det navigatøren var på vei fremover mot autopiloten grunnstøtte FFS Achilles. Navigatøren ble kastet over manøverhendlene og rattet for manuell styring (se figur 4) før han traff det forre skottet.

Figur 4: Plan av styrehuset som viser hvor navigatøren sto kort tid før ulykken. Manøverhendel for autopilot markert med rødt kryss. Autopilot merket med rød ring. Ratt for manuell styring markert med blå ring. Stol markert med blå firkant. Illustrasjon: Rederiet/SHT

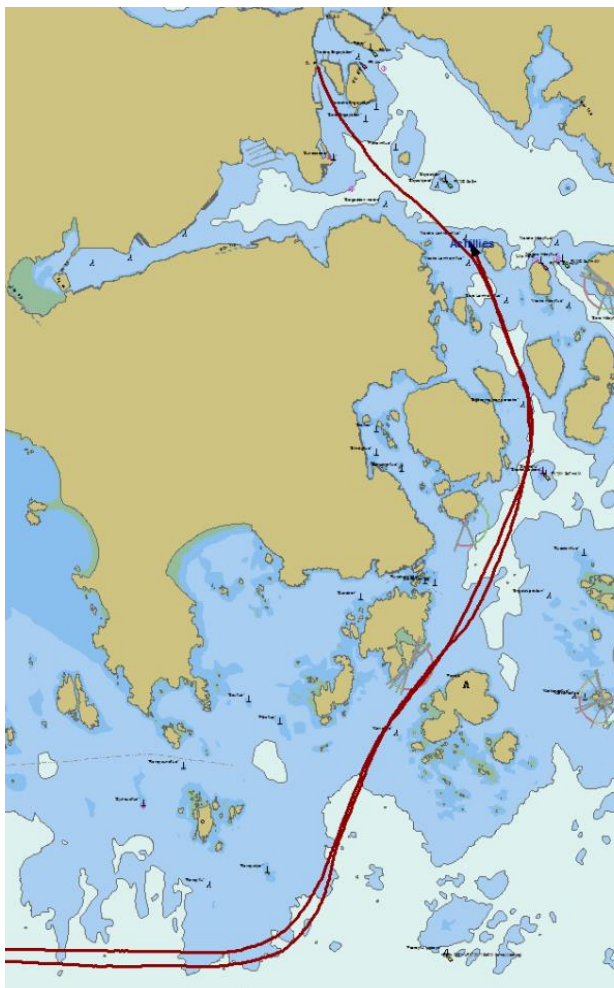
Kursverdier som omtales i dette avsnittet er basert på FFS Achilles' seilte kurs over grunn (COG) i henhold til AIS-data. Etter passering av Skotteflua lykt på nordlig kurs dreide fartøyet babord for å gå opp Prestøysundet i nord nordvestlig retning. Kursendringen var 24° med en svinghastighet (rate of turn) på $0,39^\circ/\text{sekund}$. Kl. 19:51:38 var kursen rett på den røde staken ved Kong Sverre båen og avstanden til staken var 119 m. Deretter endret FFS Achilles kursen 12° til styrbord med en svinghastighet på $0,54^\circ/\text{sek}$ og passerte staken om babord med en avstand på 22 m.

Figur 6: FFS Achilles' seilas tur-retur Kvinesdal. Kilde: SHT

Fartøyet dreide på nytt 24° babord etter passering av den røde staken og kom igjen på kurs opp Prestøysundet. Svinghastigheten ved denne manøveren var 0,68°/sek, den største i løpet av de siste seks minuttene før grunnstøtingen.

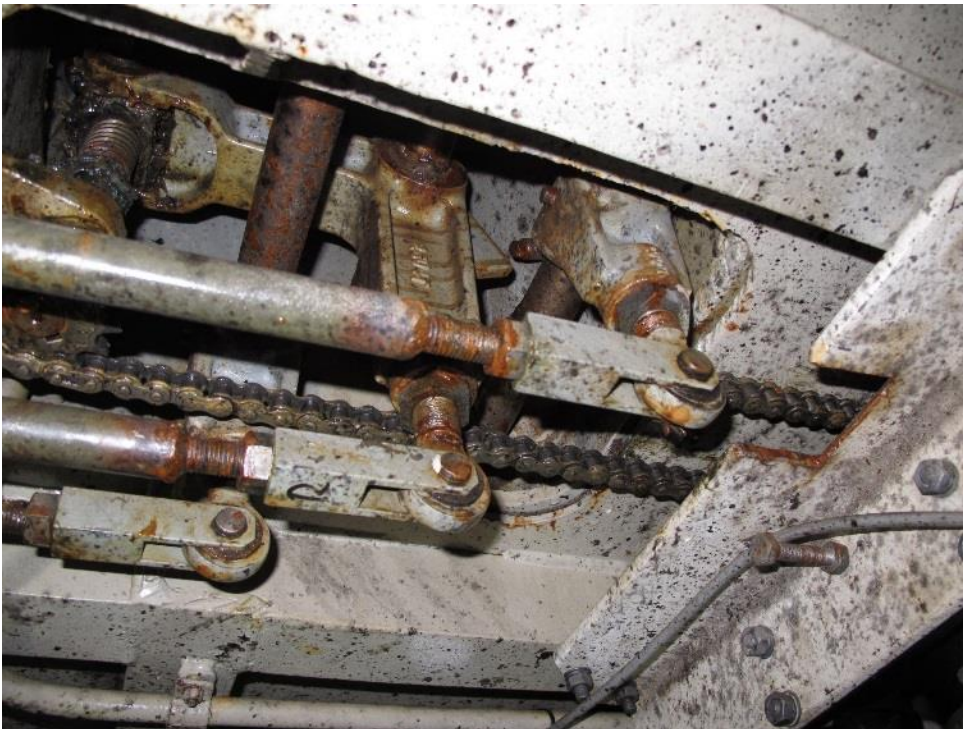
På figur 14 og figur 15 vises et tannhjul i enden av gjengestangen fra rattet på manøverkonsollen. Tannhjulet er omsluttet av et kjede som løper forover. I forenden av kjedet satt en elektrisk motor med clutch. Ved aktivering av autopiloten ble clutchen til motoren også aktivert slik at motoren kunne rotere gjengestangen og således endre rudder pitch. Med aktivert autopilot ga denne eller styrestikka impulser til motoren som foretok de nødvendige bevegelser av kjedet rundt tannhjulet på gjengestangen. Rotasjon av gjengestangen ga endring av rudder pitch som førte til ønsket kursendring.

Figur 14: Inne i styrehusets manøverkonsoll (forkant). Vertikal gjengestang fra rattet på manøverkonsollen øverst til venstre. Tre horisontale stag går akterover (mot venstre), nærmest i bildet er stag for styrbord driving pitch, i midten for rudder pitch og lengst vekk for babord driving pitch. Foto: SHT

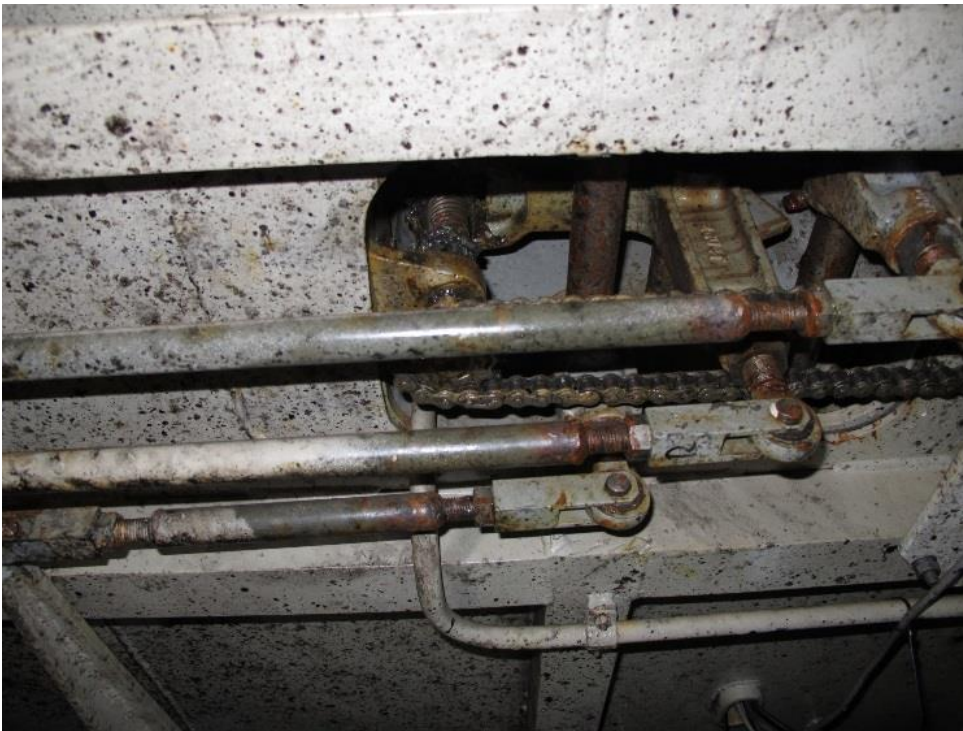
Figur 15: Under styrehusets manøverkonsoll (akterkant). Horisontale stag ført akterover (mot venstre). Nærmest er staget for styrbord driving, rudder pitch i midten og babord driving pitch lengst vekk. Foto: SHT

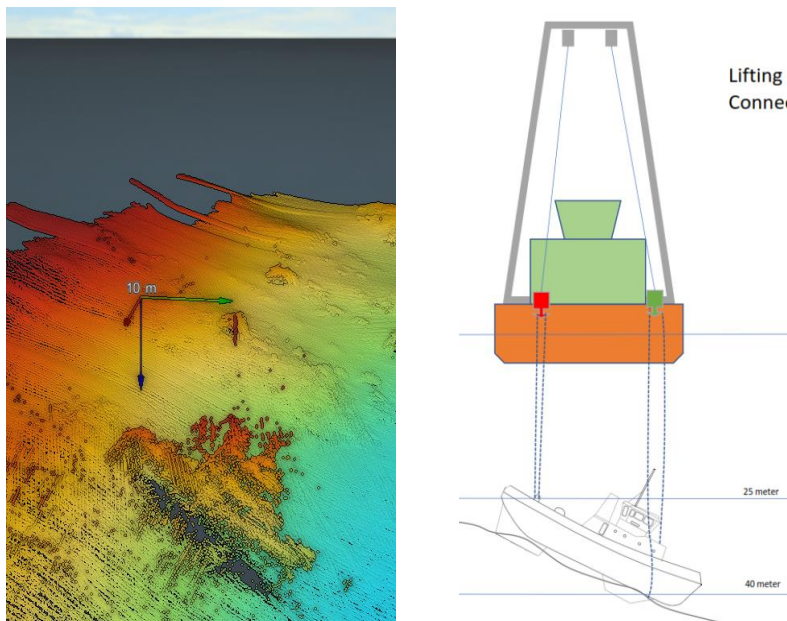
Figur 26: Multistråle ekkoloddbilde av fartøyet og prinsippskisse for heveoperasjonen. Kilde: FFS AS

FFS Achilles lå på 25 til 40 meters dyp i en skråning slik figur 26 viser. I tillegg lå fartøyet på bunnen med ca. 30° «slagside» til babord. Forre kjettingskrev ble tredd under forskipet mellom stagene i forkant av propellene og aktre skrev under tauøyret på akterdekk. Forre og aktre skrev besto av hhv. 90 m og 65 m 76 mm kjetting som ble heftet på Uglens hovedkroker.

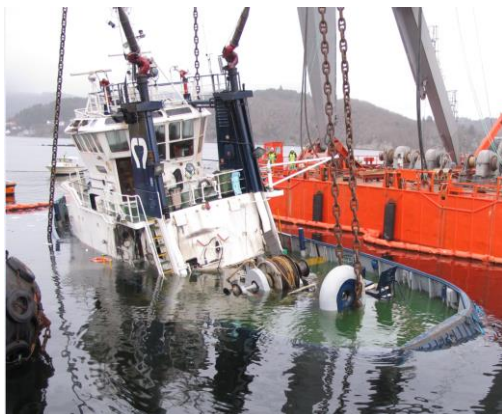
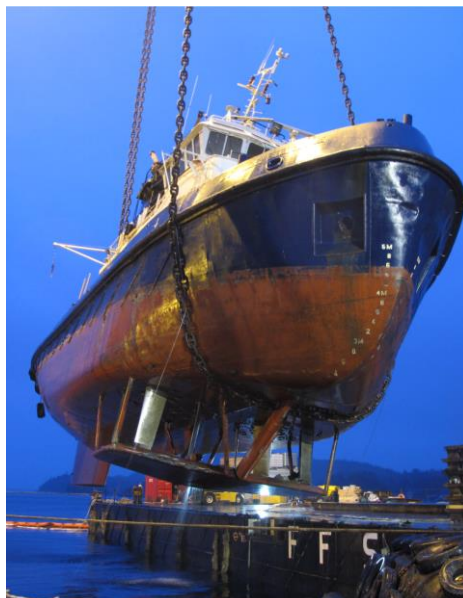
Figur 27: FFS Achilles ble hevet 16. mars 2017. Foto: SHT

«Slagsiden» ble rettet opp ved fortrinnsvis å løfte akter først, deretter ble forskipet løftet for å få fartøyet horisontalt opp av sjøen. Slepebåtens tyngde i luft var ca. 450 tonn og etter å ha blitt løftet ut av sjøen ble hun plassert og sikret på dekket til lekteren FFS Ponton 6. Lekteren som har en lastekapasitet 2300 tonn, ble deretter slept til kai i Farsund der SHT senere undersøkte fartøyet.
