Avgitt november 2019

RAPPORT

Sjø 2019/08

SAMMENDRAG AV DELRAPPORT 1 OM KOLLISJONEN MELLOM FREGATTEN KNM HELGE INGSTAD OG TANKBÅTEN SOLA TS UTENFOR STURETERMINALEN I HJELTEFJORDEN, HORDALAND, 8. NOVEMBER 2018

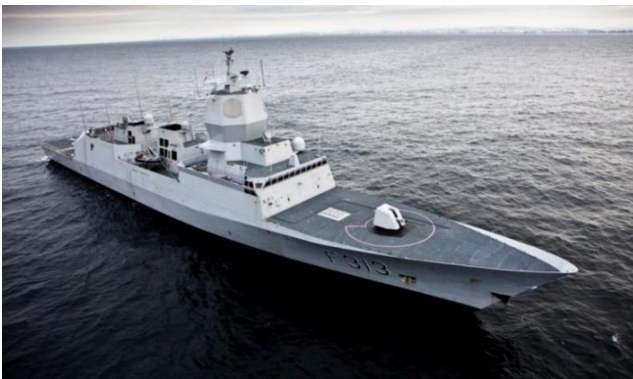
Figur 2: Fregatten KNM Helge Ingstad. Foto: Anton Ligaarden/Forsvaret

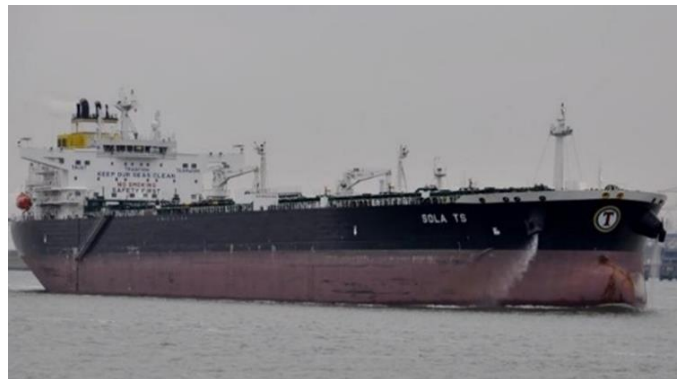
Figur 3: Tankskipet Sola TS. Foto: Tsakos Columbia Shipmanagement S.A.

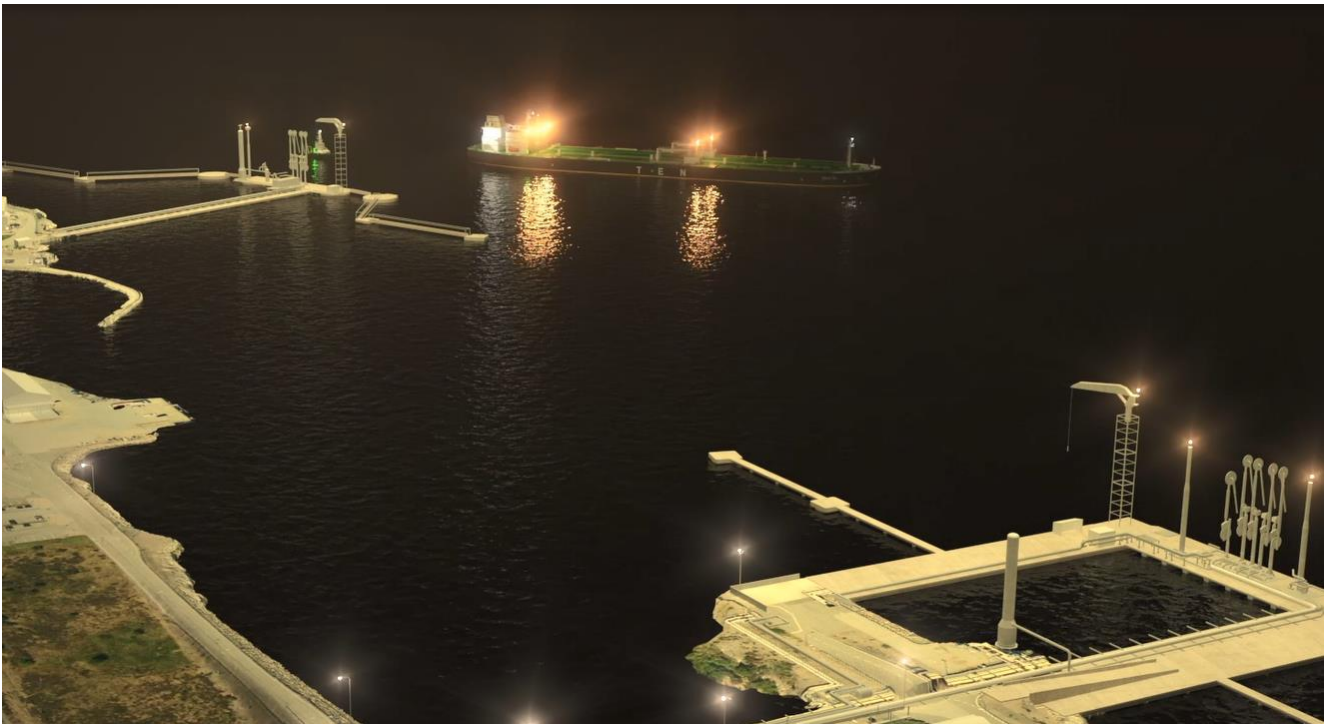
Losen på Sola TS meldte avgang fra Stureterminalen på VHF-radioen kl. 0345 til Fedje sjøtrafikksentral. Trafikklederen kvitterte på meldingen. Trafikklederen zoomet inn på området omkring Stureterminalen på sin hovedarbeidsskjerm for å se om Sola TS hadde tid og plass for sin manøver i forhold til andre fartøy.

Figur 6: Sola TS avgikk Stureterminalen kl. 0345. Tankskipet ble assistert av taubåtene Tenax og Ajax under avgangen. Illustrasjon: Havarikommisjonen

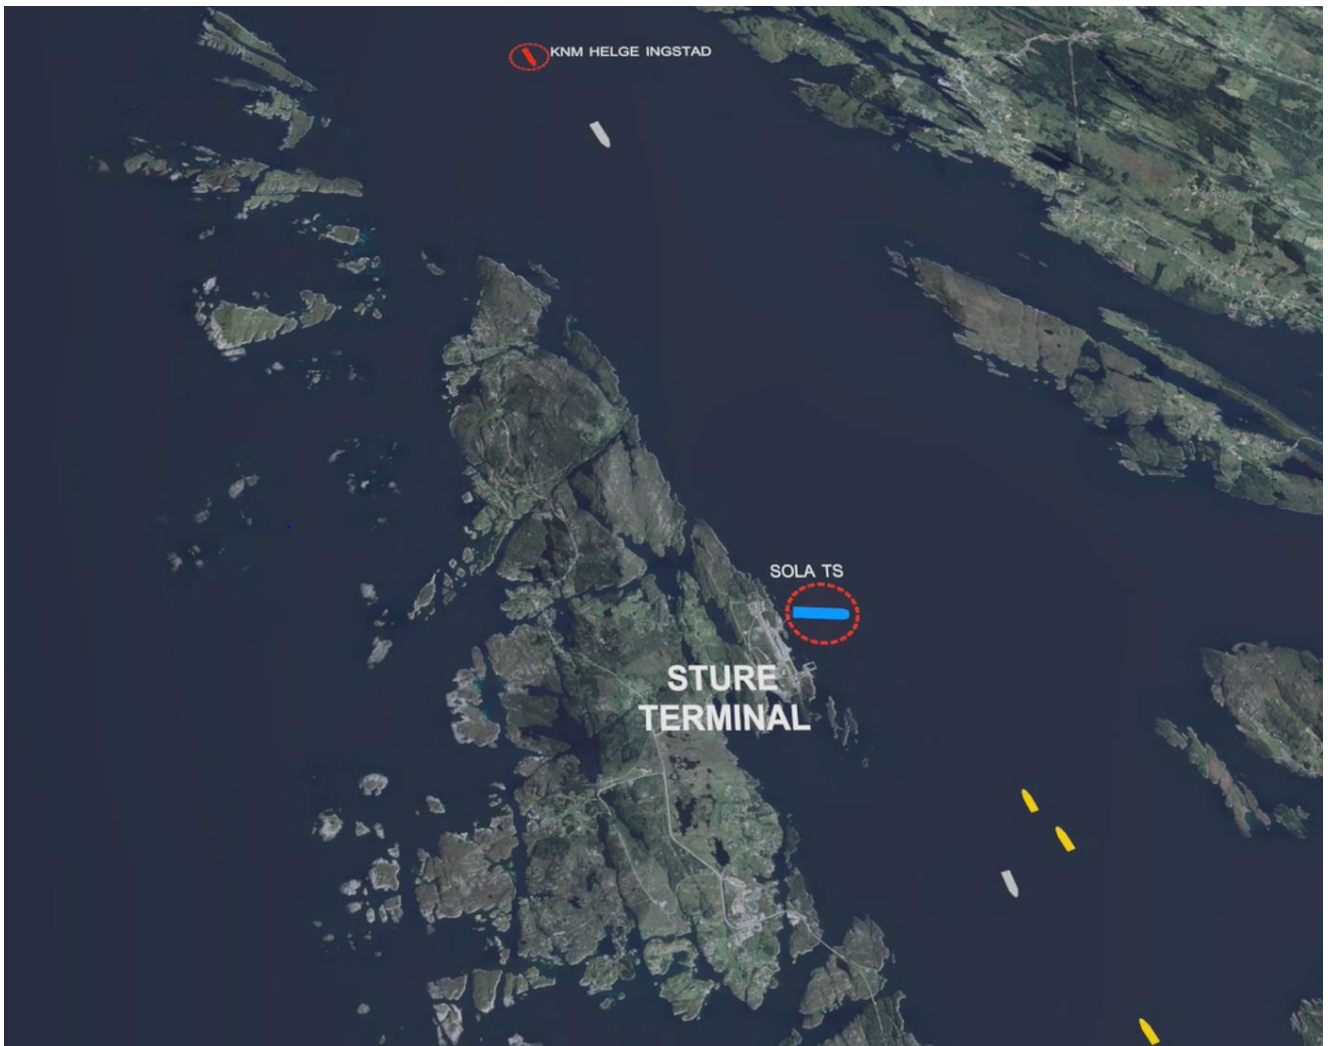
Ved avgangstidspunktet befant det seg tre nordgående fartøy ca. 2 – 3,5 n mil syd for Stureterminalen. KNM Helge Ingstad befant seg 5,8 n mil nord for Stureterminalen, og utenfor området trafikklederen hadde zoomet inn, og ble dermed ikke del av trafikkbildet som trafikklederen vurderte. Trafikklederen anså at det ikke var behov for trafikkregulering eller informasjon til fartøy i området. Etter Sola TS sin avgang stod trafikklederens hovedarbeidsskjerm fortsatt zoomet inn på området omkring Stureterminalen. Dette, sammen med manglende plottning, medvirket til at trafikklederen ikke husket på KNM Helge Ingstad i det videre hendelsesforløpet.

Figur 7: Trafikksituasjonen i Hjeltefjorden ca. kl. 0345. Fregatten hadde et medgående fartøy litt foran seg, samt tre motgående og ett medgående fartøy litt sør for Stureterminalen. Sola TS og taubåtene Ajax og Tenax hadde nå kommet ut fra kai og startet en babord sving for å komme på kurs opp mot Fedjeosen. KNM Helge Ingstad befant seg rett øst for Nordøytåna 5,65 n mil nord for Sola TS. Illustrasjon: Havarikommisjonen
