Statens
Havarikommisjon
for Transport

RAPPORT

Sjø 2019/08

DELRAPPORT 1 OM KOLLISJONEN MELLOM FREGATTEN KNM HELGE INGSTAD OG TANKBÅTEN SOLA TS UTENFOR STURETERMINALEN I HJELTEFJORDEN, HORDALAND, 8. NOVEMBER 2018

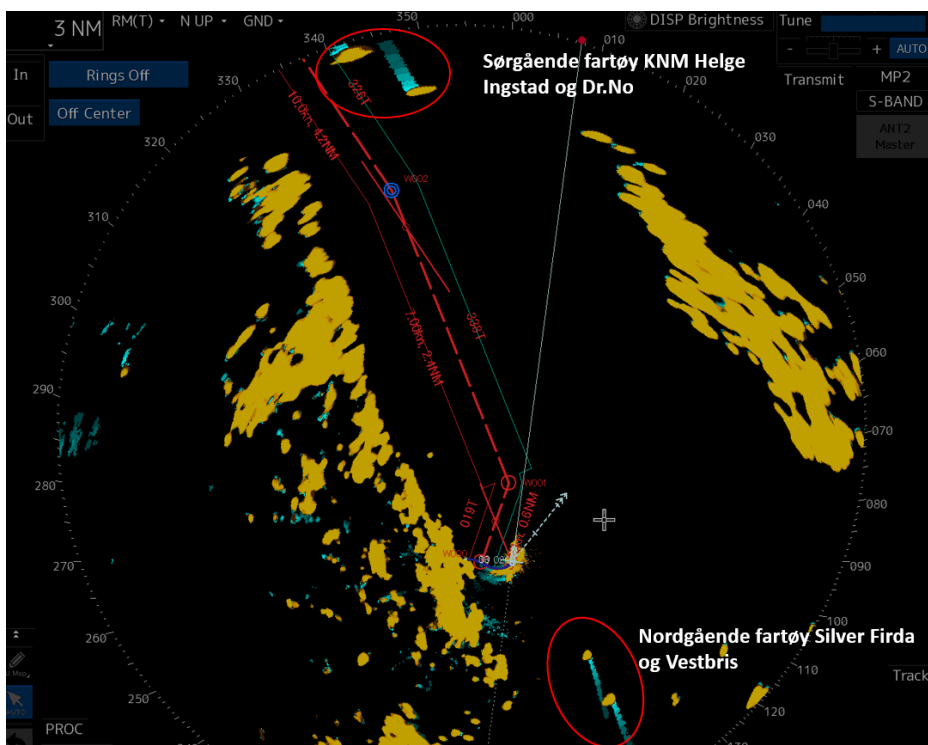
Kl. 0352 beordret losen kurs 350°. Sola TS hadde da en fart over grunn (SOG) på 3,2 knop. Losen hadde, trolig noe før dette tidspunktet, observert visuelt de to sørgående fartøyene som befant seg nord for Sola TS. KNM Helge Ingstad og Dr. No i nord, samt Silver Firda og Vestbris i sør, var nå inne på Sola TS sine radarskjermer (se figur 12), men de var ikke plottet på radar.

Figur 12: Trafikksituasjonen som var synlig på Sola TS sin S-bånd radar kl. 0351. Kilde: Tsakos Columbia Shipmanagement S.A.

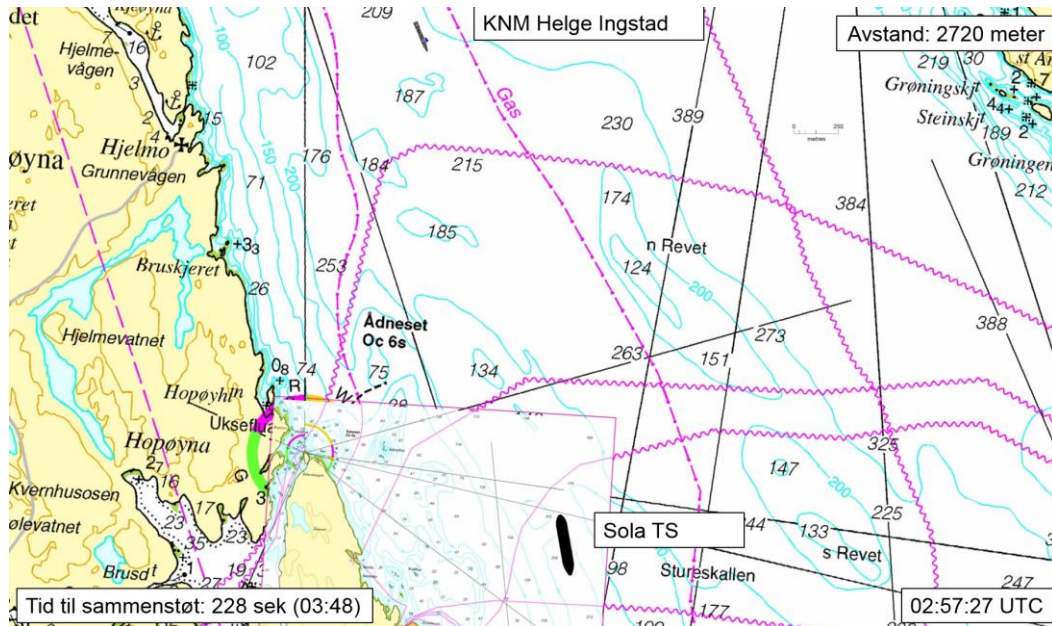
Kl. 03:57:25¹⁰ hadde Sola TS sin fart økt til 6,1 knop (SOG). Ved dette tidspunktet var avstanden mellom Sola TS og KNM Helge Ingstad ca. 2720 m (se figur 13). Losen var klar over ekkoet til et sørgående fartøy på radar nord i leden og hadde også observert fartøyets lanterner visuelt. Det sørgående fartøyet befant seg 10-12° på babord baug. Losen så kun fartøyets grønne lanterne og at fartøyet ville krysse Sola TS' kurslinje. Losen spurte derfor kapteinen på Sola TS om AIS detaljer på fartøyet, men kapteinen svarte at fartøyet ikke sendte ut AIS informasjon.

Figur 13: Kl. 03:57:27 var avstanden¹¹ mellom KNM Helge Ingstad og Sola TS ca. 2720 m. Illustrasjon: Safetec/Havarikommisjonen

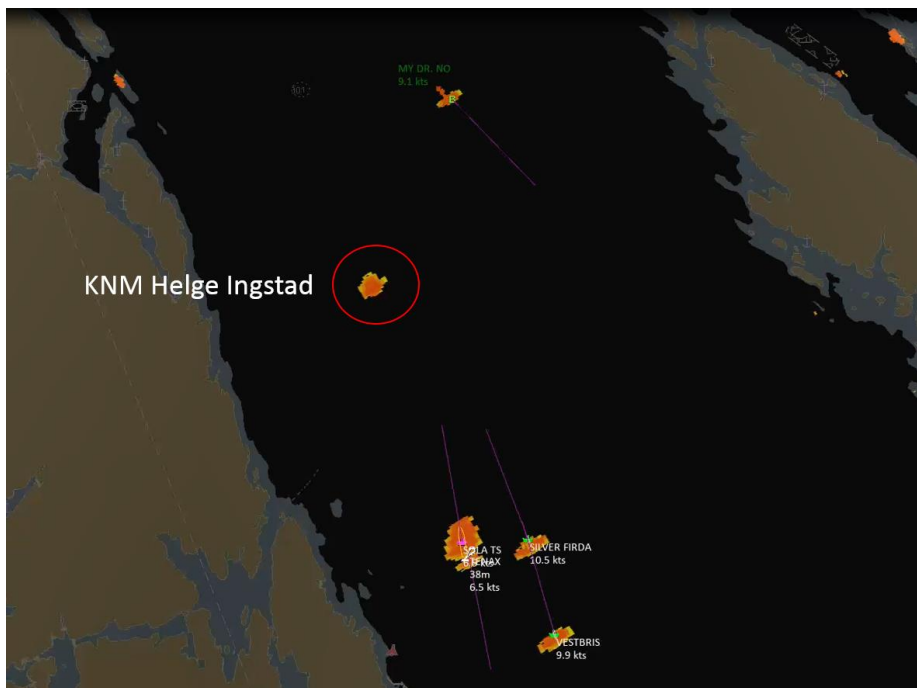
Figur 14: Skjermdump av replay av radarbilde fra Fedje sjøtrafikksentral viser trafikksituasjonen ved Stureterminalen kl. 0359. Kilde: Kystverket

Trafikklederen i posisjon nord på Fedje sjøtrafikksentral har også forklart at i et kort øyeblikk (kl. 03:59:16) på sin skjerm så det ut som at fartøyene kom til å gå klar av hverandre for like etterpå å vise kollisjonskurs (kl. 03:59:25).

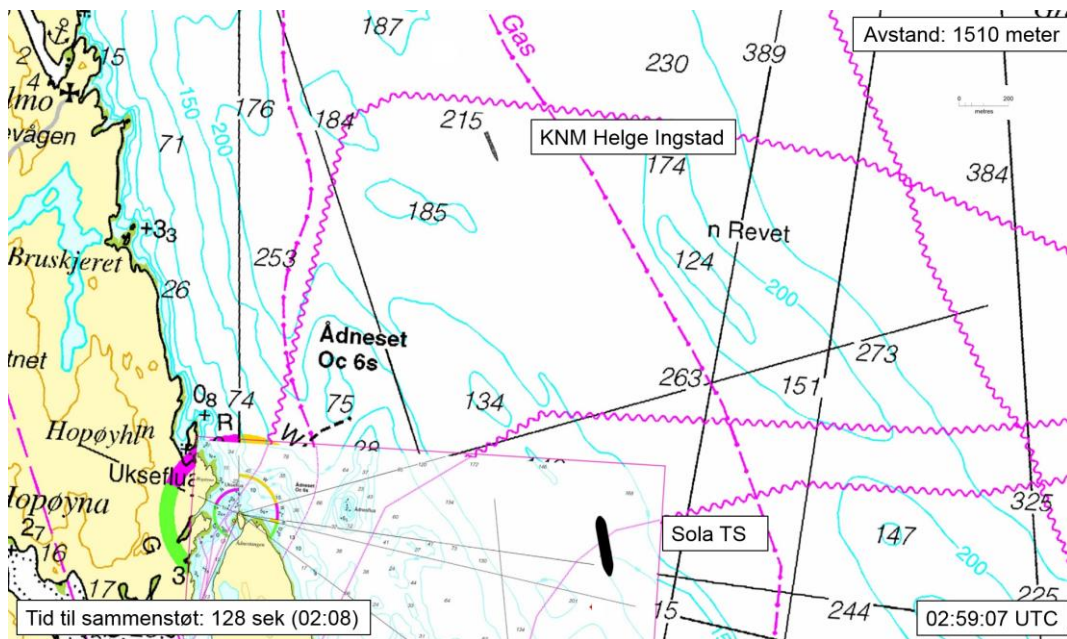
Figur 15: Kl. 03:59:07 var avstanden¹³ mellom KNM Helge Ingstad og Sola TS ca. 1510 m. Illustrasjon: Safetec/Havarikommisjonen

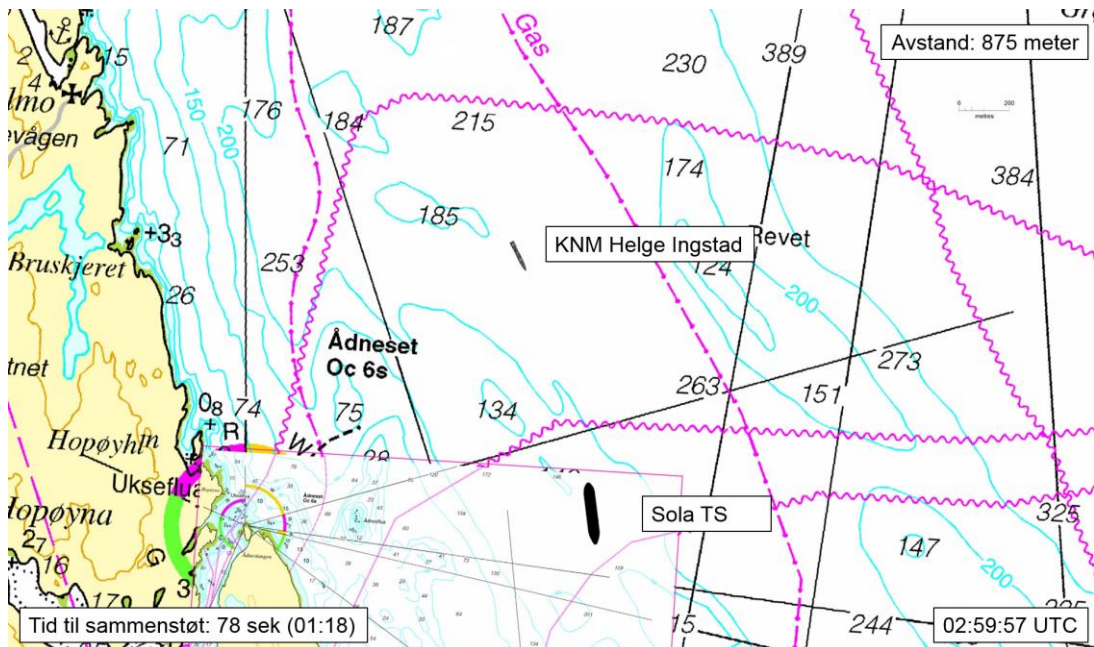
Kl. 03:59:57 var avstanden mellom de to fartøyene ca. 875 m (se figur 16).

Figur 16: Kl. 03:59:57 var avstanden¹⁴ mellom KNM Helge Ingstad og Sola TS ca. 875 m. Illustrasjon: Safetec/Havarikommisjonen

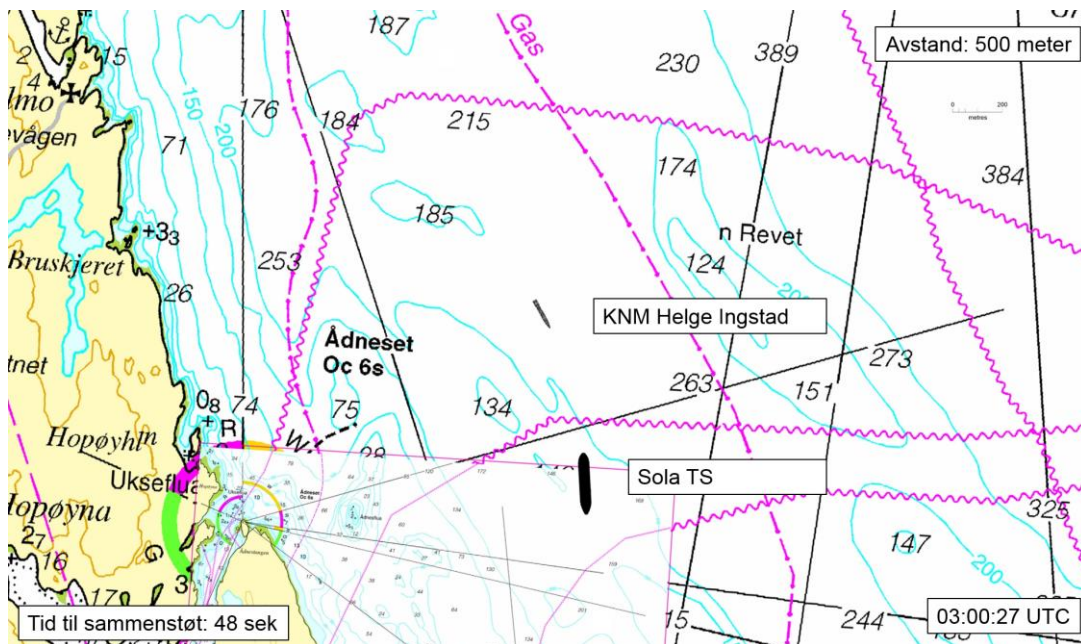
På dette tidspunktet (kl. 04:00:27) var avstanden mellom de to fartøyene ca. 500 m (se figur 17). Kl. 04:00:20 hadde Sola TS styrt kurs 355° og lå fortsatt i et styrbord turn, sann kurs (COG) 345,8° og fart 7,2 knop (SOG). Hastigheten til KNM Helge Ingstad var 16,9 knop kl. 0400. Kl. 04:00:26 hadde KNM Helge Ingstad kurs 152,2° og kl. 04:00:36 hadde KNM Helge Ingstad kurs 149,7°.

Figur 17: Kl. 04:00:27 var avstanden¹⁶ mellom KNM Helge Ingstad og Sola TS ca. 500 m. Illustrasjon: Safetec/Havarikommisjonen

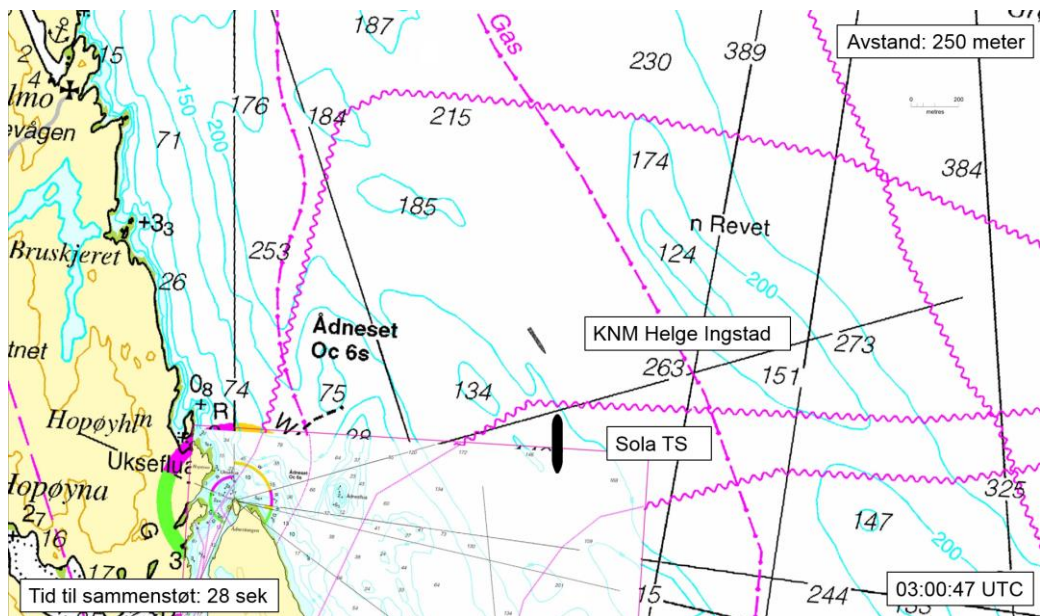
Trafikklederen på Fedje sjøtrafikksentral hadde konstatert at Sola TS og KNM Helge Ingstad var i radiokontakt og ville derfor ikke gripe inn i situasjonen. Trafikklederen har forklart at hele situasjonen var uforståelig. Trafikklederen forsto ikke hvorfor KNM Helge Ingstad svarte at de ikke kunne gå styrbord. Trafikklederen kalte likevel til slutt opp KNM Helge Ingstad kl. 04:00:44: «Helge Ingstad du må gjøre noe. Du begynner å nærme deg veldig». På dette tidspunktet (kl. 04:00:47) var avstanden mellom de to fartøyene 250 m (se figur 18).

Figur 18: Kl. 04:00:47 var avstanden¹⁷ mellom KNM Helge Ingstad og Sola TS 250 m. Illustrasjon: Safetec/Havarikommisjonen

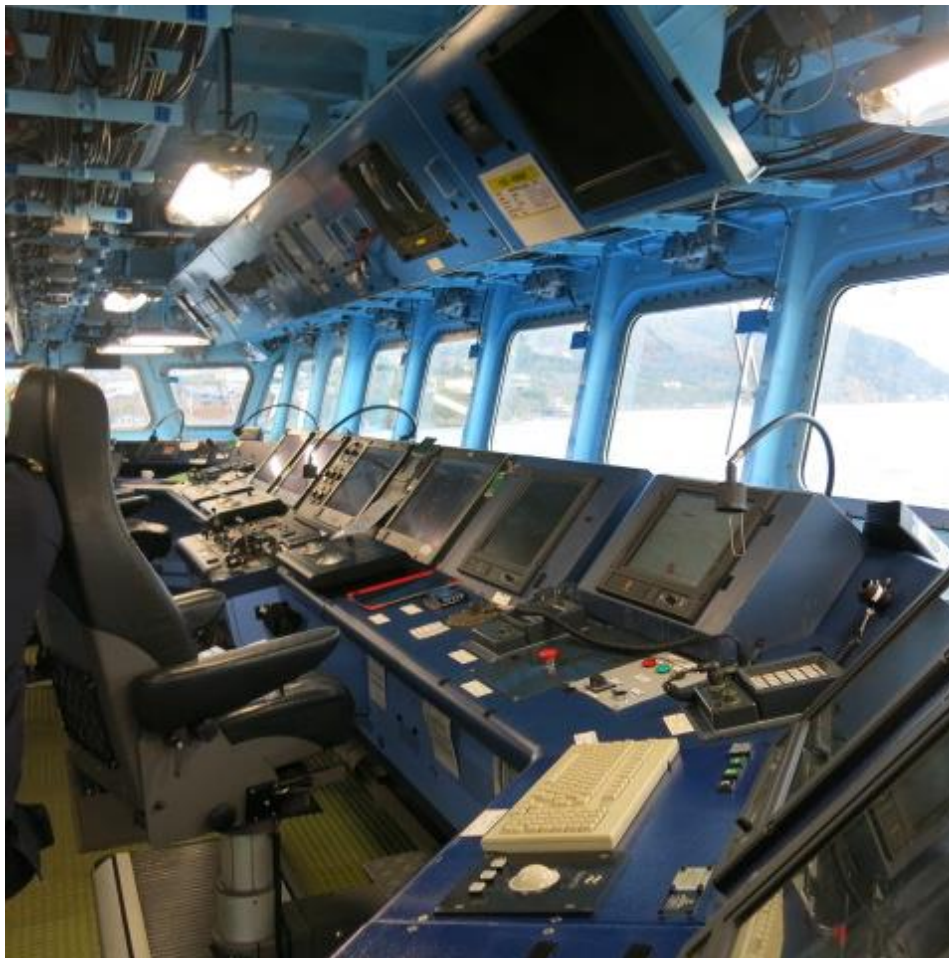
Bridge ventilation system is so noisy that it is difficult for the bridge team to communicate in a normal manner. Excessive levels of noise interfering with voice communication, causing fatigue and degrading overall system reliability, shall be avoided. (noted during visit on-board)

Figur 27: Broen på KNM Helge Ingstad var nesten identisk med broen på KNM Thor Heyerdahl på bildet. Vaktsejefens stol foran i bildet. Foto: Havarikommisjonen

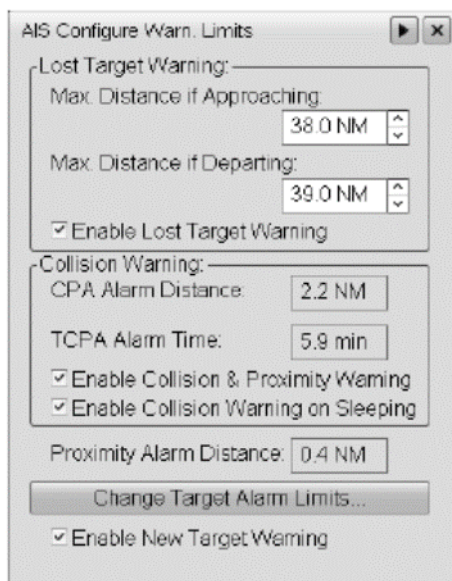
KNM Helge Ingstads AIS hadde i tillegg en funksjon som kan varsle om sovende AIS-mål (se figur 31), dvs. varsle om AIS-kontakter som ikke er målfulgt. Funksjonen vil gi alarm for sovende AIS-mål på samme avstand (CPA) og tid (TCPA) som målfulgte AIS-kontakter. Ifølge Sjøforsvaret var funksjonen normalt avslått ved innaskjærs seilas som følge av at systemet ga mange alarmer på fartøyer som ligger til kai.

Figur 31: Funksjonen for varsling av sovende AIS-mål startes ved å huke av boksen «Enable Collision Warning on sleeping». Innstillingene på alarmsystemet kan også endres. Kilde: Sjøforsvaret

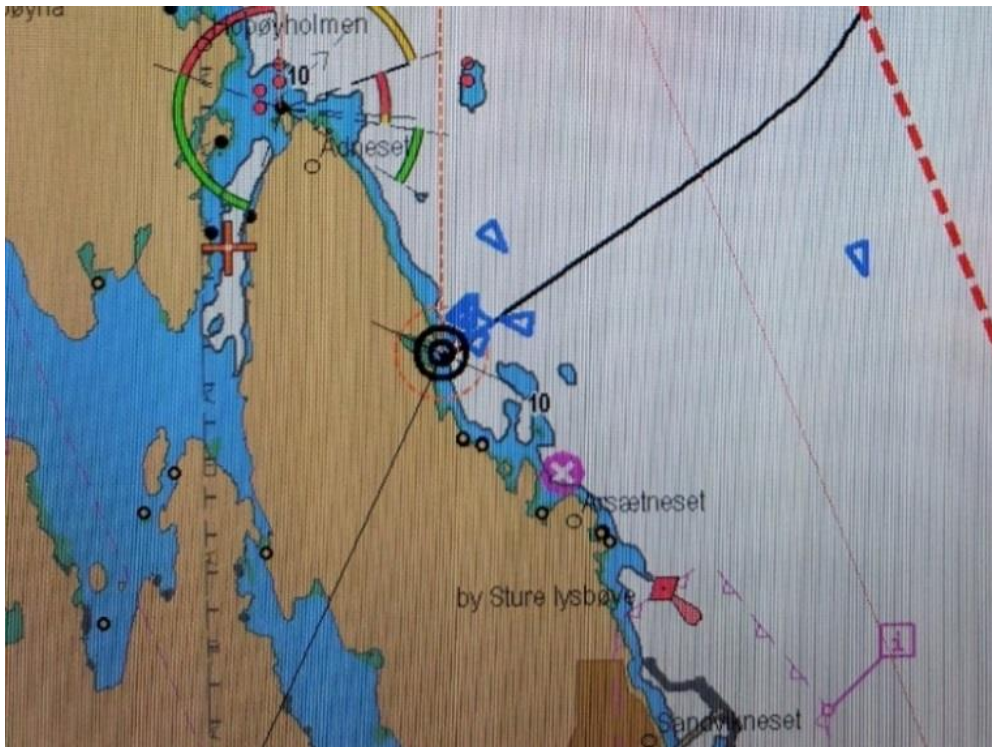
Det elektroniske kartet har også markert «Safety Zone Sture» rundt Stureterminalen. Figur 32 viser sikkerhetssonen markert på KNM Helge Ingstad sin ECDIS. KNM Helge Ingstad sin rute gikk utenom denne sikkerhetssonen der minste passeringsavstand til sikkerhetssonen var planlagt til 700 m. Den planlagte ruten i dette området, litt til styrbord i leia, fulgte Sjøforsvarets prinsipper for innaskjærs seilas (SNP-500).

Figur 32: Kartutsnitt med sikkerhetssone (markert med rosa stiplet linje nede i høyre hjørne) rundt Stureterminalen. Bilde tatt av ECDIS/MFD 3 på KNM Helge Ingstad etter ulykken. Foto: Besetningsmedlem på KNM Helge Ingstad

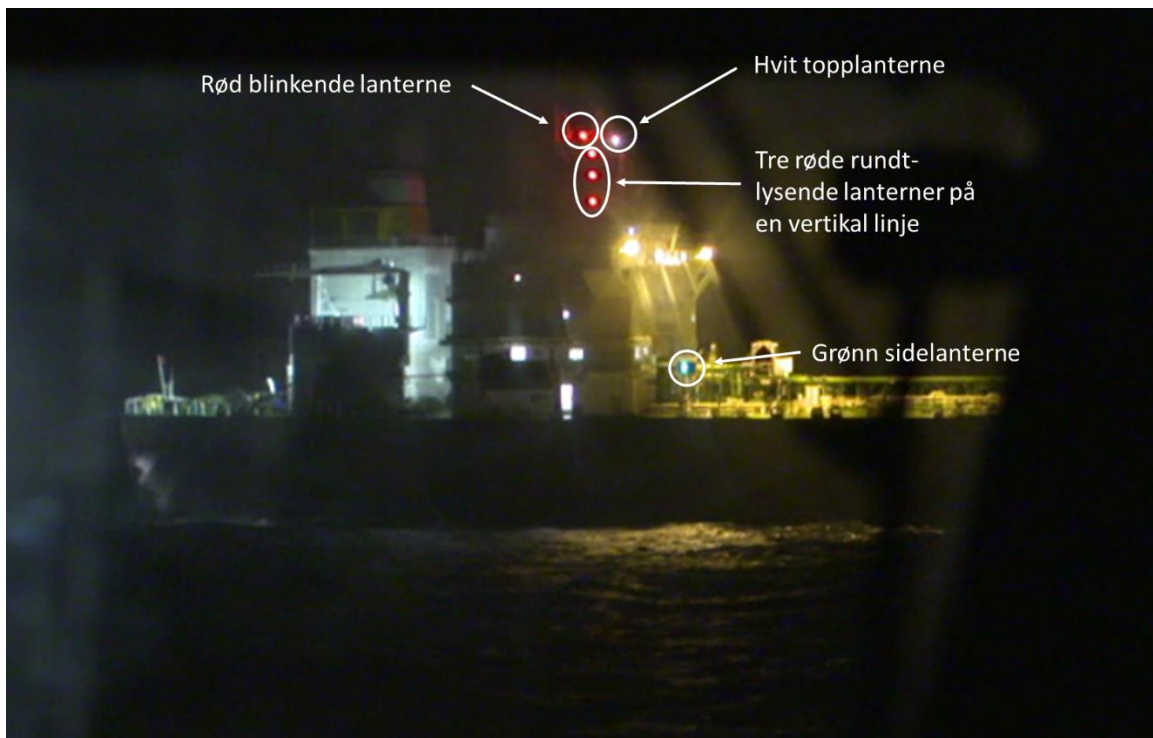
Under seilassen ut fra Stureterminalen førte Sola TS følgende lanterner: to topplanterner, sidelanterner og akterlanterner. Fartøyets sidelanterner var plassert nært hoveddekket et stykke under brovingene. I tillegg hadde fartøyet tre rundtlysende røde lanterner over hverandre tent i masta på styrhustaket. Over den øverste av disse tre lanternene førte fartøyet et blinkende rødt lys. Figur 35 viser lanternene på Sola TS' akterskip, med tilsvarende lanterneføring som ulykkesnatten, sett fra styrbord under observasjonsseilassen (ref. kapittel 1.15.3).

Figur 35: Lanternene på Sola TS' akterskip, sett fra styrbord under observasjonsseilasen. Foto: Politiet

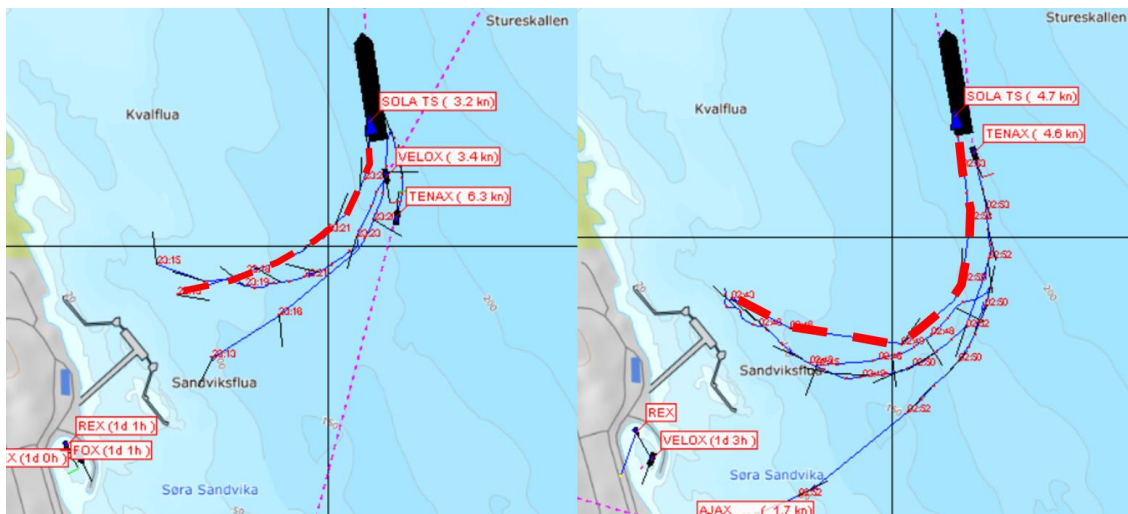
Med unntak av at Sola TS raskere snudde seg mot en nordlig kurs fulgte fartøyet samme rute som 8. november 2018. KNM Roald Amundsen fulgte også samme rute som KNM Helge Ingstad seilte natt til 8. november. Under ulykkesseilasen og observasjonsseilasen var peilingen fra fregatten til Sola TS relativt stabil og relativt lik. Peilingen trakk med ca. 2 grader på 7-8 minutters seilas.

Figur 44: Observasjonsseilasen til venstre og manøveren ut fra kai ulykkesnatten til høyre. Kilde: Kystverket/Havarikommisjonen

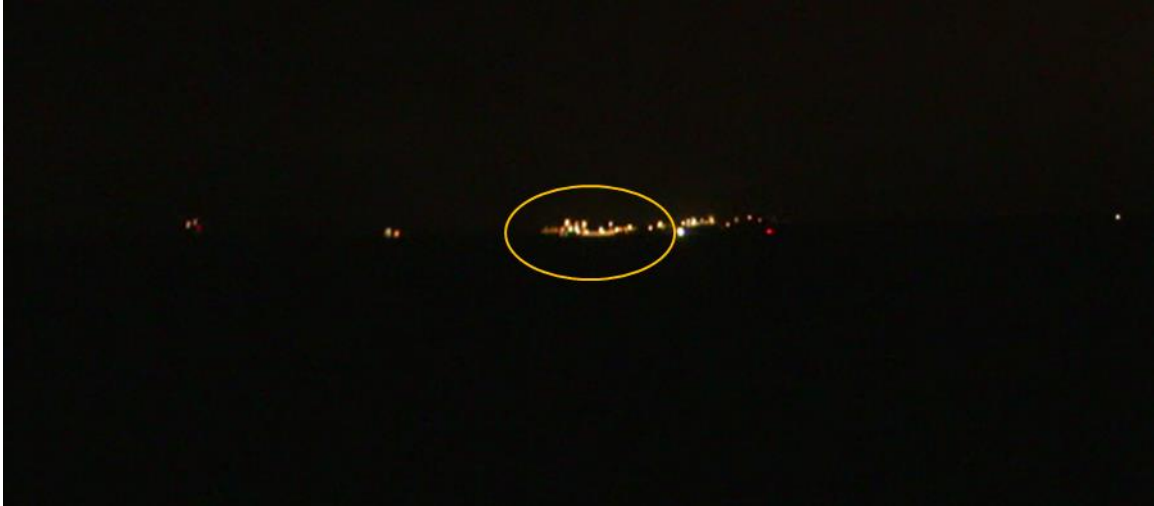
Fra kl. 0336 startet Sola TS' manøvrering ut fra kai og fartøyet hadde navigasjonslanterner og deler av dekksbelysningen tent for å gi arbeidslys til besetningen som gjorde sjøklart på dekk (se kapittel 1.10.4 og 1.10.5). Figur 45 viser hvordan situasjonen så ut under observasjonsseilasen da Sola TS startet manøvrering ut fra kai.

Figur 45: Skjerm bilde fra videopptak på bro på KNM Roald Amundsen under observasjonsseilasen natt til 2. april 2019 da Sola TS startet manøvrering ut fra kai. Dette samsvarer omtrent med kl. 0336 ulykkesnatten. Sola TS markert med gul sirkel. Foto: Politiet

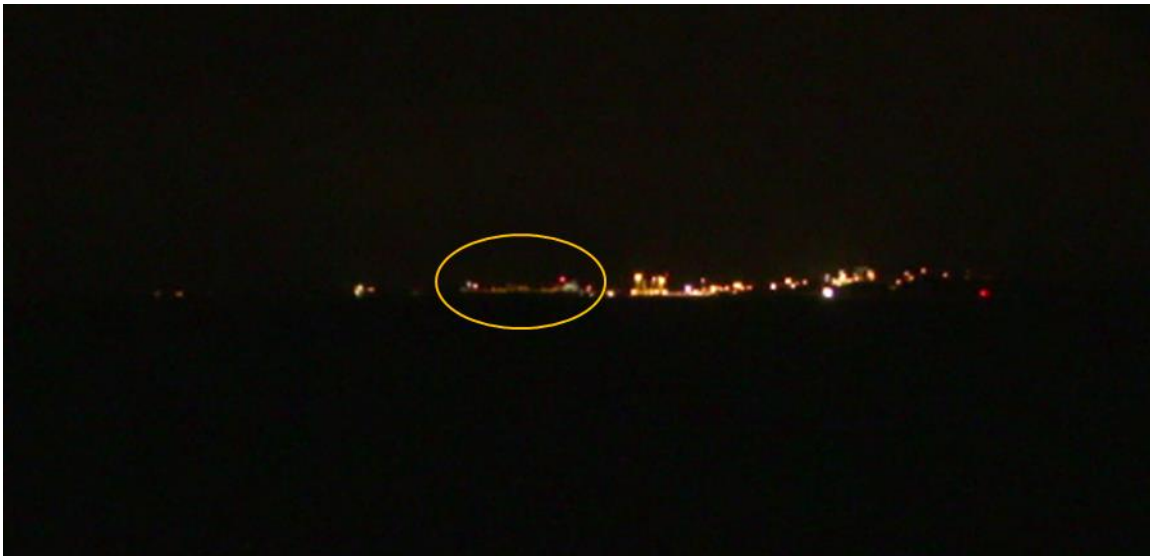
Under observasjonsseilasen foregikk manøveren ut fra kai i begynnelsen så sakte at man ikke kunne registrere noen bevegelse. Det var svært vanskelig å observere fartøyet i bakgrunnsbelysningen fra terminalen med mindre man brukte kikkert og var bevisst på hva man skulle se etter. Belysningen fra fartøyet så ut som en forlengelse av lysene fra terminalen. Figur 46 viser hvordan situasjonen så ut under observasjonsseilasen etter hvert som Sola TS beveget seg ut fra kai.

Figur 46: Skjermfoto fra videopptak på bro på KNM Roald Amundsen under observasjonsseilasen natt til 2. april 2019, syv minutter etter at Sola TS startet manøvrering ut fra kai. Dette samsvarer omtrent med kl. 0343 ulykkesnatten, men Sola TS hadde da en mer sørlig kurs. Sola TS markert med gul sirkel. Foto: Politiet

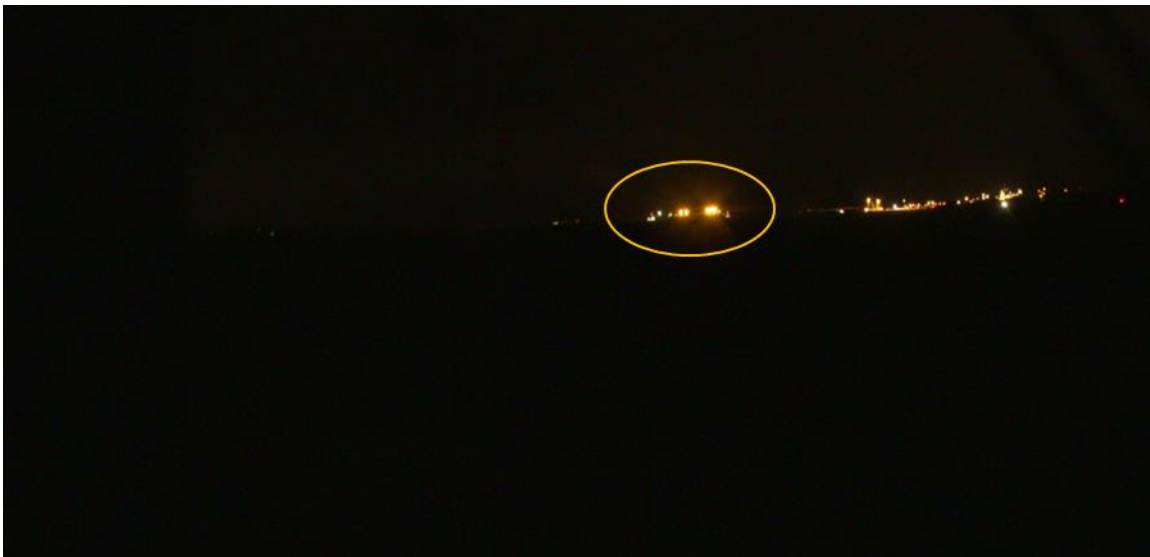
Under observasjonsseilasen ble Sola TS først klart synlig etter hvert som fartøyet dreide baugen nordover mot Fedjeosen, slik at de forovervendte gule dekklysene kom til syne (se figur 47). Det var krevende, selv med kikkert, å oppfatte fartøyets navigasjonslanterner på grunn av dekksbelysningen. Det var mest sannsynlig i denne perioden at påtroppende og avtroppende vakt sjef på KNM Helge Ingstad under vaktoverleveringen diskuterte trafikken i farvannet. De observerte da, på styrbord side av KNM Helge Ingstad sin kurslinje, et objekt med mye lys som lå på eller ved Stureterminalen. «Objektet» ble observert både visuelt og på radar med radarekko og AIS-symbol.

Figur 47: Skjermfoto fra videopptak på bro på KNM Roald Amundsen under observasjonsseilasen natt til 2. april 2019 etter at Sola TS hadde kommet til en nord-nordøstlig kurs (035°). Dette samsvarer med omtrent kl. 0349 ulykkesnatten. Sola TS markert med gul sirkel. Foto: Politiet

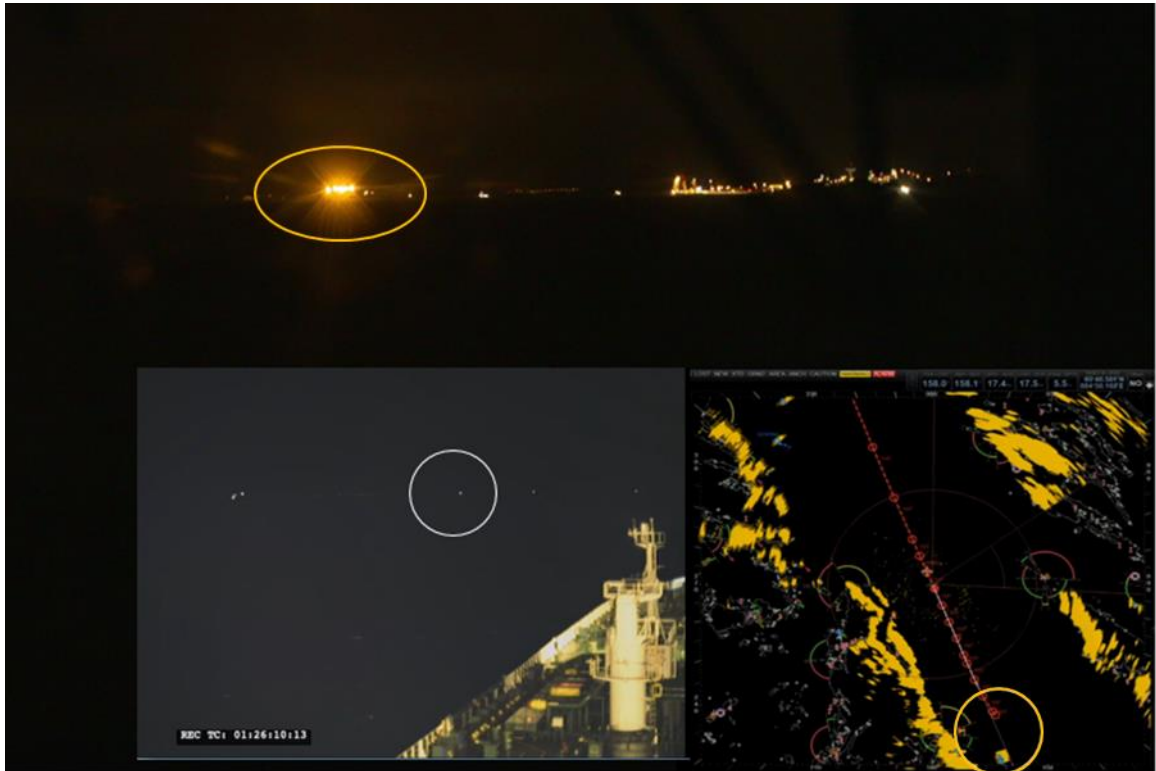
Sett fra KNM Helge Ingstad ga dekksbelysningen fra Sola TS ikke inntrykk av at det var et fartøy i bevegelse. Etter hvert som fartøyene nærmet seg hverandre under observasjonsseilassen, fikk man en følelse av at lysstyrken økte, men avstandsbedømmelsen var likevel vanskelig. Lysene var også såpass sterke at de blendet og det var ubehagelig å se direkte mot lyset.

Figur 48: Skjerm bilde fra videopptak på bro på KNM Roald Amundsen under observasjonsseilassen natt til 2. april 2019 øverst. Dette samsvarer omtrent med kl. 0353 ulykkesnatten. Nederst til venstre: Skjerm bilde fra videopptak på bro på Sola TS under observasjonsseilassen, KNM Roald Amundsen markert med hvit sirkel. Nederst til høyre: Skjerm bilde fra videopptak av radar på KNM Roald Amundsen under observasjonsseilassen, Sola TS markert med gul sirkel. Illustrasjon: Rederiet/Politiet/Havarikommisjonen

Bildet i figur 48 viser hvordan Sola TS kan ha sett ut fra broen på KNM Helge Ingstad rundt kl. 0353 ulykkesnatten. Bildet viser også hvordan KNM Helge Ingstad kan ha sett ut fra bro på Sola TS, merket med hvit sirkel i bildet. Som det fremkommer nederst i høyre hjørnet var Sola TS synlig på KNM Helge Ingstad sin radar ved dette tidspunktet.

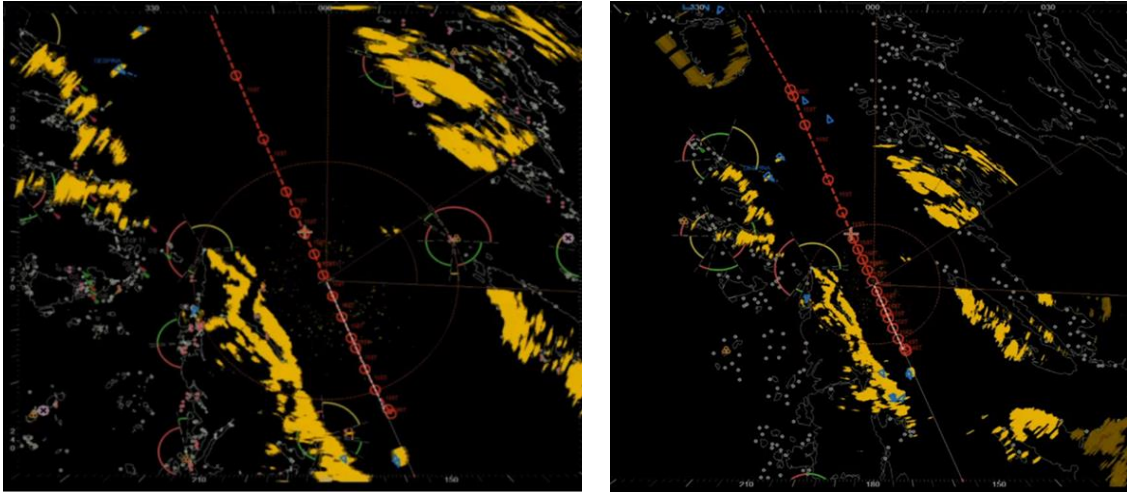
Data fra brosystemet viser at innstillingen på VS radar (MFD 1) ble endret fra 3 n mil til 6 n mil og tilbake til 3 n mil kl. 0355 (se kapittel 1.15.2.2). Det var trolig VS som på dette tidspunktet sjekket om det var flere fartøyer lengre frem i leden. Figur 49 viser radaren på KNM Roald Amundsen under observasjonsseilassen, på et tidspunkt som samsvarer omtrent med kl. 0355 ulykkesnatten, med innstilling 3 n mil til venstre og 6 n mil til høyre.

Figur 49: Skjerm bilde fra videooptak av radar med innstilling 3 n mil til venstre og 6 n mil til høyre på KNM Roald Amundsen under observasjonsseilasen natt til 2. april 2019. Dette samsvarer omtrent med kl. 0355 ulykkesnatten. Foto: Politiet

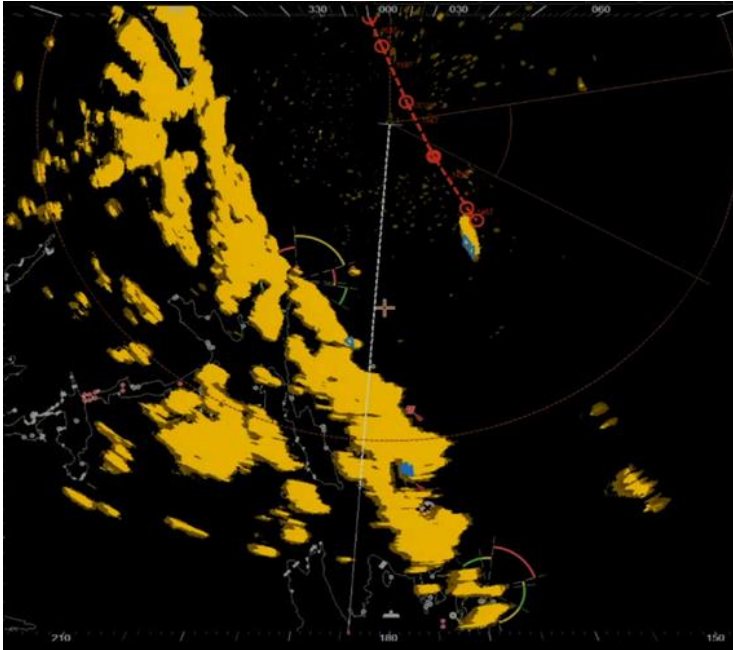
Figur 50: Skjermbilde fra videoopptak av radar med innstilling 1,5 n mil på KNM Roald Amundsen under observasjonsseilasen natt til 2. april 2019. Dette samsvarer omtrent med kl. 0359 ulykkesnatten da avstanden mellom Sola TS og land (Ådnesflua) var ca. 950 m. Foto: Politiet

Som figur 50 viser var avstanden på dette tidspunktet mellom land og «objektet» 950 meter. Avstanden mellom «objektet» og det første av de nordgående fartøyene var omtrent halvparten av dette. VS' situasjonsforståelse, radarbruk, erfaring og kompetanse drøftes nærmere i kapittel 2.3.2.2 og 2.3.3.2.

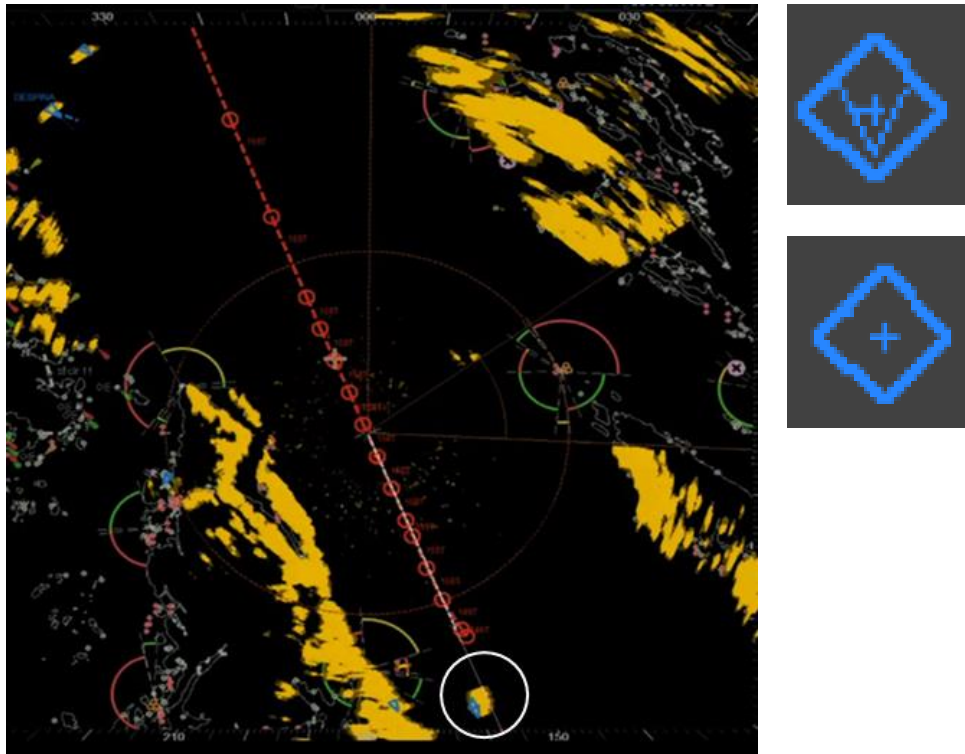
- Visning av AIS symboler: Påtroppende VS har beskrevet ett blått merke. Dette ble tolket som et AIS-signal fra en fast installasjon og ikke som ett eller to fartøy. Siden KNM Helge Ingstad ikke hadde målfulgt Sola TS vil fartøyet ha vært presentert med et symbol som vist for det sovende AIS målet (se kapittel 1.9.3.8). Slepebåtene som assisterte Sola TS vil også ha vært representert som sovende AIS mål. Ettersom orienteringen på symbolene avhenger av retningen på baugen kan symbolene fra Sola TS og slepebåtene ha framstått på MFD skjermen på KNM Helge Ingstad som et sammenfiltret signal som kan ha sett ut som et navigasjonsobjekt eller et virtuelt navigasjonsobjekt (se figur 51).

Figur 51: Skjermbilde fra videooptak av radar på KNM Roald Amundsen under observasjonsseilasen til venstre. Sola TS med slepebåt markert med hvit sirkel. Virtuell navigasjonsobjekt øverst til høyre. Navigasjonsobjekt, landemerke eller bøye som har AIS transponder nederst til høyre. Illustrasjon: Havarikommisjonen

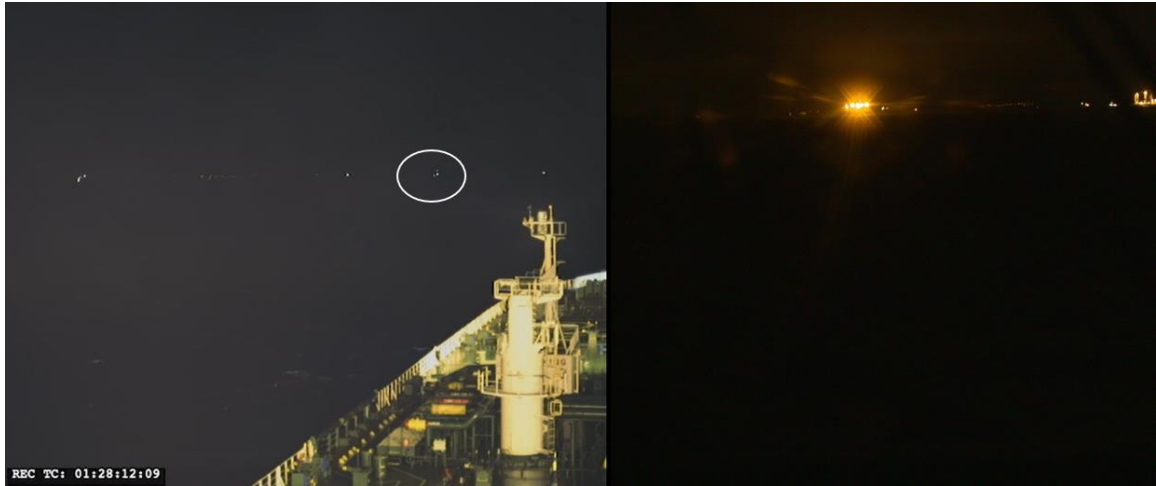
Sola TS gikk fra kai med de forovervendte dekklysene påslått. Havarikommisjonens erfaring etter observasjonsseilasen viser at det var krevende, selv med kikkert, å oppfatte fartøyets navigasjonslanterner i tankskipets dekksbelysning (se figur 52). Dette tilsier at det ikke kan ha vært lett for brobesetningen på KNM Helge Ingstad å observere Sola TS' navigasjonslanterner. Dekksbelysningen gjorde det visuelt utfordrende for bromannskapet på fregatten å identifisere at det var et fartøy.

Figur 52: Bilder fra observasjonsseilasen ved samme tidspunkt som ca. kl. 0355 ulykkesnatten. Til venstre utsikten fra Sola TS sin bro, KNM Roald Amundsen merket med hvit sirkel. Bildet til høyre viser hvordan Sola TS kan ha sett ut fra KNM Helge Ingstad sin bro. Fartøyene var ca. 2,3 n mil fra hverandre ved dette tidspunktet. Foto: Politiet/Rederiet/Havarikommisjonen

Som omtalt i kapittel 1.12.3, rederiet hadde etablert prosedyrer for ivaretagelse av mannskapets sikkerhet ved arbeid på dekk. Imidlertid hadde ikke rederiet etablert kompensierende sikkerhetstiltak med tanke på at dekksbelysningen kan redusere synligheten av lanterner.

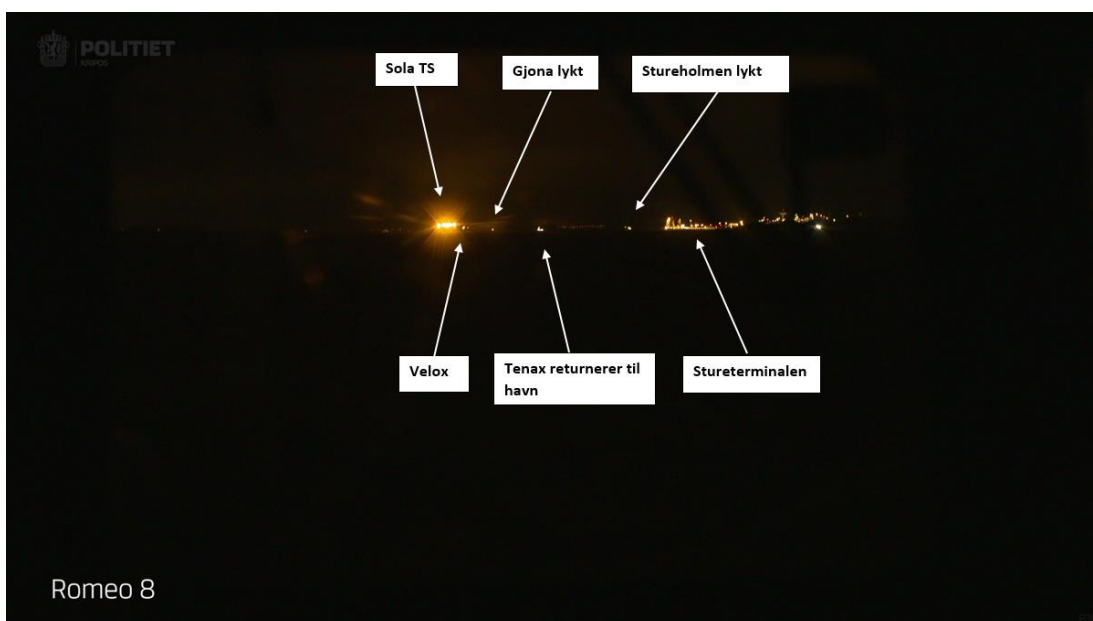
Figur 14. Synlige objekter som kunne observeres fra bro på KNM Roald Amundsen under observasjonsseilasen. Kilde: Politiet/Havarikommisjonen
