RAPPORT

Sjø 2020/06

RAPPORT OM FORLIS AV FISKEFARTØYET ANDREAS ØST AV NORD-FUGLØY 18. FEBRUAR 2018

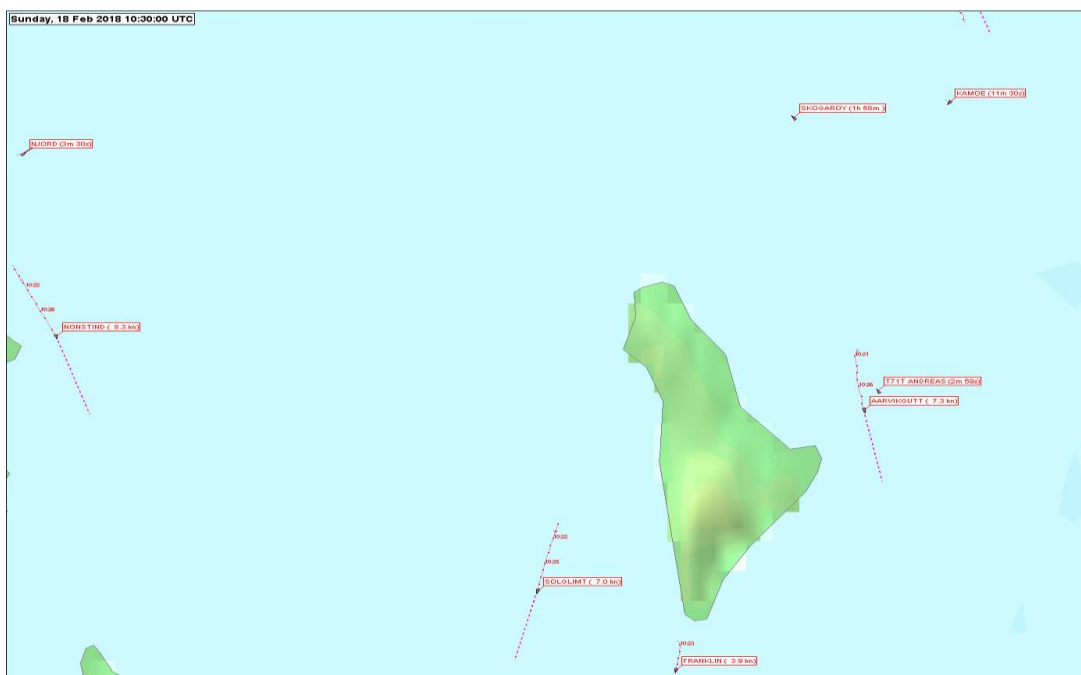
Etter å ha spist middag og hvilt litt oppdaget fiskeren fra Årvikgutt rundt kl. 1530 at AIS-registreringen for Andreas hadde opphørt. Han ble bekymret og gikk ned i båten sin for å kontakte fiskeren om bord i Andreas på VHF. Han fikk ikke noe svar og bestemte seg for å dra ut på fiskefeltet for å se etter fiskeren. Han meldte fra til HRS-N om sin bekymring. HRS-N iverksatte søk etter fiskebåten Andreas kl. 1616.

Figur 3: AIS spor kl. 1130 lokal tid, før ulykken inntraff. Kilde: Kystverket

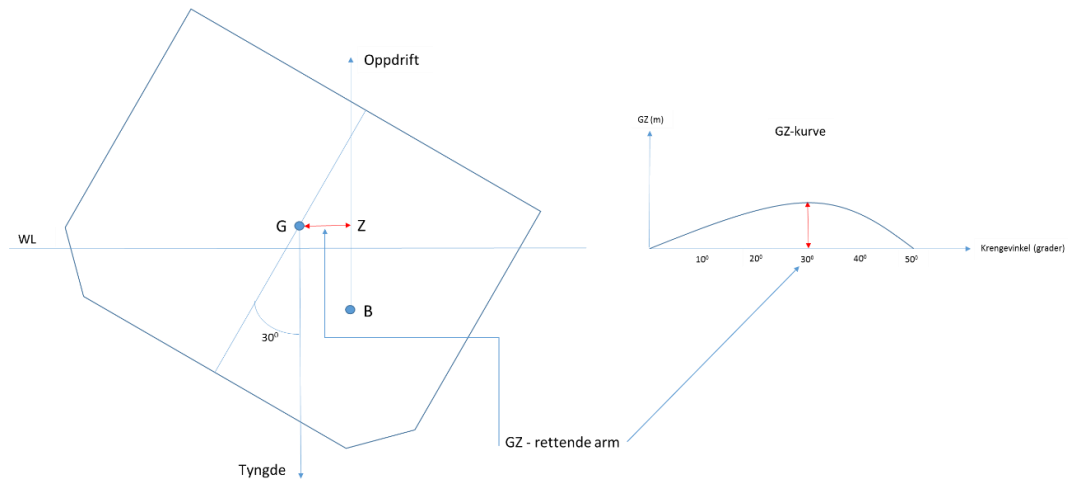
I figur 6 kan man se at det illustrerte fartøyets evne til å motstå krengeving er størst ved ca. 30° krengeving (størst GZ-verdi), og ved ca. 50° krengeving har fartøyet ikke lenger evne til å motstå krengeving (GZ=0), med andre ord vil det krenge ved denne krengevingen.

Figur 6: GZ-kurven. Kilde: SHK

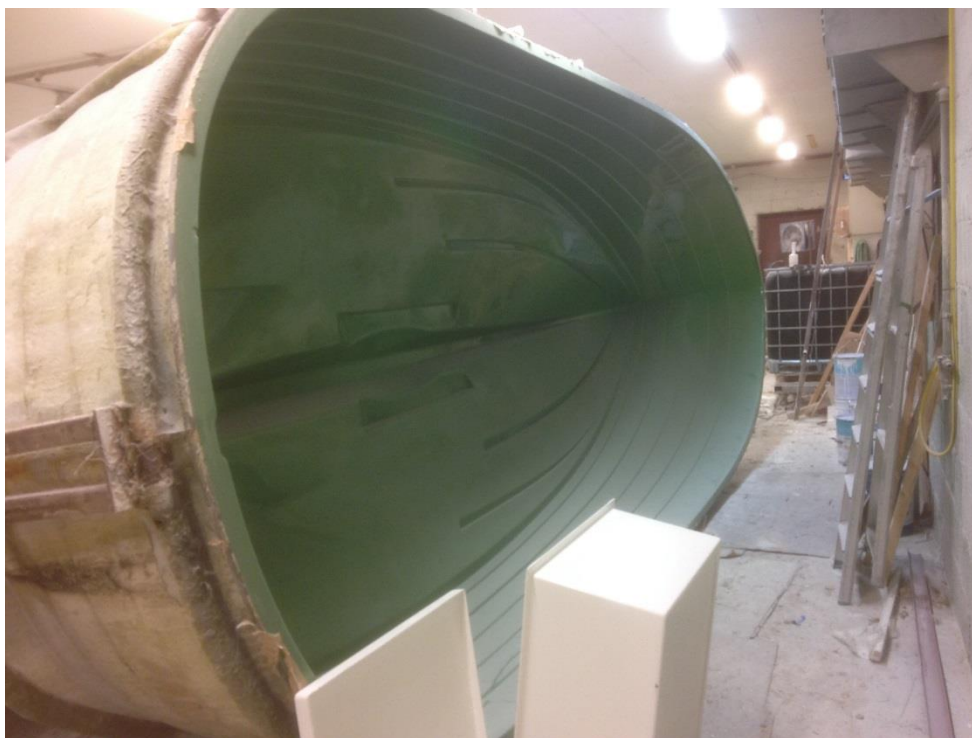
Linjetegning for båttypen Master 740 Kombi var ikke tilgjengelig. Havarikommisjonen benyttet derfor konsulentfirma Selfa Arctic AS til å gjennomføre oppmåling med laserskanner av den originale skrogformen (se figur 7). Oppmålingen ble gjennomført i lokalene til en båtbygger på Tromøya høsten 2018. Modelldata ble deretter importert til stabilitetsprogrammet SHIPSHAPE.

Figur 7: Den originale formen som skroget til fiskebåten Andreas ble støpt i 1988. Foto: SHK

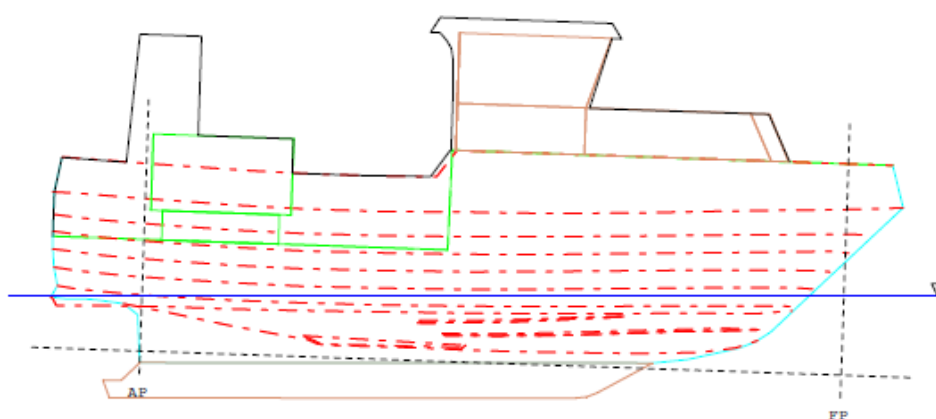
Hensikten med stabilitetsberegningene har vært å gi en indikasjon på fartøyets stabilitetsegenskaper, tilstrekkelig til å forklare hvordan fartøyet kunne kante og forlise. Modellen benyttet i beregningsprogrammet er vist i figur 8.

Figur 8: Modell benyttet i stabilitetsberegningene. Kilde: Sawicon
