RAPPORT

Sjøfart 2021/05

*DELRAPPORT 2 OM KOLLISJON
MELLOM FREGATTEN KNM HELGE
INGSTAD OG TANKBÅTEN SOLA TS
UTENFOR STURETERMINALEN I
HJELTEFJORDEN, HORDALAND,
8. NOVEMBER 2018*

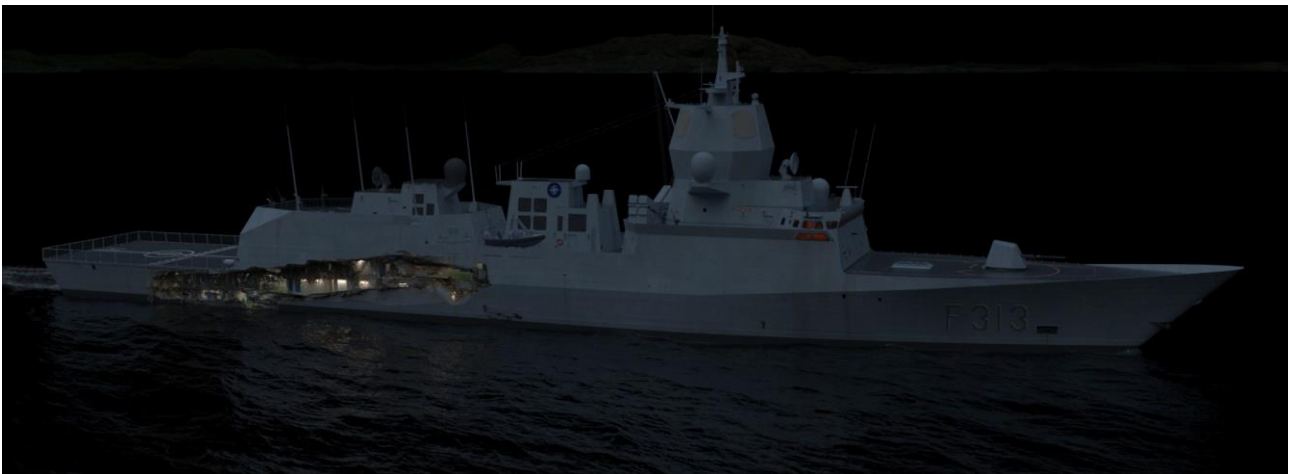
Figur 1: Illustrasjon av KNM Helge Ingstad etter kollisjon. Illustrasjon: CIAAS/SHK

Fartøyet fikk vannfylling i flere seksjoner som følge av skader fra kollisjonen. Etter grunnstøtingen fikk fartøyet også fylling gjennom hule propellakslinger inn til girrommet. Vannfyllingen ble etter hvert oppfattet som så omfattende at fartøyet ble ansett som tapt, og det ble besluttet å evakuere. Ved evakuering ble ikke fartøyets dører, luker, og andre åpninger som var forutsatt lukket for å ivareta fartøyets stabilitet og flyteevne, stengt av besetningen. Senere forliste fartøyet.

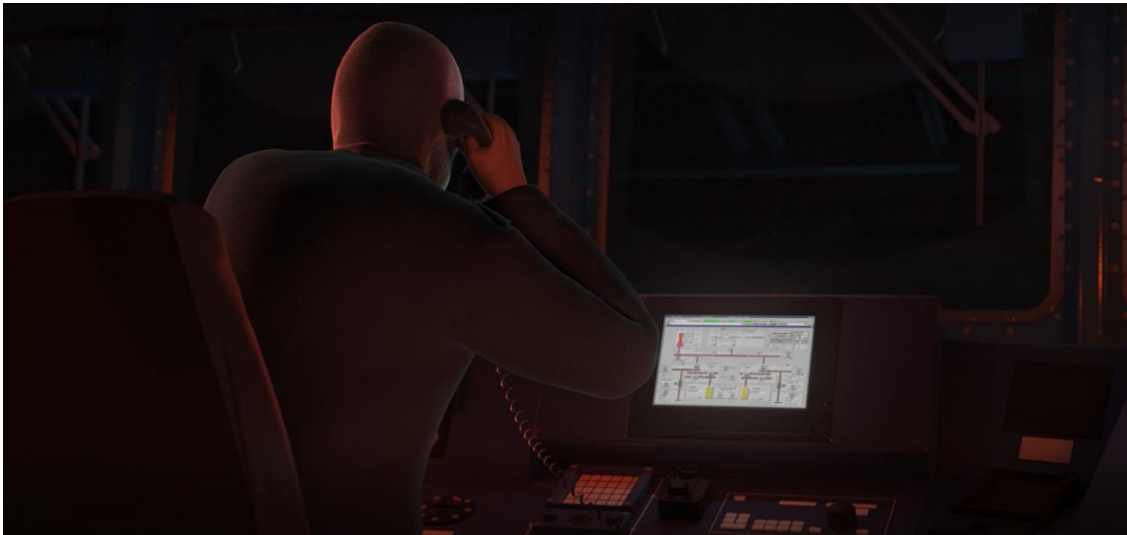
Etter kollisjonen beordret vakt sjefen (VS) umiddelbart brobesetningen om å ta på seg flashgear⁶. VS forsøkte å kontakte havarisenralen (HAS) på Audio Unit⁷ for å få dem til å slå havarialarm⁸, men oppnådde ikke kontakt, se figur 5. Observasjoner av skader og vanninntrenging førte til at HAS kort tid etterpå slo havarialarm over PA⁹-anlegget, med beskjed om vanninntrenging på 2 dekk.

Figur 5: VS forsøker å få kontakt med HAS på Audio Unit. Illustrasjon: CIAAS/SHK

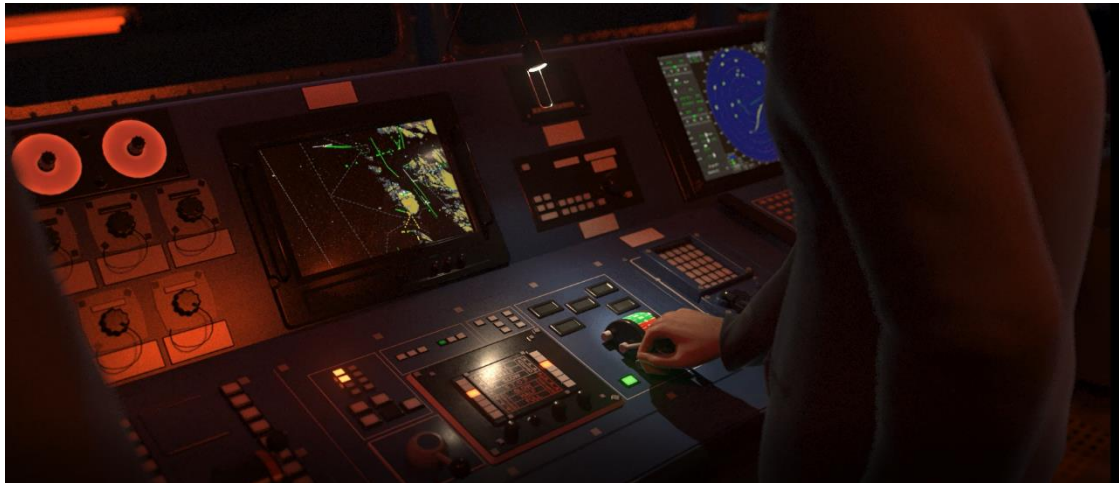
I tidsrommet kl. 0405–0407 gjorde besetningen flere forsøk på å få kontroll på fremdriften fra senterkonsollet. Det var ingen respons da de forsøkte å dra akterover på throttlene for å stanse fartøyet, se figur 7. Deretter forsøkte de back-up modus¹² og til slutt nødstop, uten at dette hadde effekt, siden kommunikasjonskablene ble skadet i hendelsen. Fartøyet var nå omtrent 0,5 nautiske mil fra land og farten var ca. 5 knop.

Figur 7: Forsøk på å dra akterover på throttlene. Illustrasjon: CIAAS/SHK

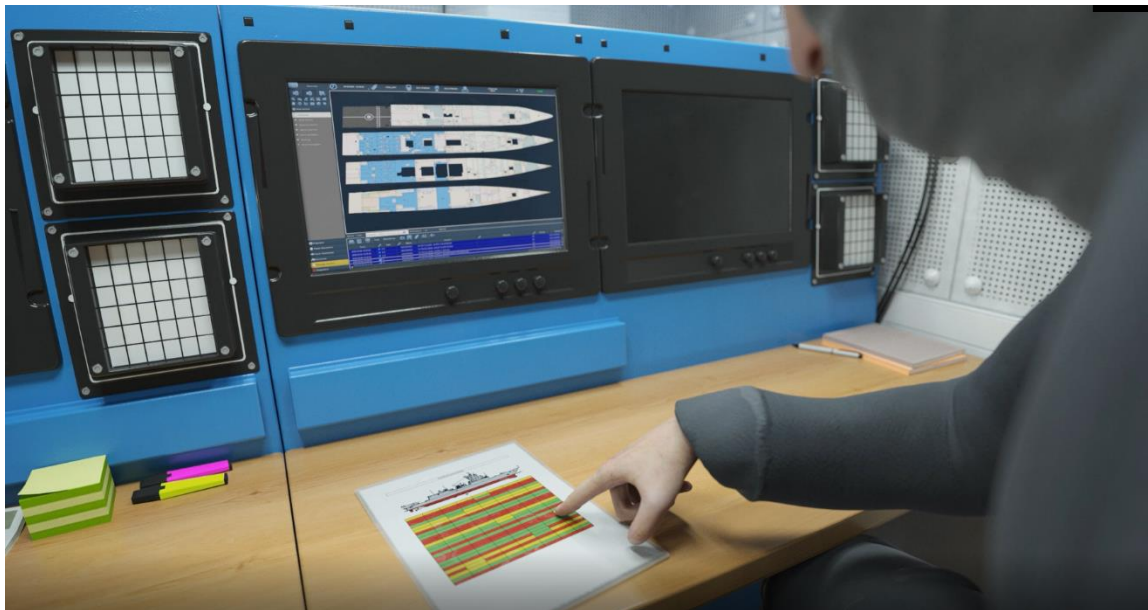
Ca. kl. 0426, ble det iverksatt Command Huddle. MM vurderte at de etter hvert kunne få problemer med fartøyets stabilitet eller flyteevne. Sammen med blant annet to rovere³⁴ foretok MM en situasjonsvurdering, hvor de besluttet å ha fokus på vanninntrengingen. De tok deretter for seg skadediagrammet i stabilitetshåndboken som hadde tre ulike stater; «acceptable stability», «poor stability» og «vessel lost», ref. kapittel 2.6.9.3 og figur 13. MM hadde observert gjennom skaden i skutesiden at det var rolige sjøforhold. Tatt i betraktning gode sjøforhold i kombinasjon med en konservativ vurdering av skadelengden (inklusive styremaskinrom), vurderte MM «poor stability» som akseptabelt inntil videre. Som følge av dette ble OPS informert om følgende anbefalte prioriteringer: *Nedprioritere fremdrift – Fokus på vanninntrenging.*

Figur 13: Skadediagrammet. Illustrasjon: CIAAS/SHK

MM benyttet skadediagrammet og konstaterte at situasjonen var ekstrem. MM fryktet da at de seks akterste seksjonene hadde fylling (inklusive styremaskinrommet). Ifølge skadediagrammet hadde fartøyet dermed statusen «vessel lost» og dette ble tolket til «negativ oppdrift». MM vurderte at situasjonen kunne utvikle seg sakte, men fryktet også at stemplinger kunne gi etter og svingskott kunne kollapse som følge av vanntrykk bak. Situasjonen kunne derfor raskt bli prekær. I HAS diskuterte de også at det kunne skje noe med slepebåten og dens evne til å skyve på hekken med en mulig følge at de ville gli av grunnen og synke raskt.

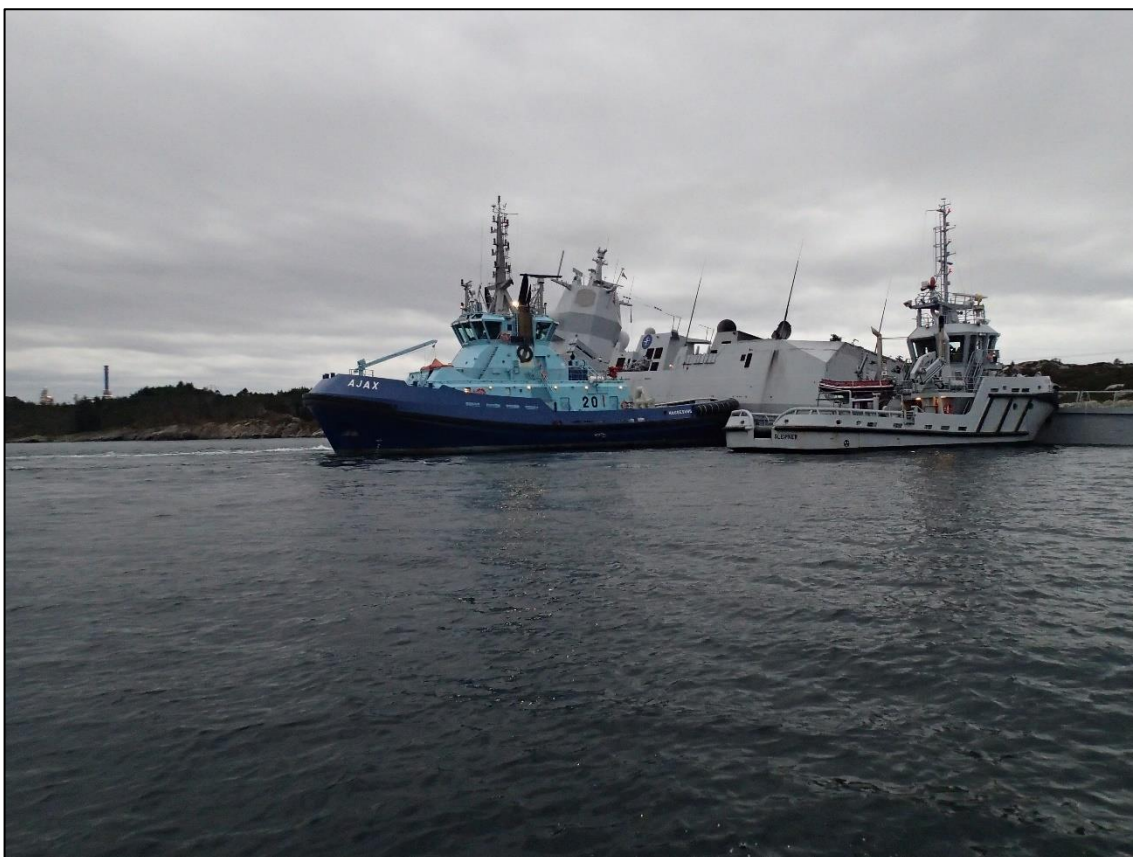
Figur 15: Taubåter presser KNM Helge Ingstad mot land. Foto: KV Bergen

Da fartøyet begynte å synke dypere med akterskipet og vannet begynte å komme inn på helikopterdekket på styrbord side mente OSC og SS KNM Helge Ingstad at det nå var viktig å forsøke å presse fartøyet nærmere land så lenge de hadde mulighet til å opprettholde presset på hekken. Det var bare timer igjen til høyvann, noe som var fordelaktig i forbindelse med operasjonen. Det var derfor enighet mellom OSC og SS KNM Helge Ingstad om at det de iverksatte var det mest hensiktsmessige de kunne gjøre i denne situasjonen.

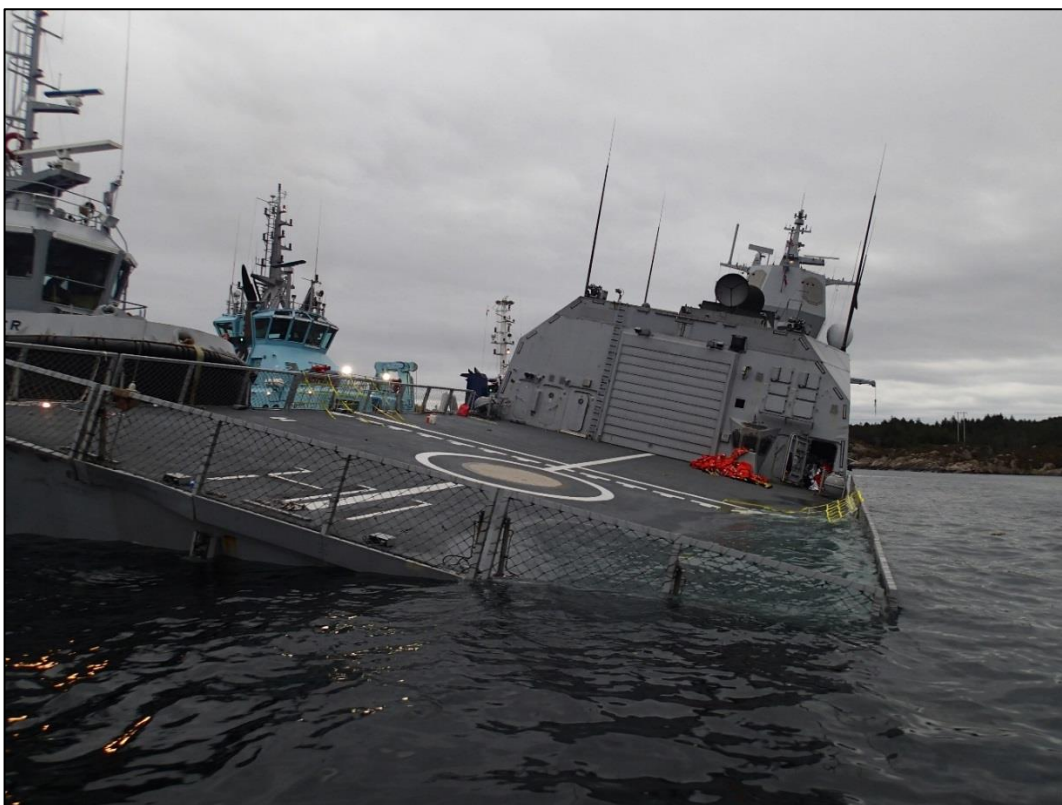
Figur 17: KNM Helge Ingstad blir skjøvet på siden av taubåter kl. 0947. Foto: KV Bergen

Kl. 1027, mens taubåtene fortsatt skjøv på KNM Helge Ingstad krenget plutselig fartøyet over på styrbord side. IPMS-data viser at fregatten endte opp med en slagside på rundt 30 grader hvorpå taubåtene avsluttet operasjonen. Akterskipet sank deretter raskt ned slik at aksling/ror satte seg på sjøbunnen.

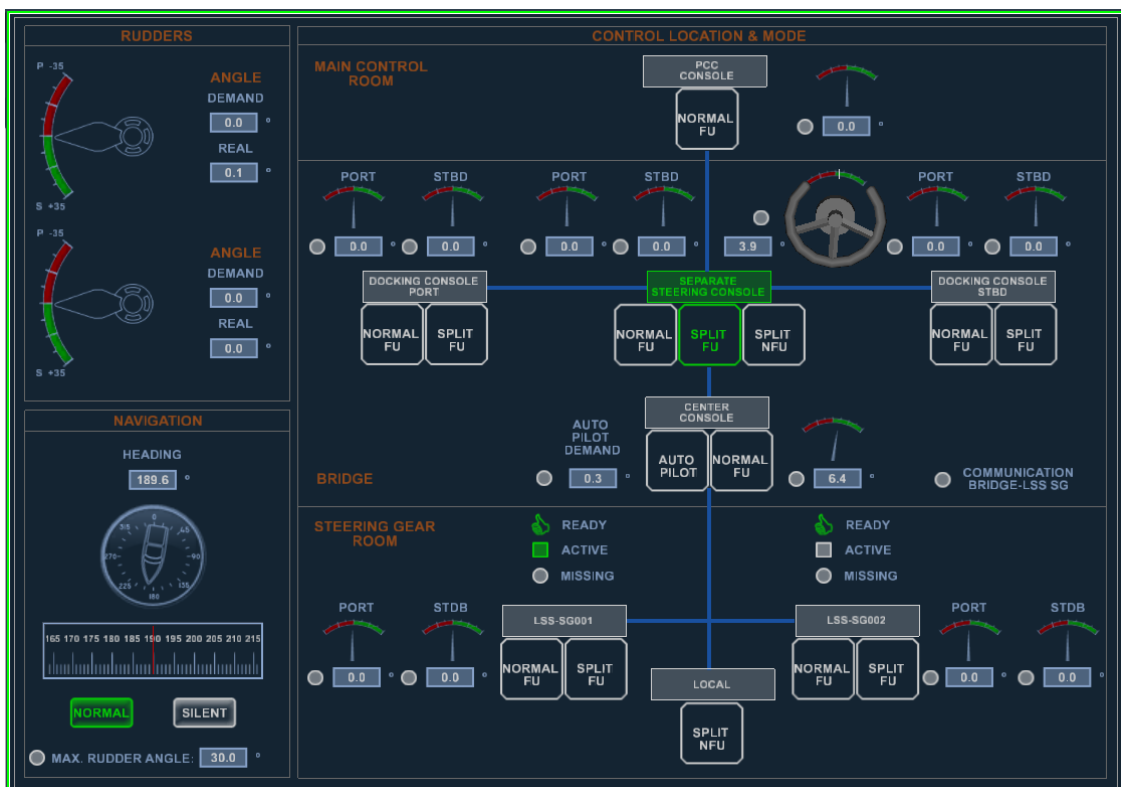
Figur 29: IPMS viser posisjonene om bord som rorene kan styres fra. Bildet viser at kontroll av rorene var på SSC etter kollisjonen (ca. kl. 0403). Kontroll av rorene var på SSC både før og etter kollisjonen. Skjermbilde: SHK

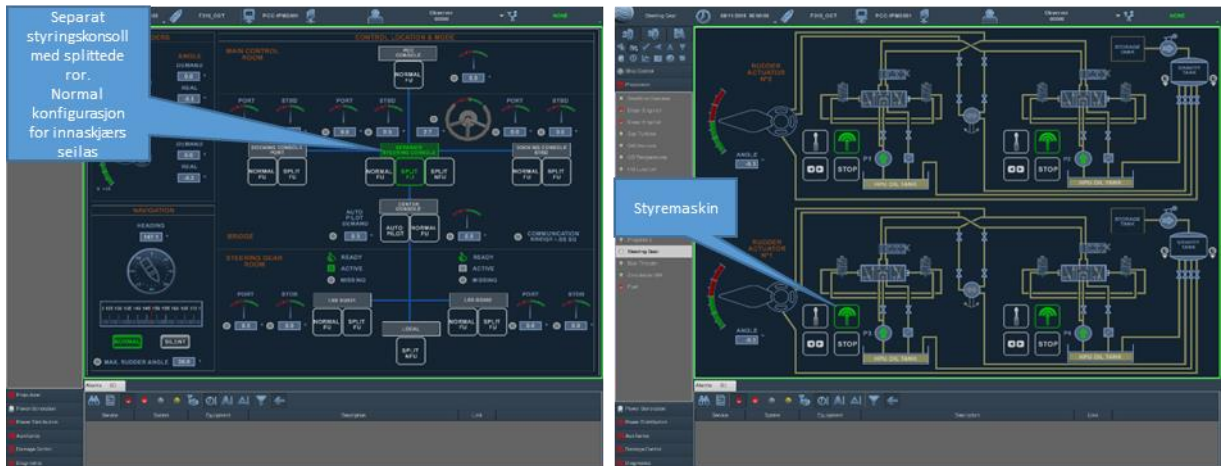
Konfigurasjon før kollisjonstidspunktet er vist i figur 32. Rorkontroll lå på SSC med manuell kontroll av rorene i splittet mode («Split follow up»). Alle fire styremaskinpumpene var i gang.

Figur 32: Konfigurasjon styring og styremaskinpumper like før kollisjonen kl. 04:00:46 fra IPMS. Modifisert skjermbilde: SHK

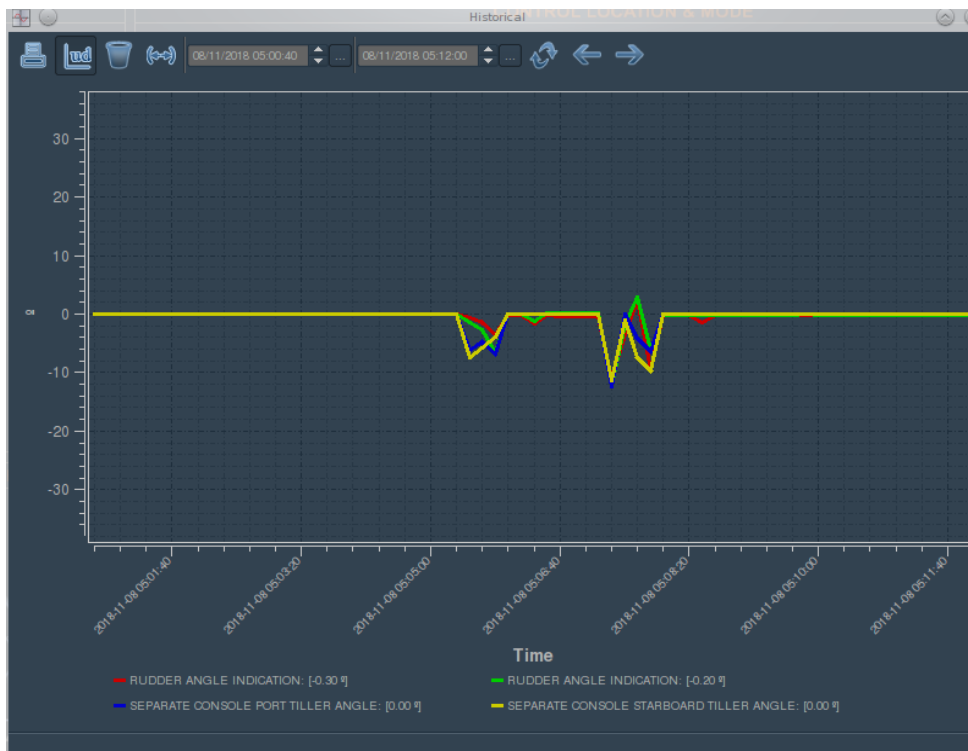
Etter kollisjonen falt alle fire styremaskinpumpene ut i ca. 20 sekunder, før pumpe 2 startet igjen. Ca. ett minutt og 13 sekunder etter kollisjonen var alle pumpene med unntak av pumpe 3 i gang igjen. Etter dette fungerte rorene i den tilstanden frem til ca kl. 0408 da LS7 ble lagt ut. Da stoppet en av styremaskinpumpene tilkoblet babord ror, slik at hvert ror ble drevet av hver sin styremaskinpumpe.

IPMS logget data for hvordan rorene beveget seg, både rortillerutslag og aktuell rorvinkel. Kl. 04:06:16 ble roret lagt 5–7 grader til babord. Rorutslaget varte i ca. 20 sekunder. Kl. 04:08:04 ble roret på nytt lagt 10–12 grader babord. Rorutslaget varte i ca. 30 sekunder. Figur 33 viser rortillerutslag gitt på bro og faktisk rorvinkel for styrbord og babord ror.

Figur 33: IPMS-data som viser rortillerutslag og faktisk rorvinkel for styrbord og babord ror: Skjermbilde: SHK

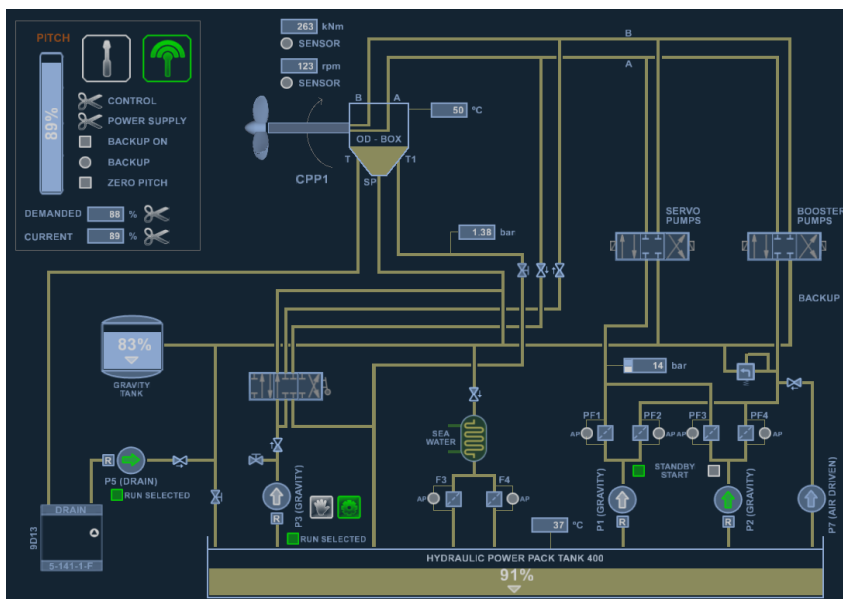
Figur 38: Styrbord propell (CPP1) rett før kollisjonen. Skjerm bilde: Sjøforsvaret/SHK

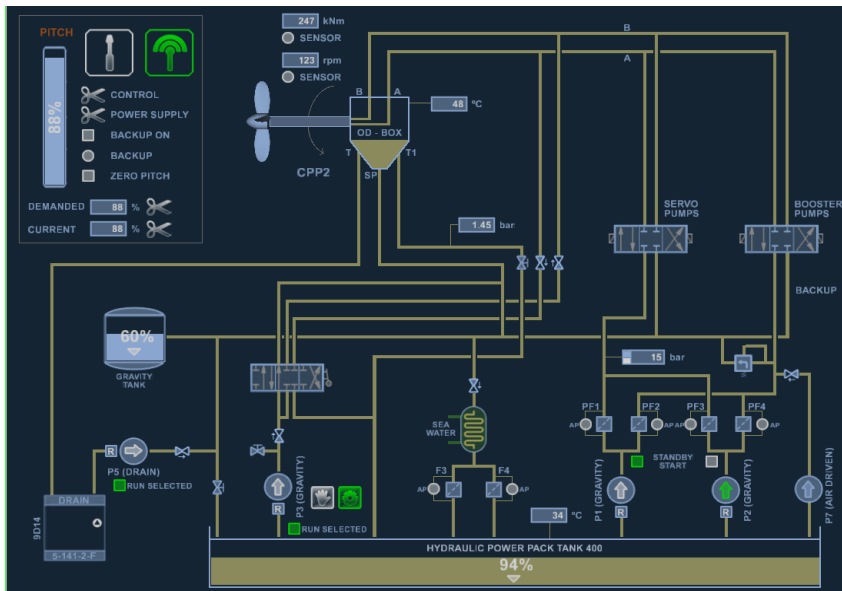
Figur 39: Babord propell (CPP2) rett før kollisjonen. Skjerm bilde: Sjøforsvaret/SHK

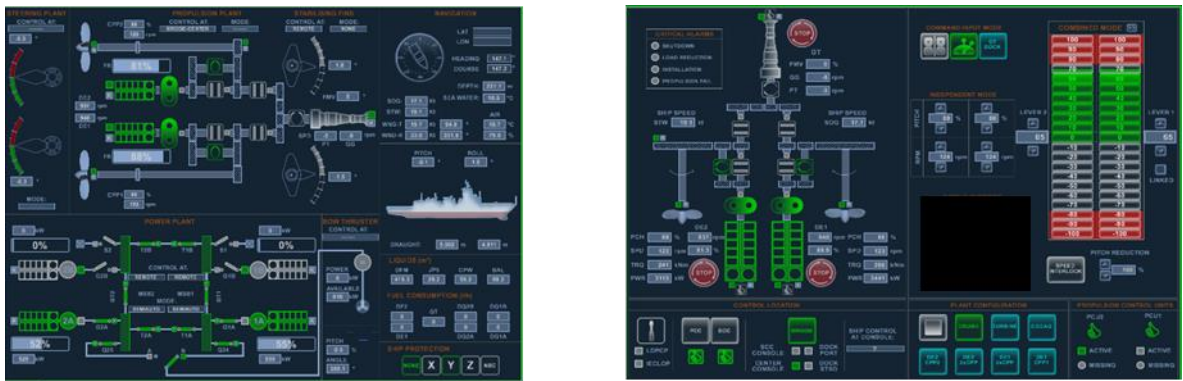
Frem til ca. kl. 0407 var «Ship Control» på senterkonsollen på bro, deretter ble kontrollen overført til Lokal, uten at dette var utført fra LDPCP eller IECLOP. Før kollisjonen lå fremdriftslinjen i «cruise mode», med pådrag 65 % forover og en hastighet over grunnen (SOG) på 17,1 knop, se figur 40. «Ship control» på IPMS etter kollisjonen er vist i figur 41.

Figur 40: «Ship control» på IPMS like før kollisjonen kl. 04:00:39. Illustrasjon: Skjerm bilde/SHK

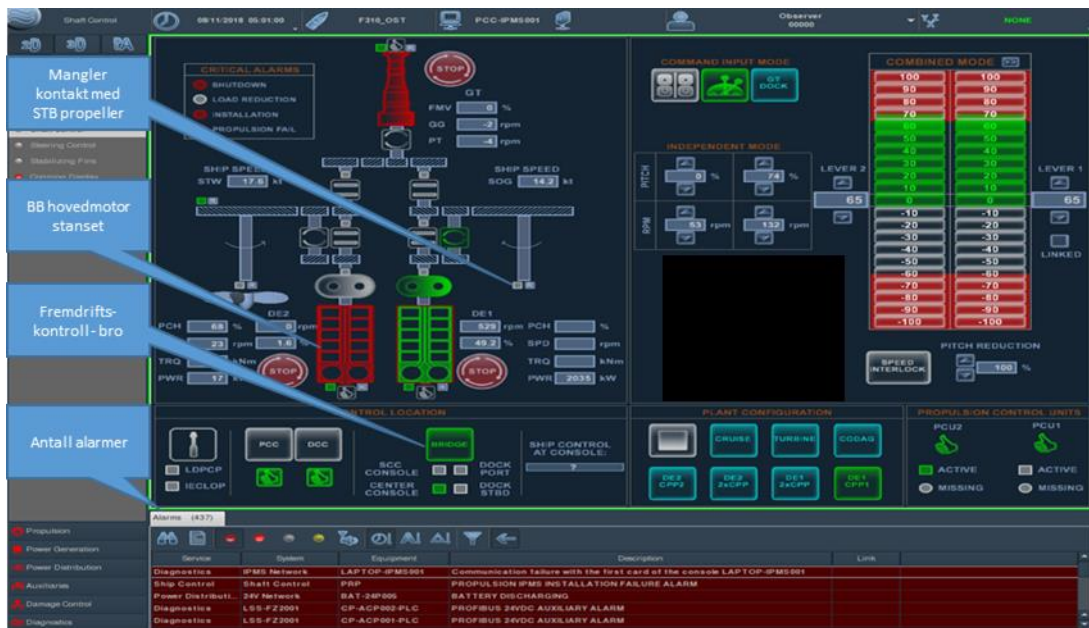
Figur 41: «Ship control» på IPMS like etter kollisjonen kl. 04:01:39. Skjermbilde: Sjøforsvaret, modifisert av SHK

Etter kollisjonen mistet styrbord propell kommunikasjonen med IPMS på grunn av skade etter kollisjonen, se kapittel 2.9.7.4. Dette førte til at propellens pitch ikke kunne fjernstyres fra IPMS. Styrbord CPP ble derfor værende i siste posisjon (89 %).

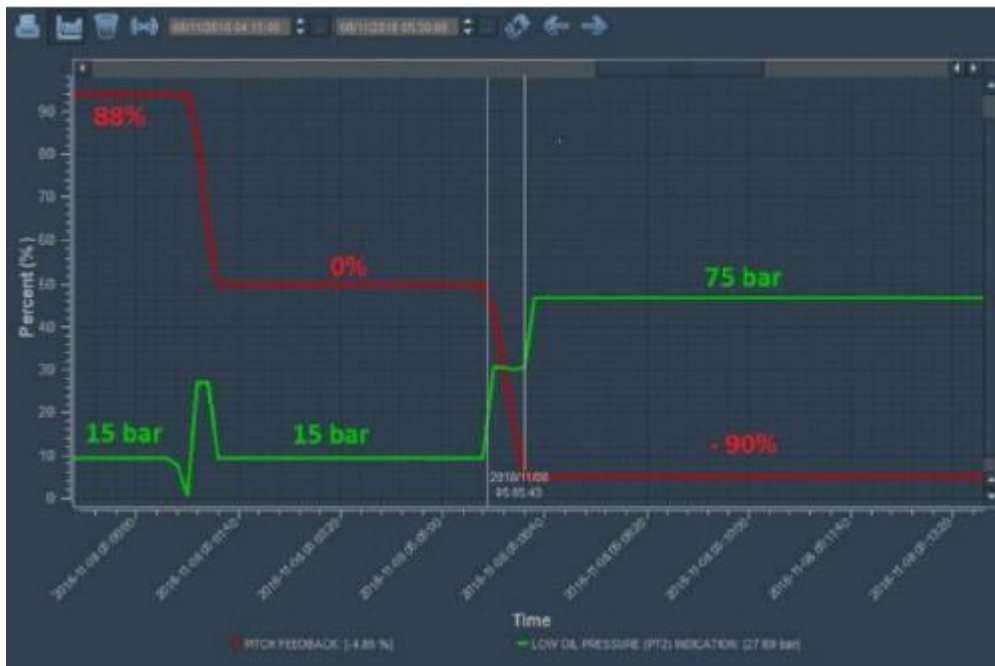
De elektriske smøreoljepumpene til giret startet ikke ved black ship da de to lastsentrene som forsynte pumpene var uten strøm. Frem til ca. kl. 0403 var begge pumpene uten strøm. Da sekundærgiret mistet smøreoljetrykket fikk babord hovedmotor signal om nødstop. Da motoren stoppet kjørte IPMS automatisk pitchen på babord propell til 0. Etter black ship startet pumpene til babord propell opp igjen automatisk. Ca. kl. 0407 ble backup aktivert og pitchen endret seg automatisk fra 0 % til -90 %, se figur 42. Det er ikke avdekket en direkte årsak til denne endringen. Se ytterligere informasjon om funn knyttet til babord hovedmotor i kapittel 2.9.7.

Figur 42: Endring i babord pitch vist i IPMS. Skjermbilde: Navantia

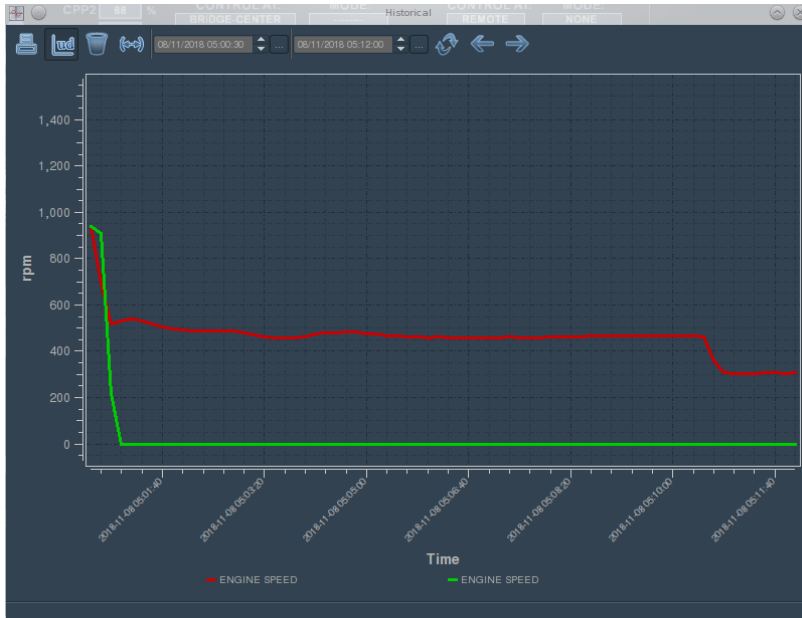
Fra kl. 04:02:30 og fram til grunnstøtingen beveget fartøyet seg med 5–5,5 knop. Styrbord hovedmotor gikk på lavt turtall (460 rpm). Etter grunnstøtingen fortsatte styrbord motor å gå, frem til den stoppet kl. 0426, se figur 43. Det er ikke registrert forsøk på å stoppe styrbord hovedmotor fra IPMS.

Figur 43: Turtallskurve for styrbord og babord fremdriftslinje. Skjerm bilde: Sjøforsvaret/SHK

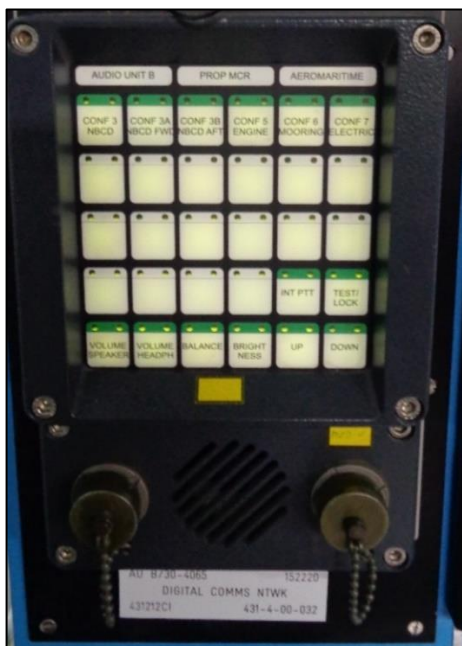
Undersøkelsen har vist at Audio Units kunne vært reallokert ca. kl. 0405. Dette forutsatt at sikringene enten lå inne, eller ble lagt inn igjen.

Figur 46: Audio Unit. Foto: Sjøforsvaret

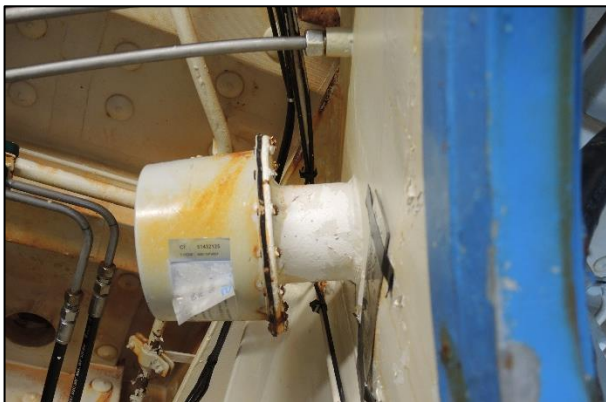
Det var flere luker og åpninger i seksjonen. Det var seks fortløyningsluker og seks arbeidsluker som normalt var stengt i sjøen. I tillegg var det overtrykksventiler med fjærretur i skott # 188 styrbord og babord side, og i 1 dekk ned til Q-dekk var det flere tette wire-gjennomføringer. Overtrykksventilene var vanntette fra en side (fra seksjon 13 til 12).

Figur 51: Overtrykksventil med fjærretur. Foto: SHK

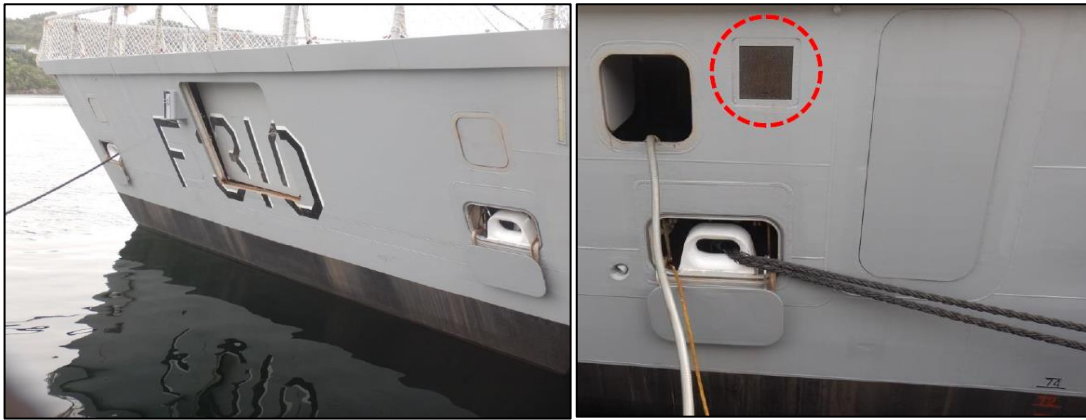
ATAS-døren (Active Towed Array Sonar) ble benyttet for utsettelse av slepesonaren, se figur 52. Luken var hydraulisk operert fra et operatørpanel på Q-dekk. ATAS-døren stod åpen når slepesonaren var satt ut i vannet.

Figur 52: Bilde til venstre viser arbeidsluker, fortøyingsluker og ATAS-luke i akterspeilet. Bilde til høyre viser arbeidsluke, fortøyingsluke og ventilasjonsåpning (med rødt omriss) på styrbord side. Foto: SHK

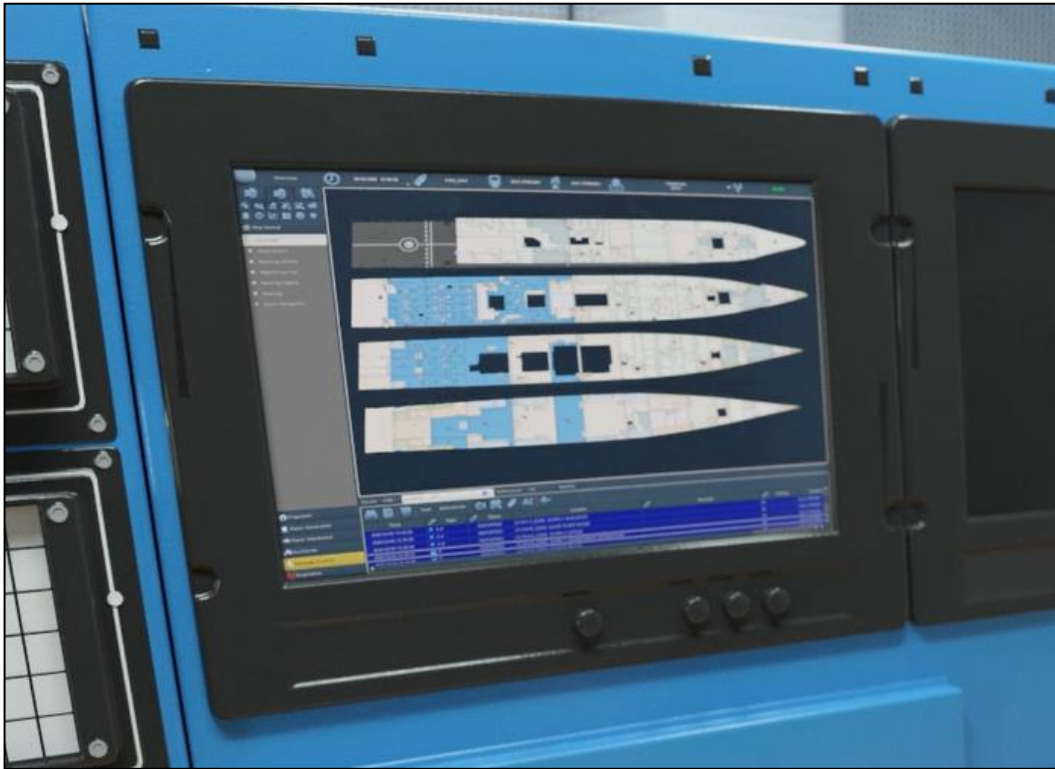
Figur 54: Stabilitetskalkulatoren i HAS. Illustrasjon: CIAAS/SHK

- *Stabilitetskalkulatoren har ikke vært brukt i særlig stor grad på KNM Helge Ingstad på grunn av mangel på opplæring i selve programmet, og mangel på kunnskap om stabilitet. Det bør derfor fokuseres mer på opplæring. Vi anbefaler også at det gjøres noen endringer i brukergrensesnittet for å forenkle hvordan man mater inn inndata, og bedre synliggjøre kritisk informasjon.*

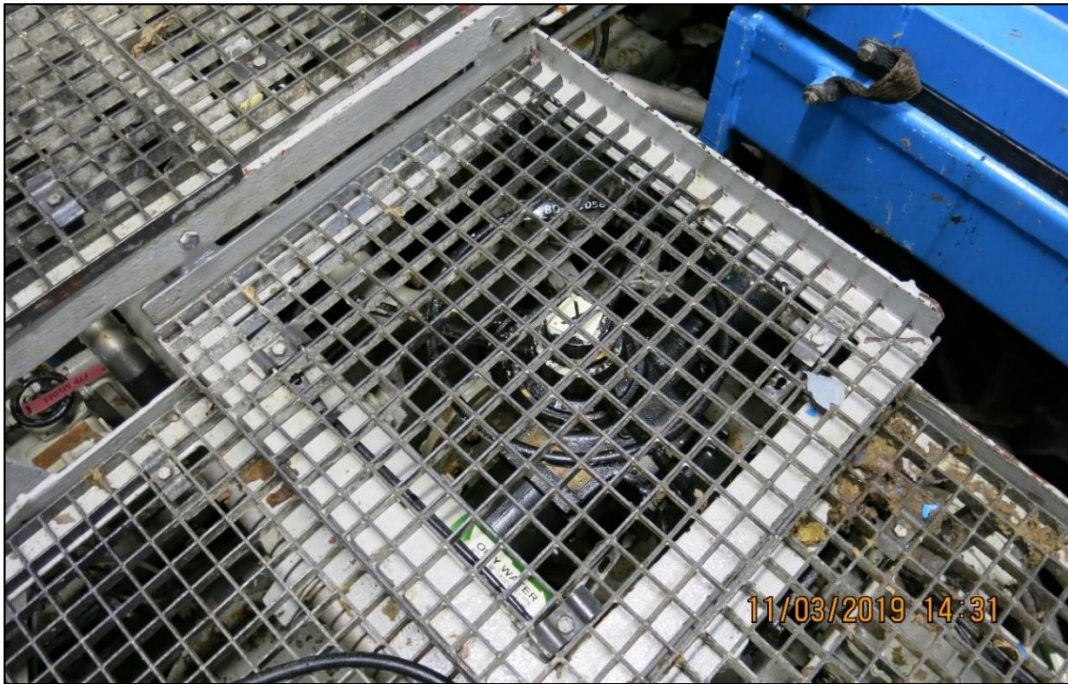
Fjernstyring av lenseystemet og sjøvannssystemet ved lukking/åpning av de motoriserte ventilene ble primært gjort fra IPMS i MKR. I tillegg kunne ventilene opereres på lokale paneller på 2 dekk. Det var også mulig å operere de motoriserte lenseventilene manuelt fra maskinrommene ved bortfall av strømforsyning. På ulykkestidspunktet var mange av lenseventilene plassert under fastmonterte dørkristler, på grunn av sjokksikring, som måtte fjernes for å få tilkomst, se figur 57.

Figur 57: Sugeventil (tag BD-MV056) i sort lokalisert fastmontert under dørkrist i aktre generatorrom. Foto: SHK

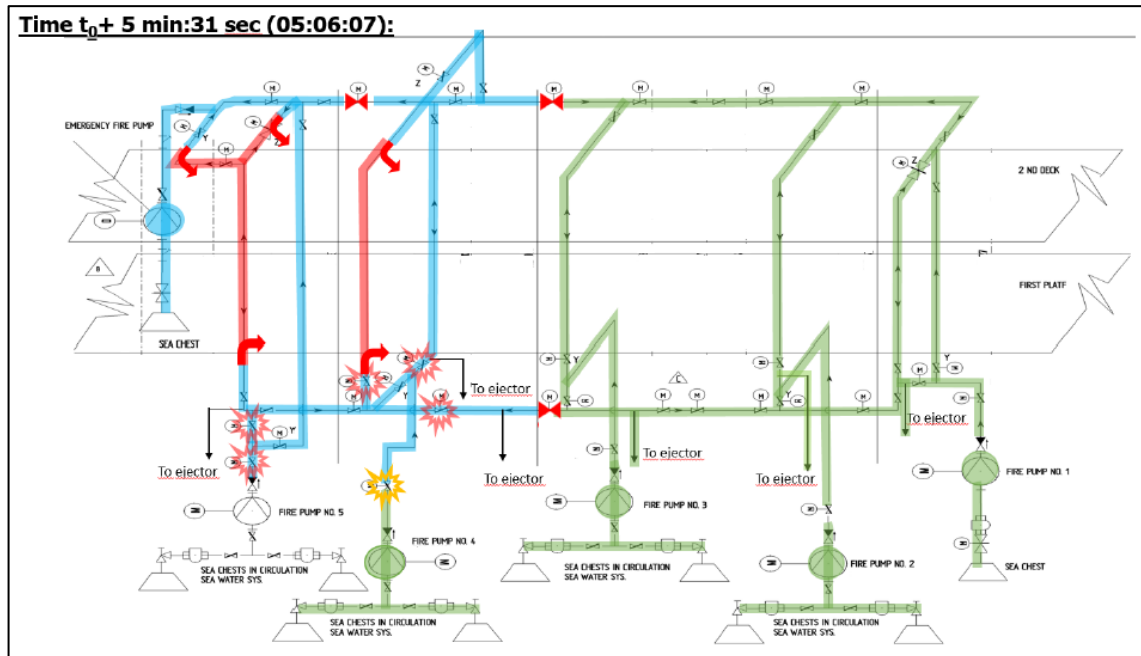
igjen fra DCC 26 sekunder senere, noe som førte til at trykket falt i ringledningen. Ventilen ble deretter stengt og åpnet og stengt siste gang ca. kl. 0407 og trykket steg til 10 bar i forskipet (forre hovedmaskinrom, forre hjelpemaskinrom og baugthrusterrommet).

Navantia har anslått at 110 tonn sjøvann ble pumpet inn i fartøyet før det ble evakuert. Havarikommisjonen har ikke utført egne beregninger for å verifisere dette.

Figur 59: Illustrasjon⁷⁸ av hvordan sjøvannslinjen ble isolert ca. kl. 0406. Illustrasjon: IPMS-rapport fra Navantia, redigert av SHK

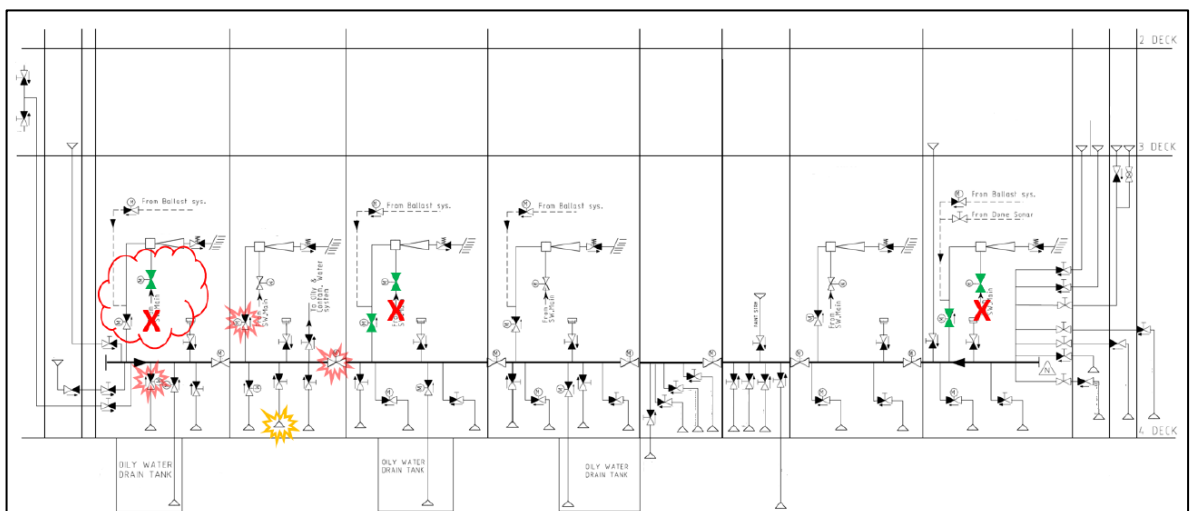
I de første to–tre minuttene etter kollisjonen ble det fra PCC forsøkt å aktivere øjektor 1 (i baugthrusterrom), øjektor 4 (i girrommet) og øjektor 6 (i aktre generatorrom). Det ble ikke opprettet sjøvannstrykk til øjektorene fordi sjøvannslinjen ikke var segregert fra den skadede seksjonen. Ca. kl. 0404 ble det forsøkt å åpne sugeventilen (BD-MV056) i aktre generatorrom fra ACC, men denne kunne ikke opereres fra IPMS eller på lokalt panel på grunn av skaden. Det samme ble forsøkt ca. 2 minutter senere fra DCC uten å lykkes.

Figur 61⁸⁰: Illustrasjon av at det ble forsøkt å aktivere øjektor 1, 4 og 6 fra PCC-konsollen. Illustrasjon: IPMS-rapport Navantia, redigert av SHK

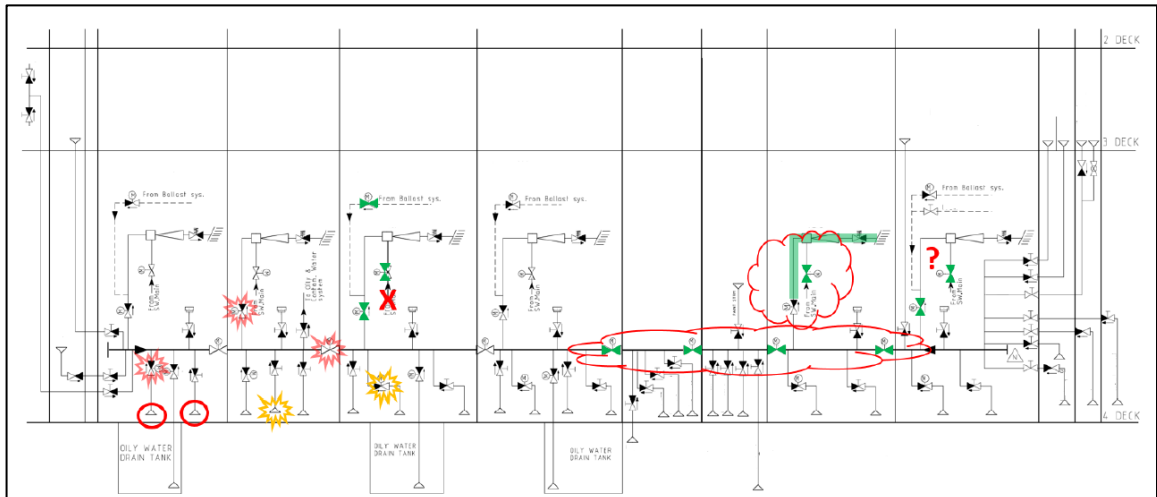
Ca. kl. 0407 ble isolasjonsventilene i forre hovedmaskinrom og frem til baugthrusterrommet åpnet fra PCC. Forventet sug på ejetorene i disse rommene ble ikke oppnådd, bortsett fra i forre hjelpemaskinrom. Rotventilen i hjelpemaskinrommet, som skulle isolere ejetoren mot lenselinja, stod da stengt, men var åpnet for de andre motorrommene, se figur 62.

Figur 62⁸¹: Skissen viser åpne isolasjonsventiler på lenselinjen ca. kl. 0407. Illustrasjon: IPMS Navantia, redigert av SHK

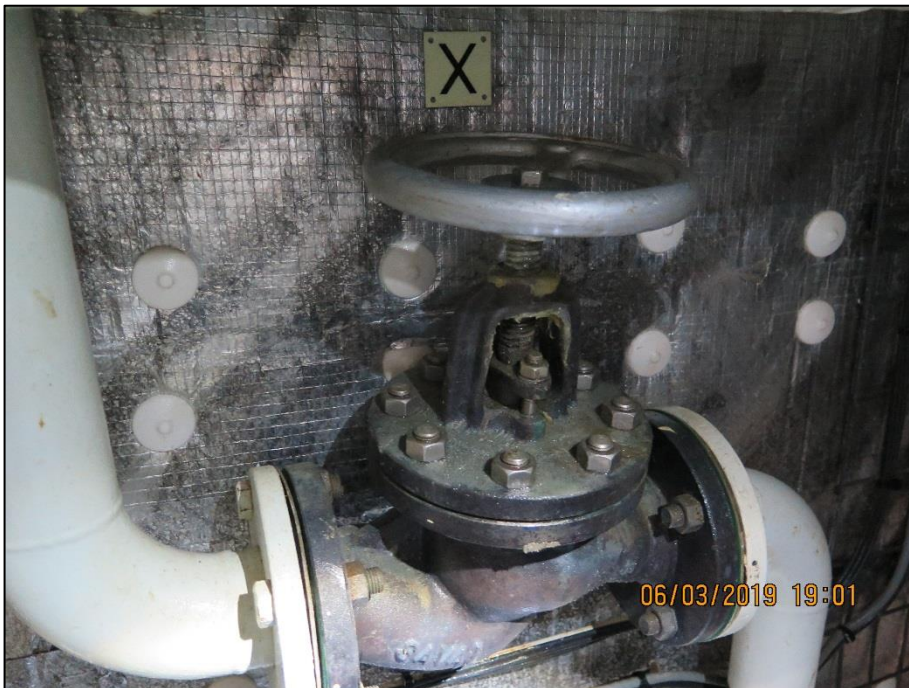
Tester som er foretatt av lense-systemet, se kapittel 2.9.4, viste at de to manuelle sugeventilene i food waste og i pyromagasin ikke var tilfredsstillende lukket og sugde luft. Dette bidro til utilstrekkelig vakuum på ejektorene som stod med åpne linjer mot disse ventilene. Siden rotventilen i hjelpemaskinrommet stod stengt mot disse ventilene og hadde tilstrekkelig drivvannstrykk, ble vakuum oppnådd i akkurat dette rommet.

Da besetningen ikke hadde kjennskap til at disse to manuelle ventilene stod åpne, ble det trolig uforståelig for dem hvorfor de ikke oppnådde vakuum på de tre ejektorene som nå hadde drivvannstrykk. De manuelle ventilene var ikke synlige på IPMS og kunne bare blitt kontrollert dersom noen fysisk hadde gått og sjekket status på disse. Ventilene var markert med X, se figur 73 og skulle vært stengt i henhold til merkesystemet.

Figur 73: Eksempel på en manuell lenseventil i lense-systemet markert med X. Foto: SHK

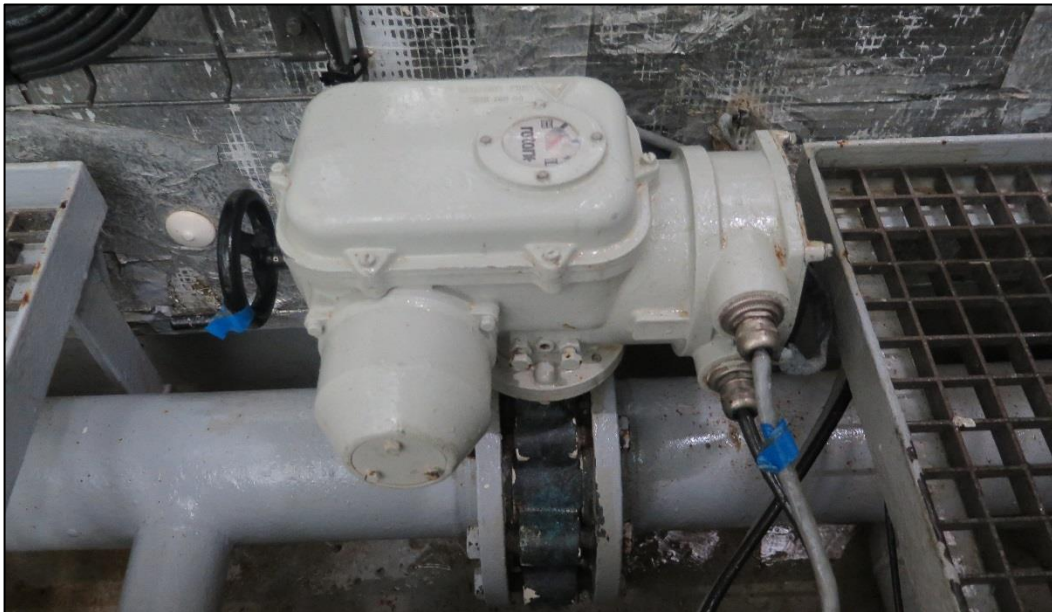
Isolasjonsventilen i aktre generatorrom var ikke mulig å åpne etter grunnstøting på grunn av at ventilen kom raskt under vann og hadde mistet fjernstyring på grunn av at strømmen til LS7 ble tatt. I teorien var det en mulighet for å få trekke nødkabler til skapet for å styre ventilen fra 2 dekk, men gitt den uoversiktlige situasjonen besetningen stod i ble dette ikke gjennomført. Dette førte til at det ikke var mulig å gjennomføre lensing i aktre generatorrom ved å bruke ejektorer i seksjonene forut for dette rommet. Det fantes ingen manuell operering av ventilen fra et høyere nivå dersom en ventil mistet fjernstyring og

kom under vann. Grunnstøtingen førte for øvrig til at skadekanten i aktre generatorrom kom under vannlinjen, noe som medførte betydelig vanninntrengning, og at besetningen mistet kontroll på fylling av rommet. Videre forsøk på lensing av dette rommet ville derfor ikke vært mulig med det stasjonære lense-systemet.

Figur 74: Eksempel på isolasjonsventil. Foto: SHK

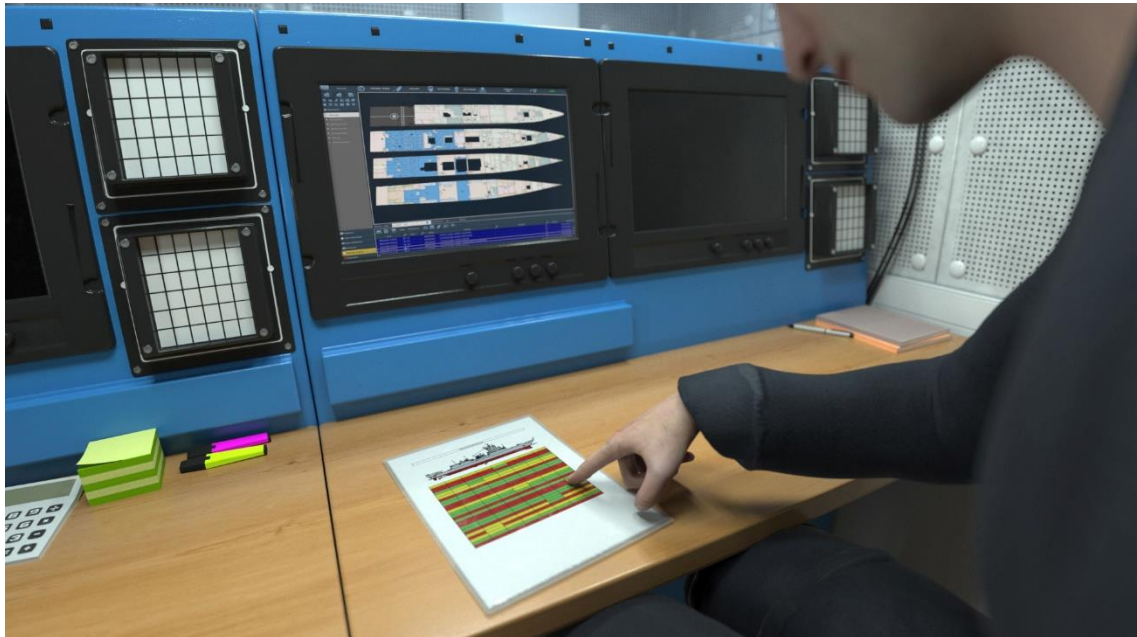
Fregattens stabilitetskalkulator om bord var ikke i bruk, ref. kapittel 2.6.9.5.2. SHK ble gitt en kort demonstrasjon av stabilitetskalkulatoren av Navantia i februar 2020, men har ikke gjennomført en test eller en full demonstrasjon av kalkulatoren. Det er således ukjent for SHK hvor avansert og brukervennlig stabilitetskalkulatoren var. SHK har heller ikke vurdert nærmere hvor hensiktsmessig integrasjonen av en stabilitetskalkulator med IPMS kontra en uavhengig løsning ville vært, men legger til grunn at Sjøforsvaret og FMA gjør en slik vurdering.

Figur 77: Illustrasjon av skadediagram og stabilitetskalkulator i HAS. Illustrasjon: CIAAS/SHK

Dersom stabilitetskalkulatoren hadde vært i bruk, og besetningen hadde hatt jevnlig trening i bruk av dette verktøyet ved simulering av komplekse skadescenarioer, mener SHK at dette kunne utgjort en forskjell i hendelsesforløpet. Sannsynligvis ville besetningen fått en bekreftelse om at fartøyet kunne overleve skadene til tross for vannfylling i flere seksjoner enn det designkriteriene og skadediagrammet la til grunn, ref. 2.6.9.3. Med visshet om at fartøyet i utgangspunktet ikke ville kante eller synke, ville det trolig vært enklere å beslutte målrettede tiltak for å forbedre situasjonen, herunder hvor nedstengning var viktigst, hvor det burde fokuseres på lensing, forflytte tankinnhold og å få fartøyet trukket av grunnen.

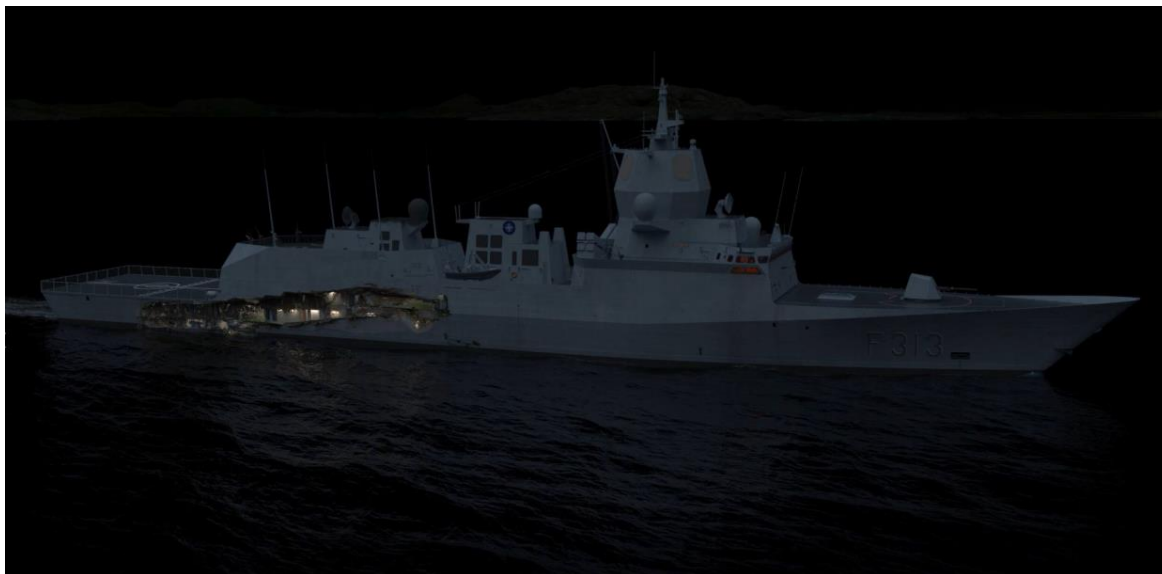
Havarikommisjonens undersøkelse har kartlagt hendelsesforløpet etter kollisjonen, til grunnstøting og frem til fartøyet ble skjøvet mot land. Undersøkelsen har vist at en rekke faktorer medvirket til at fartøyet grunnstøtte og senere forliste.

Figur 79: KNM Helge Ingstad etter kollisjonen. Illustrasjon: Kripos/CIAAS/SHK
