# RAPPORT

## Sjøfart 2021/07

## RAPPORT OM FORLIS MED ARV 2 (IRIS) LG6159, REGISTRERT SOM FISKEFARTØY, I GLOPPEFJORDEN 20. OKTOBER 2018

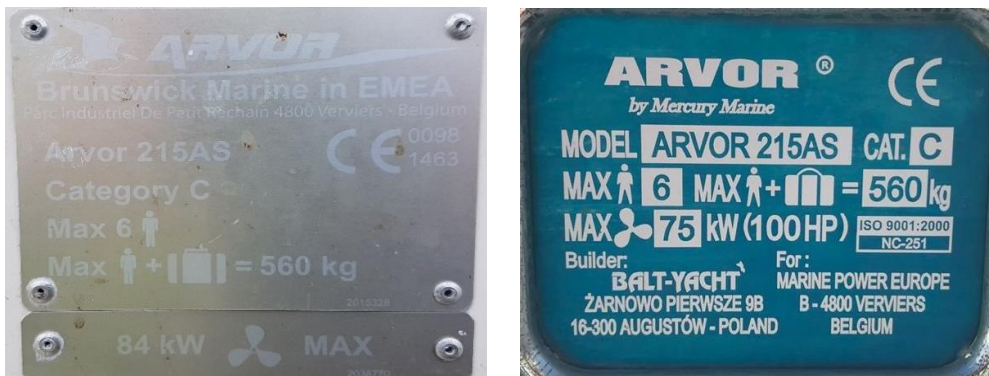
Byggjestadfestinga samsvarer ikkje med systerbåten som SHK undersøkte, sjå 1.4.8. Stadfestinga gjev volum av to lasterom. Den undersøkte systerbåten har berre eitt «lasterom», eit lite stuerom på babord side av maskinrommet.

Figur 5: Produsentskilt for ARVOR 215 AS. Til venstre: montert på fartøyet SHK undersøkte. Til høgre: frå ein eldre ARVOR 215 AS. Foto: SHK / Brunswick Marine

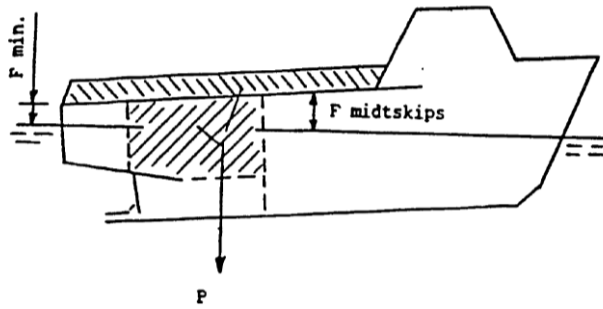
Lukket båt

I NBS Y2 6.5 blir det presisert med tekst og skisse korleis minimumsfribordet skal fastsetjast:

Figur 2: Minimumsfribord på lukka båt. Kjelde: NBS Y2 6.5
