RAPPORT

SJØFART 2022/04

***Sjøulykke – M/S Leander, arbeidsulykke
utenfor Hamningberg, Båtsfjord
22. juni 2020***

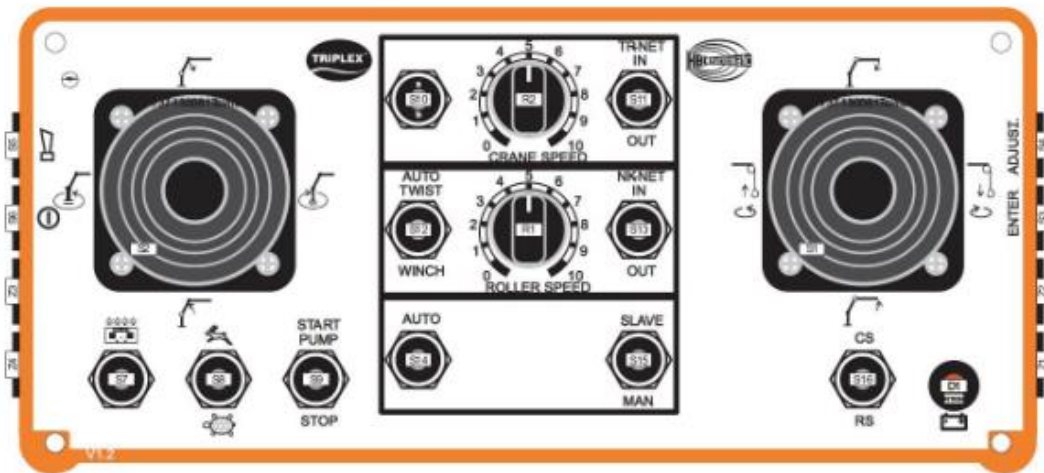
Figur 6: Beskrivelse av de ulike bryterne på styringsenheten til notleggeren. Oppsettet av bryterne er noe ulik styringsenheten som var om bord i fartøyet på ulykkesdagen, men funksjonene er de samme. Skisse: Kranprodusenten

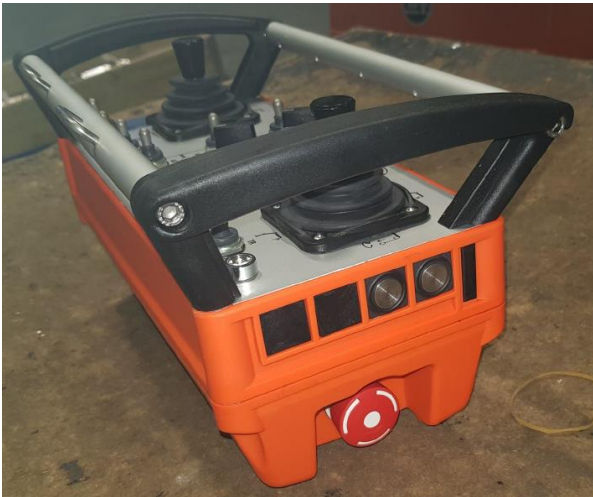
Kranen hadde nødstoppsfunksjoner. På høyre side av styringsenheten var en av nødstoppbryterne, se bildet nedenfor. Det var en stoppventil for kranen og en annen for selve notleggeren (rullen). Når nødstoppbryteren ble aktivert ble strømmen kuttet. Dette gjør at stoppventilen ble aktivert («fail-to-safe» prinsipp) som stopper gjennomstrømming av hydraulikkolje.

Figur 7: Nødstop kan aktiveres fra styringsenheten. Nødstoppbryteren var på høyre side av styringsenheten. Foto: Kranprodusenten
