# RAPPORT

SJØFART 2022/05

***Dødsulykke i forbindelse med fortøyning  
av fartøy ved oppdrettsanlegg utenfor  
Frøya, 1. januar 2022***

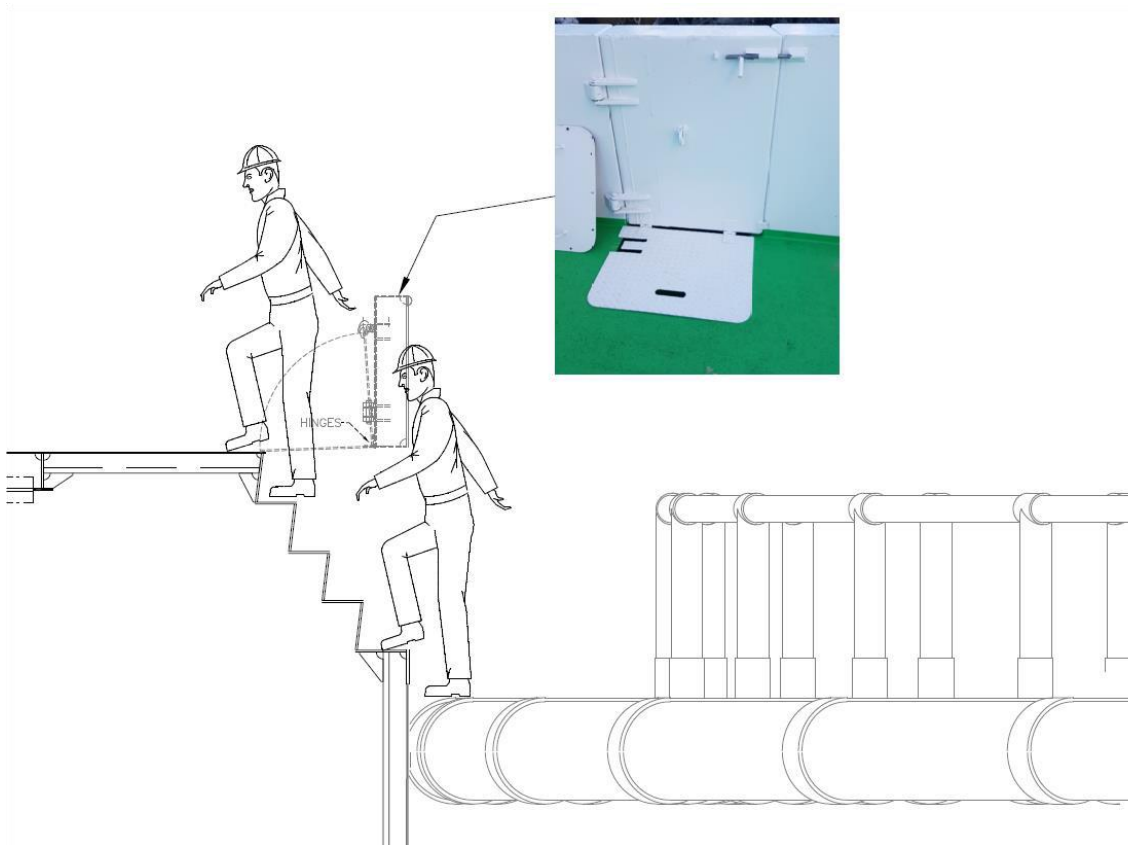
Figur 7: Bruk av trappesjakt for entring av fartøy fra merd. Illustrasjon: FSV Group

Basert på intervjuer med besetningen, er det avdekket at rekkeport med deksel normalt var åpen ved forhalinger mellom ulike merder. Dette ble oppfattet som mest hensiktsmessig da åpning og lukking av port og deksel krever to hender, og det tar noe tid. På tidspunktet for ulykken var det ingen prosedyre i sikkerhetsstyringssystemet som omhandlet håndtering av rekkeport og deksel.

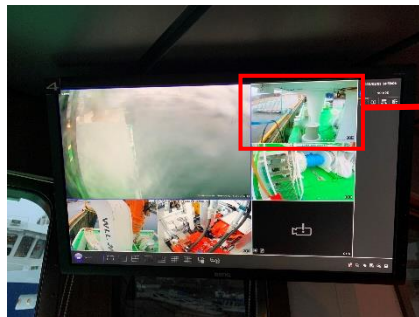
Figur 12: Skjerm på broen. Foto: Politiet/SHK

Siden ikke alle områder på båten var mulig å se fra broen, var det satt opp kameraer som ble vist på skjerm på broen. Disse kameraene hadde ikke opptaksfunksjon og viste kun direkte. Kameraet som filmet mot trappesjakten er vist i figur 11. Skjermen som er vist i figur 12 var plassert oppe til høyre for brostolen vist med rødt kryss i figur 10. Som bildene viser, vil heller ikke kameraene gi full oversikt over området rundt trappesjakten på grunn av søyler. I tillegg kan det være vanskelig å se en lav merd når denne er nær fartøyet.
