RAPPORT SJØFART 2022/08

***Brann om bord MS Brim i Ytre Oslofjord
11. mars 2021***

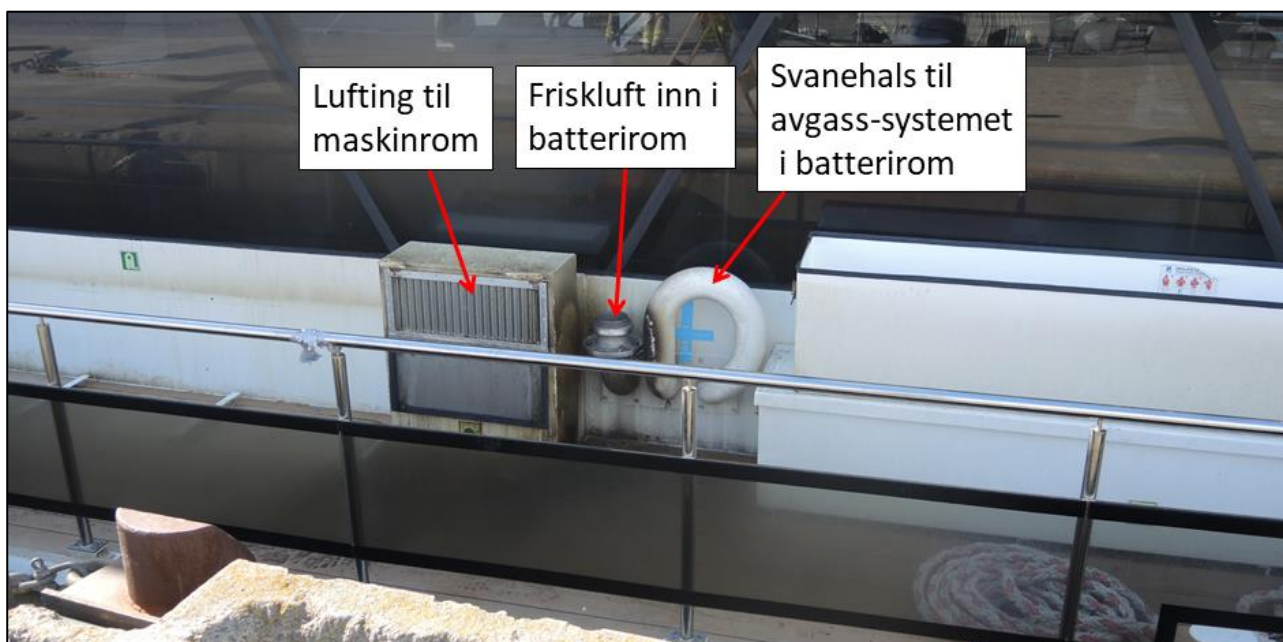
Etter dette hjalp maskinisten matrosene med tilkobling av brannslangene. En av matrosene meldte til skipperen at brannslangene var klargjort og at skipperen kunne starte brannpumpene for å få vanntrykk, men ingen av brannpumpene fungerte. På dette tidspunktet observerte mannskapet at det kom mye røyk ut fra lufterventilene på styrbord side, se figur 4. Den ene matrosen ble uvel og kvalm av å puste inn røyken. Mannskapet på hoveddekket gikk derfor opp på broa.

Figur 4: Ventilasjonen til maskinrom og batterirom på styrbord side av Brim. Foto: SHK

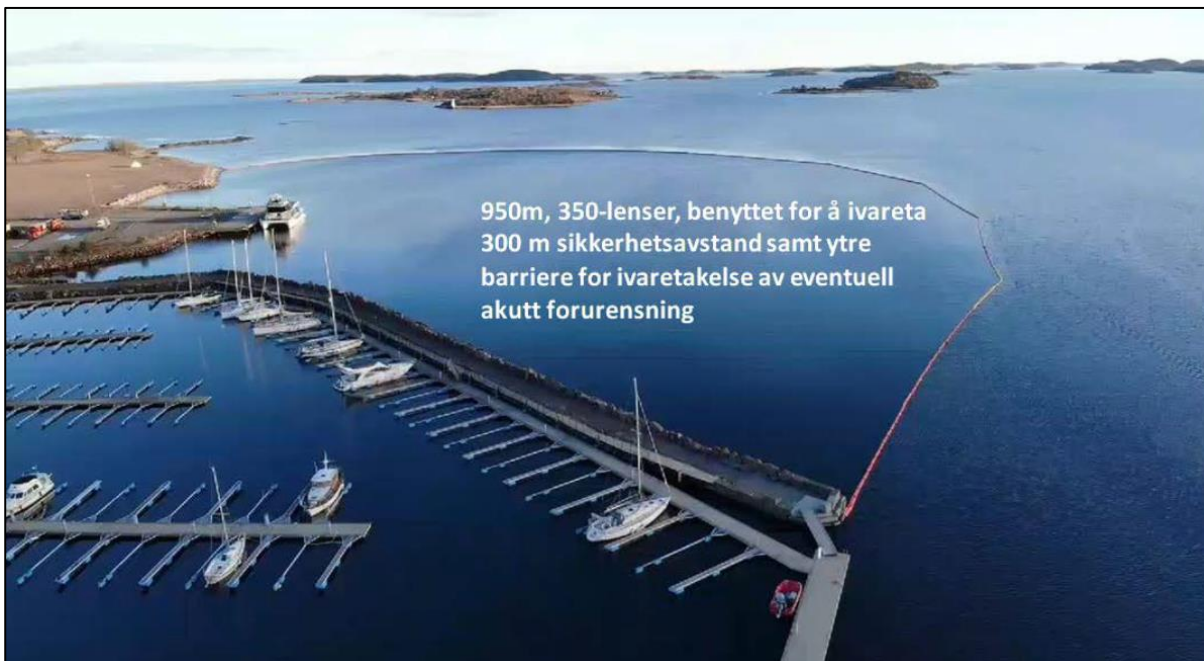
Figur 5: Området rundt Brim. Foto: Vestfold Interkommunale Brannvesen IKS

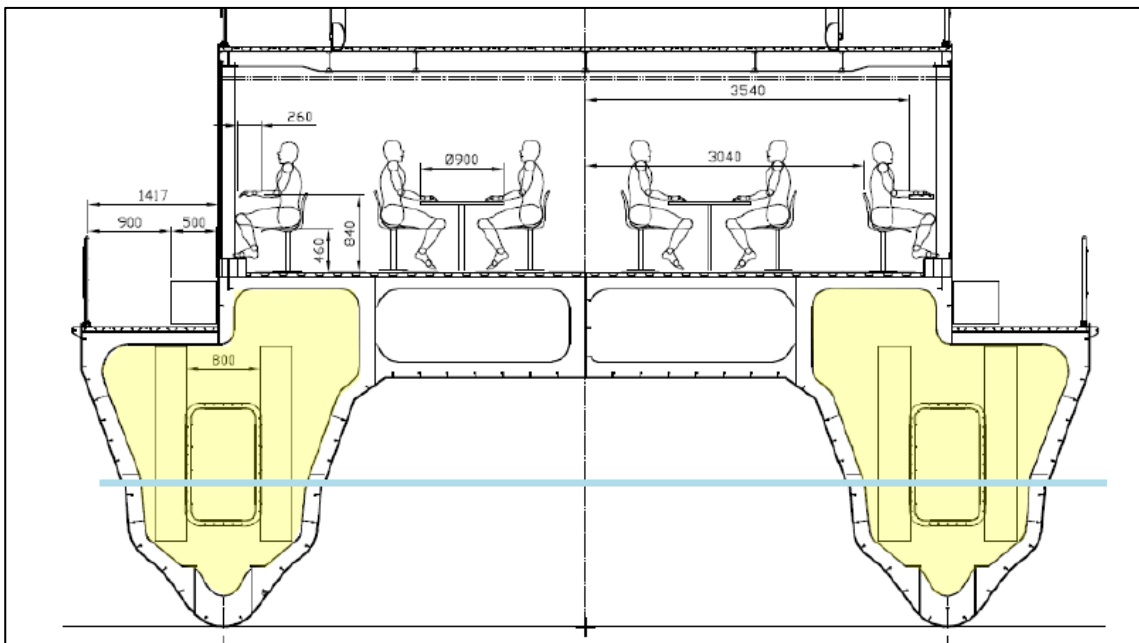
I henhold til batterileverandørens sikkerhetsbeskrivelse skulle batterirommet beskyttes mot skadelige mengder sjøvann så langt det var praktisk mulig. Det var installert en vannstandsalarm og en lensepumpe i hvert batterirom med alarm for indikasjon av høy vannstand.

Figur 14: Batterirommene indikert i gult sett i forhold til vannlinje markert med blå linje. Teknisk tegning: Verftet

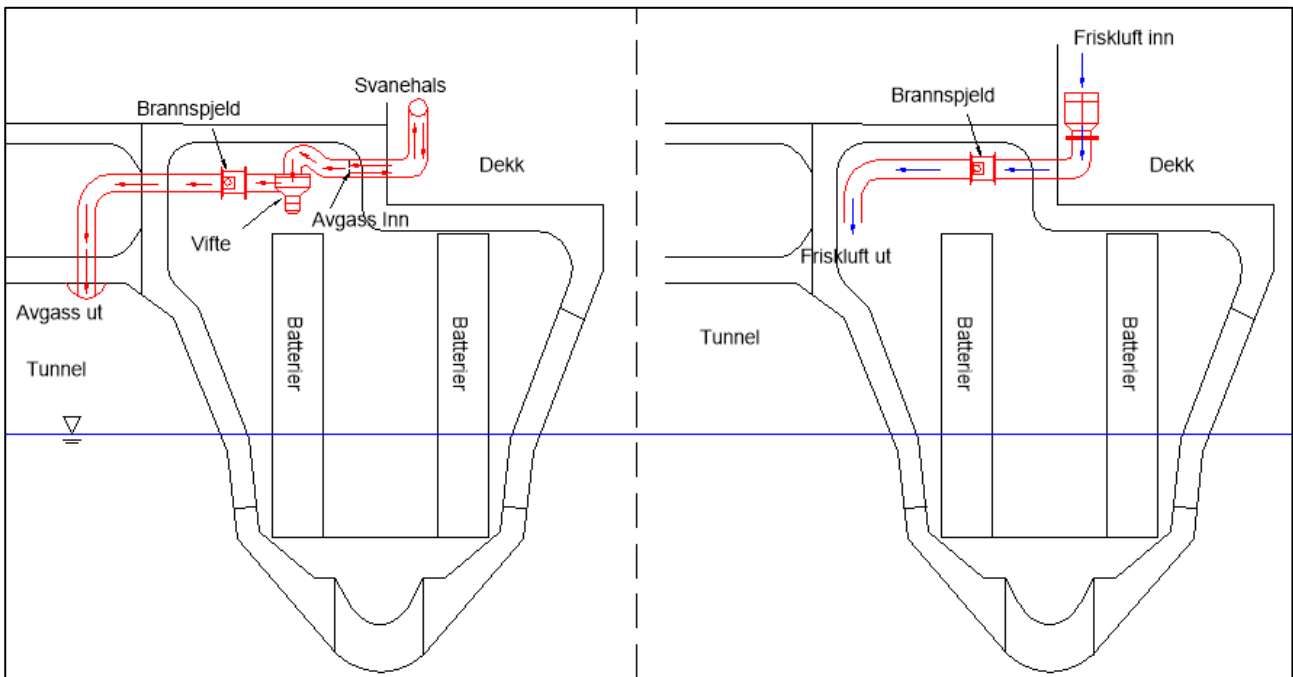
Ventilasjonsutløpet gikk fra batterirommet ut på dekk i en svanehals, tilbake inn i batterirommet og ut i tunnelen. Utløpet var utstyrt med en sentrifugalvifte og et brannspjeld, se figur 19 og figur 20. Løsningen med ventilasjonsutløp i tunnel ble valgt med bakgrunn i krav til brann sikkerhet og

Figur 19: Ventilasjonsarrangementet i batterirommet. Illustrasjon: Verftet/SHK

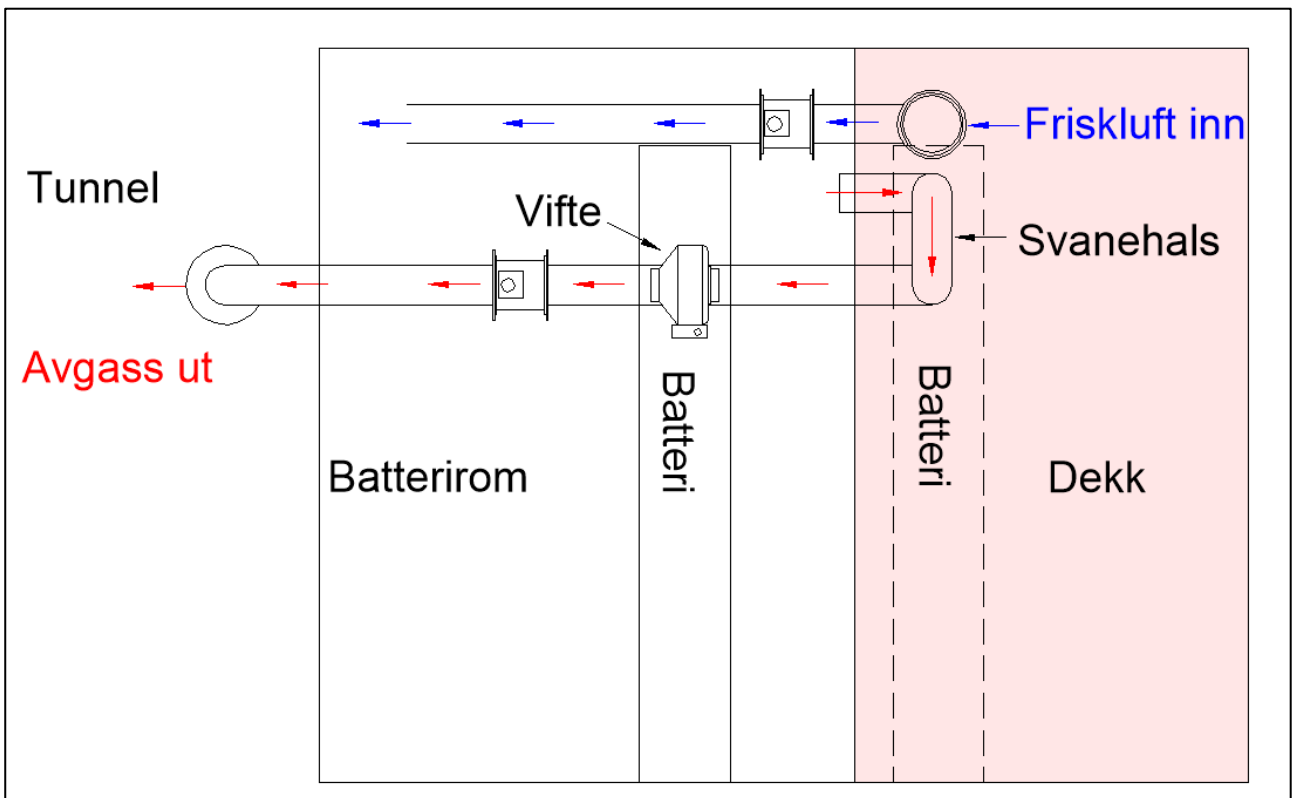
Figur 20: Ventilasjonsarrangementet sett ovenfra. Illustrasjon: Verftet/SHK

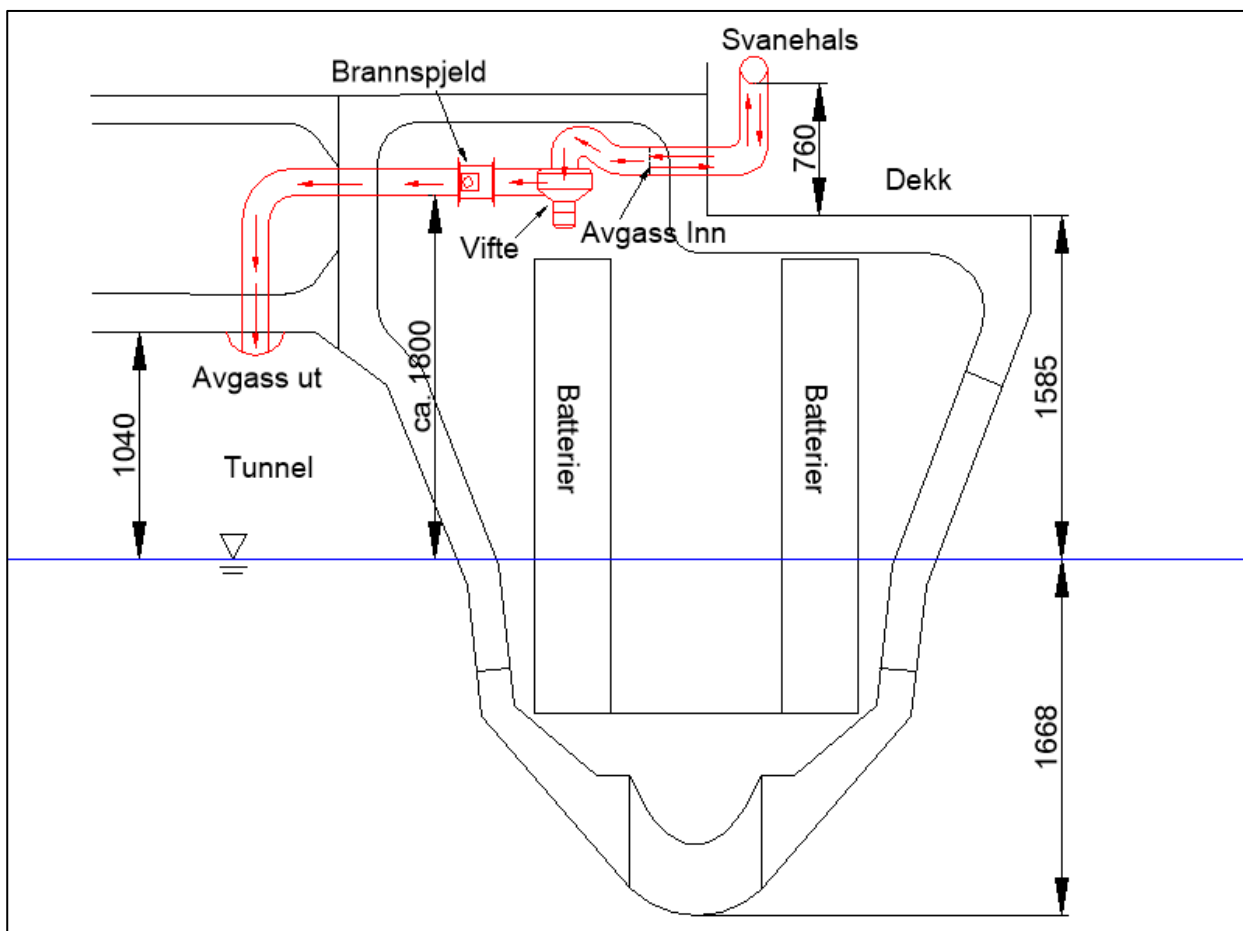
Ved fullastet skip var dypgangen midtskips 1,67 m og fribordet var 1,59 m. Dekk var plassert 3,25 m over kjølen. Fra fribordsdekk og opp til nederste del av toppen av svanehalsen var det 760 mm. Ventilasjonsinnløpet var plassert i samme høyde som svanehalsen, der det var en automatisk lukking med flottør i toppen av ventilasjonsrøret.

Avstanden fra vannlinjen i fullastet kondisjon til ventilasjonsviften var ca. 1,8 m og fra ventilasjonsåpningen under tunnelen til vannlinjen var det ca. 1,04 m. Se figur 22 for illustrasjon av avgassystemet med avstander til vannlinje.

Figur 22: Fribordsmål (mm) til avgasssystemet. Illustrasjon: Verftet/SHK

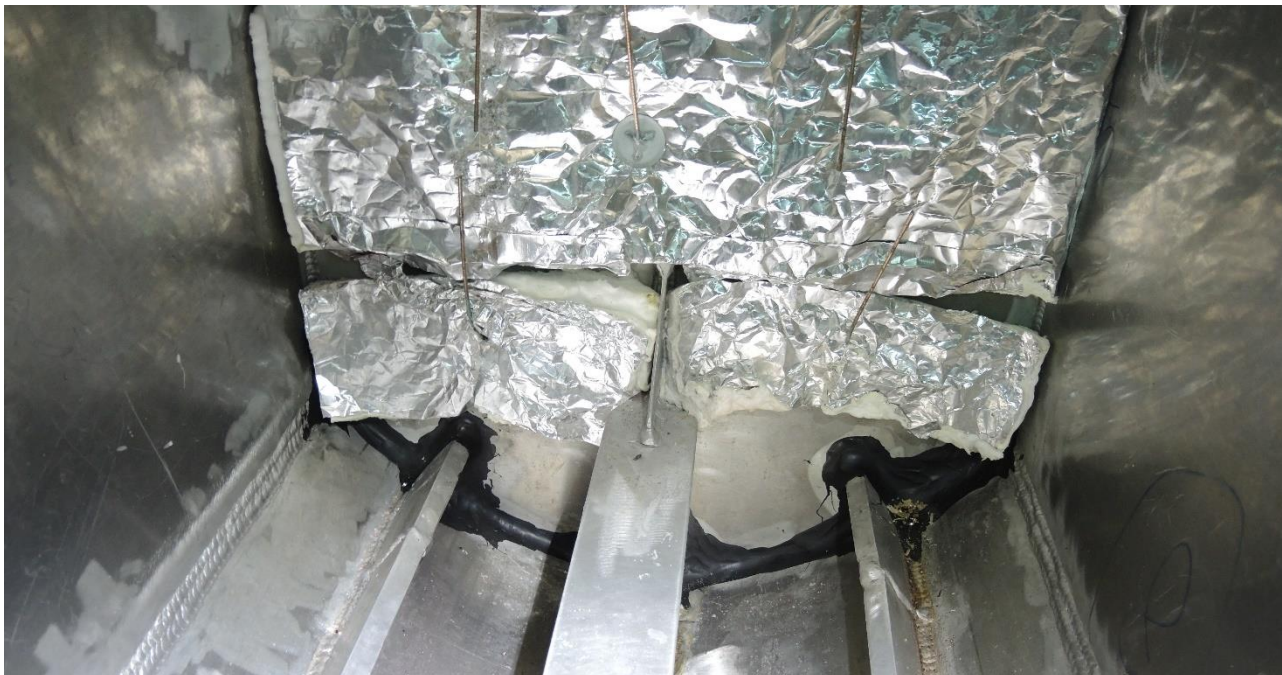
påført isolasjon nesten ned til skutebunnen. Det var åpning i regelverket¹² for at 100 mm nederst mot dekk ikke trengte isolasjon av dreneringshensyn, men at det måtte være røyktett. Brannisolasjon skal gå fra dekk til dekk, bortsett fra mot skutesiden, se kapittel 1.9.2 og 1.9.4.5. Se figur 24 for brannintegritetsplanen der plasseringen av brannisolasjonen er illustrert.

Figur 23: Brannisolasjon nesten ned mot skutebunn, med SIKA Firestop i nedre del. Foto: SHK

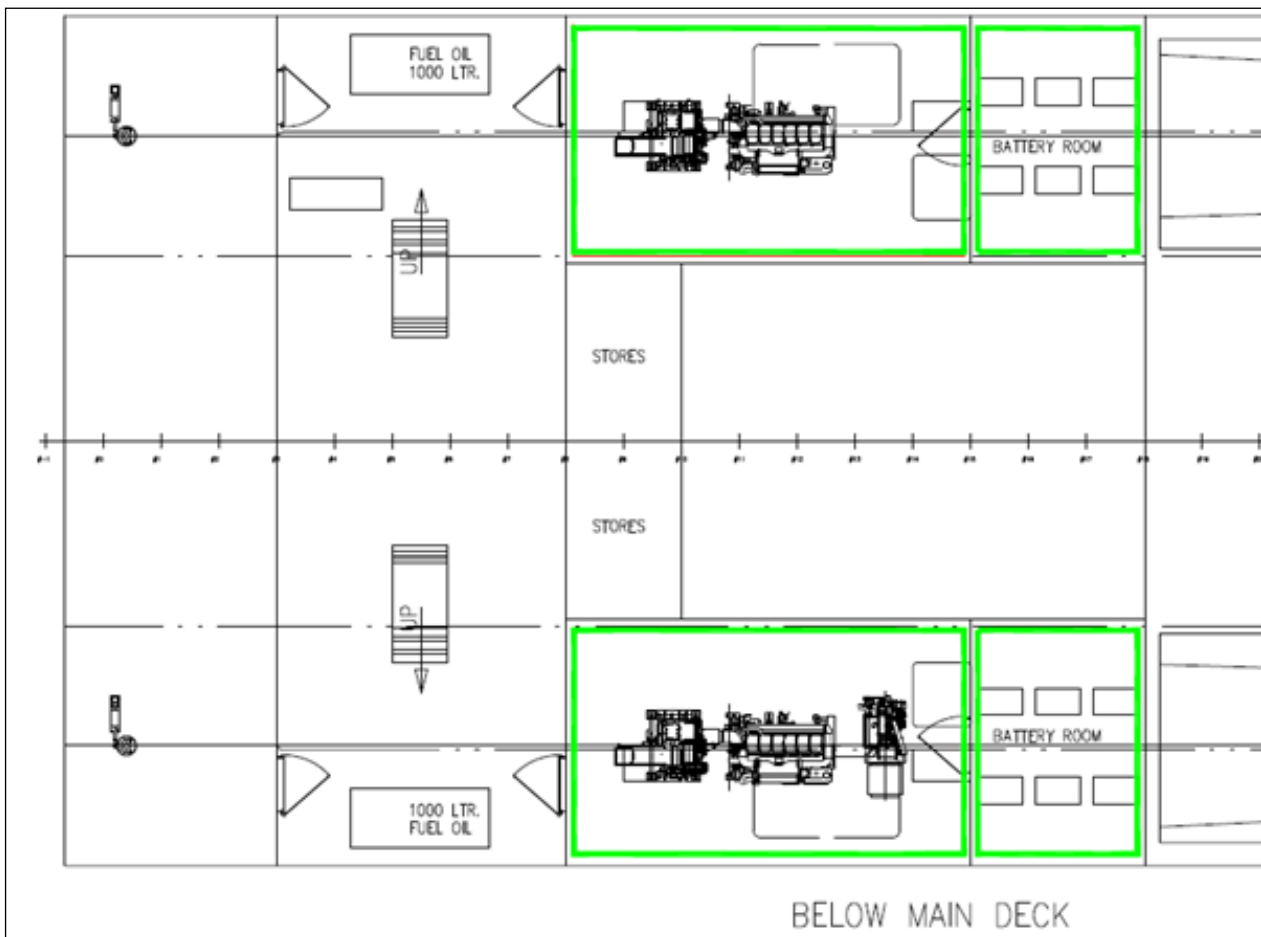
Figur 24: Brannisolasjon av maskinrom og batterirom fra brannintegritetsplan. Teknisk tegning: Verftet

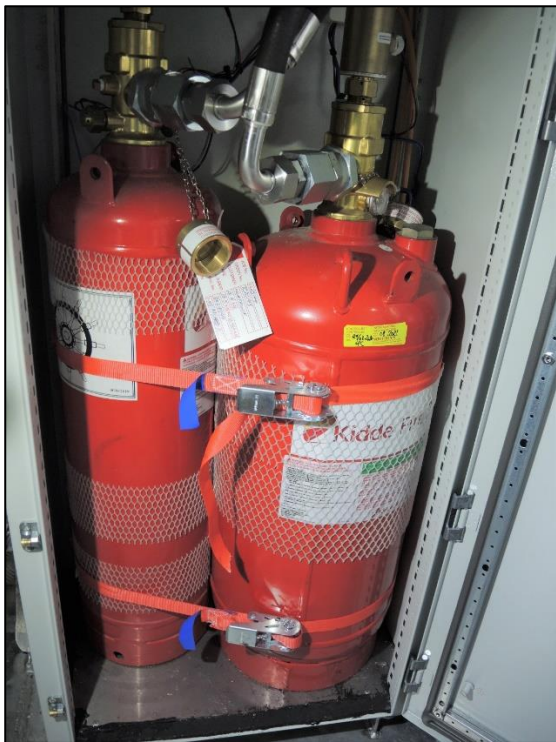
Figur 26: Novec flaskene i babord teknisk rom. Den minste flasken til venstre er til batterirommet og flasken til høyre er til maskinrommet. Begge flaskene ble utløst. Foto: SHK

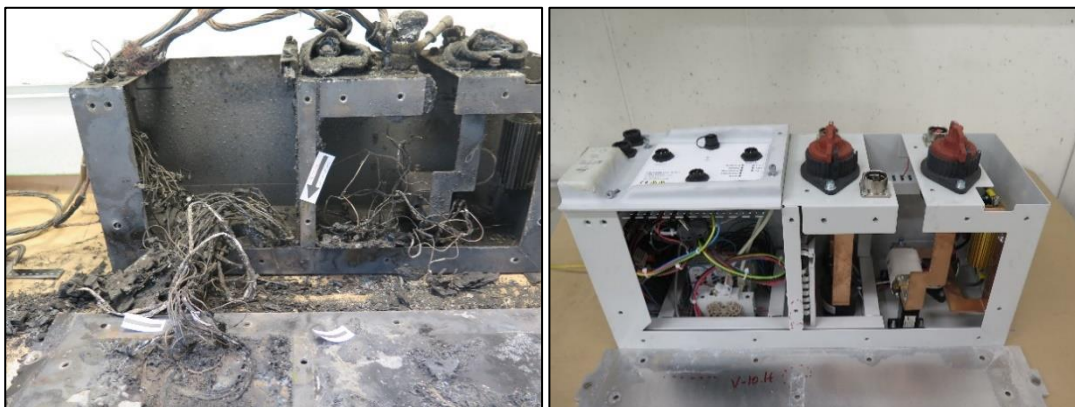
Strengkontrolleren på batteristreng 6 og 12, under viftemotor, ble demontert og undersøkt.

Figur 39: Foto til venstre viser modul fra styrbord side. Foto til høyre viser modul fra babord side.
Foto: SHK

Modulen fra styrbord side ble undersøkt for kortslutningsspor, videre ble kretskort og sikringer som ble funnet inne i modulen undersøkt. Hovedsikringen var hel.

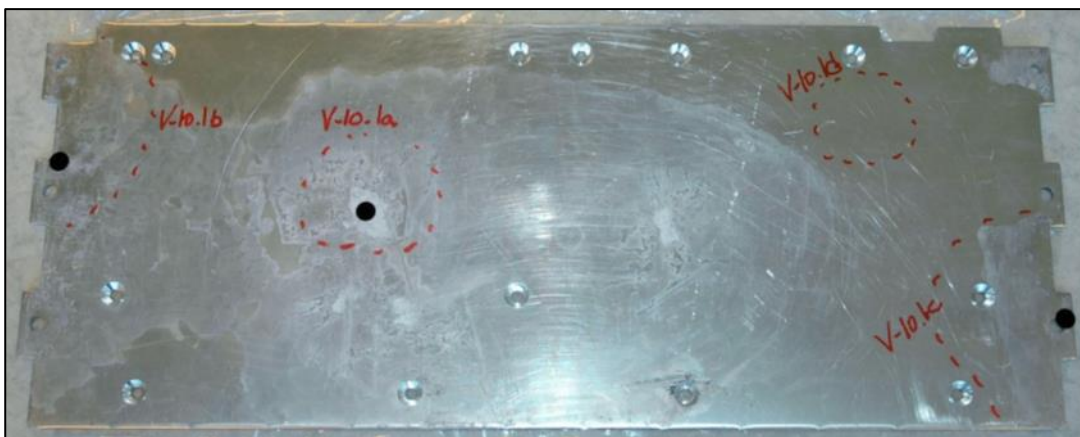
Figur 40: Bunnplaten til strengkontrolleren. Markerte områder fra der avskrapninger ble tatt og sendt til analyse. Foto: SHK

Det ble funnet saltavleiringer flere steder på bunnplaten til strengkontrolleren på babord side. Bunnplaten på styrbord side ble ikke sendt til analyse.

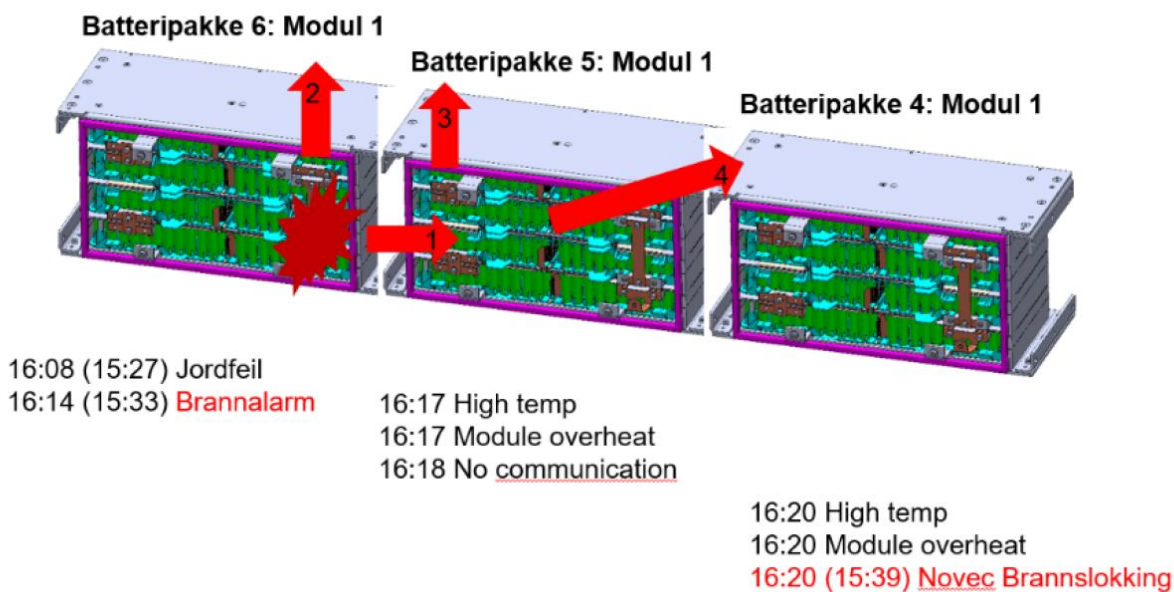
Figur 45 viser et mulig hendelsesforløp (med lysbue) for brannspredning til batterimodulene i batteripakke 4 og 5 med klokkeslett korrespondert med feilmeldinger fra de ulike batteripakkene (plassert under de ulike batteripakkene). Klokkeslettene viser at brannen sprer seg raskt til batteripakke 5. Det tar 3-4 minutter (fra brannalarm) til BMS-systemet melder at det er høy temperatur i batteripakke 5, og 20 sekunder senere mister batteripakken datalinjen. Batteripakke 4 melder om høy temperatur 6 minutter etter brannalarmen. 6 minutter etter brannalarmen blir Novec™ 1230 brannslukkesystem aktivert, og på dette tidspunktet kan man anta at batteribrannen har spredd seg til opptil 50 % av modulene på den ene siden av batterirommet. Batterimodulene er åpne i bakkant, og en brann vil spre seg raskt oppover i batteripakkene. Etter en tid vil temperaturen i batterirommet bli så høy at batteripakken på den andre siden av rommet antennes av høy temperatur. Dette kan forklare forskjellig skade på batteripakken på de ulike sidene av batterirommet.

Figur 45: Mulig brannspredning mellom batteripakke 4,5 og 6 i batterirommet²¹. Illustrasjon: Batterileverandøren/FFI

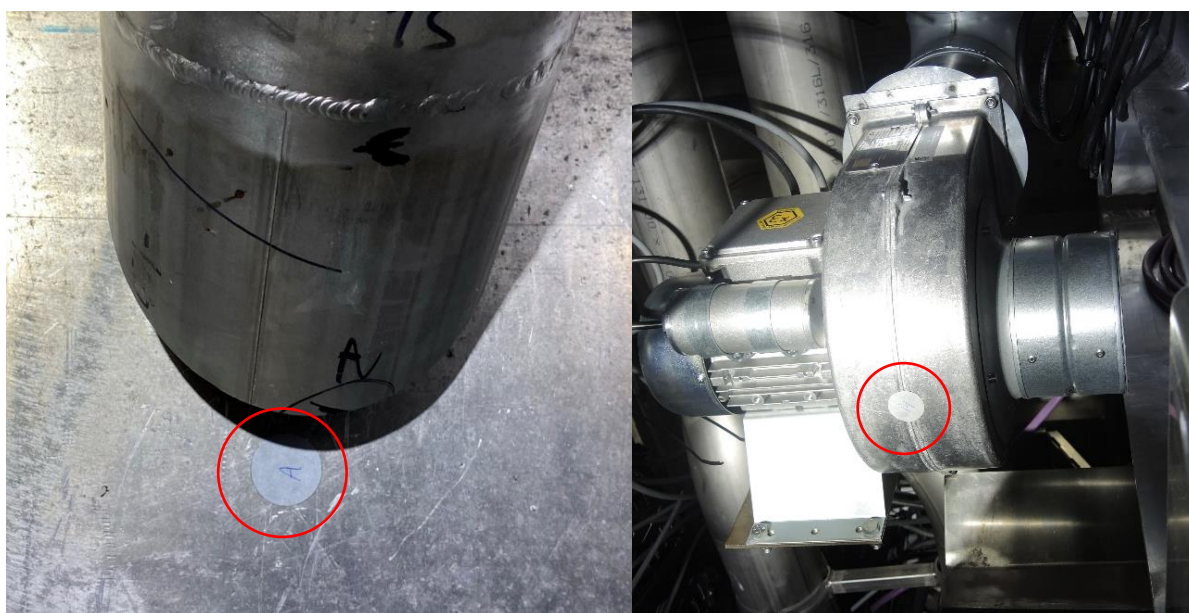
Det ble tatt seks prøver fra babord batterirom og to prøver fra styrbord batterirom. Prøvene ble tatt ulike steder i begge batterirom der både nye og gamle elementer ble testet. Det ble blant annet tatt partikkelprøver på innsiden av skroget ved ventilasjonsinnløpet i begge batterirom, og på undersiden av den nye viften i styrbord batterirom, se figur 46.

Figur 46: Partikkelprøver fra skroget ved ventilasjonsinnløpet til venstre og på undersiden av ventilasjonsviften på styrbord side til høyre. Se rød ring der partikkelprøvene var plassert. Foto: SHK

Det ble funnet spor av klor og salter på samtlige av de åtte prøvene. Det er også observert andre elementer som magnesium, svovel, kalsium og kalium som i tillegg til klor er forenlig med maritimt miljø. Prøvene inneholdt primært partikler av aluminiumoksid og glassfiber. Ifølge retningslinjer fra batterileverandøren skal batterirommet være fritt for salter.
