Avgitt september 2022

RAPPORT SJØFART 2022/10

***Fall over bord fra lasteskipet MV Titran
øst for Stigen i Lurøy kommune
6. mars 2022***

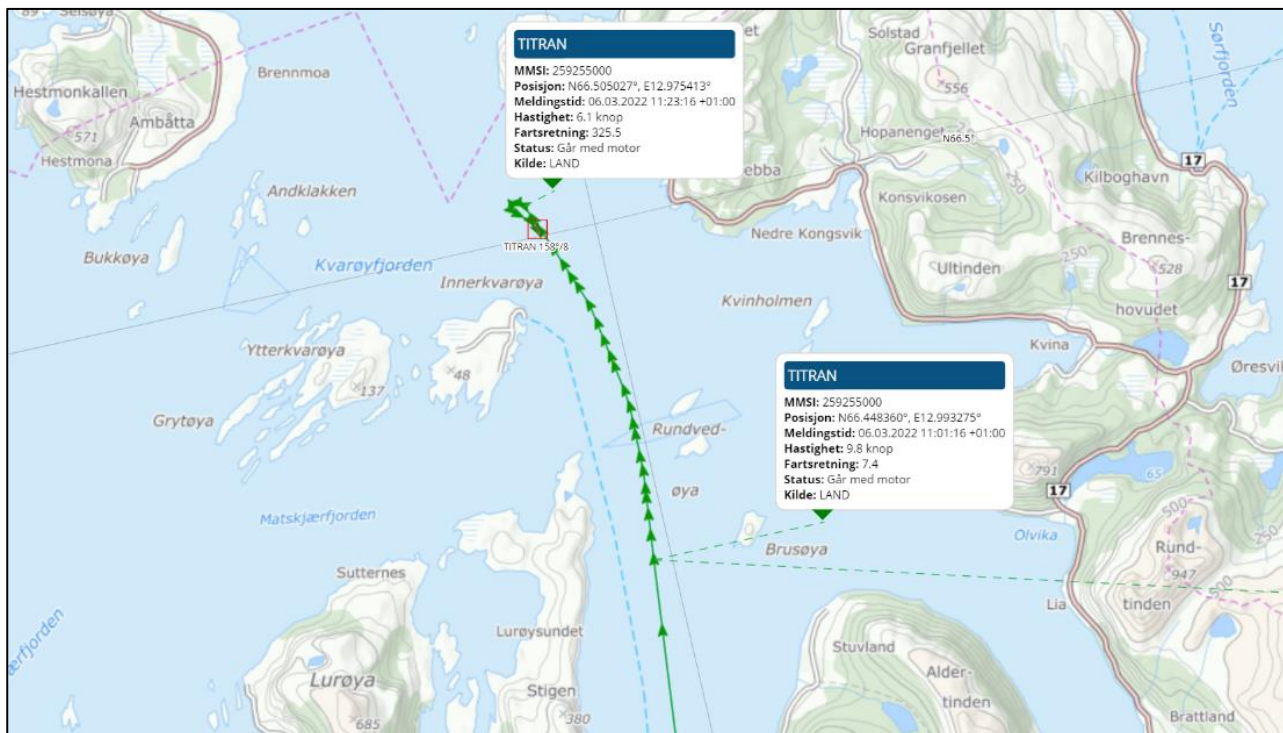
Kl. 1122 foretok kapteinen en kraftig tørn til babord og snudde fartøyet 180 grader, se figur 6. Kapteinen beordret deretter overstyrmannen og dekksoffiseren om å klargjøre MOB-båten slik at den raskt kunne låres ved behov.

Figur 6: Posisjon når forulykkende falt over bord ca. kl. 1100 og kl. 1123 da fartøyet tårner. Kart: Kystinfo, Kystverket

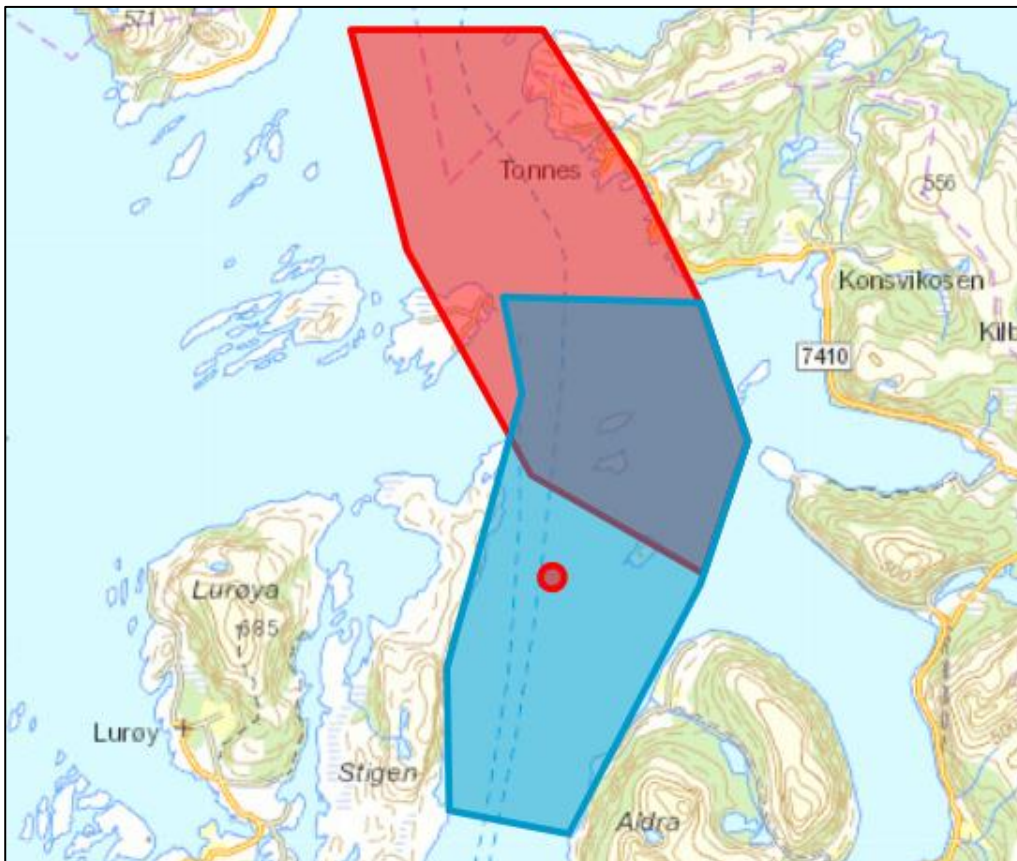
Nærliggende fartøy startet å søke etter kadetten rundt kl. 1140. De søkte da i et område basert på hvor fartøyet befant seg da mannskapet trodde kadetten falt over bord. Senere kom det frem at kadetten falt over bord lenger sør og fartøyene endret søkeområde ca. kl. 1315, se figur 7.

Figur 7: Søk ble startet i området markert i rødt og senere endret til området markert med blått etter ny informasjon om hvor ulykken skjedde. Rødt punkt viser hvor kadetten falt over bord. Kart: Kystinfo, Kystverket/SHK

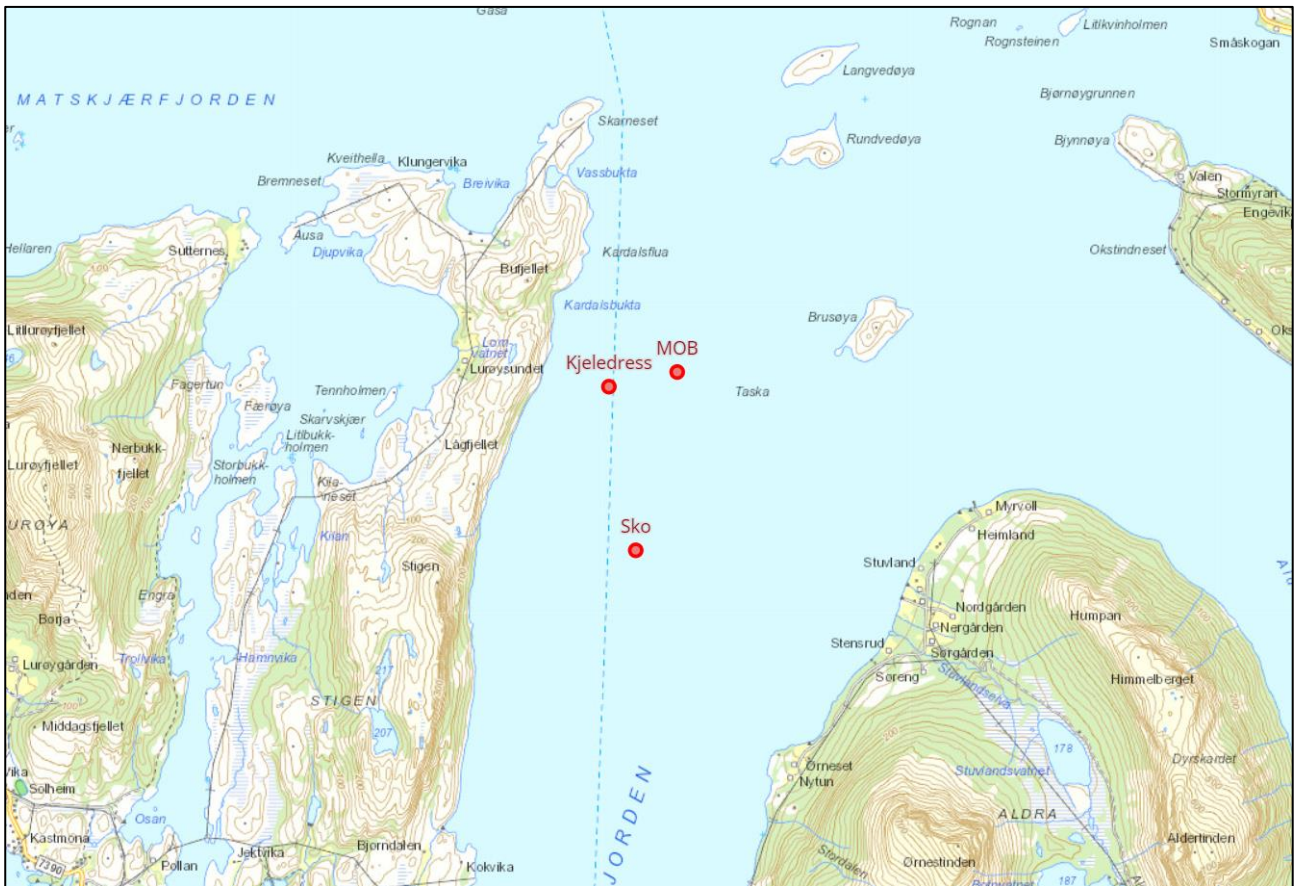
Figur 8: Posisjon for mann over bord (MOB) og funn av kjeledress og sko til forulykkede. Kart: Kystinfo, Kystverket/SHK

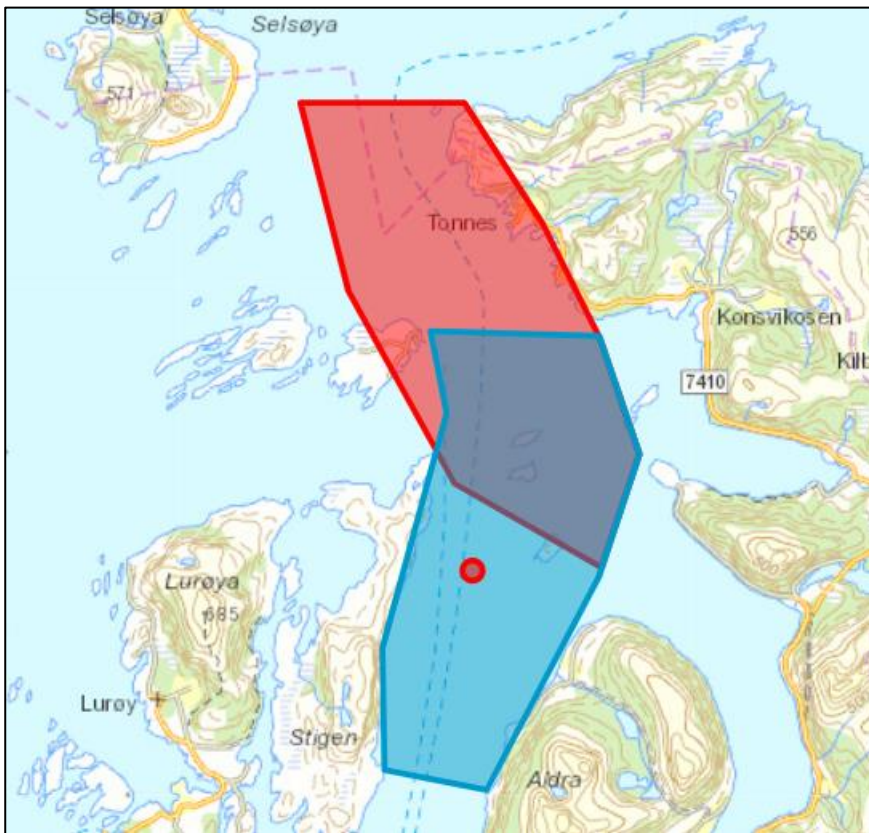
Mannskapet så ikke at den forulykkede falt over bord. Dette medførte at besetningen om bord ikke klarte å estimere nøyaktig tidspunkt for når ulykken skjedde. HRS fikk derfor innledningsvis feil informasjon om tid og posisjon for hvor ulykken inntraff, se figur 16.

Figur 16: Søk ble startet i området markert i rødt og senere endret til området markert med blått etter ny informasjon om hvor ulykken skjedde. Rødt punkt viser hvor kadetten falt over bord. Kart: Kystinfo, Kystverket/SHK

Selv med en usikker tidsestimering for når kadetten sist ble sett, ble dette formidlet fra fartøyet til HRS og KRN som en sikker tidsangivelse flere ganger før kapteinen fikk informasjon fra rederiet om at CCTV-bildene viste at vedkommende falt over bord 20 minutter tidligere enn først antatt. Dette hadde stor betydning for hvor HRS definerte sitt søkeområde. Fartøyene søkte dermed for langt nord i 1,5 time før de fikk ny informasjon fra rederiet som hadde sett på CCTV og fått bekreftet tidspunktet og posisjonen da kadetten falt i vannet. Redningshelikopteret søkte over et større område, også der kadetten falt over bord, men startet ikke søket før 1 time og 15 minutter etter at hendelsen inntraff. Havarikommisjonen mener det er sentralt at dersom besetningen på et fartøy er usikre på tidsangivelse for når noen har falt over bord, må dette tydelig fremkomme til nød- og redningsetater, slik at søkeområdet tilpasses denne usikkerheten. I tillegg må HRS gjøre vurderinger av påliteligheten til informasjonen som mottas fra fartøy i slike situasjoner.
