# RAPPORT SJØFART 2022/12

***Kollisjon mellom lasteskipet Edmy og  
fiskefartøyet Tornado utenfor Langesund  
4. oktober 2022***

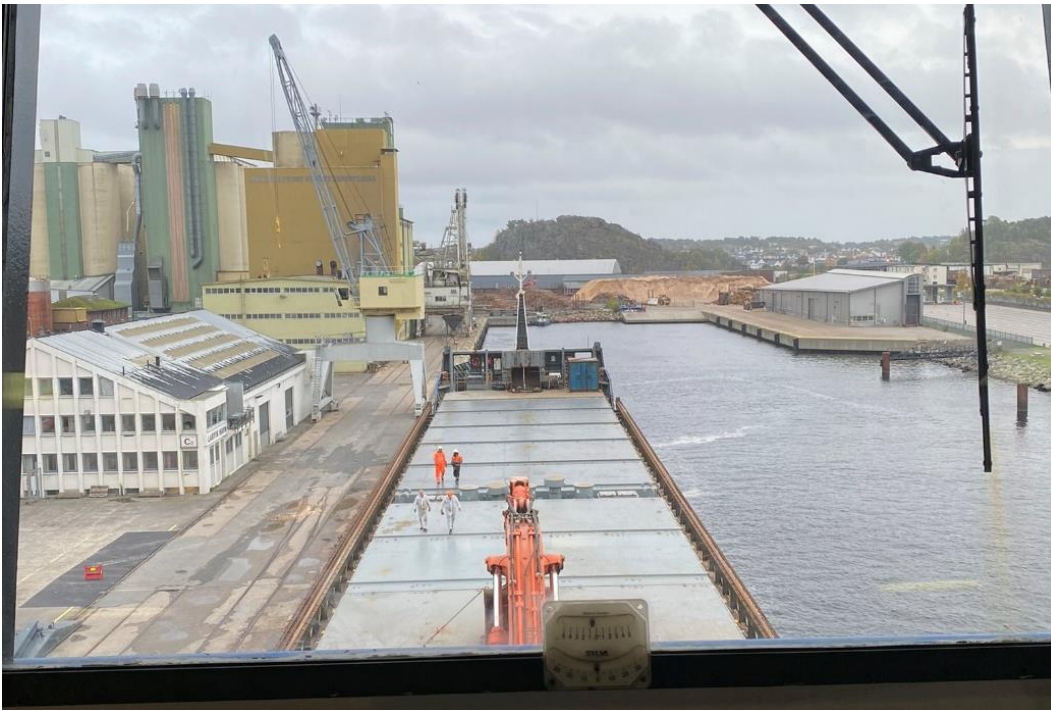
Navigatøren på Edmy så etter mulige farer gjennom brovinduene, og har opplyst at det var god sikt og rolig sjø. Figur 2 viser utsikten gjennom brovinduet.

Figur 2: Utsikten fra bro om bord på Edmy. Foto: SHK
