RAPPORT SJØFART 2023/04

***Kantring med fritidsbåten Malmhella i skjærgården utenfor Kragerø
25. oktober 2022***

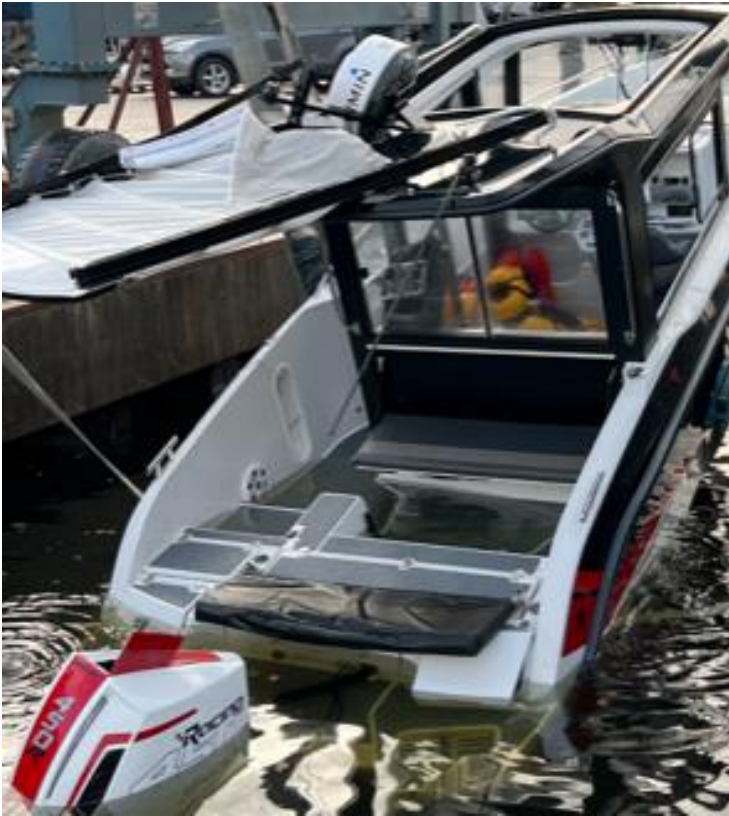
Figur 5: Båten ble hevet etter slep. Foto: Kragerø havnevesen KF

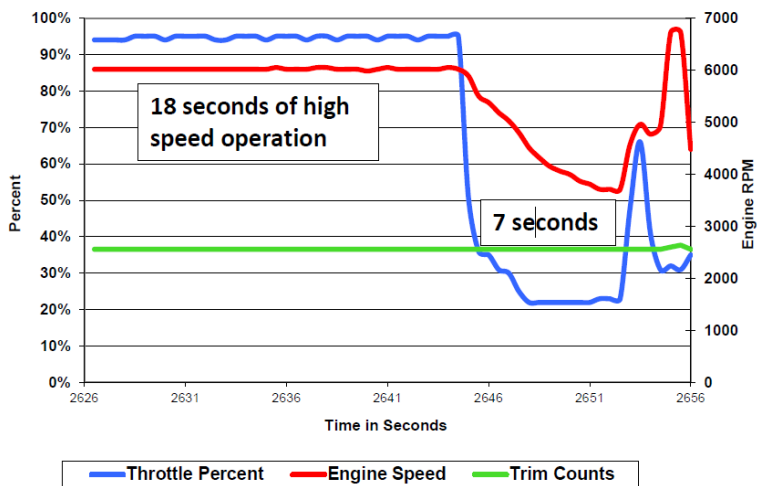
I Stavanger 27. november 2020, var det rolige sjøforhold og fartøyet holdt ca. 35 knop i en slak sving mot babord da fartøyet kantret. Det var to personer om bord. Vinduet på styrbord side ble knust og skyvedøren bøyd. Begge om bord fikk mindre skader.

Figur 18 viser de 30 siste sekundene før ulykken inntreffer. Data viser et høyt pådrag, sannsynligvis maksimalt utslag på hendelen i 18 sekunder, før pådraget ble redusert til ca. 20 % over en periode på syv sekunder før pådraget igjen økes. Dette kan være som et resultat av at propellen har mistet motstand i en kort periode før båten tar tak i vannet igjen, og kantrer. Dette stemmer også med opplysninger gitt fra fører av fartøyet, som beskrev at hastigheten ble redusert, og en sving initiert før ulykken inntreffer.

Figur 19: Motordata fra første hendelse med fartøytypen. Kilde: Motorprodusent

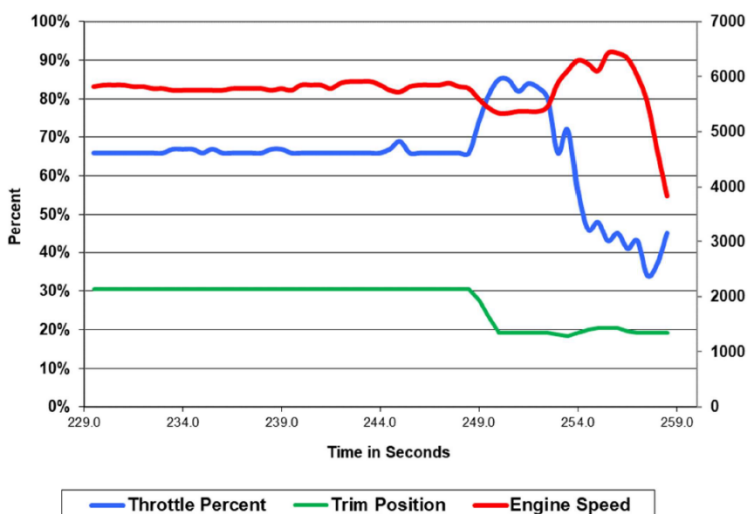
Den 26. juni 2022 ble fartøyet prøvekjørt, og fører har opplyst at fartøyet holdt rundt 35 knop og kjørte rett frem da baugen tok en uventet skarp bevegelse mot babord. Som et resultat kantret båten og begynte å synke. Båtfører var iført en oppblåsbar redningsvest som utløste seg da føreren traff vannet. Føreren kom seg ut av båten og fikk varslet om hjelp.

Figur 20: Motordata fra første hendelse med fartøytypen. Kilde: Motorprodusent

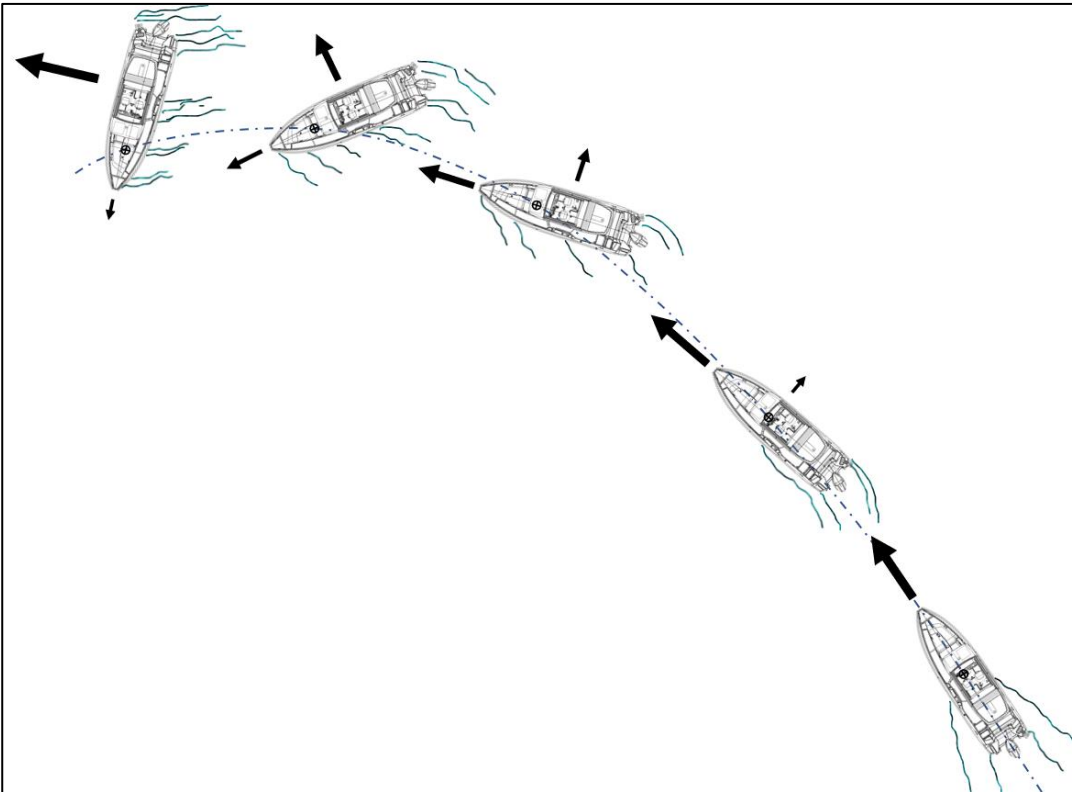
Fartsreduksjonen medførte at skroget mistet det hydrodynamiske løftet og baugen ble presset ned og fremover av massekrefter. For steppede skrog er baugen allerede ganske langt nede sammenlignet med vanlig V-bunn skrog, og når pådraget trekkes tilbake vil dette føre til at baugen synker ytterligere ned.

Steppe fortsetter å luftsmøre skroget bakover. Samtidig grep baugen tak i vannet og ble fartøyets rotasjonspunkt, og angrepspunktet for de hydrodynamiske sideveiskreftene. Dette medførte at akterenden mistet kontakt med vannet og ble rotert med fartøyets bevegelse, se figur 21. Skroget stoppet brått igjen da det fikk kontakt med vannet.

Figur 21: Et fartøy som går inn i et tørn som resulterer i en spinout. Pilene illustrerer fartsvektoren og viser hvordan hastigheten gradvis økes sideveis. Når hastigheten fremover minker, flyttes også rotasjonspunktet i båten fremover på grunn av at baugen går ned ved redusert fart. Rotasjonspunktet er illustrert med den sorte prikken som den stiplede linjen går gjennom. Illustrasjon: SHK
