# UNDERSØKELSESRAPPORT

## VIKING POLARIS

### SHK PROSJEKT NR. 22/661

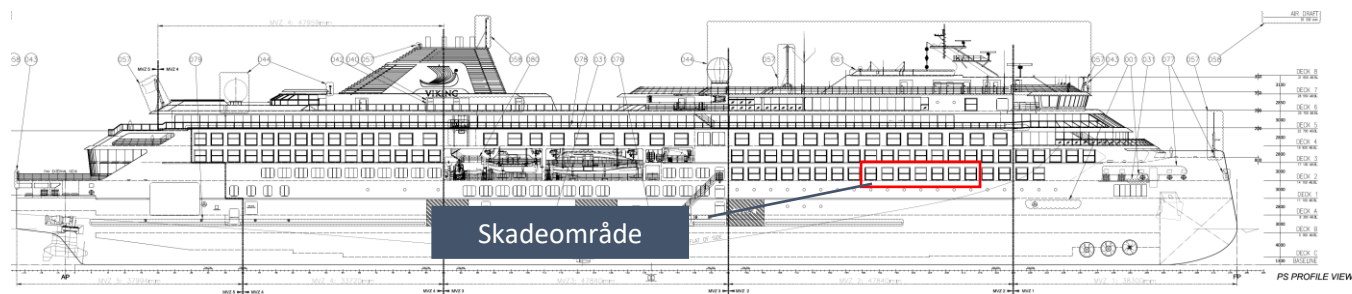
Figur 5-1: General Arrangement Profil av styrbord side der skadeområdet er vist. Merk at skaden inntraff på babord side selv om styrbord side er vist i denne figuren, og babord side har lik profil som styrbord.

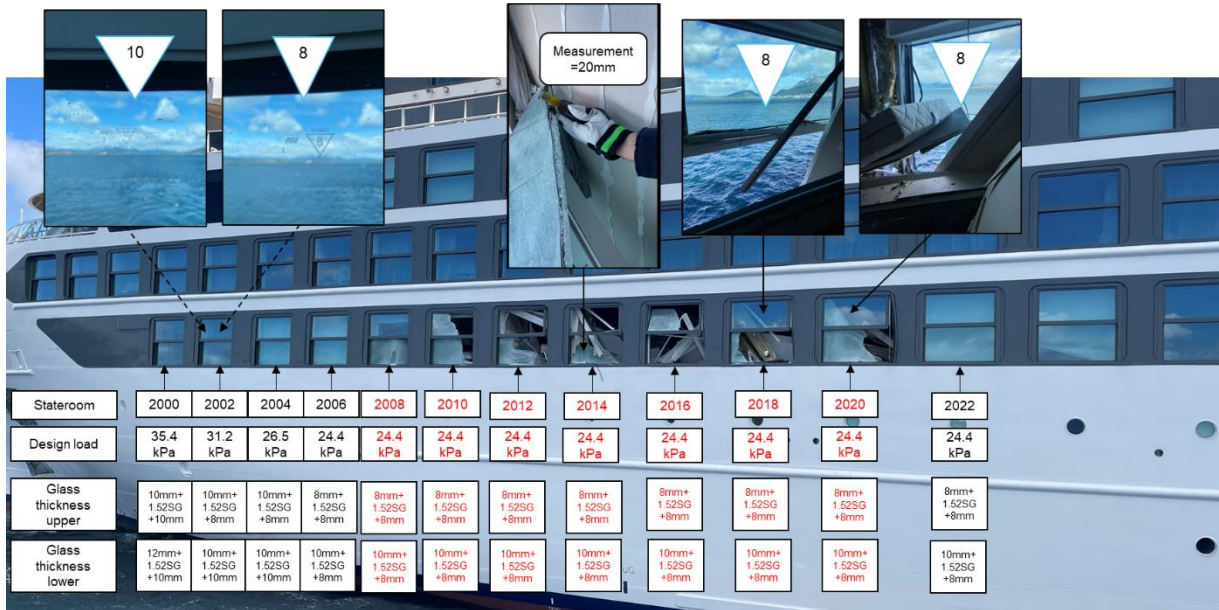
Figur 8-2 Designparametere for vinduene.

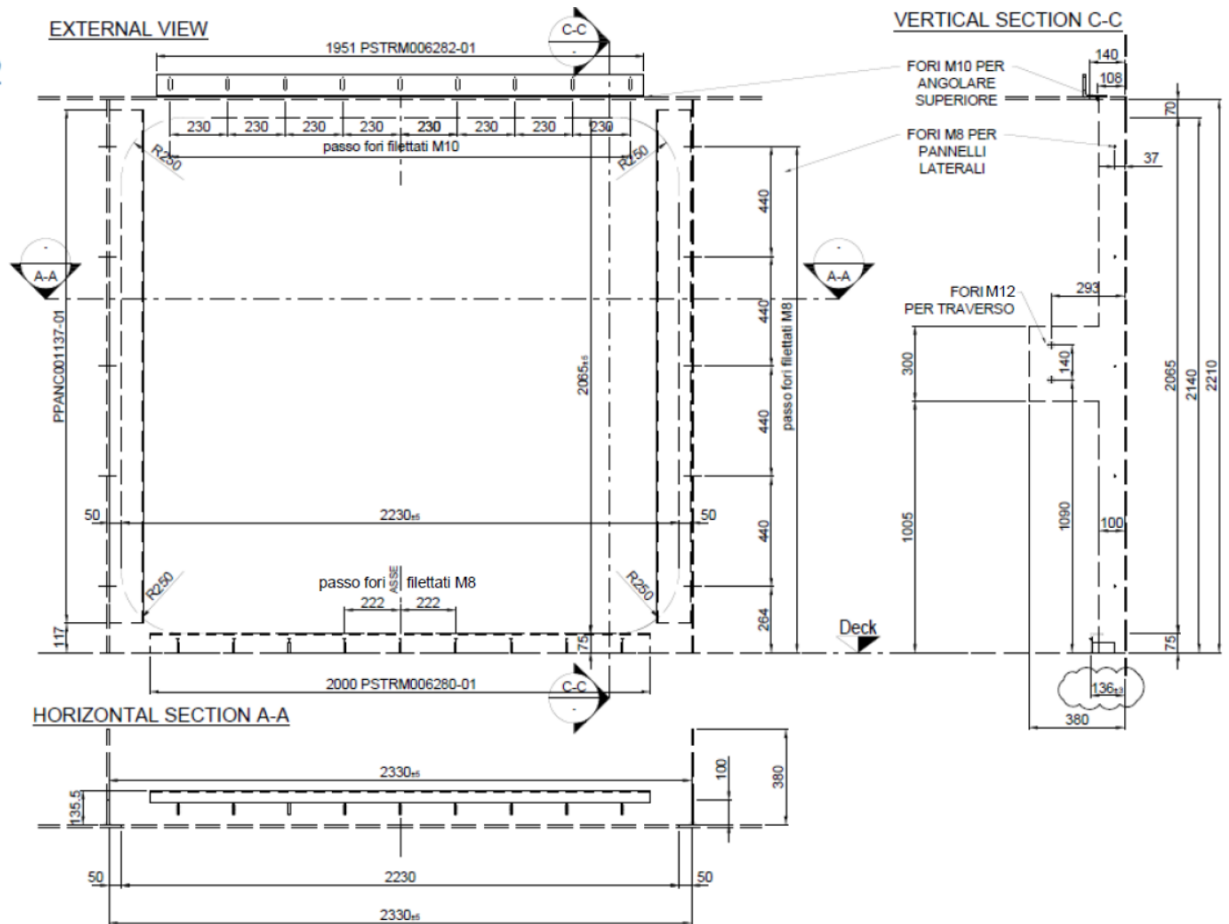
Det er ikke blitt funnet skadede eller ødelagte lastbærende skruer for de aktuelle vinduene. Det kan derfor konkluderes med at de lastbærende skruene har hatt tilstrekkelig styrke. Dette har også blitt verifisert med fullskala trykktest som forklart i kap. 10.2.

Figur 9-2 Skruerinnfesting dekk 2

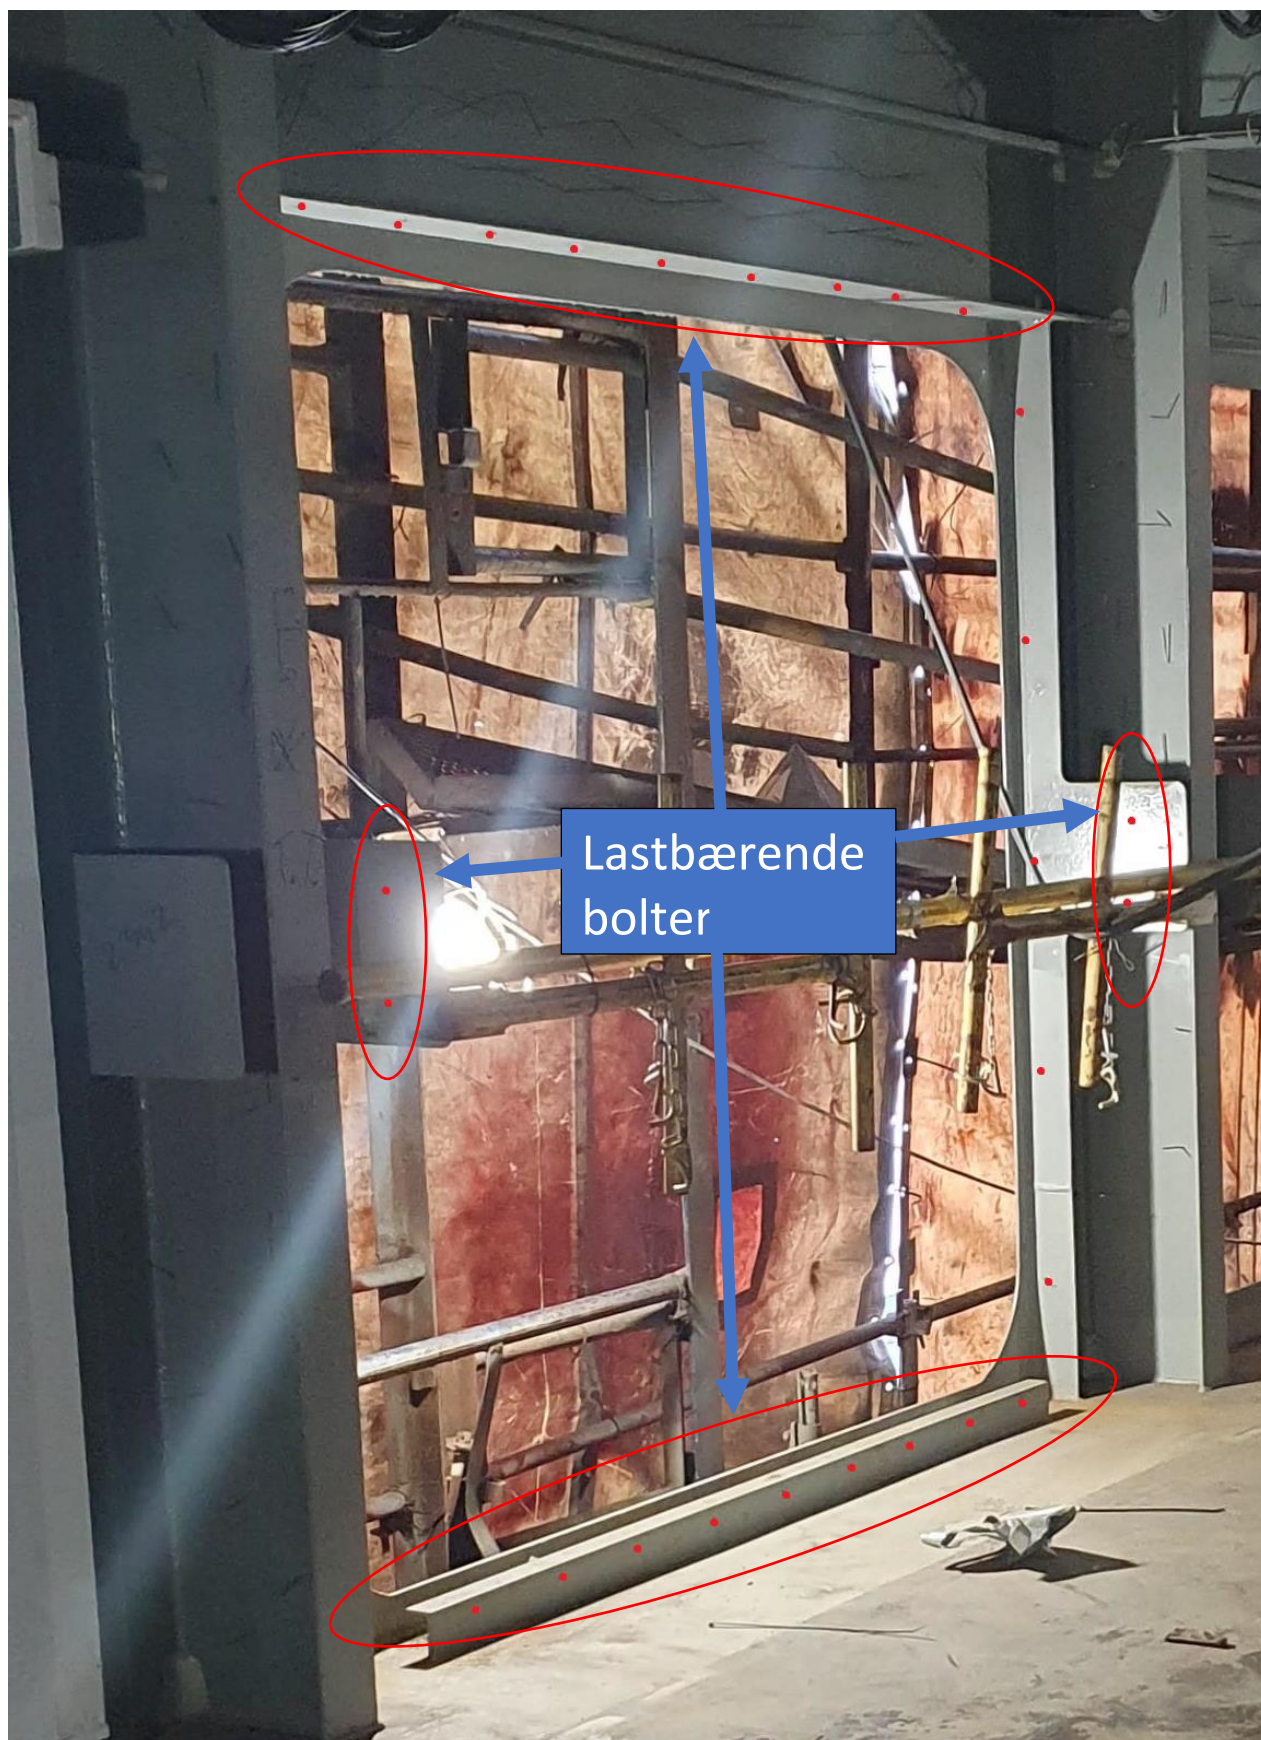
Figur 9-3 Skruerinnfesting, røde prikker viser hvor skruene sitter. De lastbærende skruene er fremhevet.

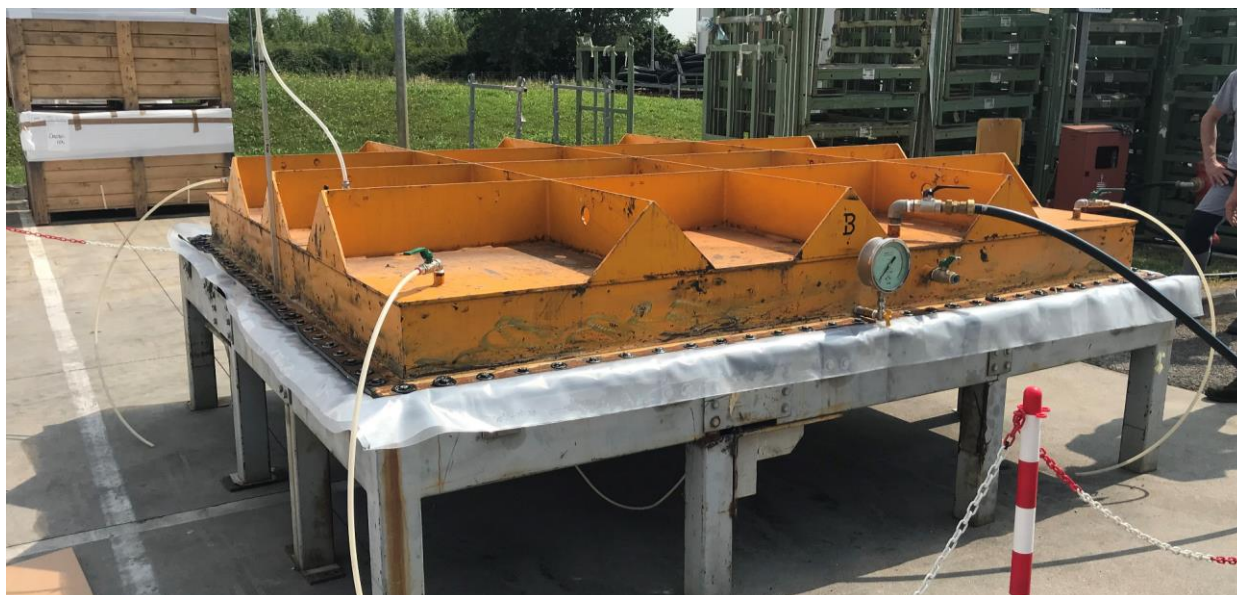
Testen er utført i henhold til skipsregler Pt. 3 Ch. 12 Sec 6 [6.2] punkt 1-3. Testen ble utført på en hydrostatisk testbenk der designtrykket (35.4kPa) påføres statisk over 5min. Dette tilsvarte designtrykket til det fremste vinduet for lugar 2000, som også var det sterkeste på dekk 2. Et bilde fra testen kan sees i Figur 10-1.

SOMEC har på eget initiativ økt trykket under testen til 40kPa for å teste restkapasiteten til vinduene [10]. Testen var positiv da ingen synlige skader eller deformasjoner ble registrert.

Figur 10-1 Statisk trykktest, bilder fra vindusfabrikant, SOMEC

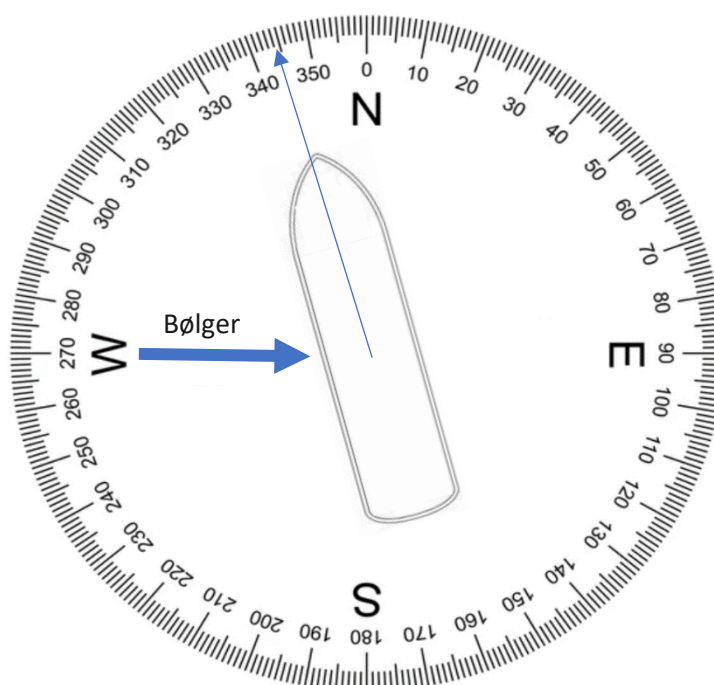
Værmeldingen på ulykkestidspunktet predikerte bølger fra 270 grader (fra vest). Ifølge VDR var skipets kurs 344 grader rett før ulykken. Dette gir en relativ bølgeretning på sjøtilstanden på 74 grader mot babord relativt til skipets lengderetning, se Figur 11-2. Denne bølgeretningen understøttes delvis av observasjoner fra CCTV-kameraene vist på Figur 11-3. Her ser det imidlertid ut som at vinkelen er noe mindre, og relativ bølgeretning er derfor anslått å være omlag 60-80grader mot babord. Som betyr en mellomting mellom sidesjø og bølger skrått inn forfra.

Figur 11-2 Relativ bølgeretning

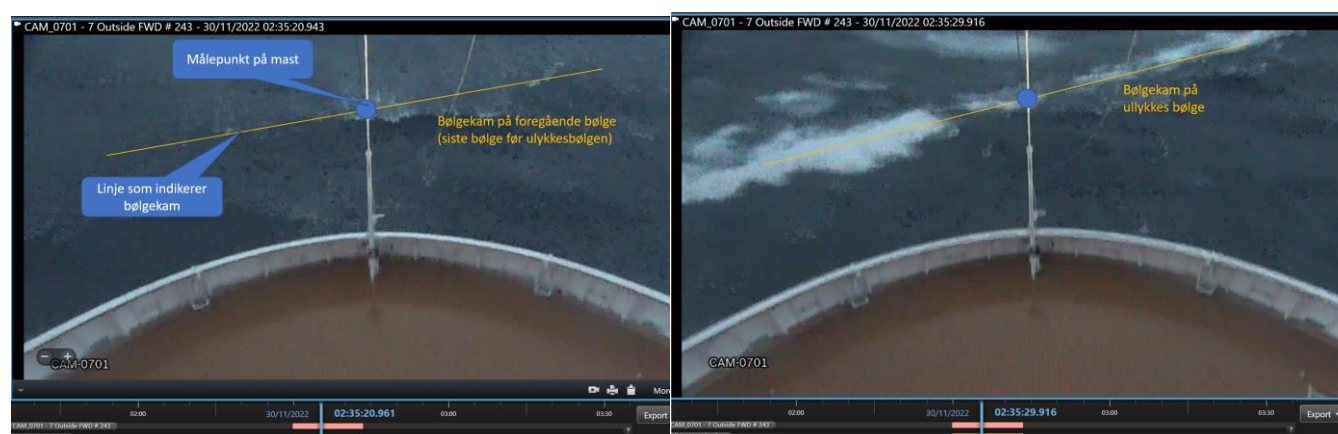
Figur 11-4 CCTV Bilder fra bro som viser tidsintervall mellom forutgående og ulykkesbølgen målt fra baugmast

Figur 11-4 viser bølgekam på forutgående bølge passere omtrent på målepunktet av baugmasten 2:35:20:9, kammen på ulykkesbølgen passerer omtrent samme punkt ved 2:35:29:9, som gir møteperiode på 9.0 sekunder.

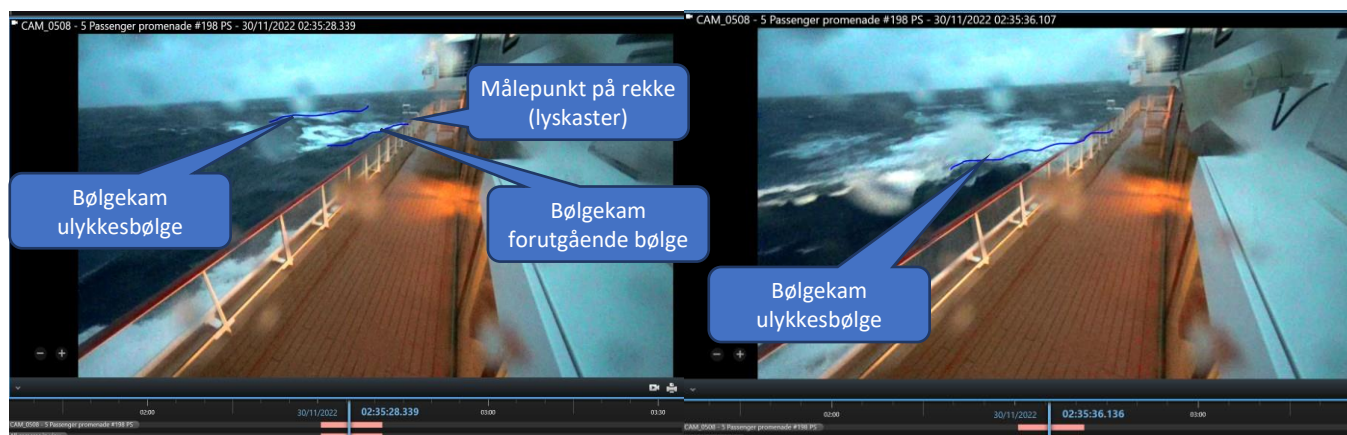
Figur 11-5 CCTV bilder fra ramme #198, dekk 5, babord side. Målepunkt er lyskasteren på rekke.

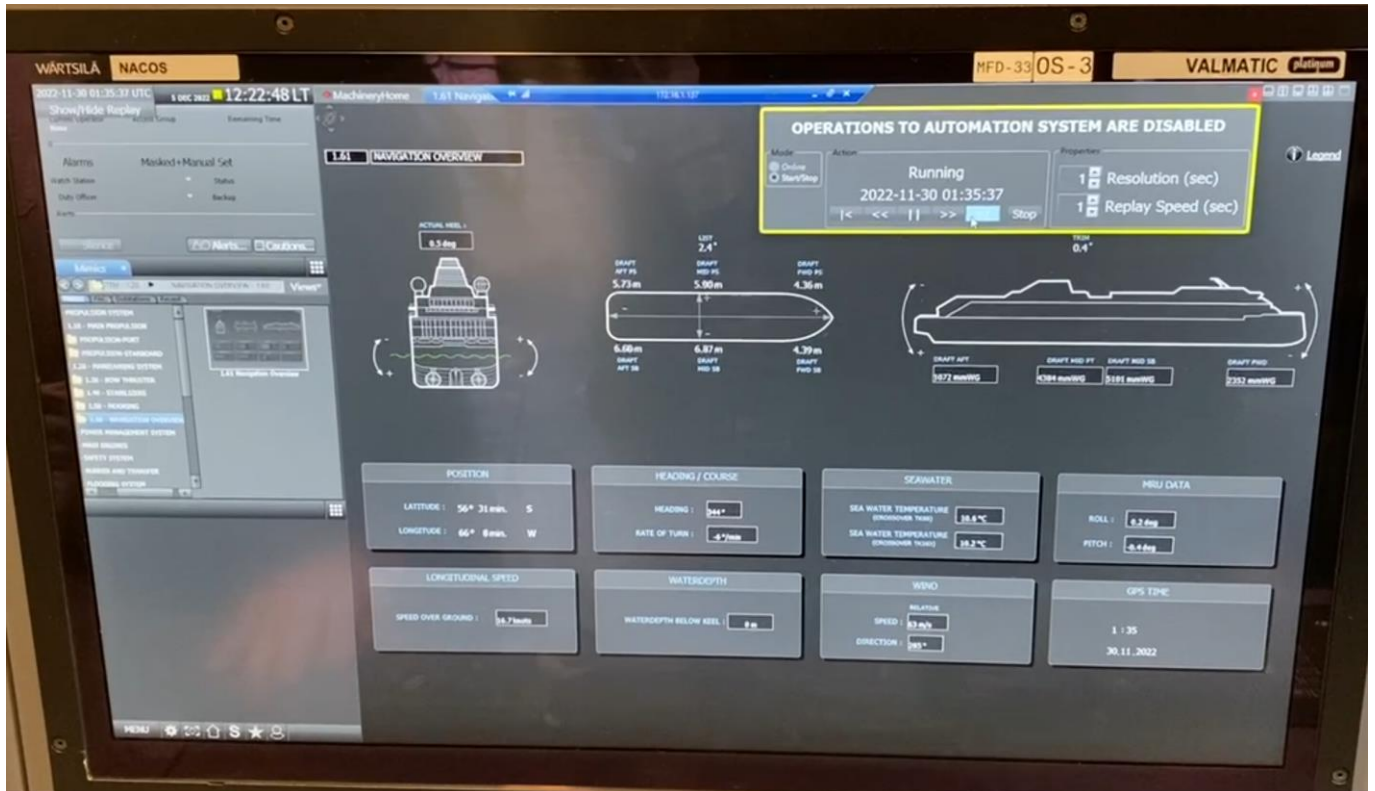
Det har vært usikkerhet rundt koordinatsystemet som brukes for rullevinklene. Basert på videoer fra CCTV og rulleresponsens i Figur 12-2 konkluderes det med at positiv krengevinkel betyr krengeing mot styrbord og at styrbord side går ned. Dette er motsatt av koordinatsystemet som vises under «actual heel» på maskinloggen i Figur 12-1.

Figur 12-1 Maskinlogg.

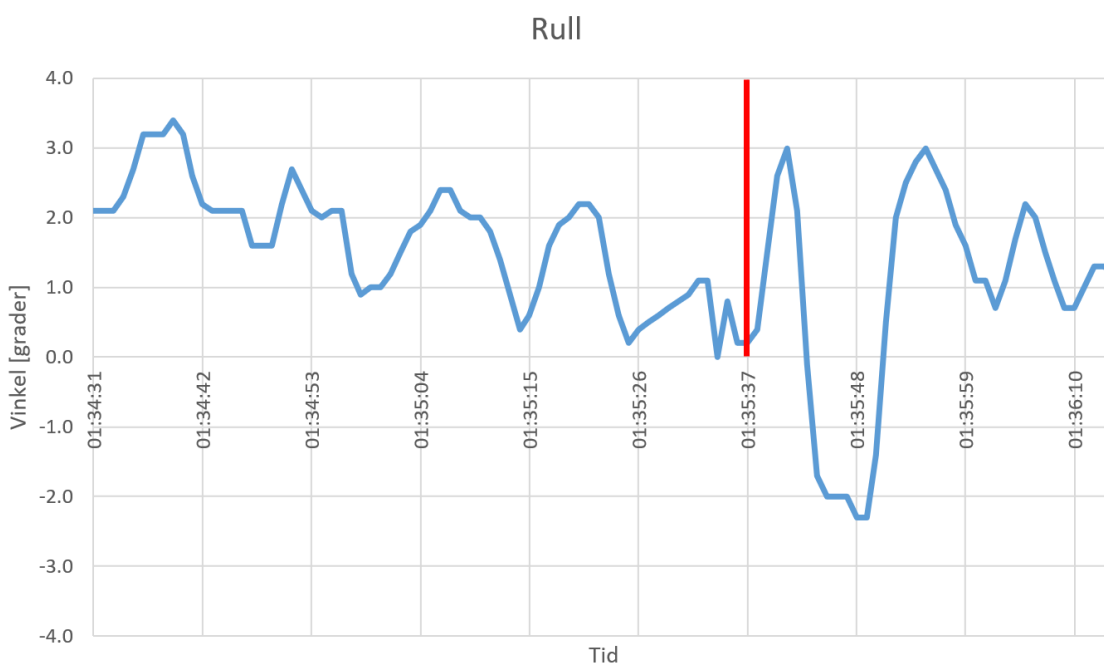
Figur 12-2 Rullbevegelse etter ulykken. Bølgen treffer 01:35:37. Positiv vinkel er krengeing mot styrbord.
