RAPPORT SJØFART 2023/06

***Sjøulykke med cruiseskipet Viking Polaris
sørøst for Kapp Horn, 29. november 2022***

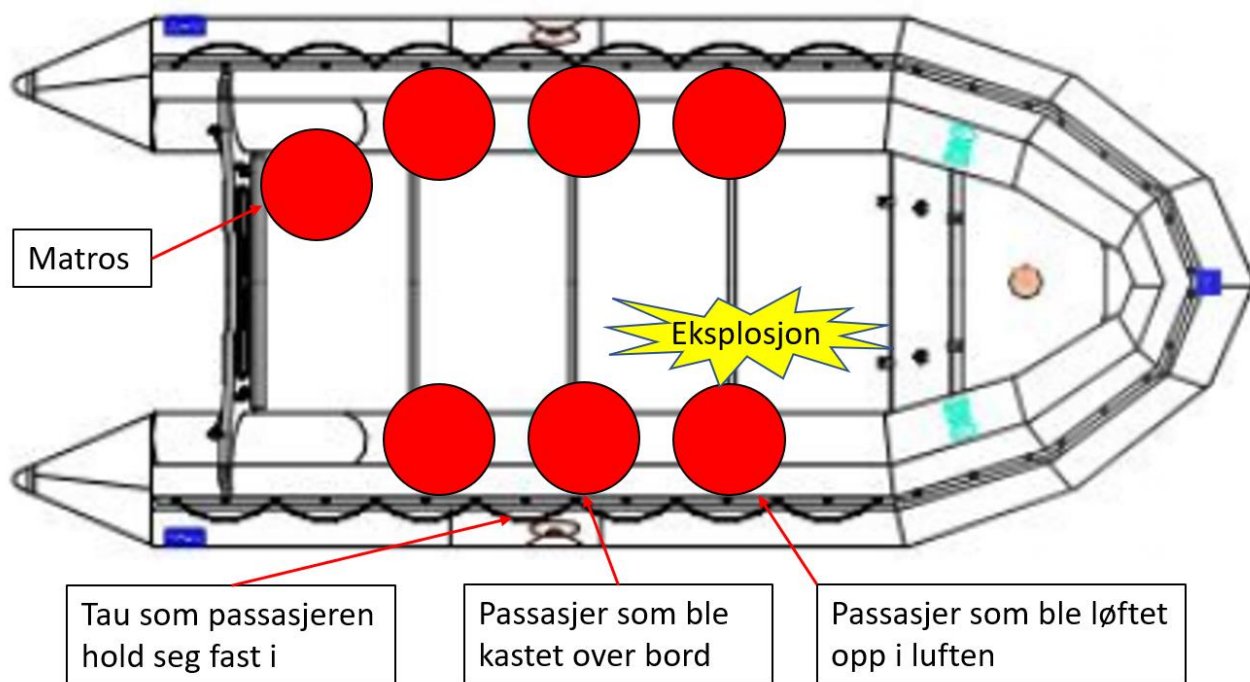
Plutselig inntraff en form for eksplosjon om bord i Zodiac-en. En av passasjerene som satt forut på styrbord side opplevde å bli løftet opp i luften, og falt deretter ned i Zodiac-en. Passasjerer fikk bruddskader i begge beina. En annen passasjer, som satt på den midtre plassen på styrbord side og holdt seg fast i tauet langs pontongene med den ene hånden, ble samtidig kastet over bord som følge av eksplosjonen. Da vedkommende falt over bord slapp han ikke taket og fortsatte derfor noen sekunder etter båten, før den stoppet helt opp. Redningsvesten til vedkommende blåste seg ikke opp. To av medpassasjerene fikk tak i vedkommende og forsøkte å dra han opp med ryggen mot pontongen. Da ekspedisjonsbekledningen var våt og glatt måtte det to-tre forsøk til før de til slutt fikk vedkommende om bord ved hjelp av matrosen. Se figur 5 for oversikt over hvor passasjerene satt i Zodiac-en.

Figur 5: Oversikt over hvor passasjerene og matrosen var plassert om bord i Zodiac-en. Illustrasjon: Leverandør/SHK

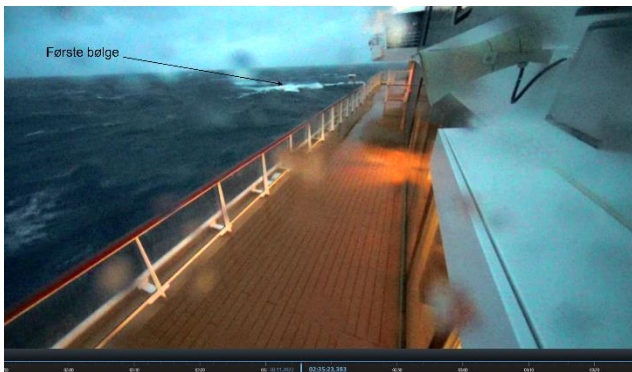
Ca. kl. 2235 ble skipet truffet av en kraftig bølge på babord side. Figur 6 til figur 11 viser hvordan bølgen treffer skutesiden, sett fra kameraer på dekk 5 på babord side.

Figur 6: Første bølge kl. 22:35:23. Kilde: CCTV

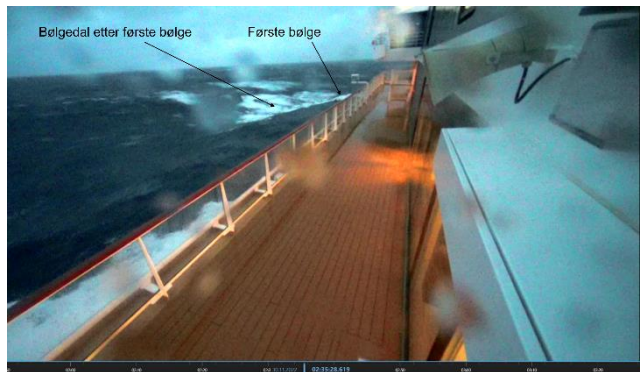
Figur 7: Første bølge treffer skuteside og hvitt skum sees i etterfølgende bølgedal kl. 22:35:28. Kilde: CCTV

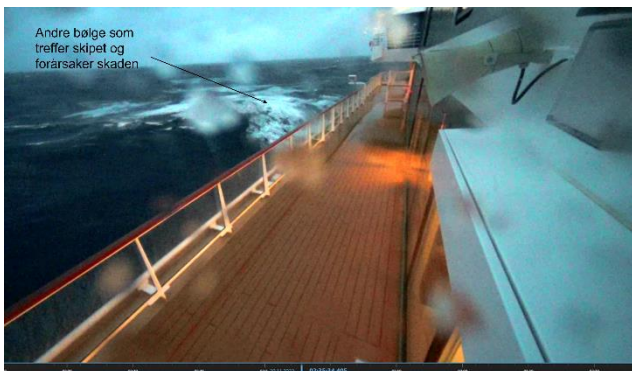
Figur 8: Andre bølge nær skuteside kl. 22:35:34. Kilde: CCTV

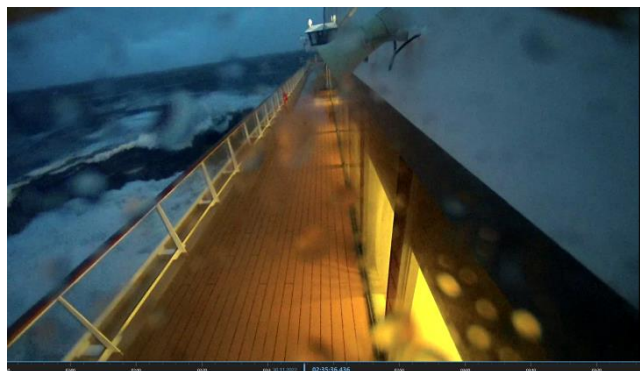
Figur 9: Andre bølge kommer mot skutesiden kl. 22:35:36. Kilde: CCTV

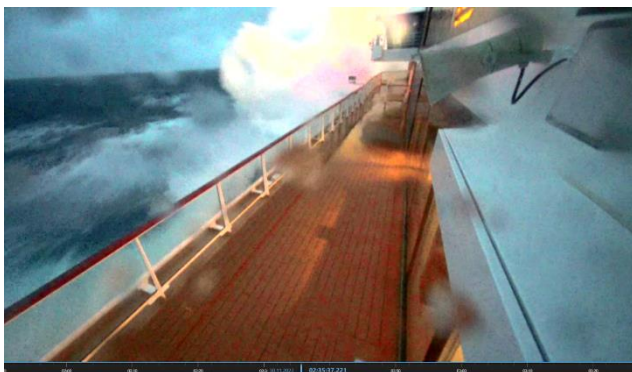
Figur 10: Bølgen treffer skutesiden kl. 22:35:37. Sett fra forre kamera dekk 5. Kilde: CCTV

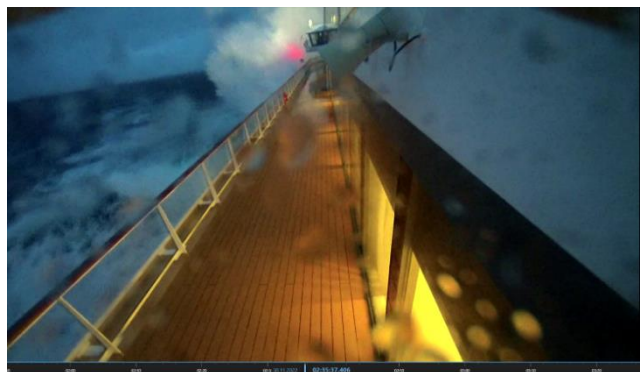
Figur 11: Bølgen treffer skutesiden kl. 22:35:37. Sett fra kamera lenger akter dekk 5. Kilde: CCTV

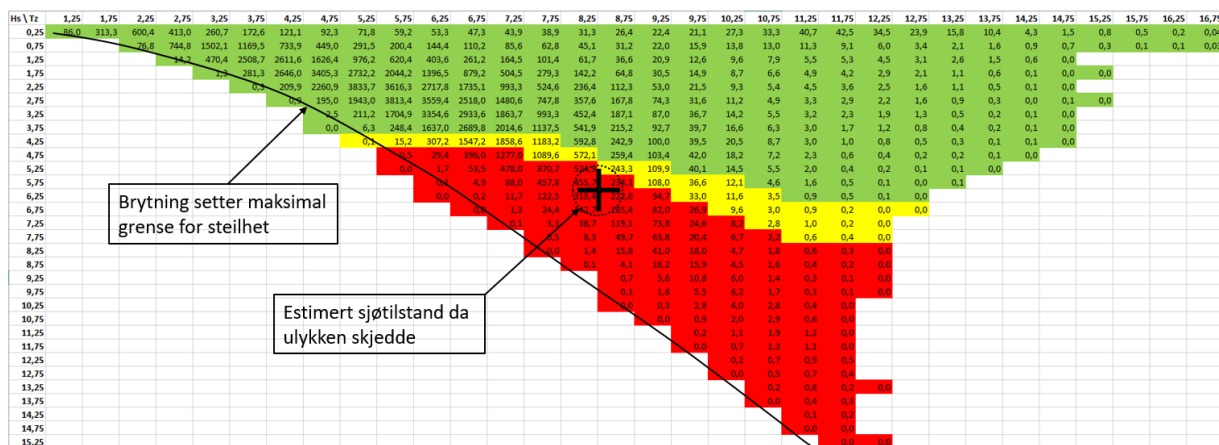
Figur 55: Scatterdiagram for Drakestredet. Linjen definerer maksimal grense for steilhet og krysset viser meldt sjøtilstand på ulykkestidspunktet. Kilde: DNV

Linjen i scatterdiagrammet definerer maksimal grense for steilet til sjøtilstanden. Bølgene vil ha økende steilhet og sannsynlighet for å bryte når sjøtilstanden har en karakteristikk som nærmer seg denne grensen. Fargene i diagrammet beskriver midlertidige operasjonelle værrestriksjoner som ble innført for Viking Polaris etter ulykken og dette blir nærmere beskrevet i kapittel 1.16.1.

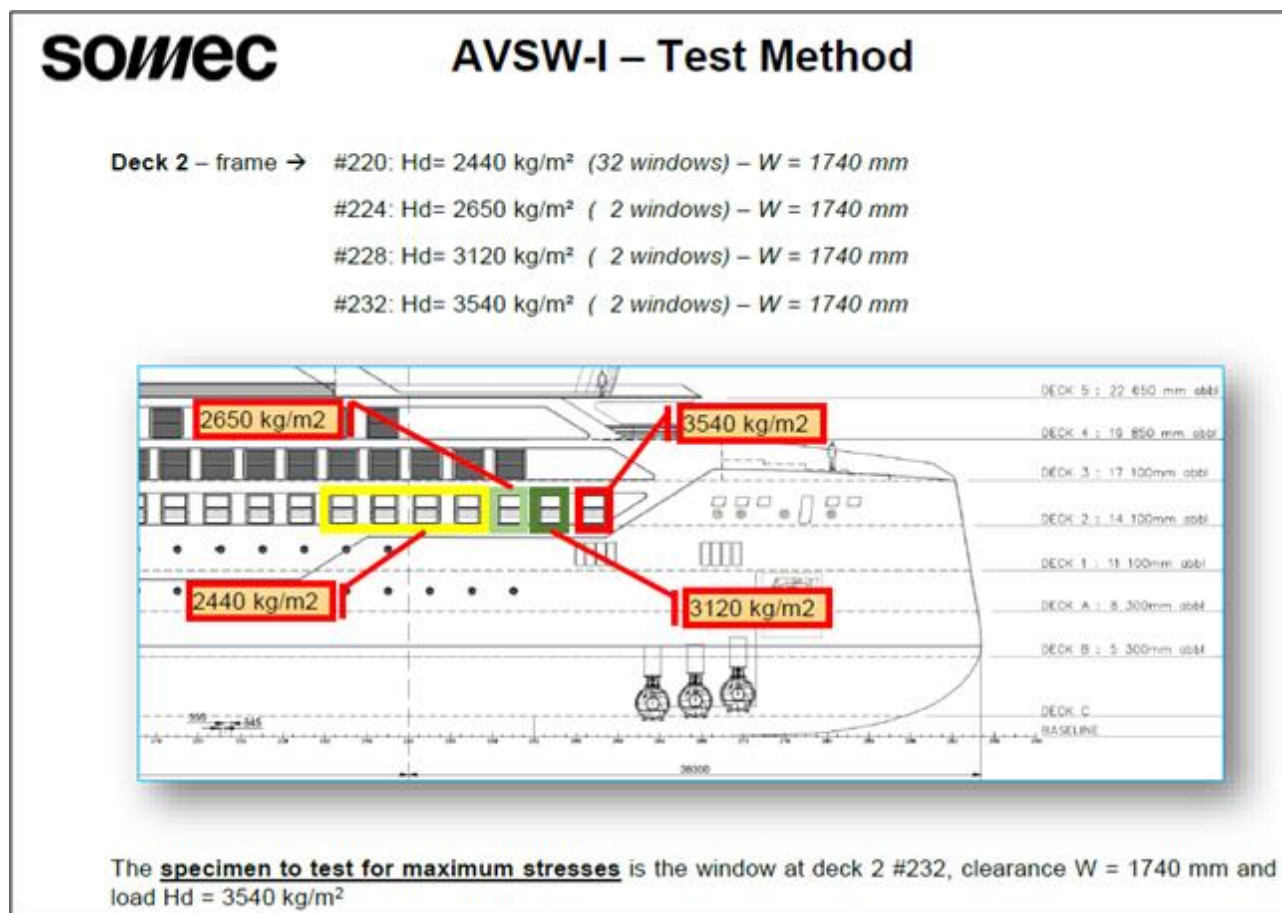
Designtrykket på skyvevinduene varierte avhengig av hvor de var lokalisert på fartøyet. På dekk 6 var designtrykket beregnet til 2,5 kPa, dekk 4 12,5 kPa, dekk 3 18,1 kPa, og på dekk 2 var det ulikt designtrykk avhengig av posisjon. I akter del av fartøyet på dekk 2 var designtrykket 24,4 kPa.

Dette gjaldt frem til de tre forreste skyvevindueene på hver side som hadde henholdsvis 26,5 kPa, 31,2 kPa og 35 kPa, se figur 58. Alle de ødelagte vinduene var lokalisert på dekk 2 og hadde et designtrykk på 24,4 kPa.

Figur 58: Designlaster på dekk 2. De høyeste designtrykk er vinduene nærmest baugen. Tegningen er av styrbord side, men fartøyet har tilsvarende arrangement og designtrykk på babord side der skadene inntraff. Kilde: Vindusleverandør

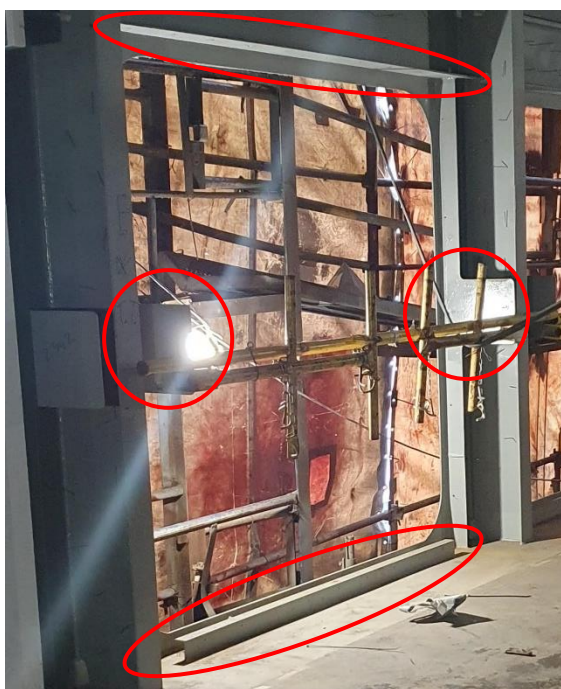
Mellom øvre og nedre del av vinduet var det en stiver montert i vindusrammen, festet på siden av utkappet. Vindusrammen var laget av aluminium og var festet til skrogstrukturen med bolter oppe og nede, men ikke på sidene, se figur 61 og figur 62.

Figur 61: Vindusrammen var festet med bolter oppe og nede. Stiveren var festet til platene på hver side, som angitt av røde ringe. Foto: Verftet/modifisert SHK

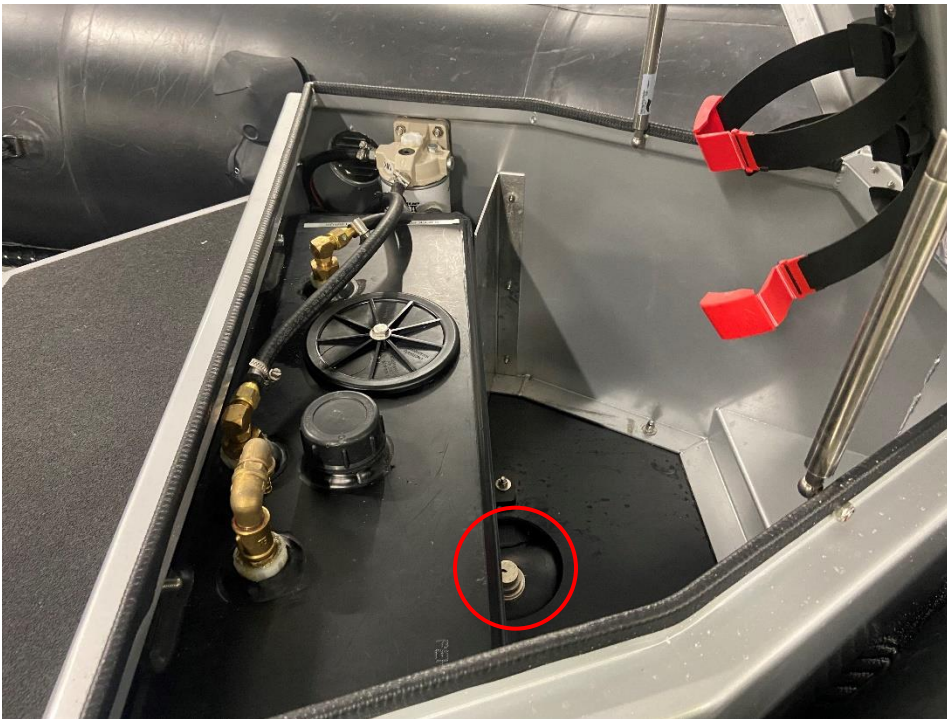
Manometeret som ble levert med båtene var designet slik at disse kunne settes på påfyllingsventilen, og deretter lese av trykket fra siden. For å avlese trykket i den oppblåsbare kjølen måtte man enten ta bilde av manometeret når det var tilkoblet påfyllingsventilen nede i kassen, eller man måtte rydde ut alt innhold og visuelt lese av trykket opp-ned foroverlent med hodet ned i aluminiumskassen. Figur 67 viser aluminiumskassen foran i baugen og ventilen til den oppblåsbare kjølen.

Figur 67: Aluminiumskassen foran i baugen på en av Zodiac-ene. Ventilen til den oppblåsbare kjølen er vist med rød ring. Foto: SHK

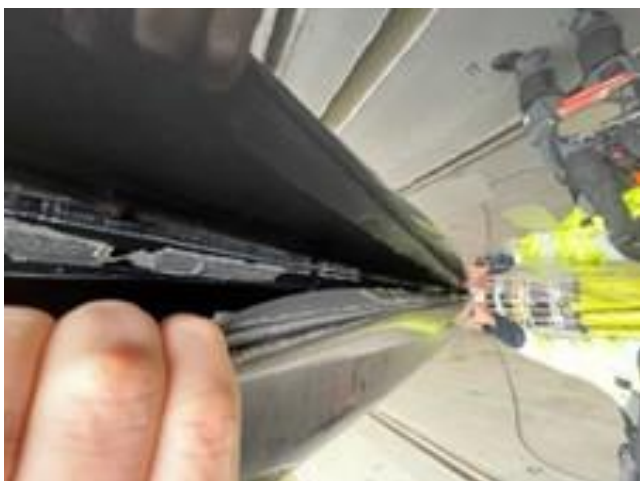
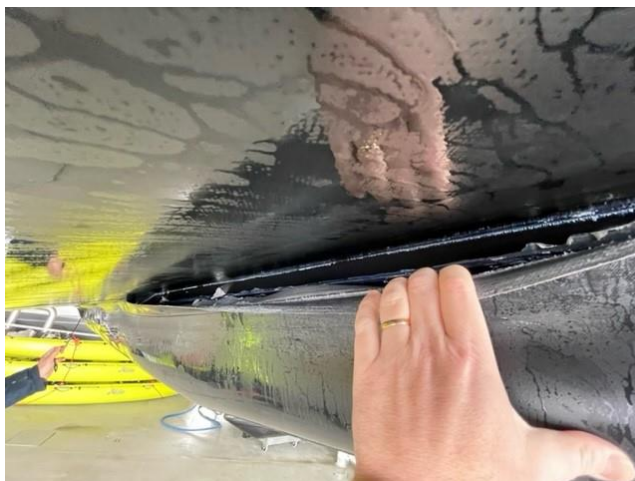
- Seilas nr. 2: limslipp avdekket på Zodiac #4 og 12. Disse ble tatt ut av drift.
- Seilas nr. 3: delvis limslipp avdekket ved futurapontongene på Zodiac #20, 24 og på en side på #28.
- Seilas nr. 4: limslipp avdekket på Zodiac #22 i forbindelse med ulykken.

Figur 68: Limslipp ved futurapontong for Zodiac #12.
Foto: Driftsselskapet

Figur 69: Limslipp ved futurapontong for Zodiac #12.
Foto: Driftsselskapet

For alle disse Zodiac-ene ble det målt $PSI \geq 9$ i senterkjølen etter ulykken, se kapittel 1.6.4.3.

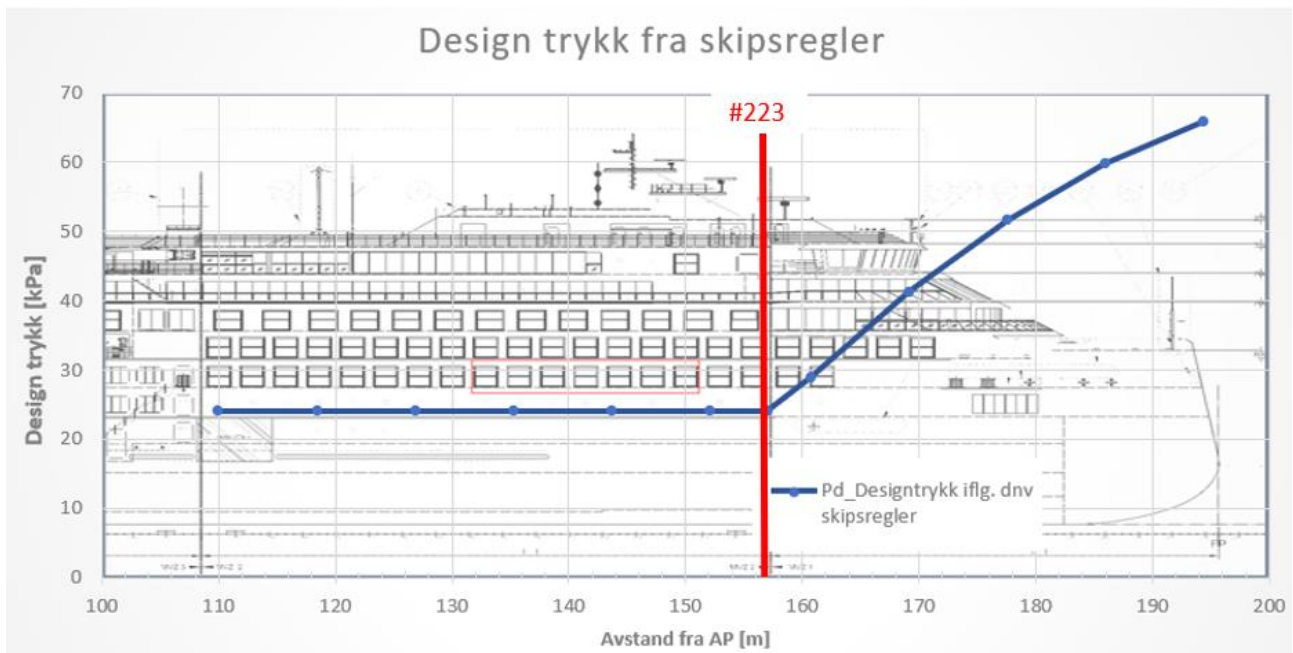
Forenfor ramme #223 beregnes designtrykk ut fra designbølger for møtende sjø, hvilket gir økt krav til designtrykk, se figur 72. For å verifisere beregningen av designtrykk har konsulenten kjørt en egen analyse i skipsdesignverktøyet Nauticus Hull (hvor formelverket i regelverket er implementert), for å undersøke verdien av eksternt trykk på ytterhuden mellom dekk 2 og dekk 3. Resultatene viste god overenstemmelse mellom trykkene. Nauticus Hull ble også benyttet av verftet for beregning av designtrykk på Viking Polaris i designfasen.

Figur 72: Regeltrykk for skipssiden. Tegningen er av styrbord side, men fartøyet har tilsvarende arrangement og design trykk på babord side der skadene inntraff. Illustrasjon: Konsulenten

Undersøkelsen konkluderte med at designtrykket benyttet for konstruksjon og testing av vinduene og innfestinger er korrekt beregnet i henhold til skipsreglene.

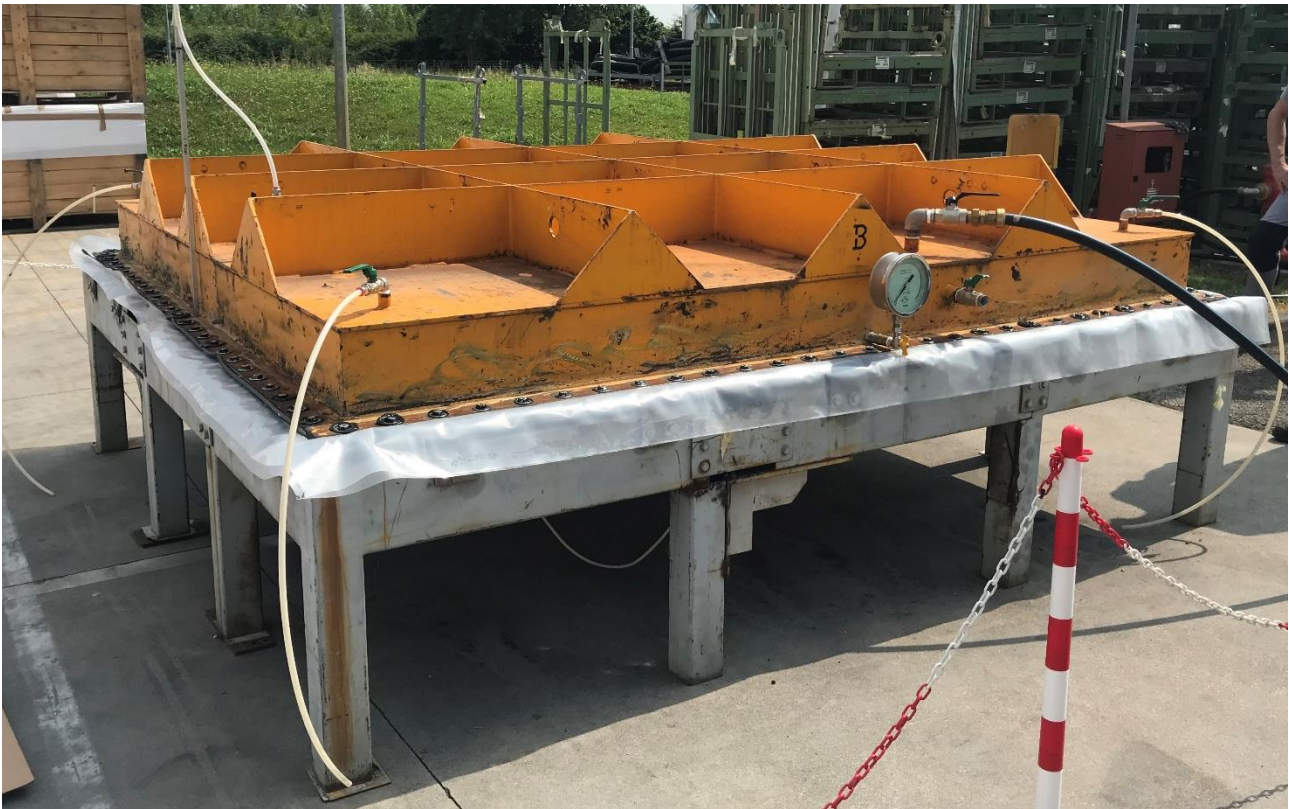
Fullskala testen var utført i henhold til skipsregler i Pt. 3 Ch. 12 Sec 6 [6.2] punkt 1-3. Testen ble utført på en hydrostatisk testbenk der designtrykket (35,4 kPa) ble påført statisk over 5 minutter, se figur 78. Dette tilsvarte designtrykket til det fremste vinduet, tilhørende lugar 2000, som også var det sterkeste på dekk 2.

Vindusleverandøren har på eget initiativ økt trykket under testen til 40 kPa for å teste restkapasiteten til vinduene. Testen var positiv da ingen synlige skader eller deformasjoner ble registrert.

Figur 78: Den hydrostatiske testbenken som ble benyttet til fullskala testen. Foto: Vindusleverandør

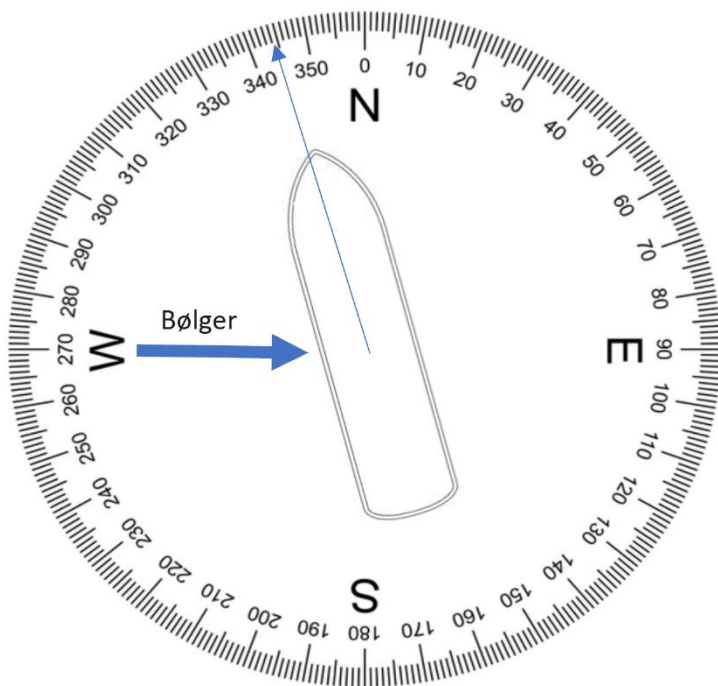
Værmeldingen på ulykkestidspunktet predikerte bølger fra 270 grader (fra vest). Ifølge VDR var skipets kurs 344 grader rett før ulykken. Dette gir en relativ bølgeretning på sjøtilstanden på 74 grader mot babord relativt til skipets lengderetning, se figur 79. Denne bølgeretningen understøttes av observasjoner fra CCTV-kameraene. Relativ bølgeretning anslått å være om lag 60–80 grader mot babord.

Figur 79: Relativ bølgeretning. Illustrasjon: Konsulenten

Direkte årsak til ulykken anses å være at skipet ble truffet av en stor langkammet brytende bølge ca. 60–80 grader fra babord side. Dette resulterte i en trykkbølge på skipsside og vinduer i skadeområdet som gjorde at flere vinduer knuste med påfølgende skader på innsiden av skipet.

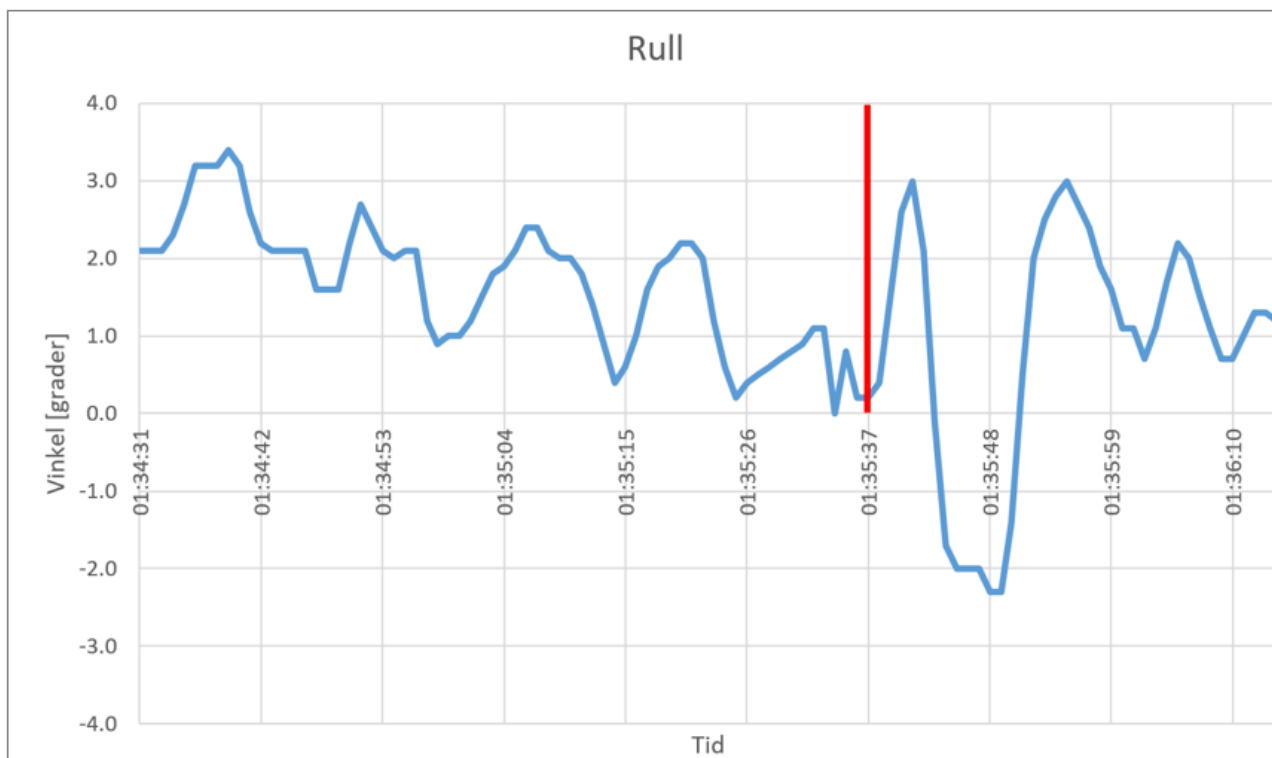
Figur 80: Rullbevegelse etter ulykken. Bølgen treffer 01:35:37. Positiv vinkel er krengeving mot styrbord.
Kilde: Fartøyets maskinlogg

Ulykkesbølgen treffer skipet kl. 01:35:37 (UTC) på babord side. Ulykkesbølgen kan karakteriseres som en impulslast som setter skipet i bevegelse og fører til en maksimal krengevinkel på 3,0 grader mot styrbord 4 sekunder etter sammenstøtet, altså kl. 01:35:41. Deretter ruller skipet mot babord med størst utslag på -2,3 grader etter 11 sekunder (kl. 01:35:48), før den igjen ruller tilbake til styrbord med en krengevinkel på 3,0 grader etter 18 sekunder (kl. 01:35:55).

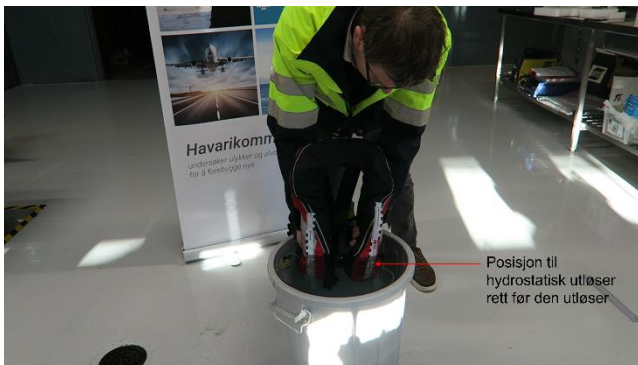
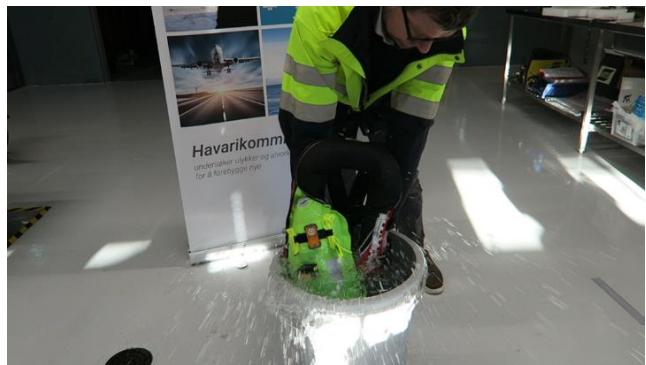
Vesten ble deretter senket ned i en bølge med ca. 40 liter vann med en vanntemperatur på ca. 10 grader celsius. Hastigheten på nedsenkningen var ca. 0,5–1,0 cm per sekund. Etter at hydrostaten hadde blitt senket under vann, utløste den høyre etter ca. 3–4 cm neddykking, se figur 81 og figur 82.

Figur 81: Posisjon til hydrostatisk utløser rett før høyre gasspatron utløses. Foto: SHK

Figur 82: Høyre side av vesten utløser etter ca. 3–4 cm neddykking. Foto: SHK

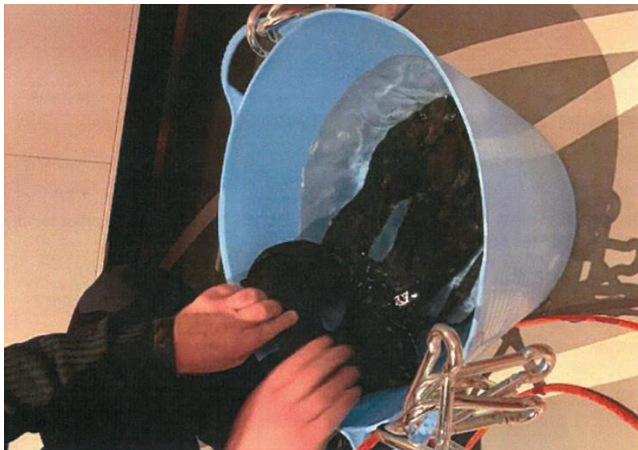
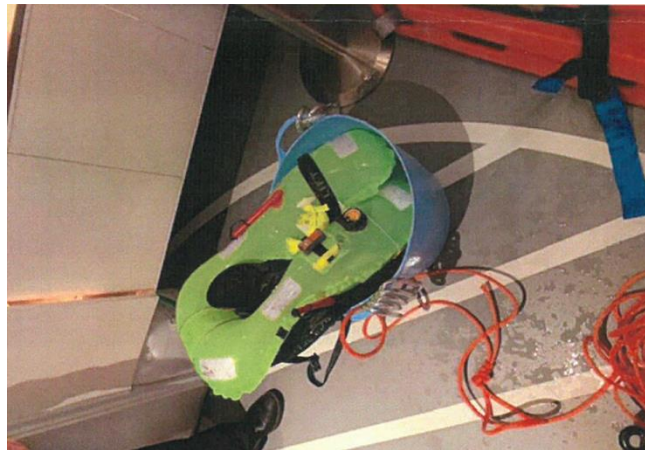
Det ble fylt en bøtte med vann, hvor vesten deretter ble senket ned i bøtta. Det ble rapportert at hydrostaten utløste etter få sekunder.

Figur 83: Redningsvest senkes ned i bøtte. Foto: Besetningen

Figur 84: Redningsvest utløser. Foto: Besetningen
