Avgitt januar 2024

RAPPORT SJØFART 2024/01

*Fall over bord fra krabbebåten Hunter –
LKUA i Barentshavet 30. januar 2023*

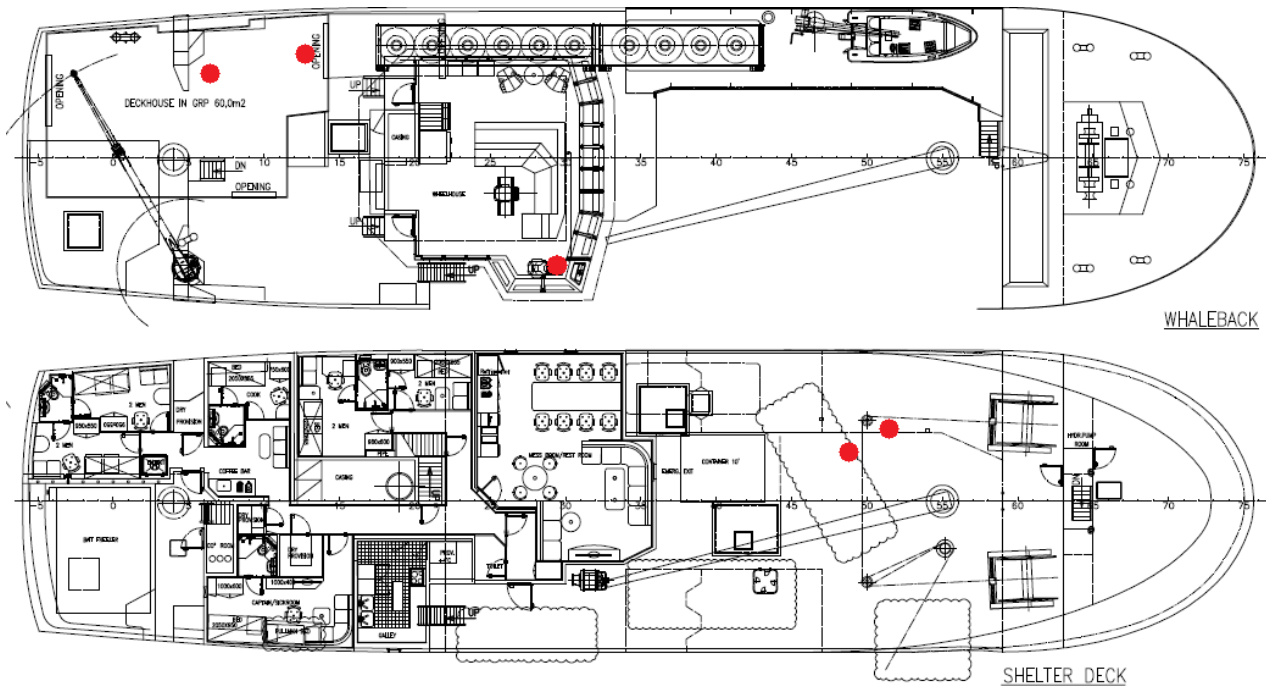
Ca. kl. 1700 startet forberedelsene til setteprosessen og kl. 1728 begynte de å sette ut teiner. Som vanlig var det to fiskere på fordekket og to fiskere på akterdekket, se figur 2. En fisker på fordekket og en på akterdekket hadde direkte kommunikasjon til styrehuset med intercom i hjelmene. Videoovervåkning fra styrehuset skulle gitt vakthavende i styrehuset oversikt over arbeidsoperasjonene, men anlegget hadde sluttet å fungere på vei ut til fiskefeltet. Videoovervåkningen var nylig blitt byttet ut da det tidligere anlegget hadde gått i stykker på forrige tokt.

Figur 2: Røde markeringer viser personer på dekk og i styrehuset slik de var plassert rett før ulykken.
Kilde: Rederiet. Illustrasjon: SHK.

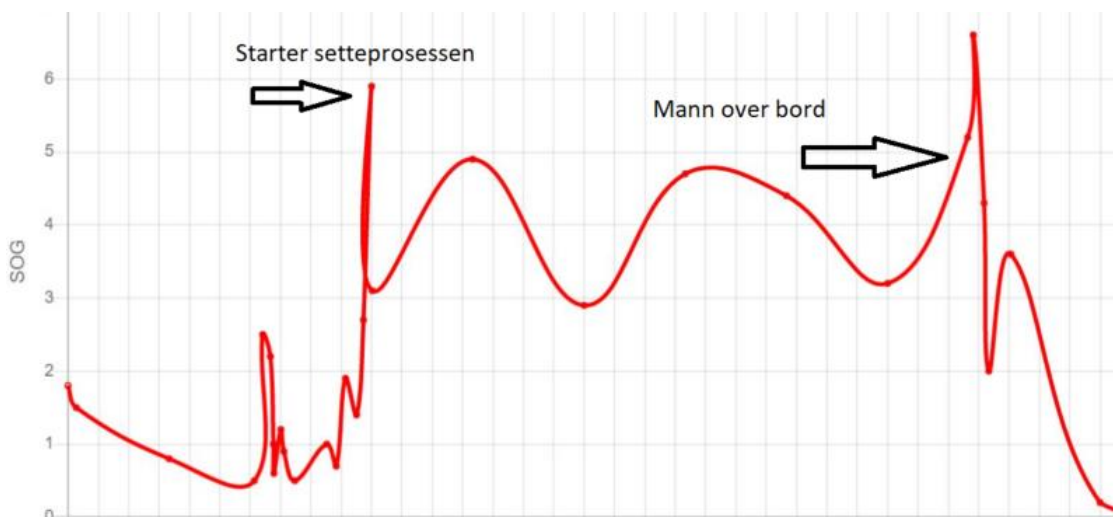
Fartøyets hastighet under setting av bruket ble oppgitt til ordinært å foregå i ca. 3,5–4 knops fart, alt etter værforholdene. Hastighetsgrafen viser at farten var noe høyere på ulykkesdagen enn hva som ble oppgitt å være vanlig.

Figur 3: Hastighetsgraf fra setteprosessen som startet kl. 1728 til mann over bord ca. kl. 1758. den 30. januar 2023. Kilde: Kystverket AIS. Illustrasjon: SHK

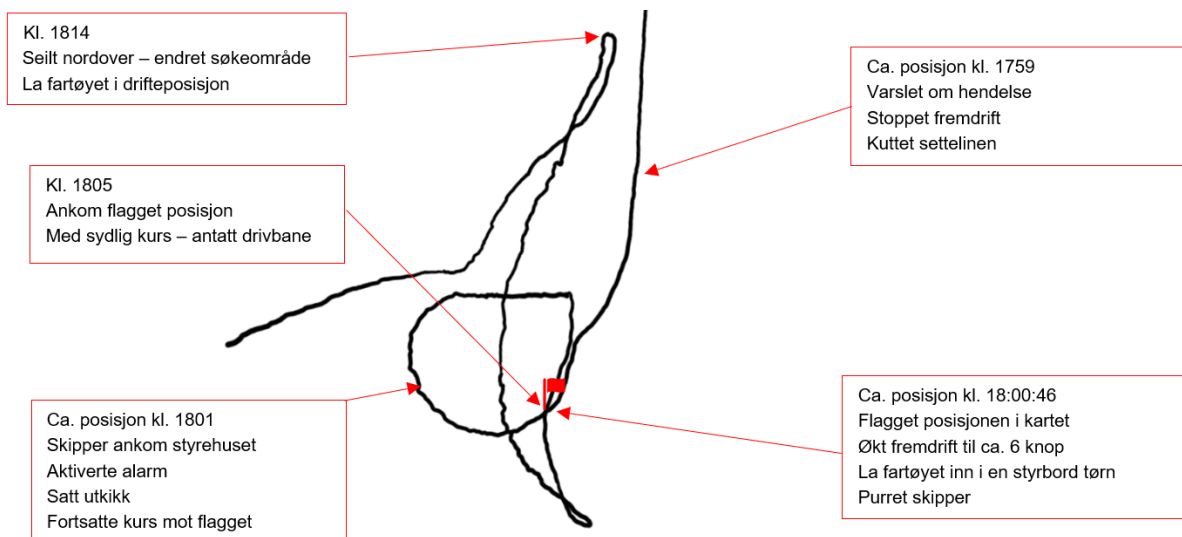
Figur 5: Oversikt over hendelser ombord og fartøyets bevegelser rundt ulykkestidspunktet. Kilde: Fartøyets kartsystem. Illustrasjon: SHK

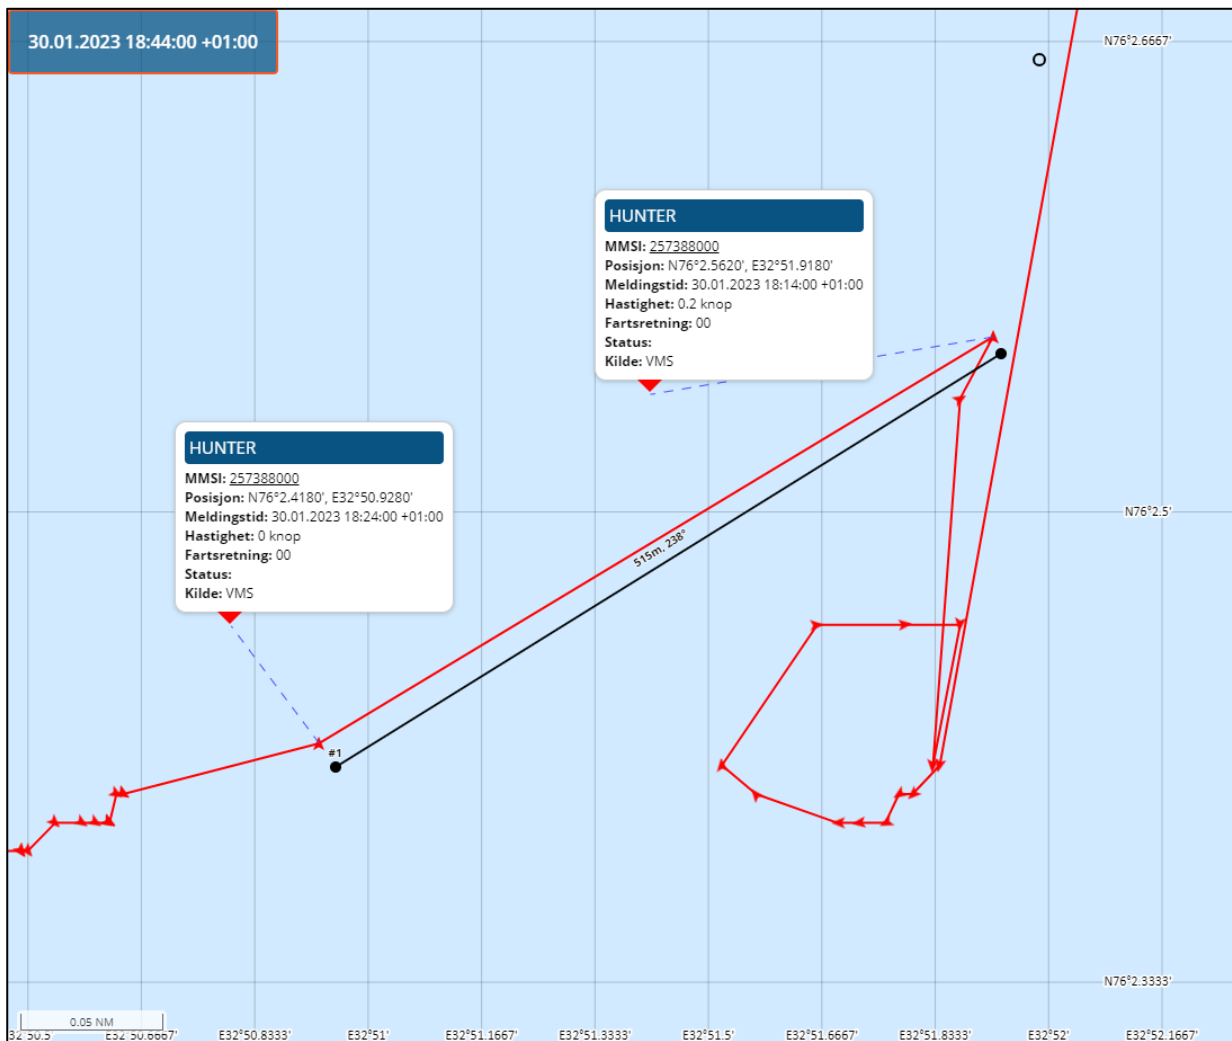
Kl. 1814 var fartøyet kommet opp til den posisjonen hvor de antok at fiskeren hadde falt over bord, se figur 6. Fartøyet ble deretter lagt i en drifteposisjon ved at de lå på været samtidig som de

Figur 6: Fartøyets forskjellige posisjoner i søkeprosessen. Kilde: Kystverket AIS. Illustrasjon: SHK
